Asbestinventarisatetest

Eric Sasselaan 29/101, 2020 Antwerpen

Attestnummer : 20251005-000177.000

Asbestveilig (maar niet asbestvrij)

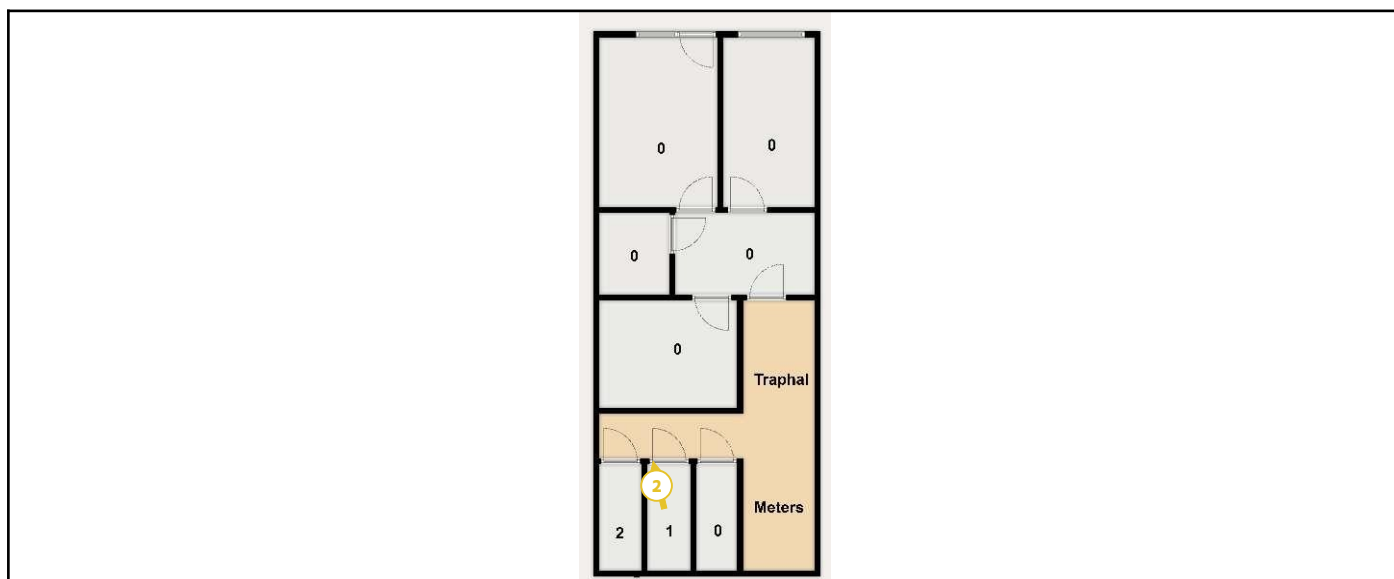
Plan 1.1: Plan kelder

Beschrijving	Type	Actie
2. Bakeliet schakelaars/stopcontacten	Asbestmateriaal	Zorgvuldig beheren

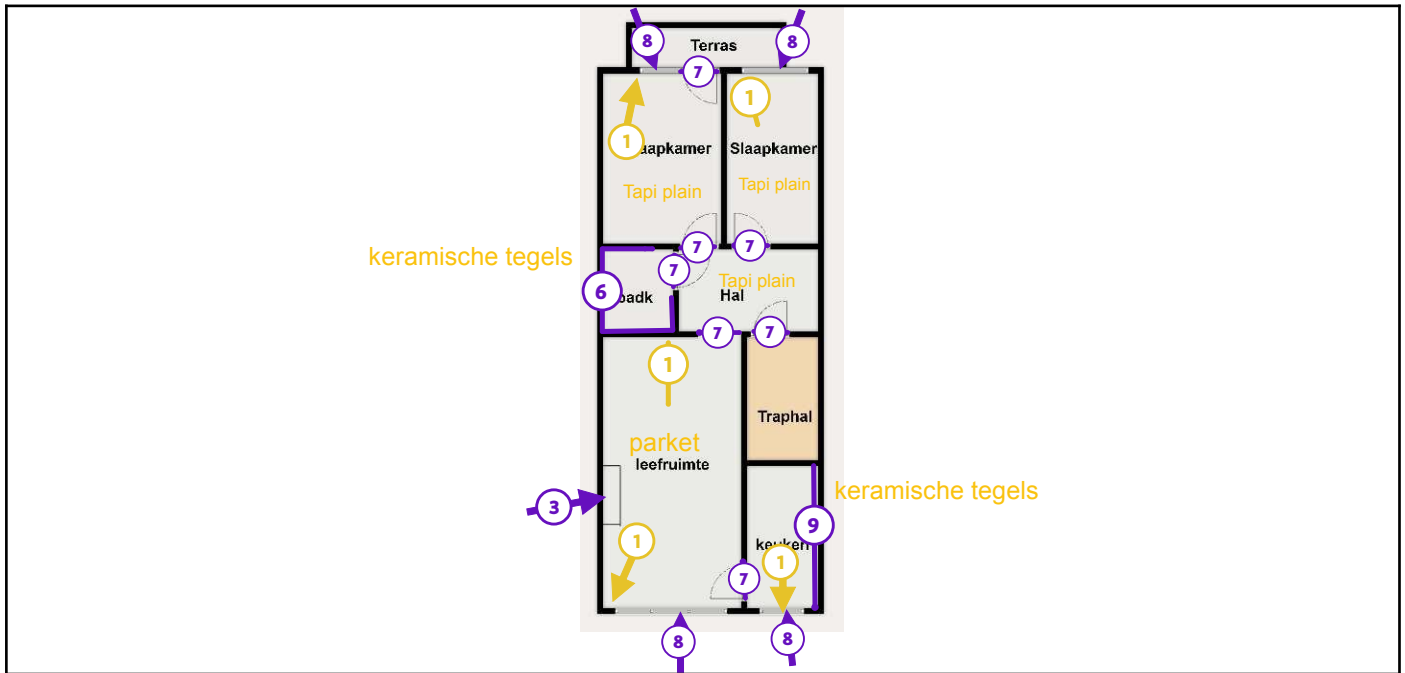
Plan 1.2: Appartement 1-2

Beschrijving	Type	Actie
1. Radiatorknoppen	Asbestmateriaal	Zorgvuldig beheren
3. Schouw	Beperking	-
5. Vloer is nagekeken.	Advies	-
6. Faiencetegels badkamer	Advies	-
7. Deurdorpels	Advies	-
8. Kit aan de ramen	Advies	-
9. Faiencetegels keuken	Advies	-

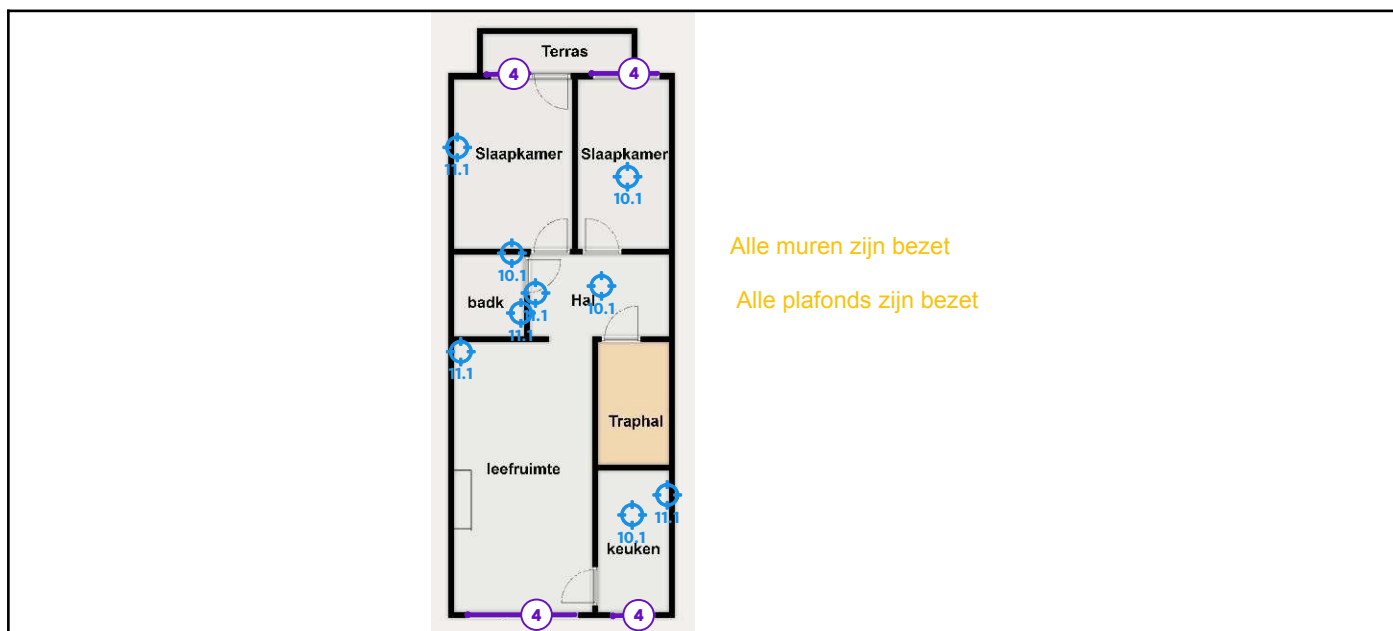
Plan 1.3: Appartement 1-2

Beschrijving	Type	Actie
4. Raamtabletten zijn kuststof.	Advies	-
10. Pleisterwerk plafonds	Geen asbest	-
10.1 Code: S02	Mengmonster	-
11. Pleisterwerk wanden	Geen asbest	-
11.1 Code: S01	Mengmonster	-
