Asbestinventarisatetest

31041A0692/00C000

Attestnummer : 20240229-000208.000

Niet-asbestveilig

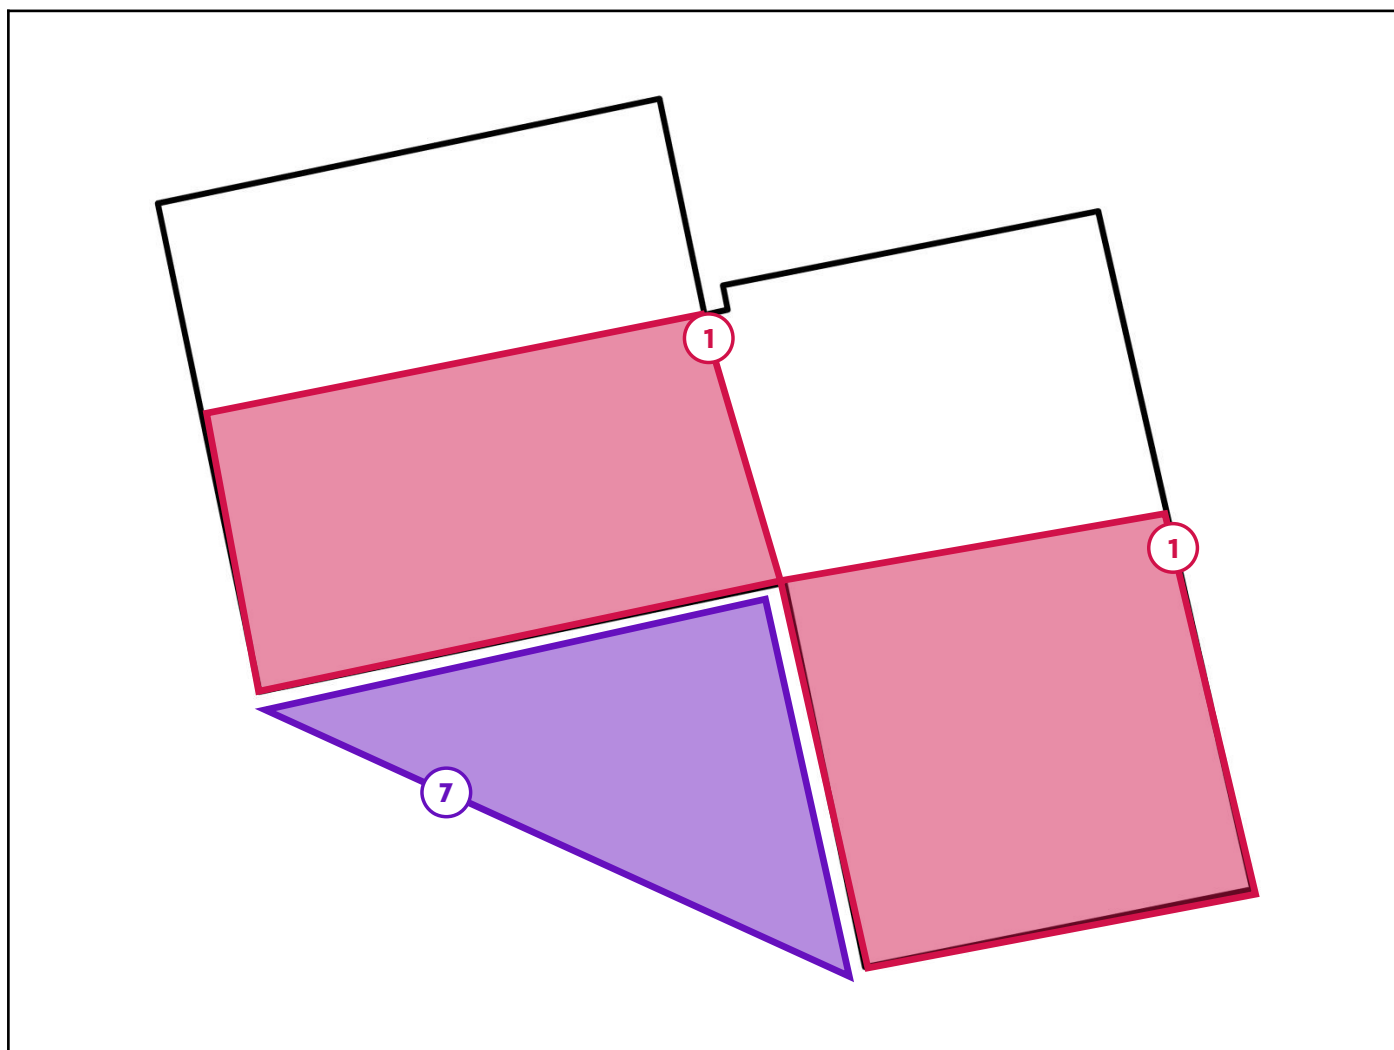
Plan 2.1: Stallen/bergingen plan

Beschrijving	Type	Actie
1. Golfplaten dak stallen/berging	Asbestmateriaal	Dringend verwijderen
7. Overwoekerde vegetatie	Beperking	-

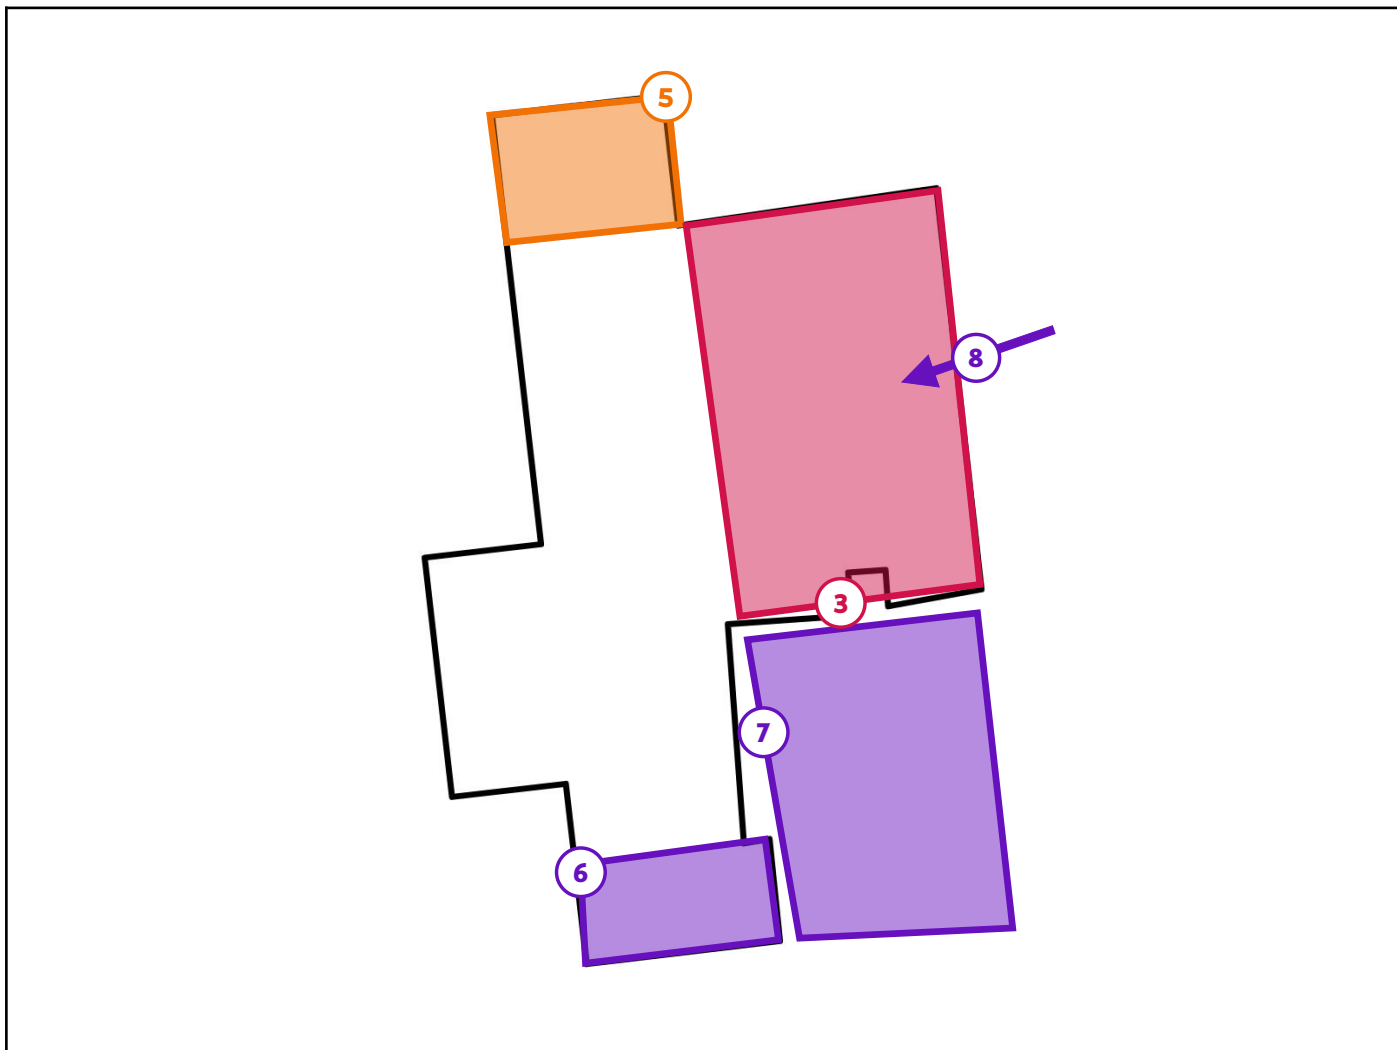
Plan 3.1: Garages/bergingen/schuur/hangaar plan

Beschrijving	Type	Actie
3. Golfplaten dak hangaar	Asbestmateriaal	Dringend verwijderen
5. Golfplaten hondenkennels	Asbestmateriaal	Verwijderen
6. Garage overladen met roerende goederen	Beperking	-
7. Overwoekerde vegetatie	Beperking	-
8. Dak hangaar	Beperking	-

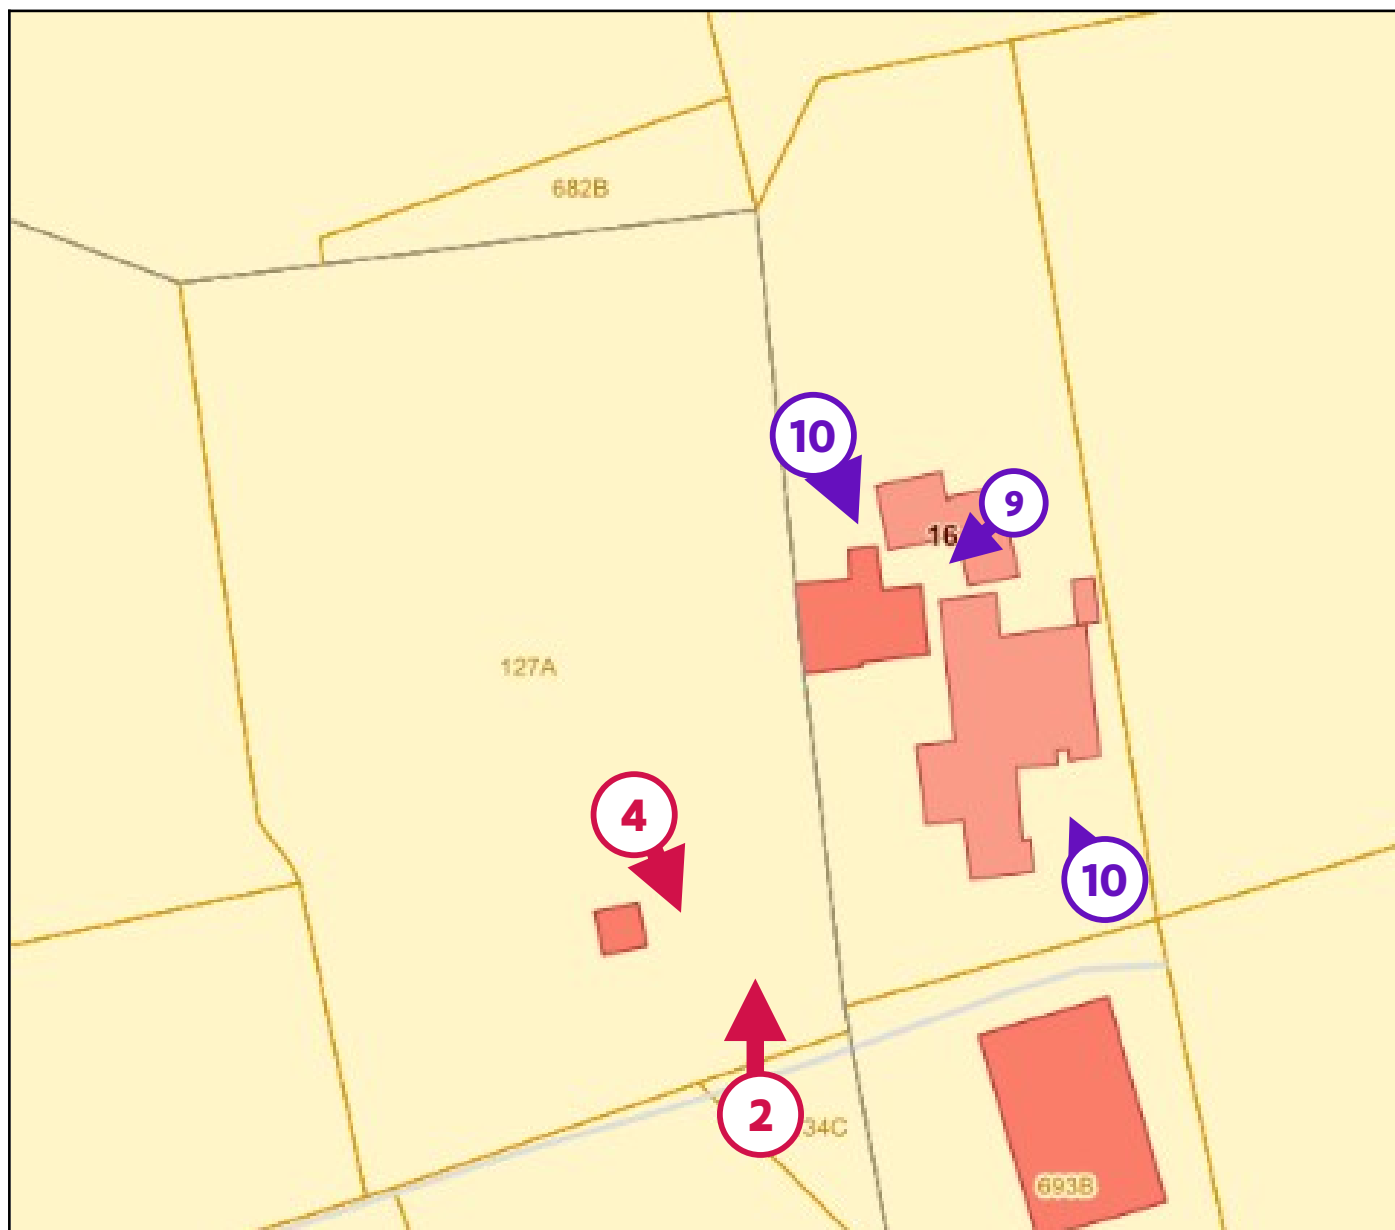
Plan 6.1: Vaststellingen buiten de constructies

Beschrijving	Type	Actie
2. Resten golfplaten in weiland	Asbestmateriaal	Dringend verwijderen
4. Cementplaat in weide tegen poortje	Asbestmateriaal	Dringend verwijderen
9. Bak naast stallen	Roerend goed	-
10. Voederbak in tuin	Roerend goed	-

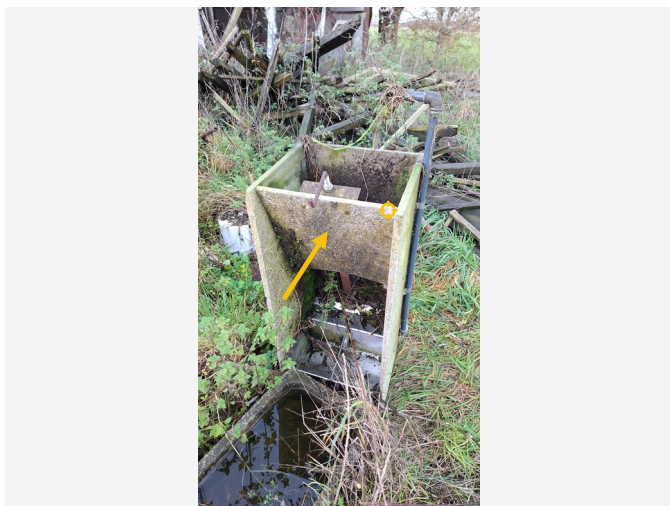
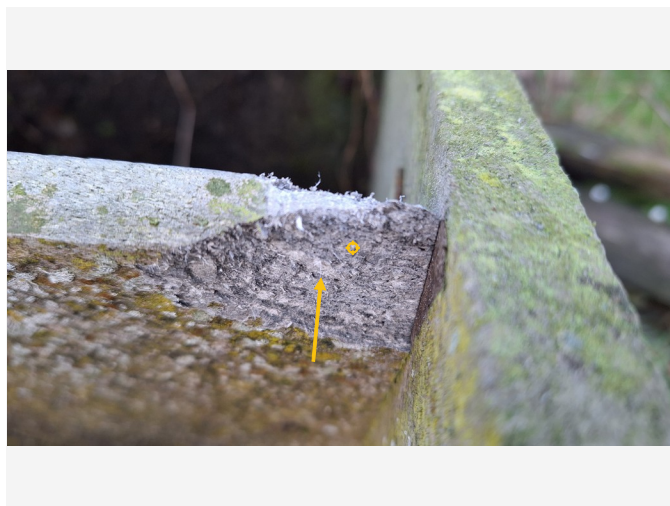
Overzichtsfoto

Beschrijving	Bak naast stallen
Omgeving	Buiten
Primaire drager	Bodem

Asbesttoepassing	Bak, reservoir, kuip, bloembak
Bindmiddel van asbesttoepassing	Cement
Gebondenheid op basis van bindmiddel	Hecht
Hoeveelheid (gewicht - aantal)	• 10,00 kg - 1 stuk
Totaal gewicht	10,00 kg
Identificatiemethode	Vaststelling zonder monstername
Destructieve handeling voor identificatie	Nee
Opmerking	Deze hoeveelheden zijn een inschatting en kunnen niet gebruikt worden bij de opmaak van een offerte.

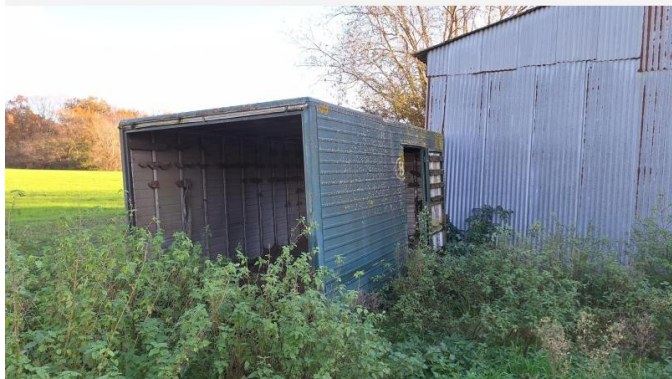
Fiche 11: Geen asbesttoepassingen aangetroffen in metalen container

Vrije foto

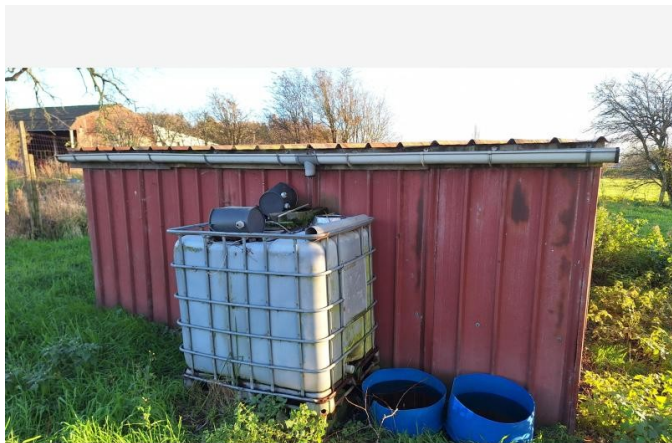
Fiche 13: Er werden geen asbesttoepassingen aangetroffen: schuilhok/voederhok

Vrije foto
