Asbestinventarisatetest

Brugse Steenweg 4, 8377 Zuienkerke

Attestnummer : 20240717-000089.000

Niet-asbestveilig

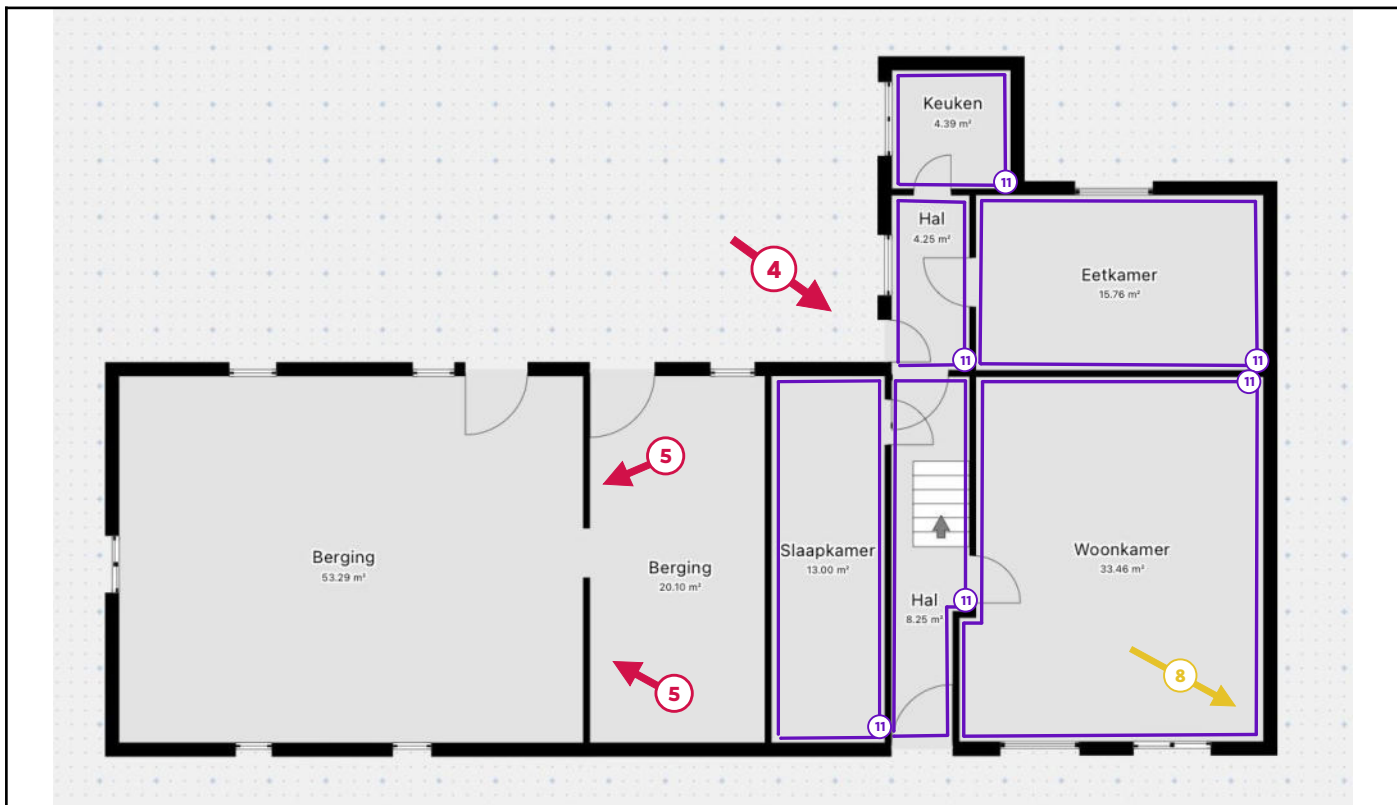
Plan 1.2: NIV 00

Beschrijving	Type	Actie
4. Asbestcement plaatmateriaal	Asbestmateriaal	Dringend verwijderen
5. Golfplaten in schuur gestapeld tegen muur	Asbestmateriaal	Dringend verwijderen
8. Bakelieten elektrische behuizing	Asbestmateriaal	Zorgvuldig beheren
11. Muren	Advies	-

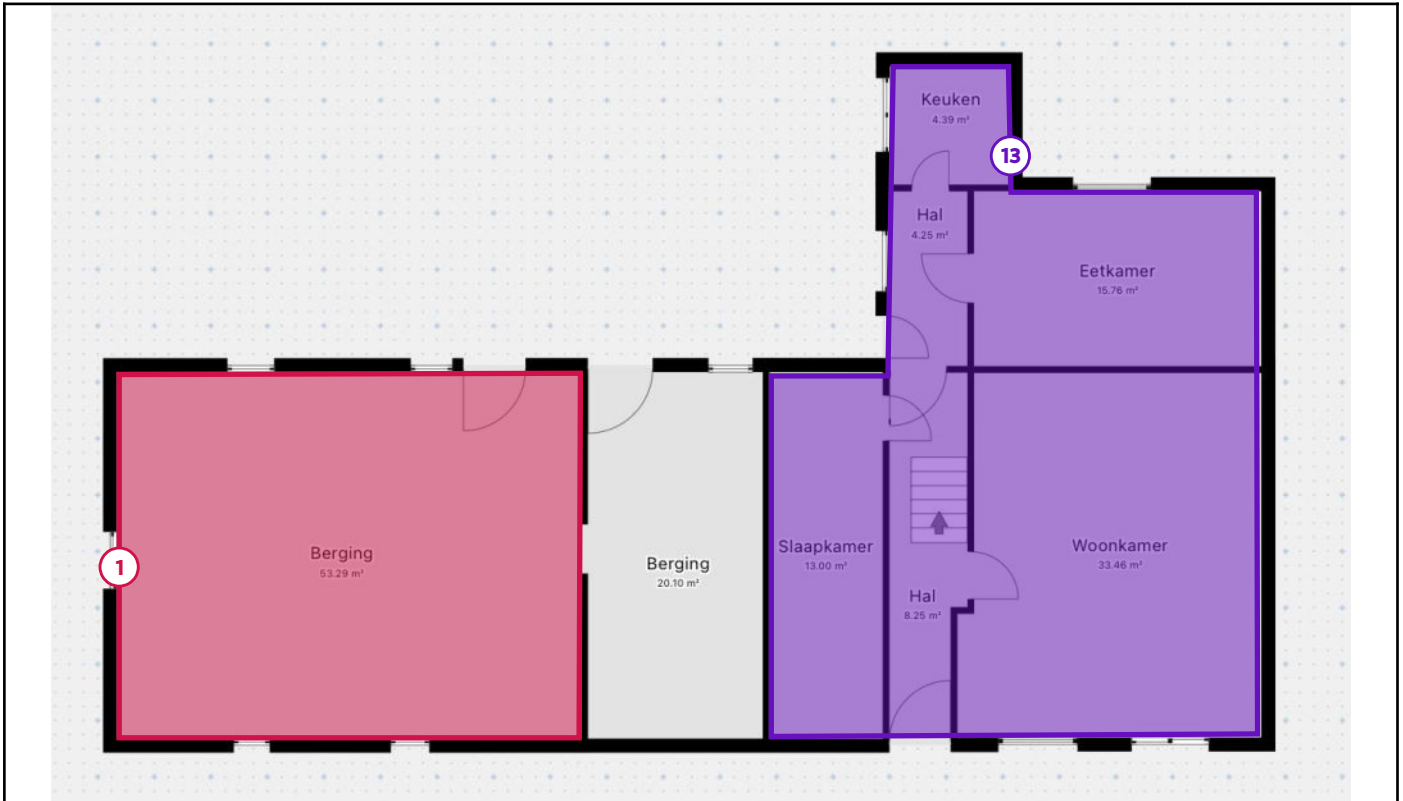
Plan 1.3: NIV 00 (kopie)

Beschrijving	Type	Actie
1. Golfplaten tussen roostering plafond schuur	Asbestmateriaal	Dringend verwijderen
13. Plafonds	Advies	-

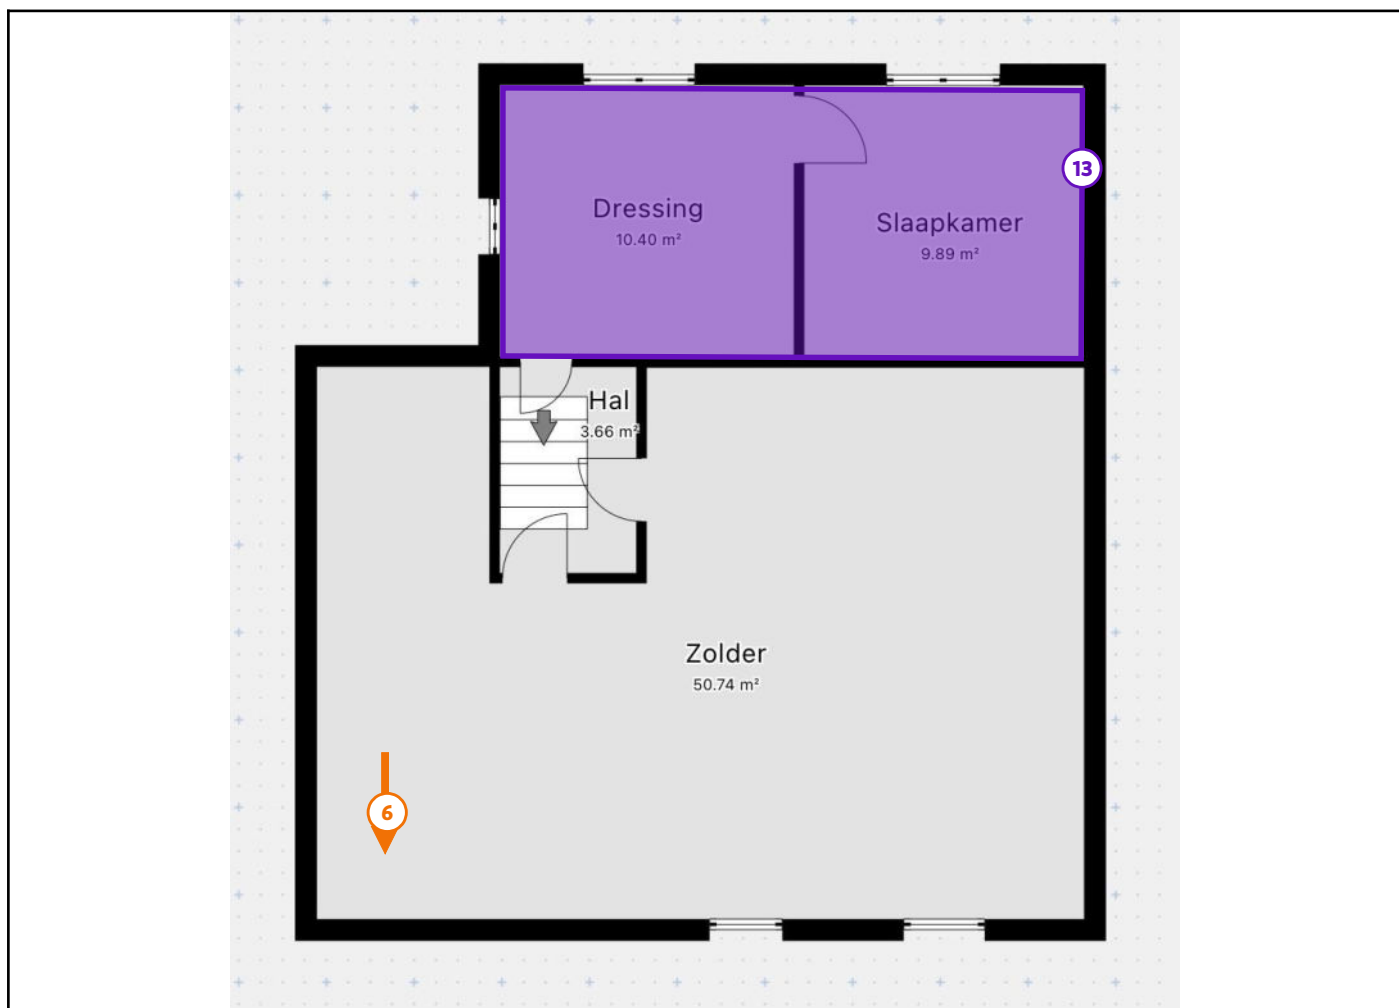
Plan 1.5: NIV 01 (kopie)

Beschrijving	Type	Actie
6. Lijm golfplaten	Asbestmateriaal	Verwijderen
13. Plafonds	Advies	-

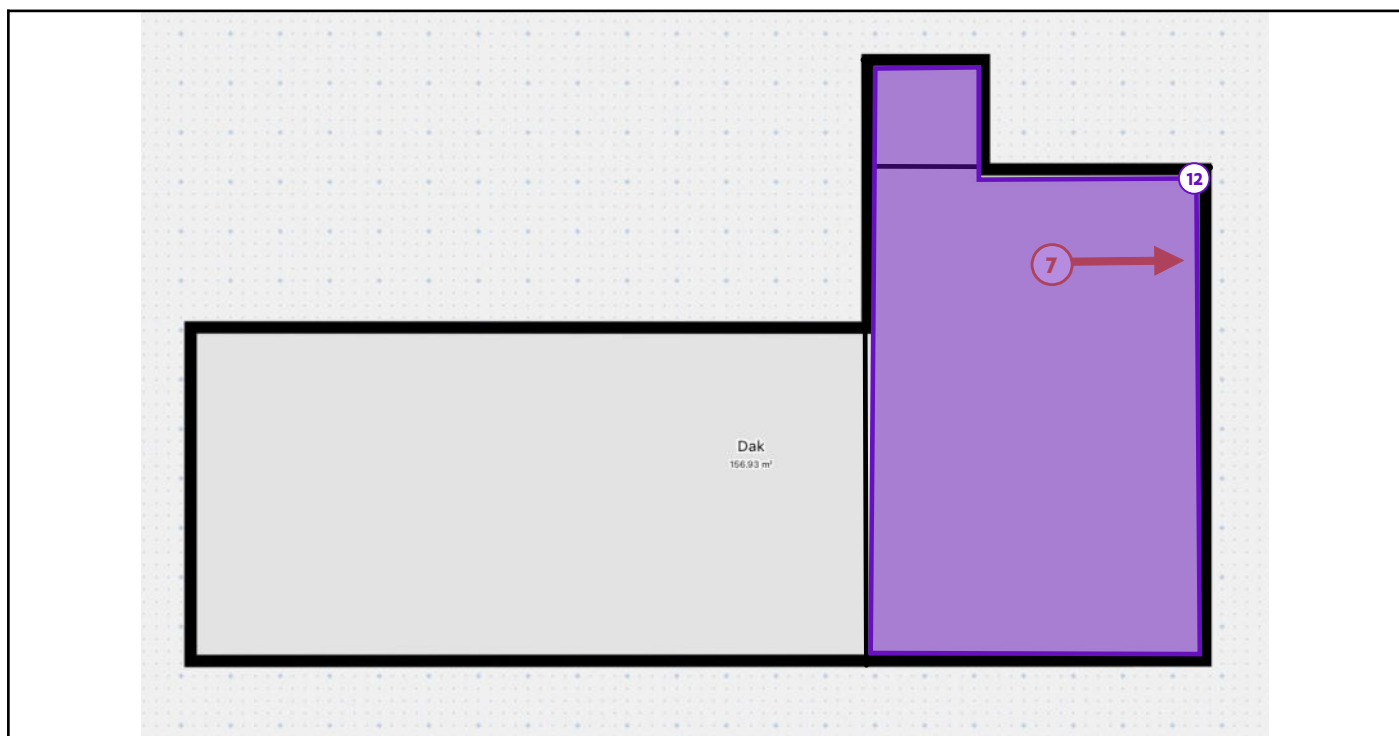
Plan 1.6: Dak

Beschrijving	Type	Actie
7. Rookgasafvoer	Asbestmateriaal	Verwijderen
12. Onderdak woning	Advies	-

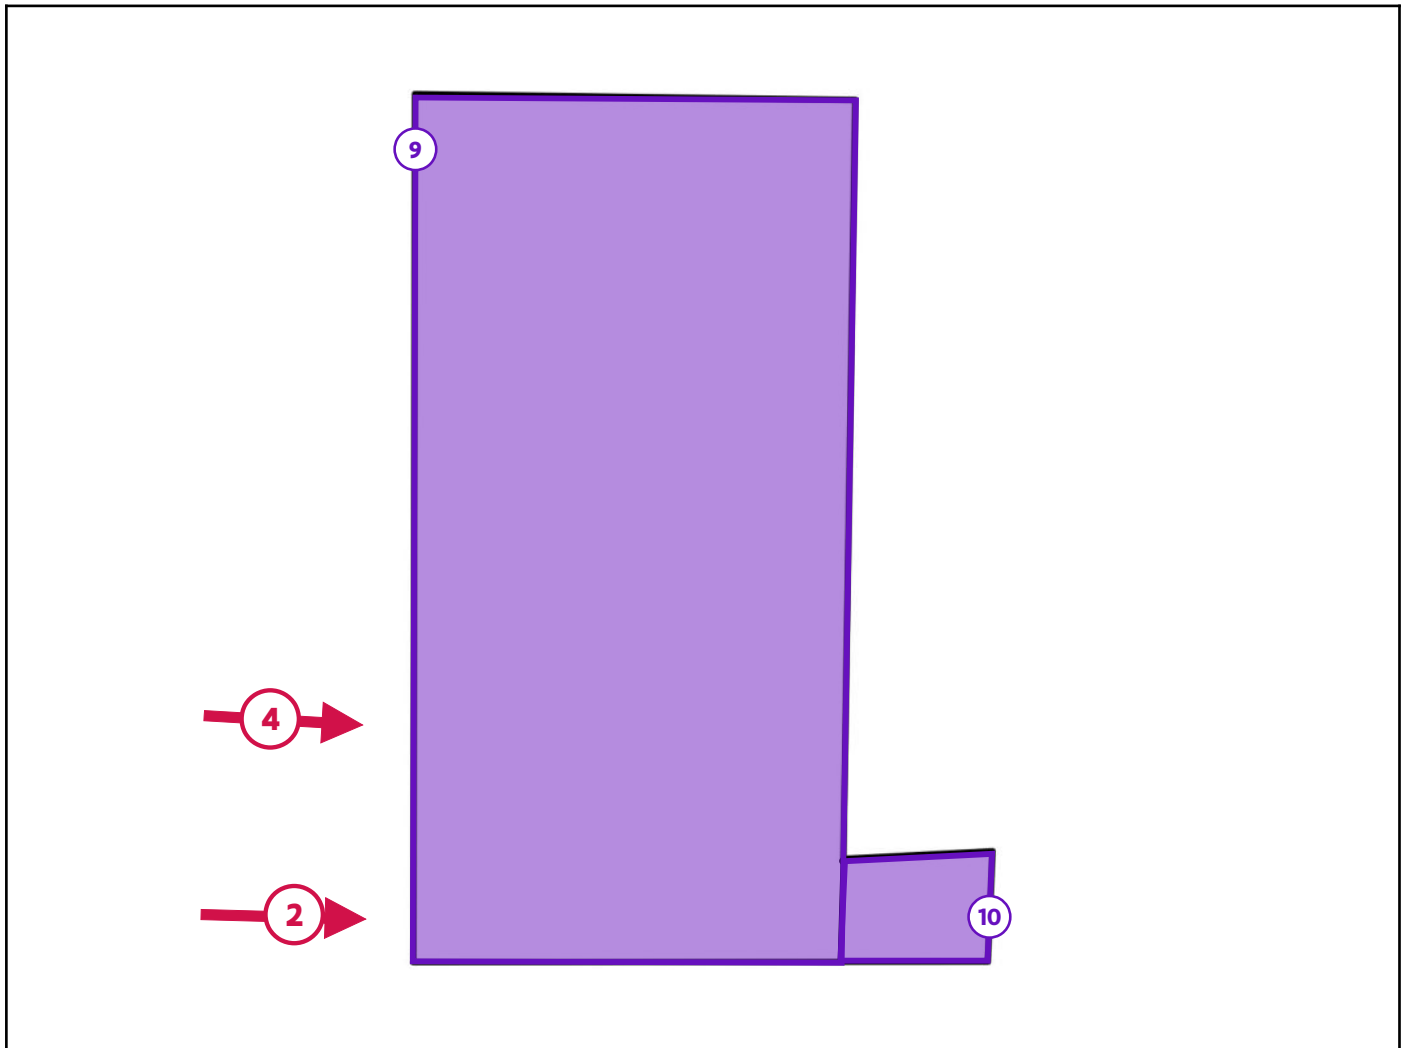
Plan 2.1: NIV 00

Beschrijving	Type	Actie
2. Roofing	Asbestmateriaal	Dringend verwijderen
4. Asbestcement plaatmateriaal	Asbestmateriaal	Dringend verwijderen
9. Materiaal in opslag	Beperking	-
10. Vegetatie	Beperking	-

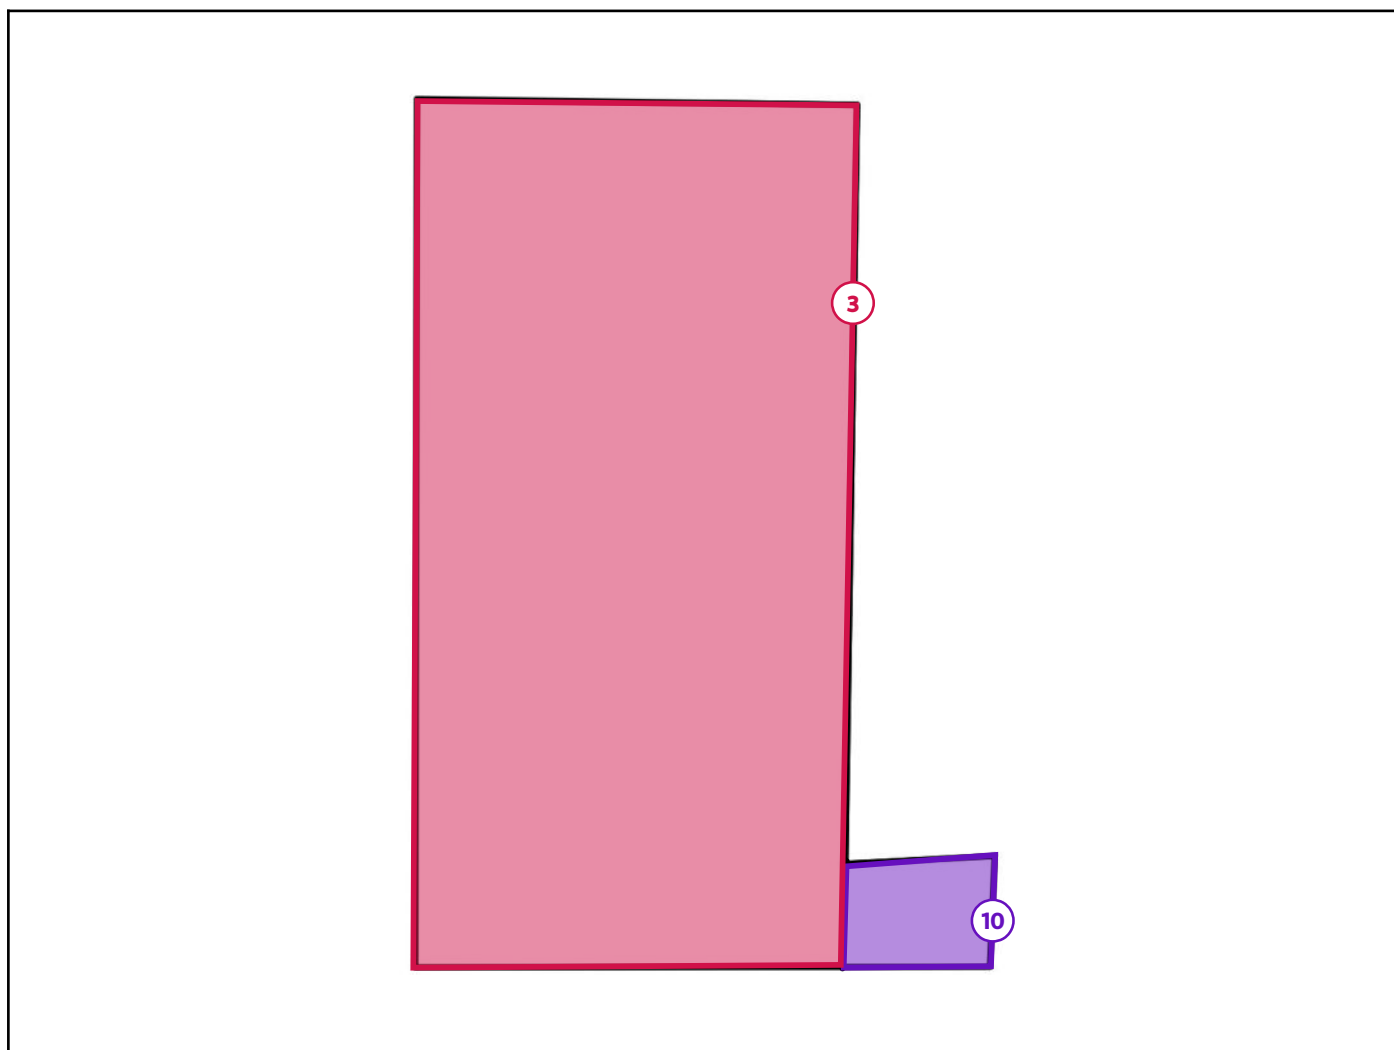
Plan 2.3: Dak

Beschrijving	Type	Actie
3. Golfplaten als dakbedekking	Asbestmateriaal	Dringend verwijderen
10. Vegetatie	Beperking	-
