# Asbestinventarisatietest

Beverenstraat 78, 8810 Lichtervelde

Attestnummer : 20240921-000040.000

**Niet-asbestveilig**

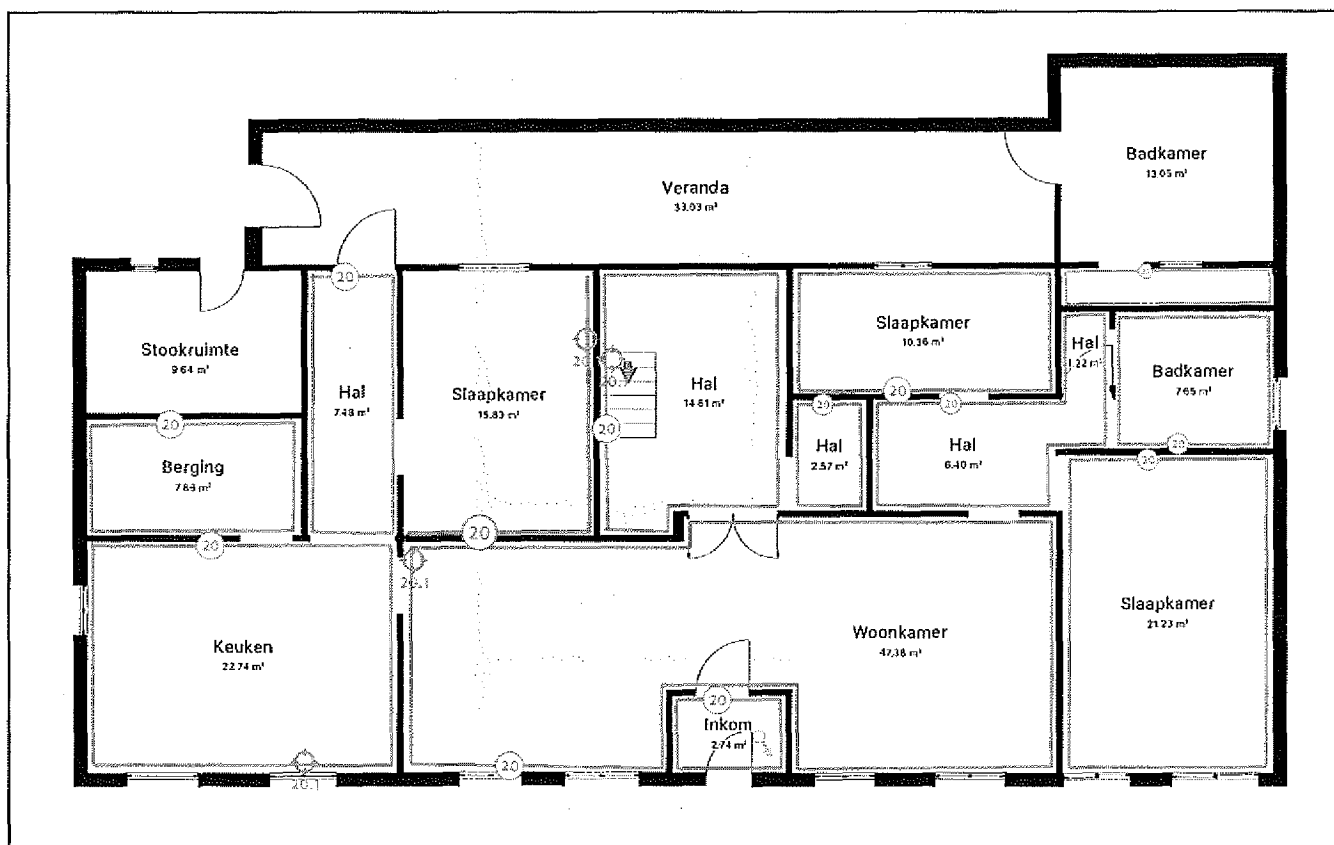
# Plan 1.3: NIV. 00

Beschrijving	Type	Actie
11. Bakelieten elektrische behuizing	Asbestmateriaal	ASBESTVRIJMAKEN
20. Pleister wand	Geen asbest	-
20.1 Code: MM01	Mengmonster	-

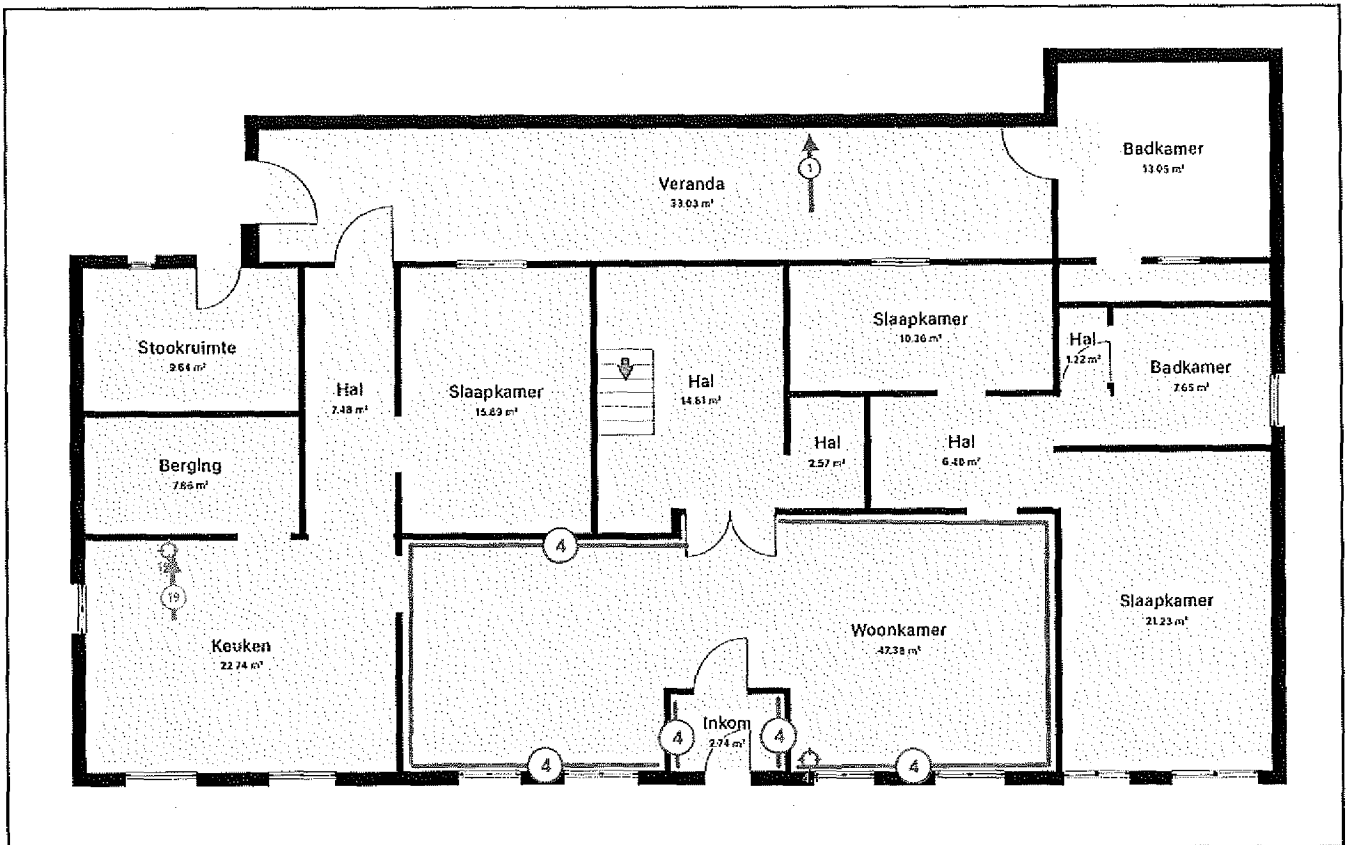
## Plan 1.4: NIV. 00 (kopie 1)

Beschrijving	Type	Actie
1. Plaat in asbestcement in veranda	Asbestmateriaal	Dringend verwijderen
4. Lambrisering woonkamer	Asbestmateriaal	Dringend verwijderen
4.1 Code: MM08	Puntmonster	-
19. Anti-dreun wasbak keuken	Geen asbest	-
19.1 Code: MM04	Puntmonster	-

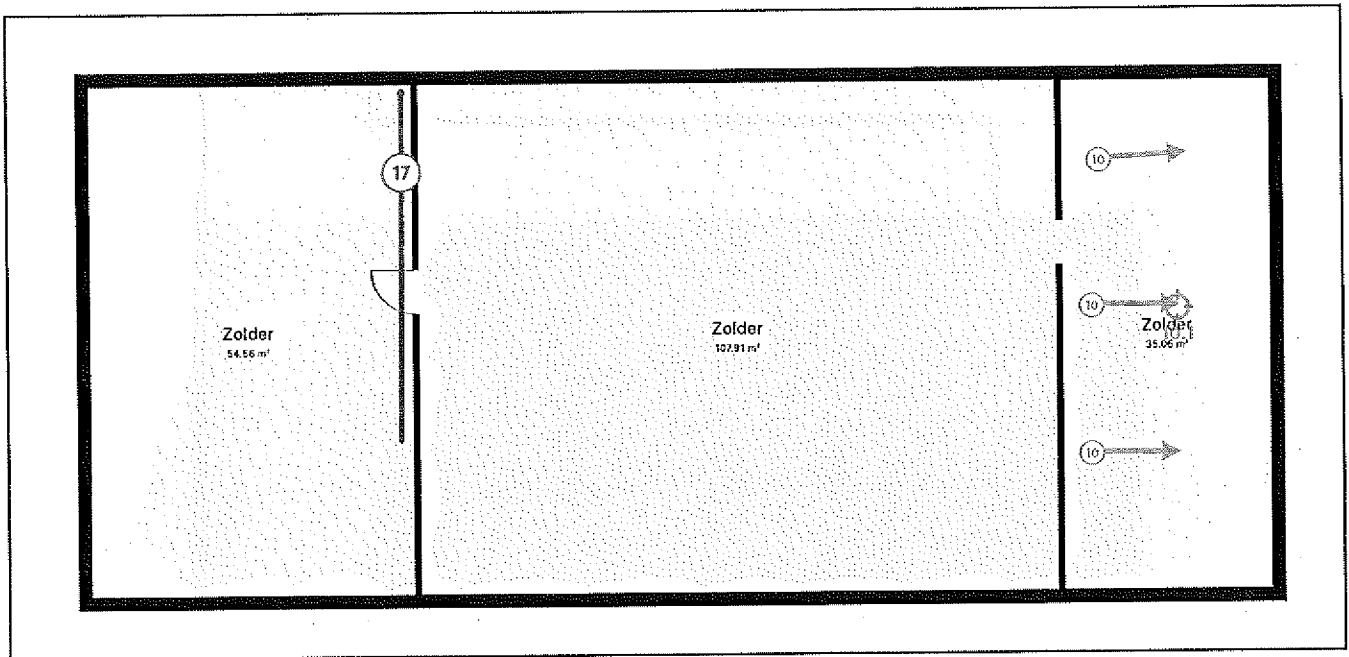
## Plan 1.6: NIV. 01

Beschrijving	Type	Actie
10. Funderingen zolder	Asbestmateriaal	Maatregelen nemen
10.1 Code: MM02	Puntmonster	-
17. Rookgaskanaal zolder	Advies	-

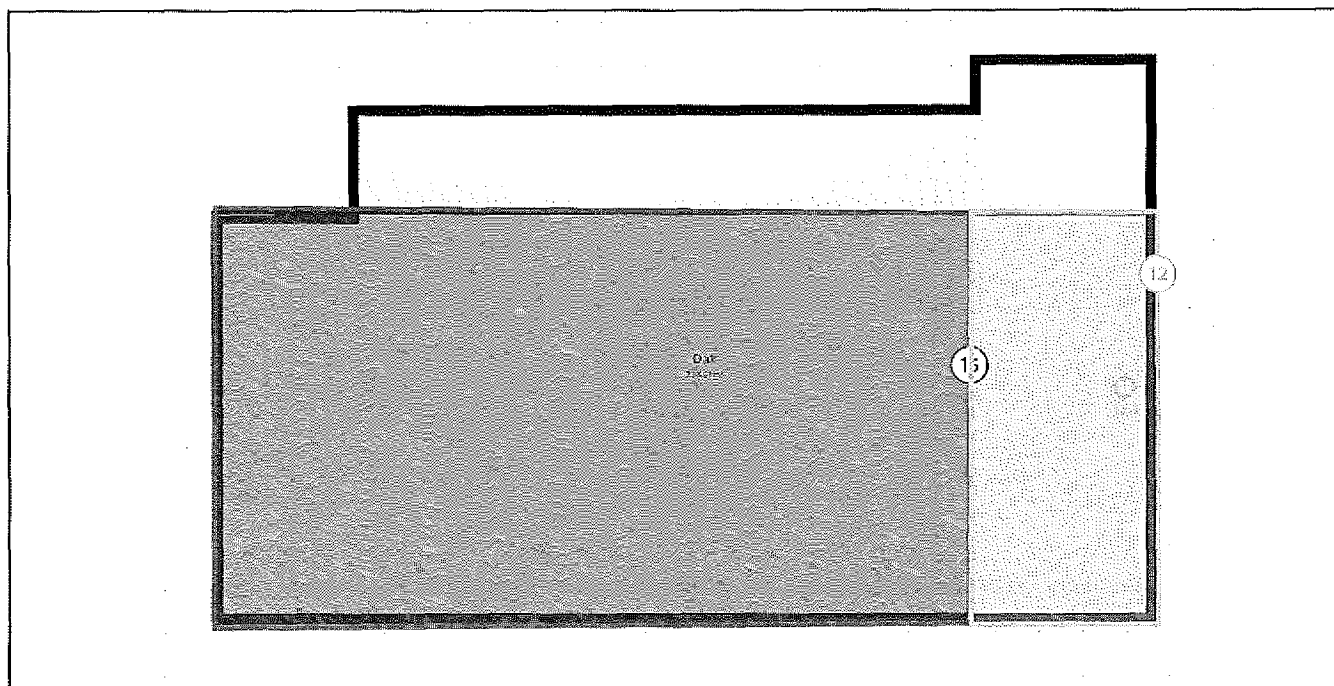
## Plan 1.7: Dak woning

Beschrijving	Type	Actie
12. Onderdak woning platen type Menuiserite	Asbestmateriaal	Grondgebouwen
12.1 Code: MM03	Puntmonster	-
16. Asbestvrije onderdakplaten	Advies	-

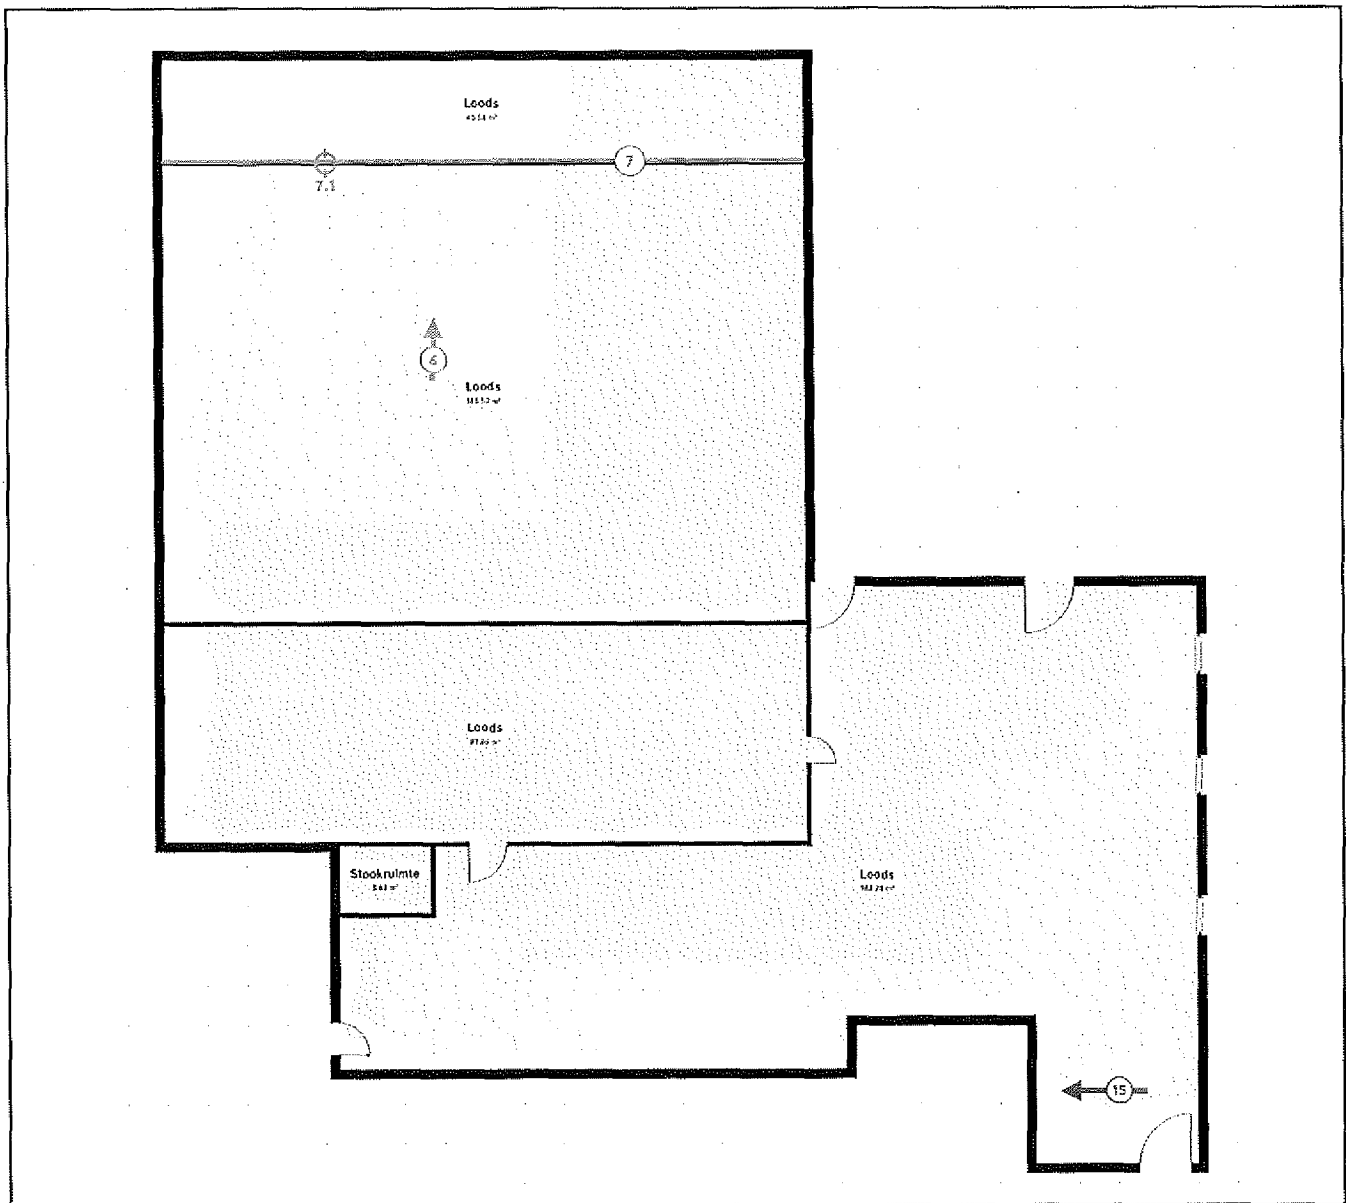
## Plan 1.8: NIV. 00 stallingen achter woning

Beschrijving	Type	Actie
6. Platen type Menuiserie kast loods	Asbestmateriaal	Verwijderen
7. Platen boven afscheiding loodsen	Asbestmateriaal	Verwijderen
7.1 Code: MM05	Puntmonster	-
15. Stookolietank	Advies	-

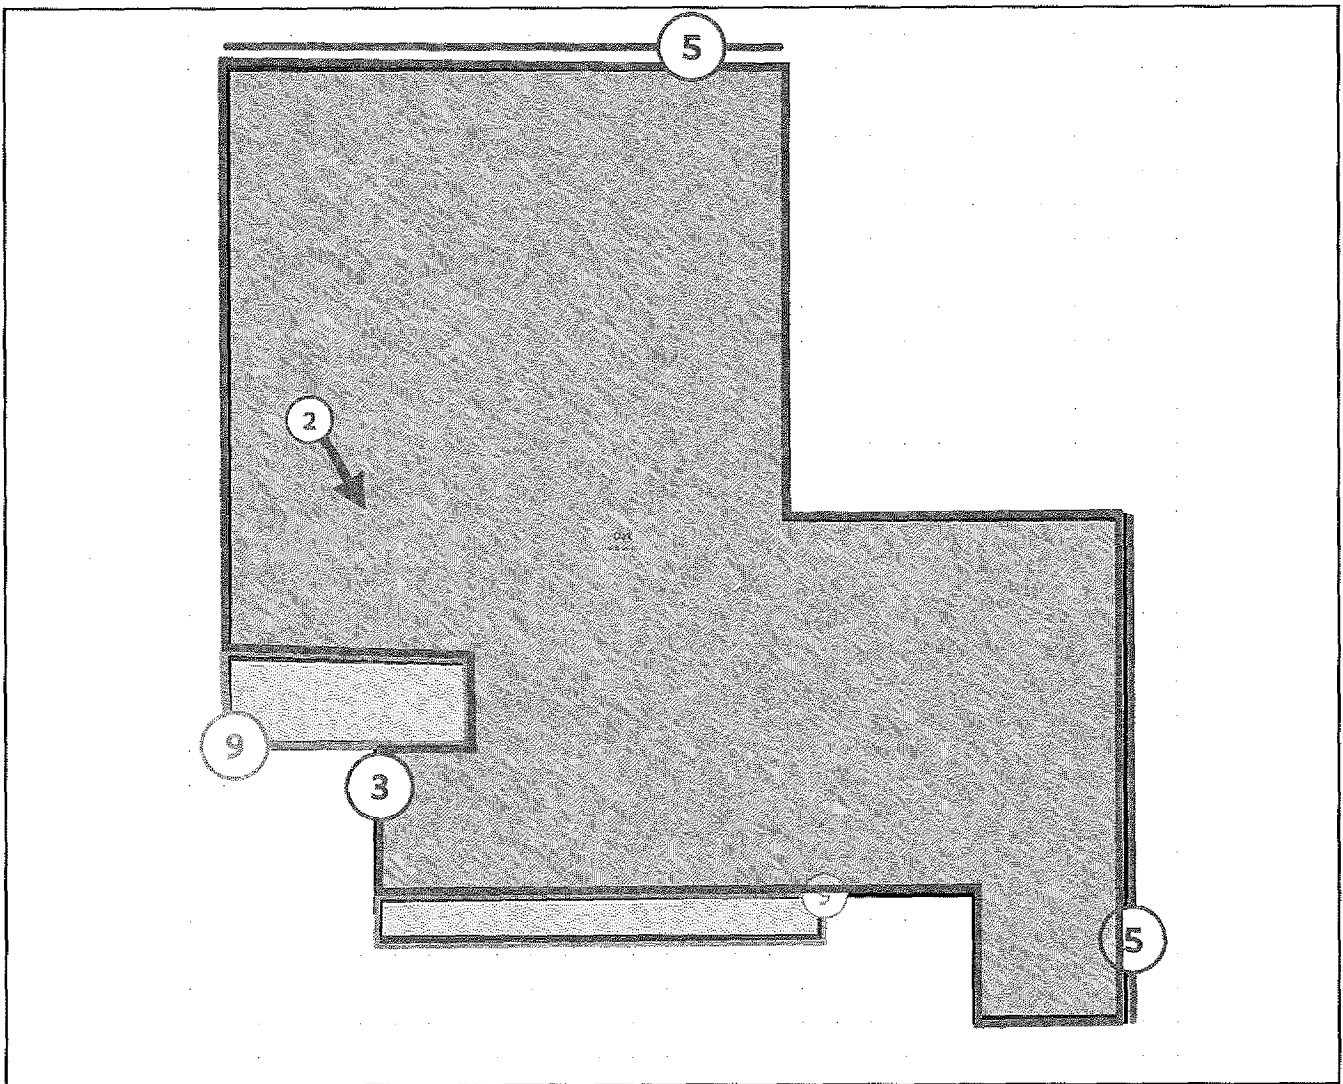
## Plan 1.9: Dak stallingen achter woning

Beschrijving	Type	Actie
2. Rookgasafvoer	Asbestmateriaal	Dringend verwijderen
3. Golfplaten als dakbedekking	Asbestmateriaal	Dringend verwijderen
5. Sediment dakgoten	Asbestmateriaal	Dringend verwijderen
9. Onderdak loods platen type Menuiserite	Asbestmateriaal	Maatregelen nemen

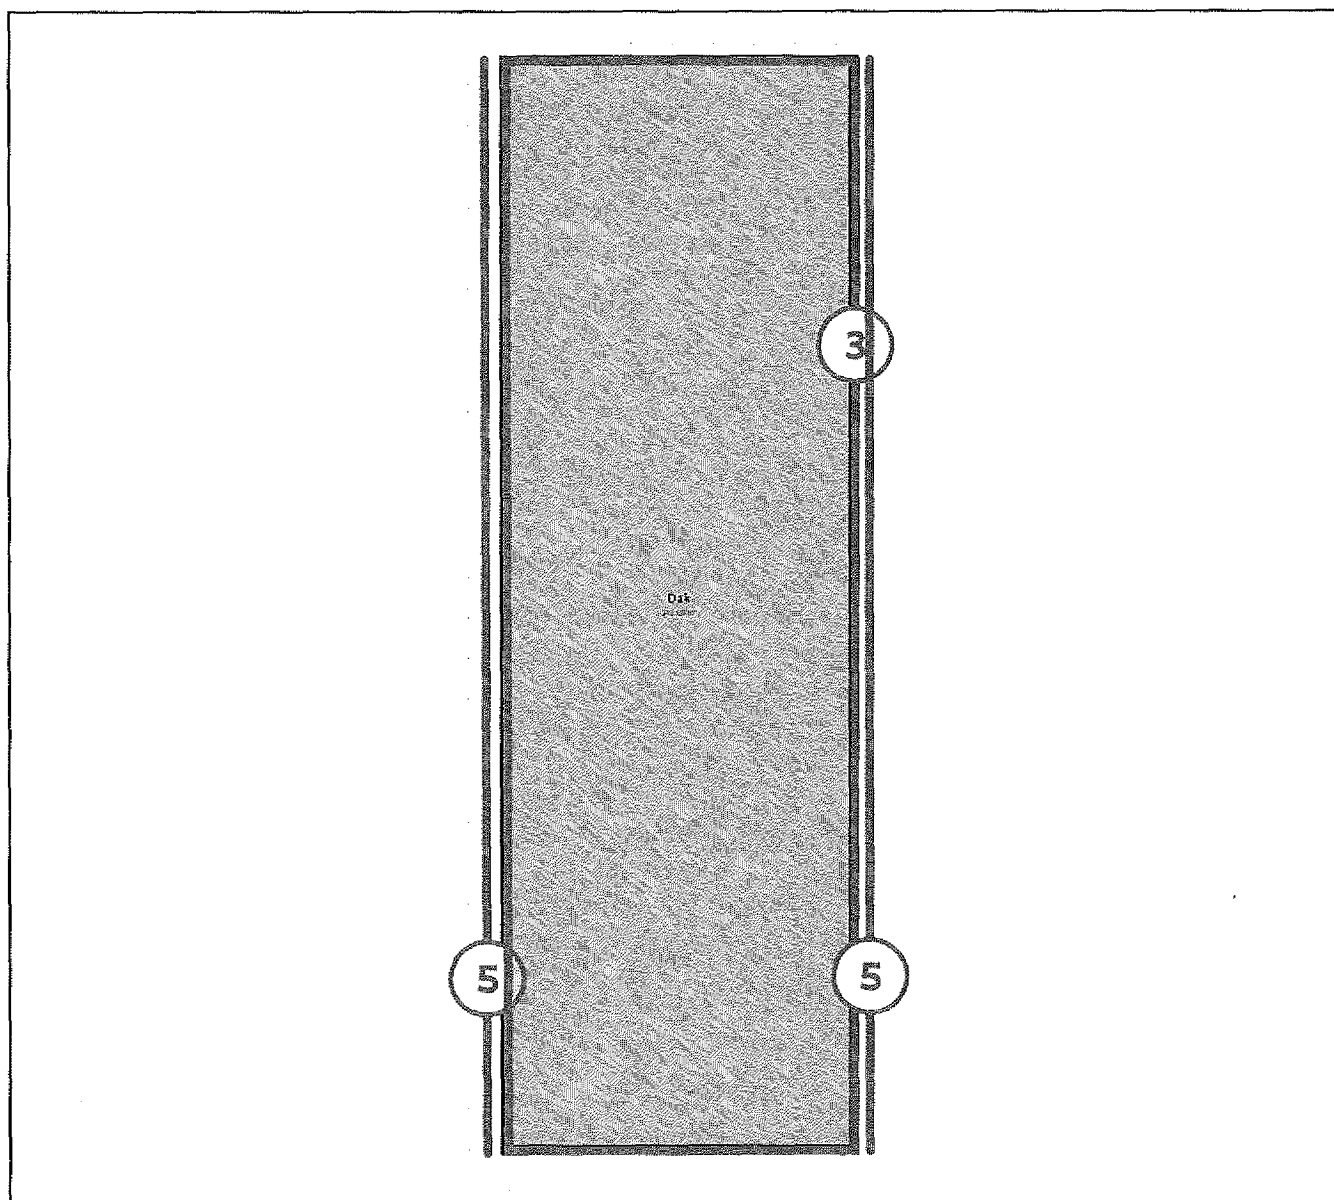
## Plan 1.11: Dak stallingen achteraan

Beschrijving	Type	Actie
3. Golfplaten als dakbedekking	Asbestmateriaal	Dringend verwijderen
5. Sediment dakgoten	Asbestmateriaal	Dringend verwijderen

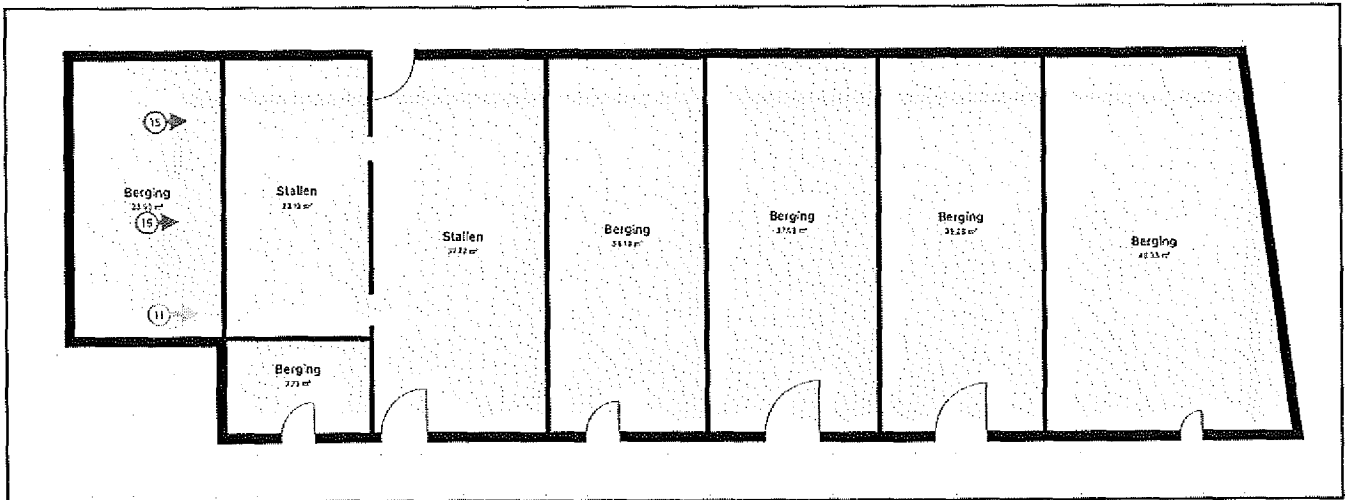
## Plan 3.1: NIV. 00

Beschrijving	Type	Actie
11. Bakelieten elektrische behuizing	Asbestmateriaal	
15. Stookolietank	Advies	-

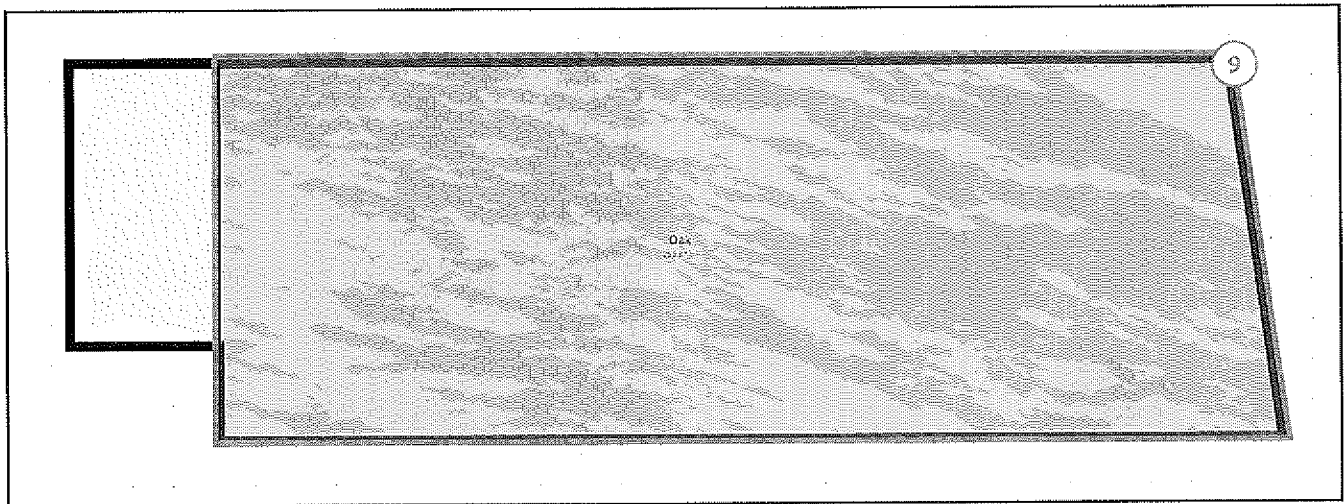
## Plan 3.3: Dak

Beschrijving	Type	Actie
9. Onderdak loods platen type Menuiserite	Asbestmateriaal	Maatregelen nemen

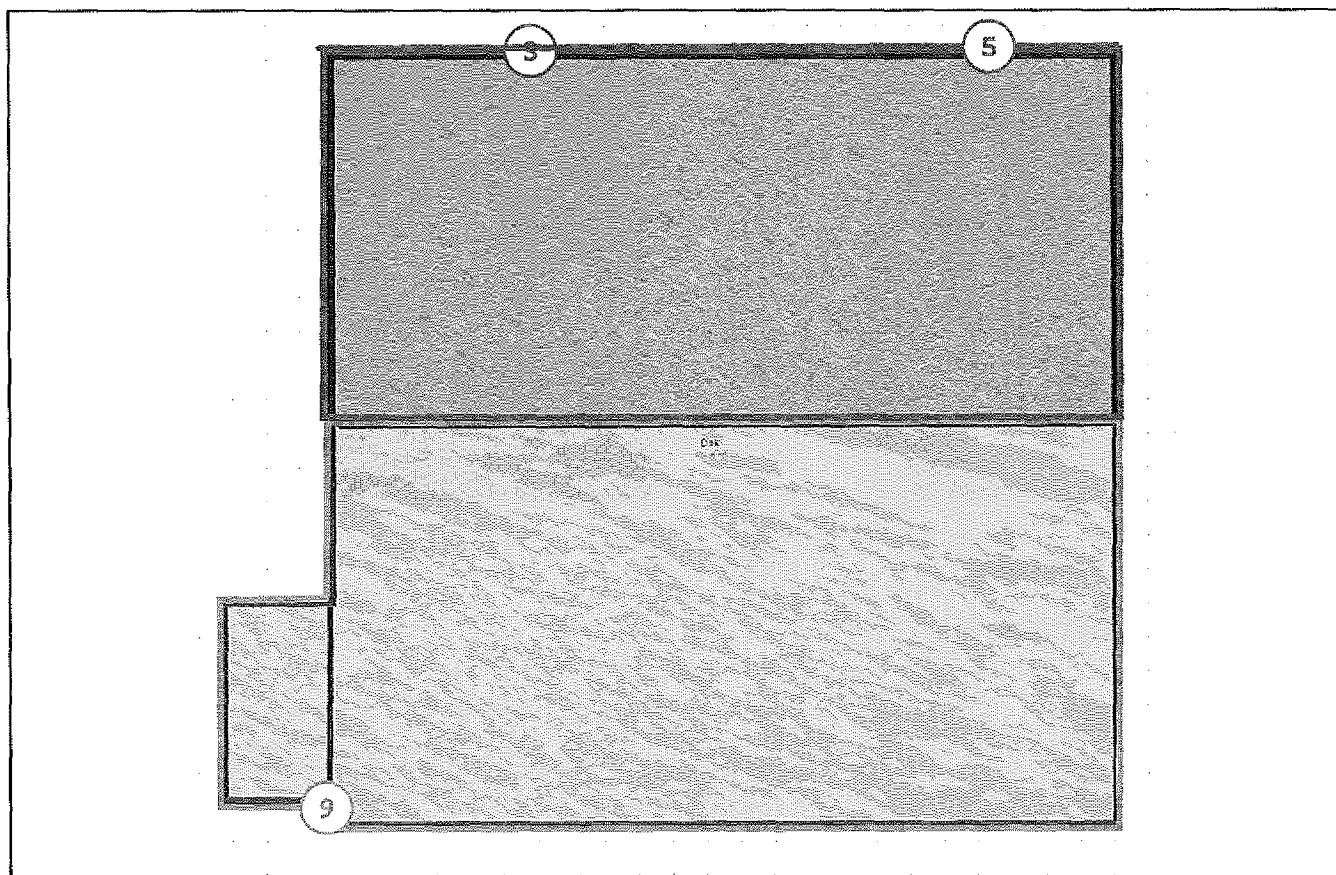
## Plan 4.3: Dak

Beschrijving	Type	Actie
3. Golfplaten als dakbedekking	Asbestmateriaal	Dringend verwijderen
5. Sediment dakgoten	Asbestmateriaal	Dringend verwijderen
9. Onderdak loods platen type Menuiserite	Asbestmateriaal	Maatregelen nemen

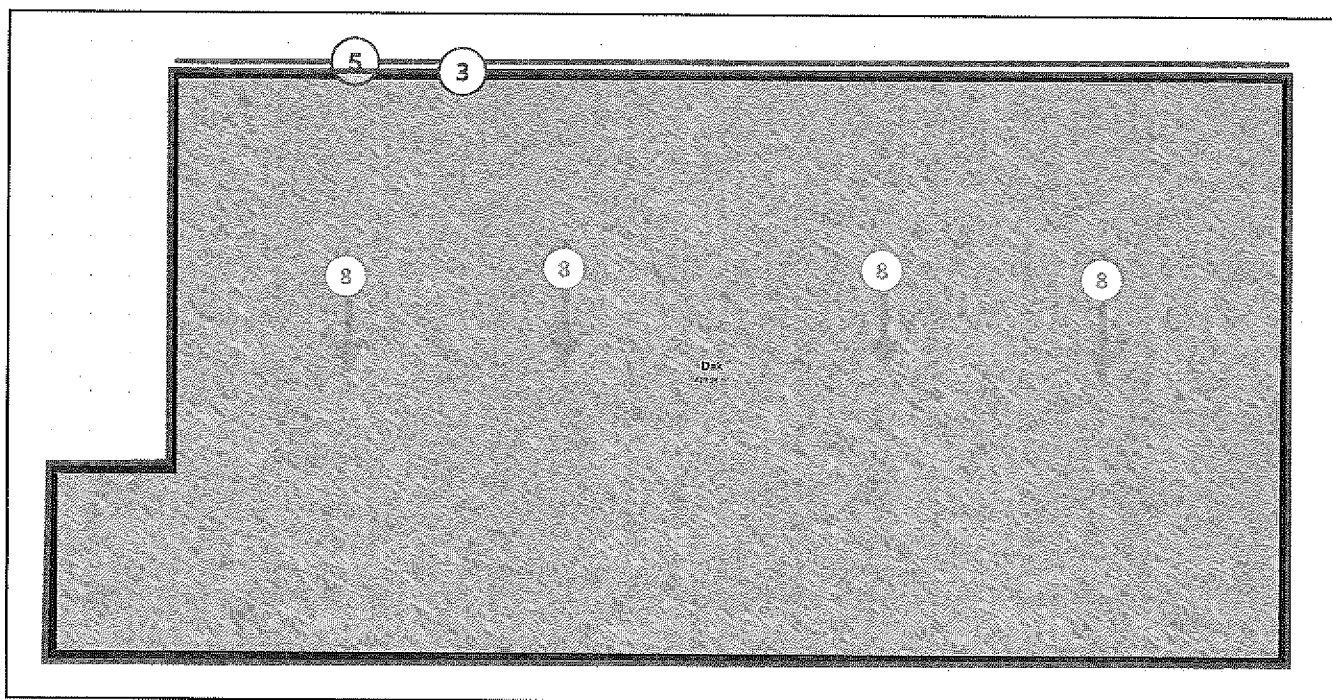
## Plan 5.2: Dak

Beschrijving	Type	Actie
3. Golfplaten als dakbedekking	Asbestmateriaal	Dringend verwijderen
5. Sediment dakgoten	Asbestmateriaal	Dringend verwijderen
8. Platen rond verluchtungskanalen stallen	Asbestmateriaal	Verwijderen

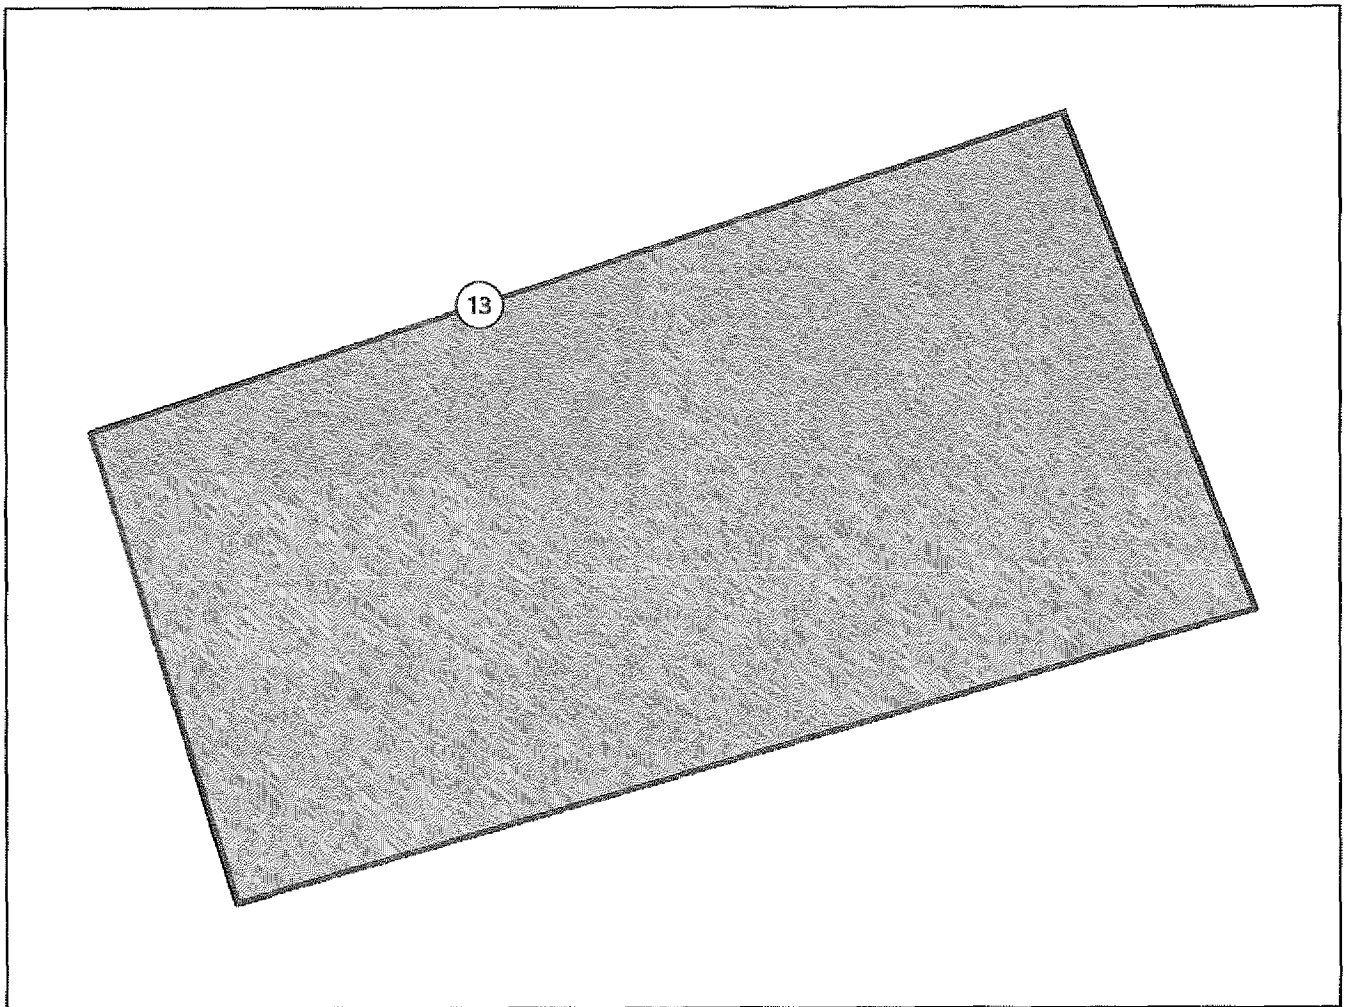
## Plan 6.1: Bouwvallig gebouw

Beschrijving	Type	Actie
13. Bouwvallig bijgebouw	Beperking	-

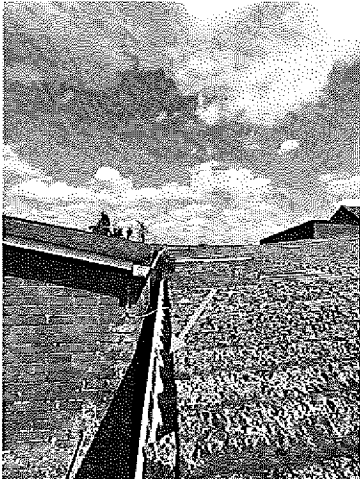
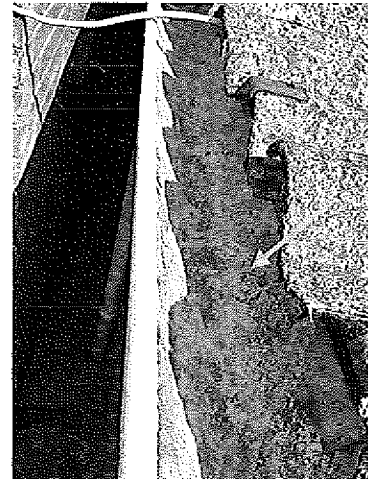
## Fiche 5: Sediment dakgoten

Asbestmateriaal - afvalstof

**Dringend verwijderen**

- Verwijder het asbestafval.

- Eenvoudige handelingen: mag via doe-het-zelf of door werknemer(s) met opleidingsattest eenvoudige handelingen  
Voor sediment of ander asbestafval voorziet de wet geen verplichting om dit te laten verwijderen door een firma met een opleidingsattest 'eenvoudige handelingen'. U mag in principe, dit asbestafval zelf verwijderen en afvoeren naar een kringlooppark.

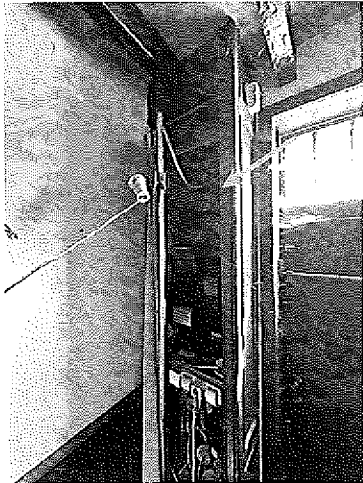
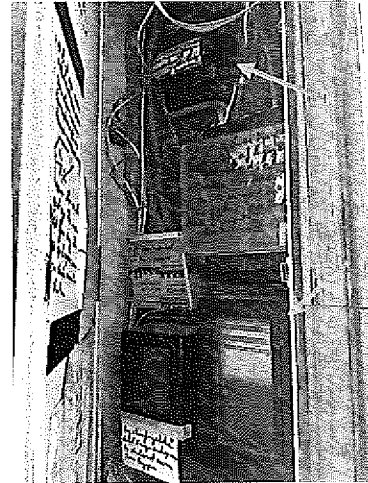
Beschrijving	Funderingen zolder
Omgeving	Binnen
Primaire drager	Fundering-draagstructuur (horizontaal, verticaal)
Asbestmateriaal	Buis, koker, leiding, pijp, doorvoer
Bindmiddel van asbestmateriaal	Cement
Gebondenheid op basis van bindmiddel	Hecht
Hoeveelheid (lengte - omtrek - dikte - aantal)	<ul style="list-style-type: none"><li>• 2,00 m - 100,00 cm - 1,00 cm - 3 stuks</li></ul>
Totaal volume	0,06 m <sup>3</sup>
Eenvoudig bereikbaar	Nee <ul style="list-style-type: none"><li>• Verwijdering tast de bouwkundige integriteit aan.</li></ul>
Bevestigingswijze	<ul style="list-style-type: none"><li>• Verlijmd, ingegoten, versmeerd</li></ul>
Identificatiemethode	Vaststelling met monstername
Destructieve handeling voor identificatie	Nee
Opmerking	Deze hoeveelheden zijn een inschatting en kunnen niet gebruikt worden bij de opmaak van een offerte.
