Asbestinventarisatetest

Stationsstraat 62, 8470 Gistel

Attestnummer : 20240906-000091.000

Uitgegeven op : 06.09.2024

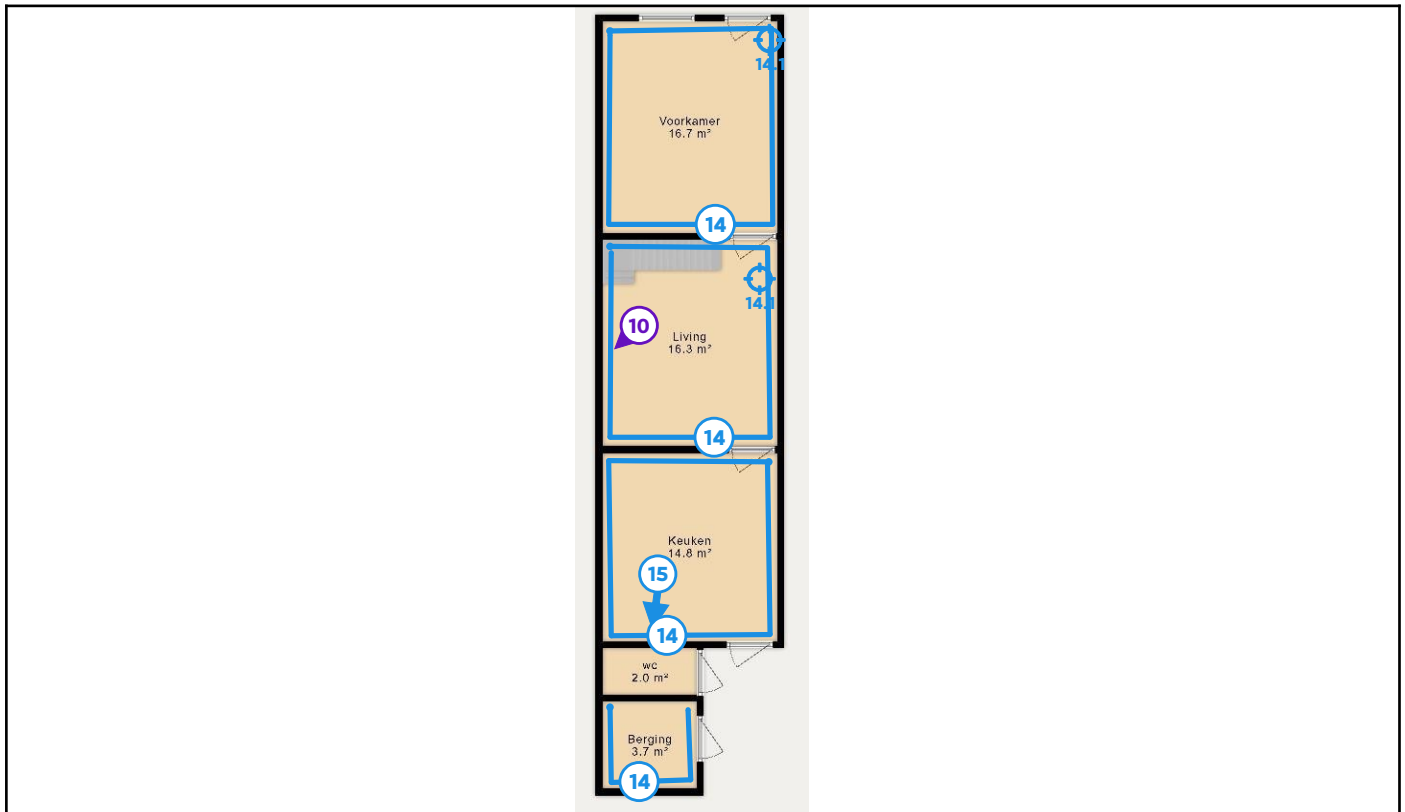
Plan 1.1: Gelijkvloers plan

Beschrijving	Type	Actie
10. Koord gaskachel living	Advies	-
14. Pleister wanden (diverse plaatsen)	Geen asbest	-
14.1 Code: MM06	Mengmonster	-
15. Antidreun spoelbak keuken	Geen asbest	-

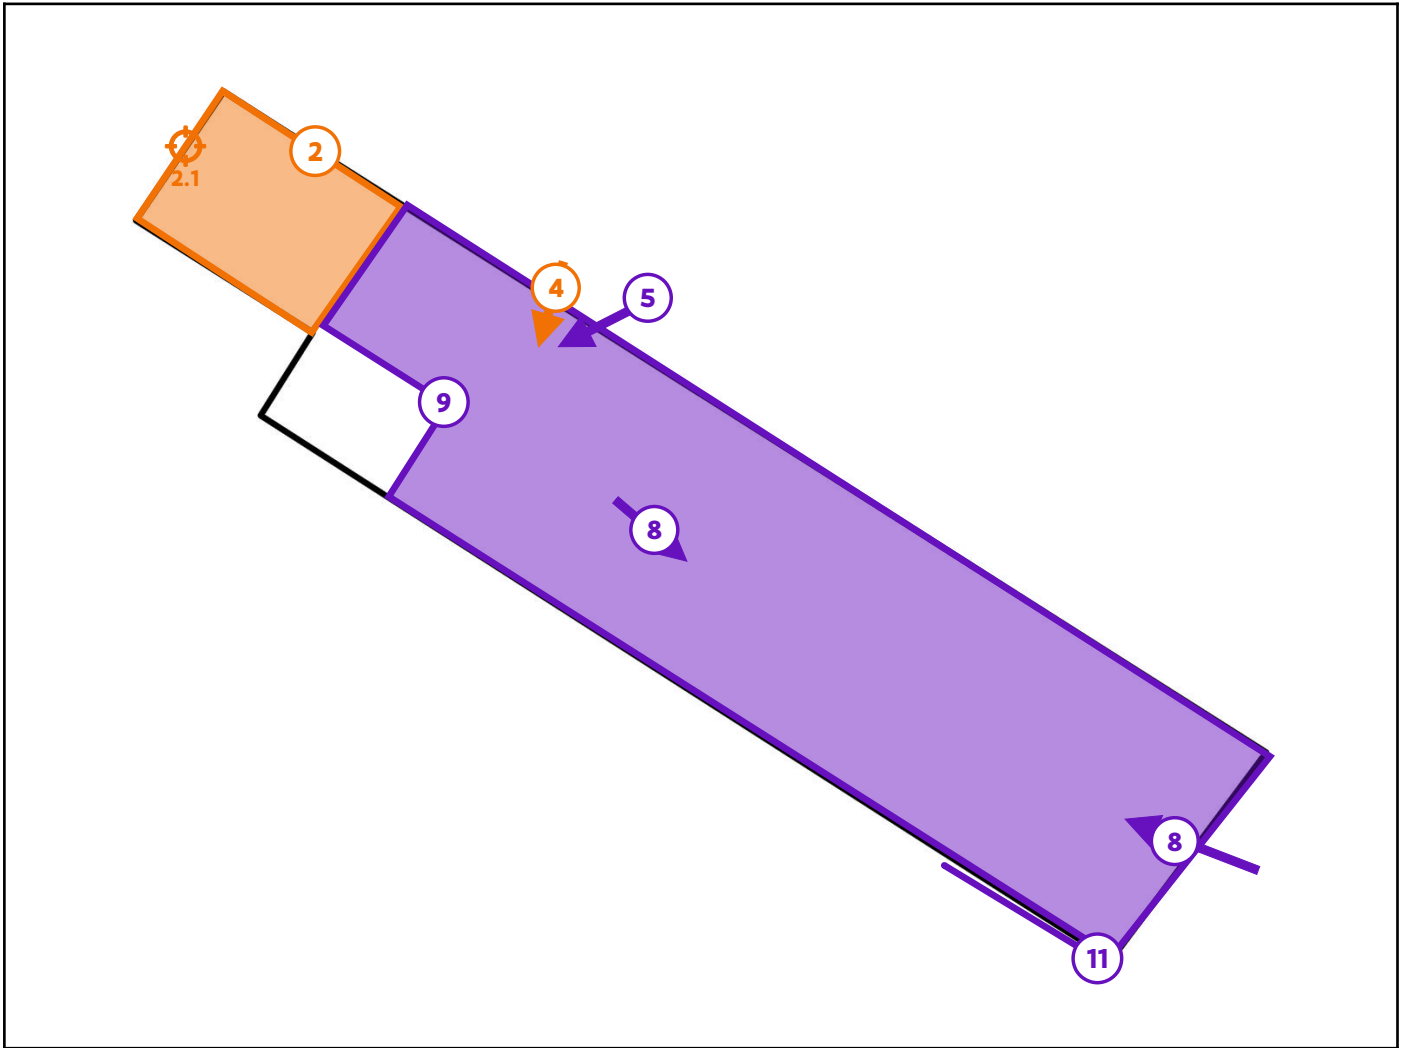
Plan 1.7: Woning dakenplan

Beschrijving	Type	Actie
2. Golfplaten dak buitenberging	Asbestmateriaal	Verwijderen
2.1 Code: MM03	Puntmonster	-
4. Korte schouwpijp dak badkamer	Asbestmateriaal	Verwijderen
5. Schouwpijp dak badkamer	Beperking	-
8. Dakvlakramen	Advies	-
9. Onderdakplaten woning	Advies	-
11. Schalies zijgevel naburige eigendom	Advies	-

De dakvlakramen dateren uit de periode 1991-2001. Mogelijks bevatten deze een asbestkoord onder het glas. Dit kan niet vastgesteld worden zonder schade te veroorzaken. Vermijd beschadigingen en verwijder het dakvenster in 1 geheel indien het aan vervanging toe is.

Er kan niet geverifieerd worden of er zich onderdakplaten ter hoogte van de dakconstructie van de woning bevinden. De binnenzijde van de zolder is afgewerkt met isolatie en/of plafond/wand-beplating. Aan de buitenzijde zijn de pannen bevestigd met panhaken. Deze materialen kunnen niet worden verwijderd op zonder blijvende schade te veroorzaken.

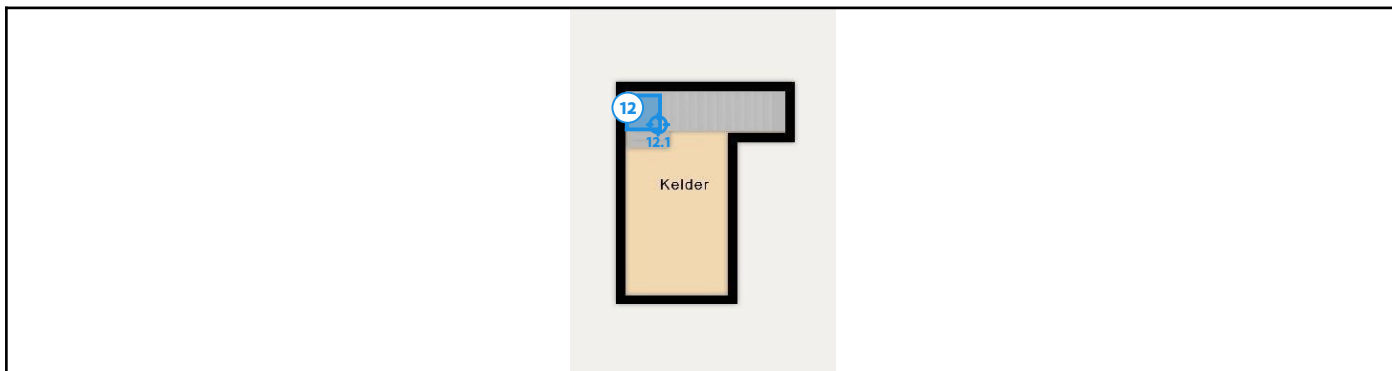
Plan 1.8: Kelder plan

Beschrijving	Type	Actie
12. Vloerzeil kelder	Geen asbest	-
12.1 Code: MM01	Puntmonster	-

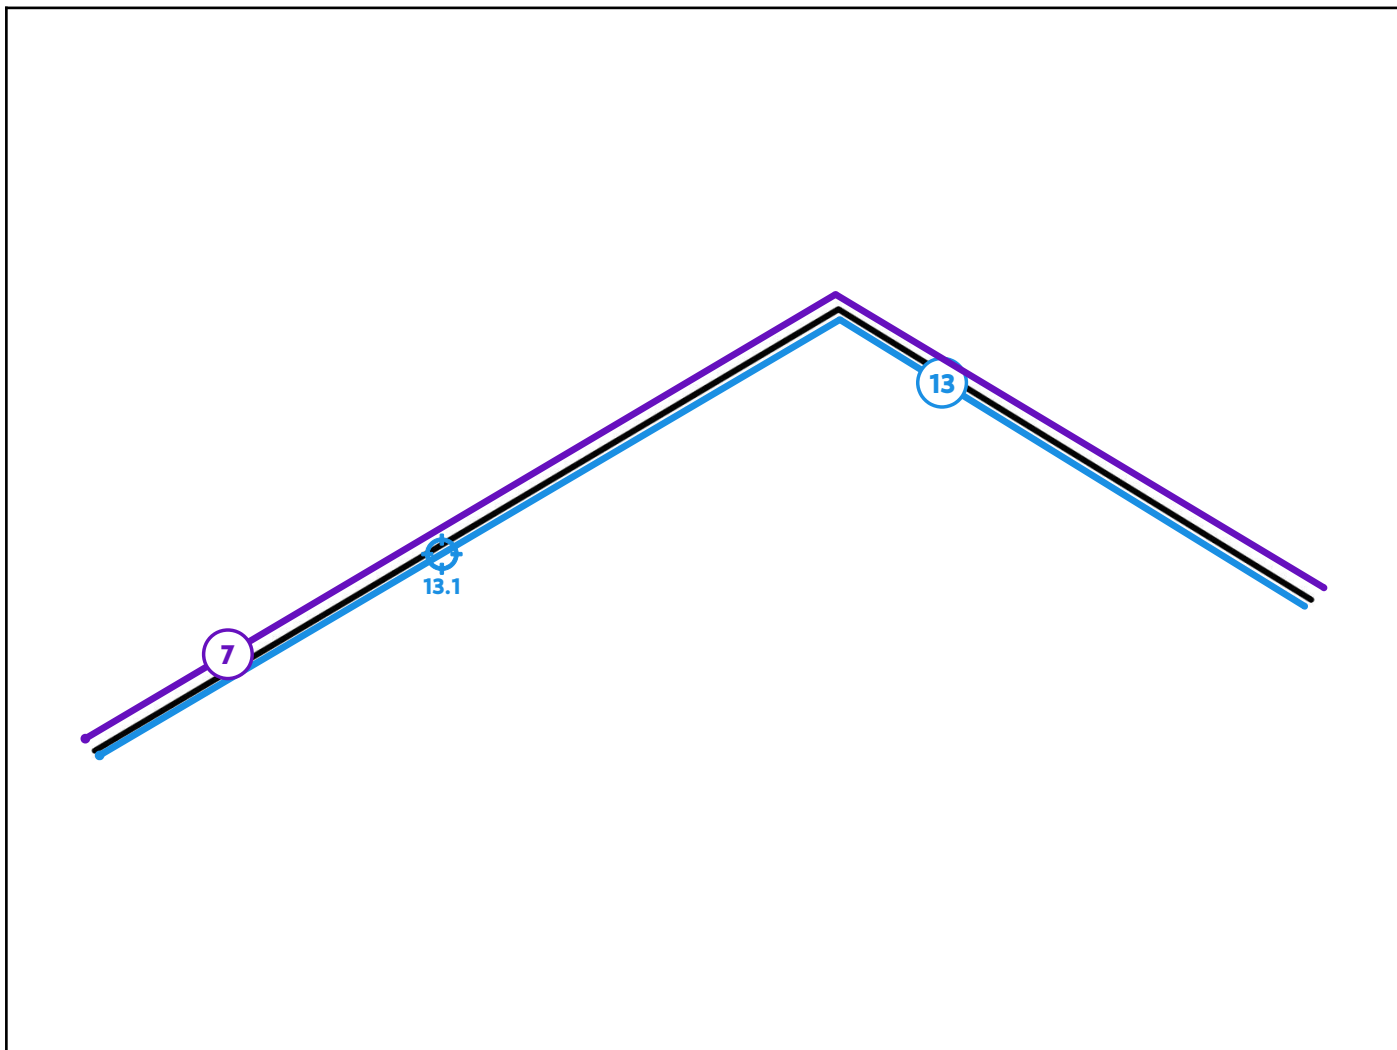
Plan 4.1: Tuinmuur noord plan

Beschrijving	Type	Actie
7. Dekstenen	Advies	-
13. Buitenpleistertoepassingen	Geen asbest	-
13.1 Code: MM05	Mengmonster	-

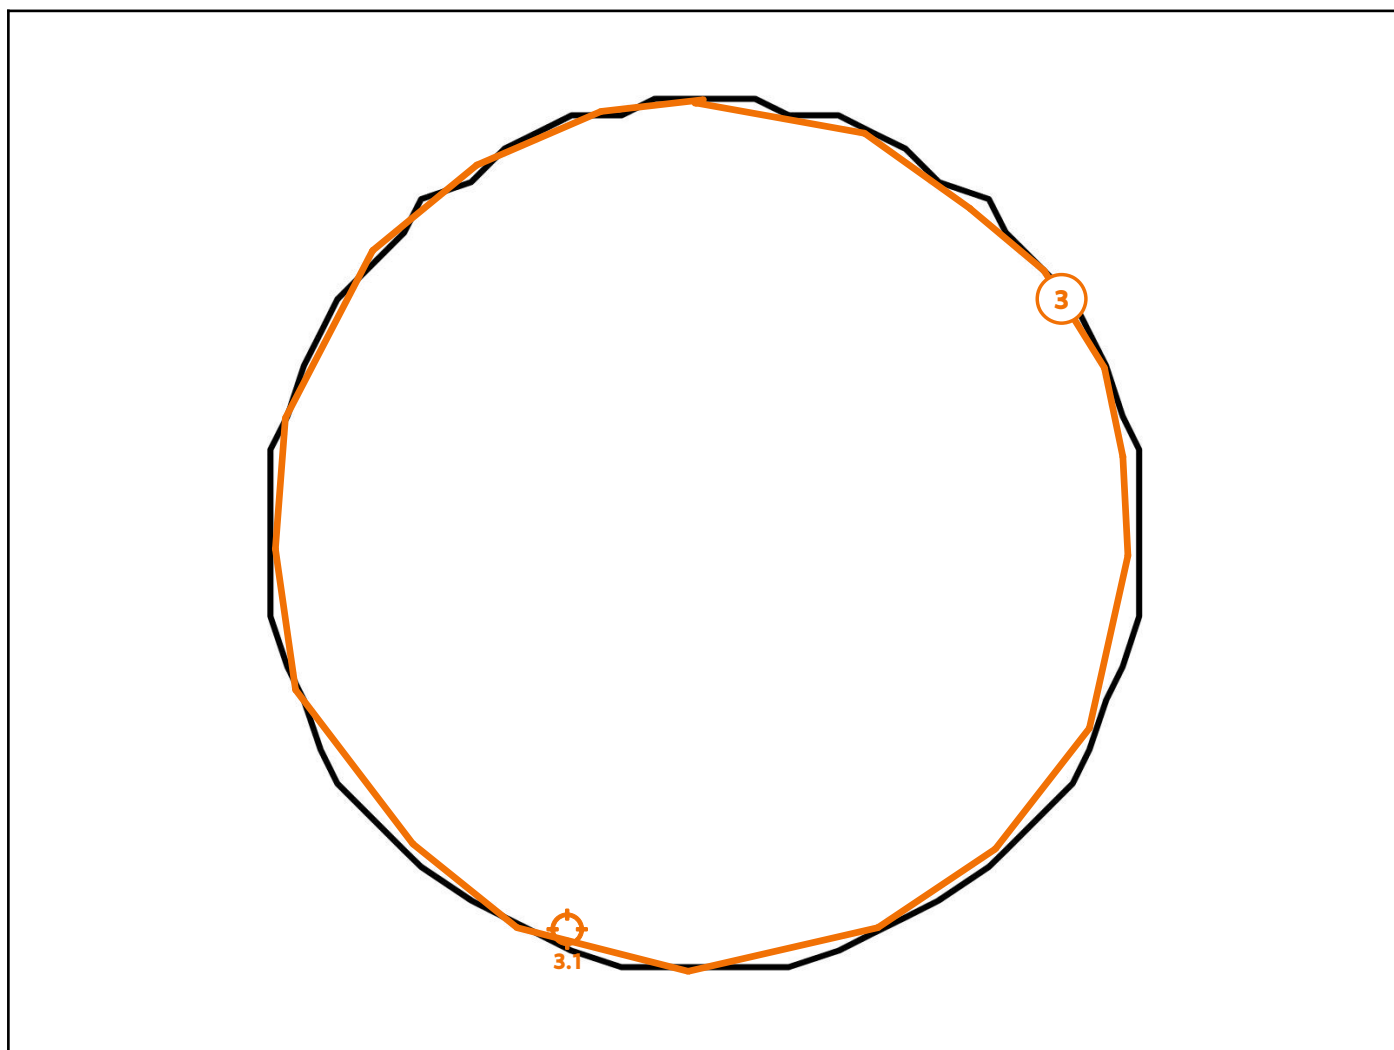
Plan 5.1: Koker plan

Beschrijving	Type	Actie
3. Gelijkgrondse koker nabij achterdeur keuken	Asbestmateriaal	Verwijderen
3.1 Code: MM04	Puntmonster	-

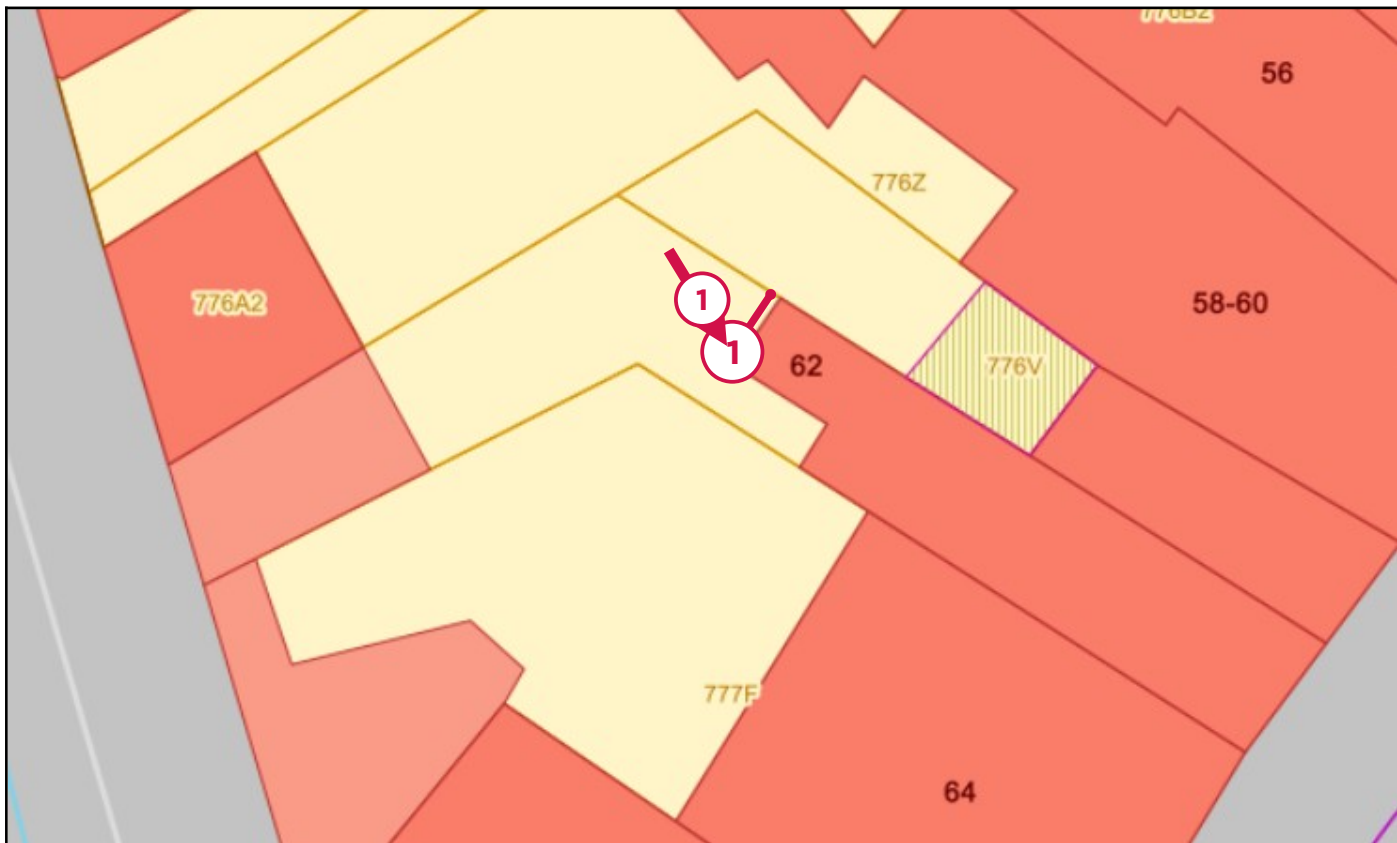
Plan 6.1: Vaststellingen buiten de constructies

Beschrijving	Type	Actie
1. Sediment in goot en regenton	Asbestmateriaal	Dringend verwijderen
