Asbestinventarisatetest

Kruiskouter 57, 1730 Asse

Attestnummer : 20241101-000034.000

Uitgegeven op : 01.11.2024

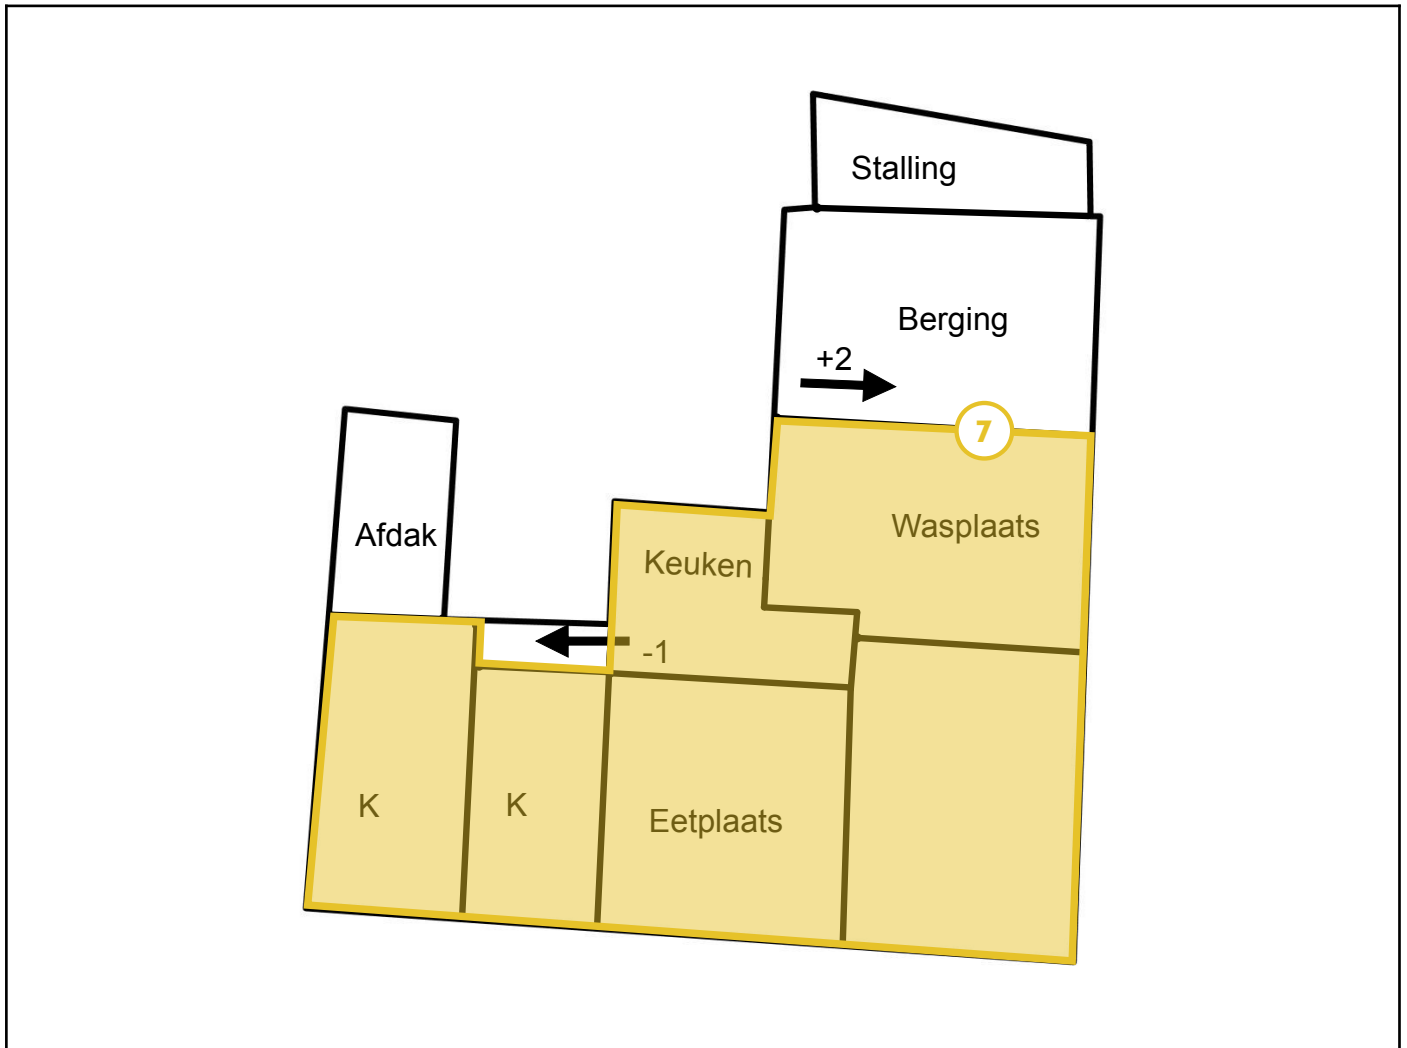
Plan 1.1: Gelijkvloers

Beschrijving	Type	Actie
7. Plafonds in Menuiserie	Asbestmateriaal	Zorgvuldig beheren

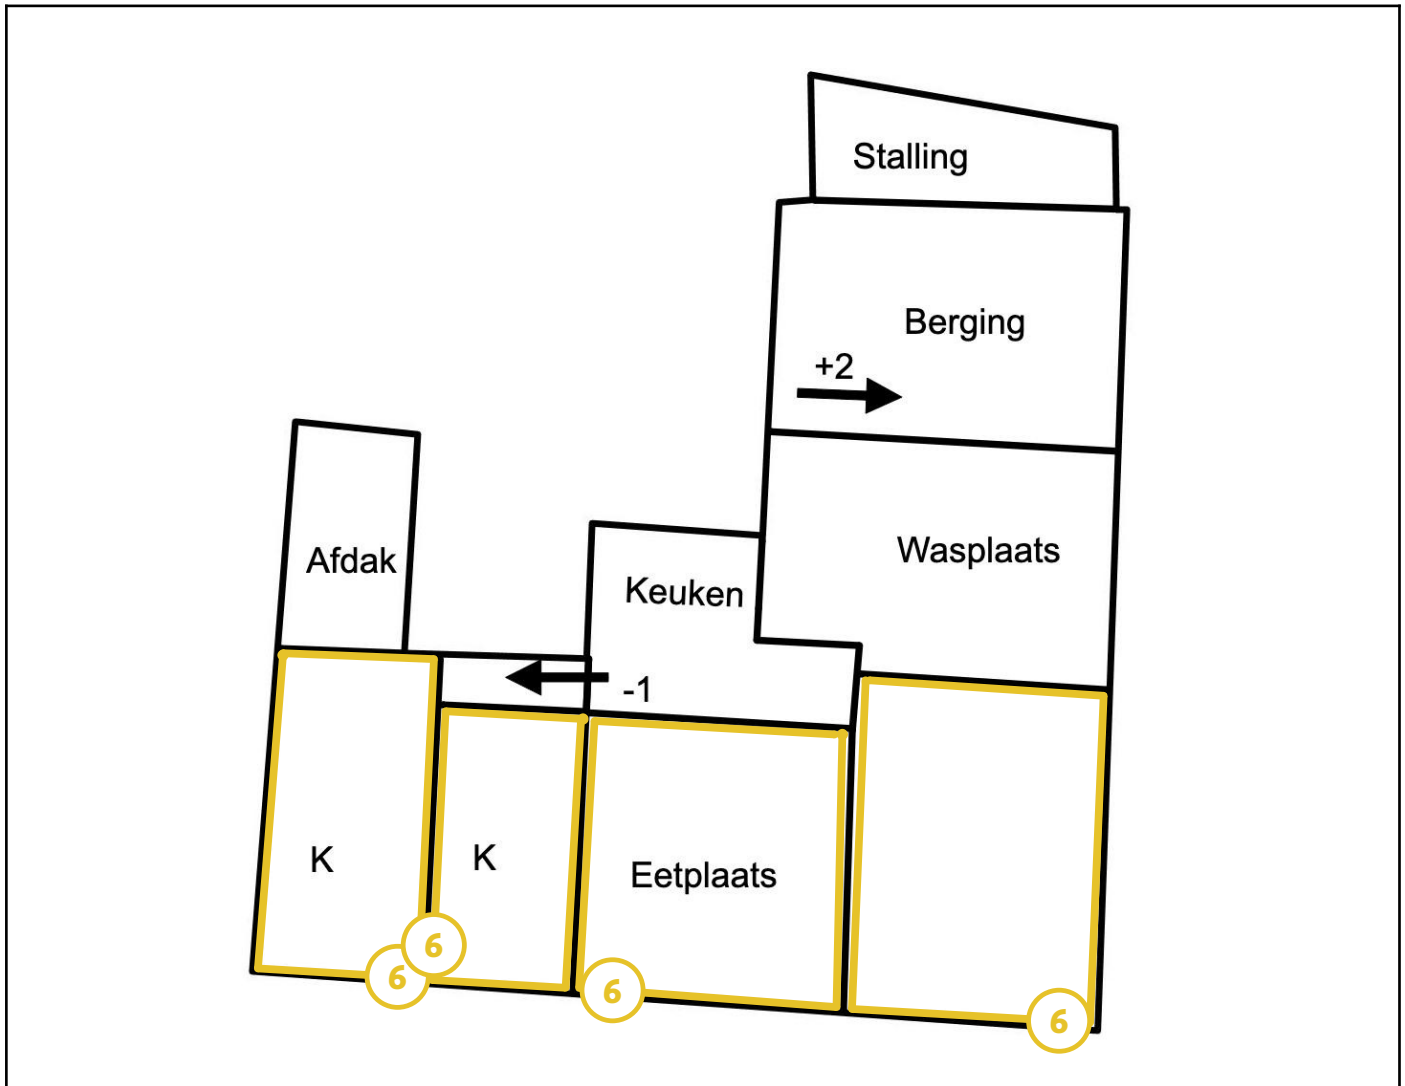
Plan 1.2: Gelijkvloers

Beschrijving	Type	Actie
6. Voorzetwanden in Menuiserie	Asbestmateriaal	Zorgvuldig beheren

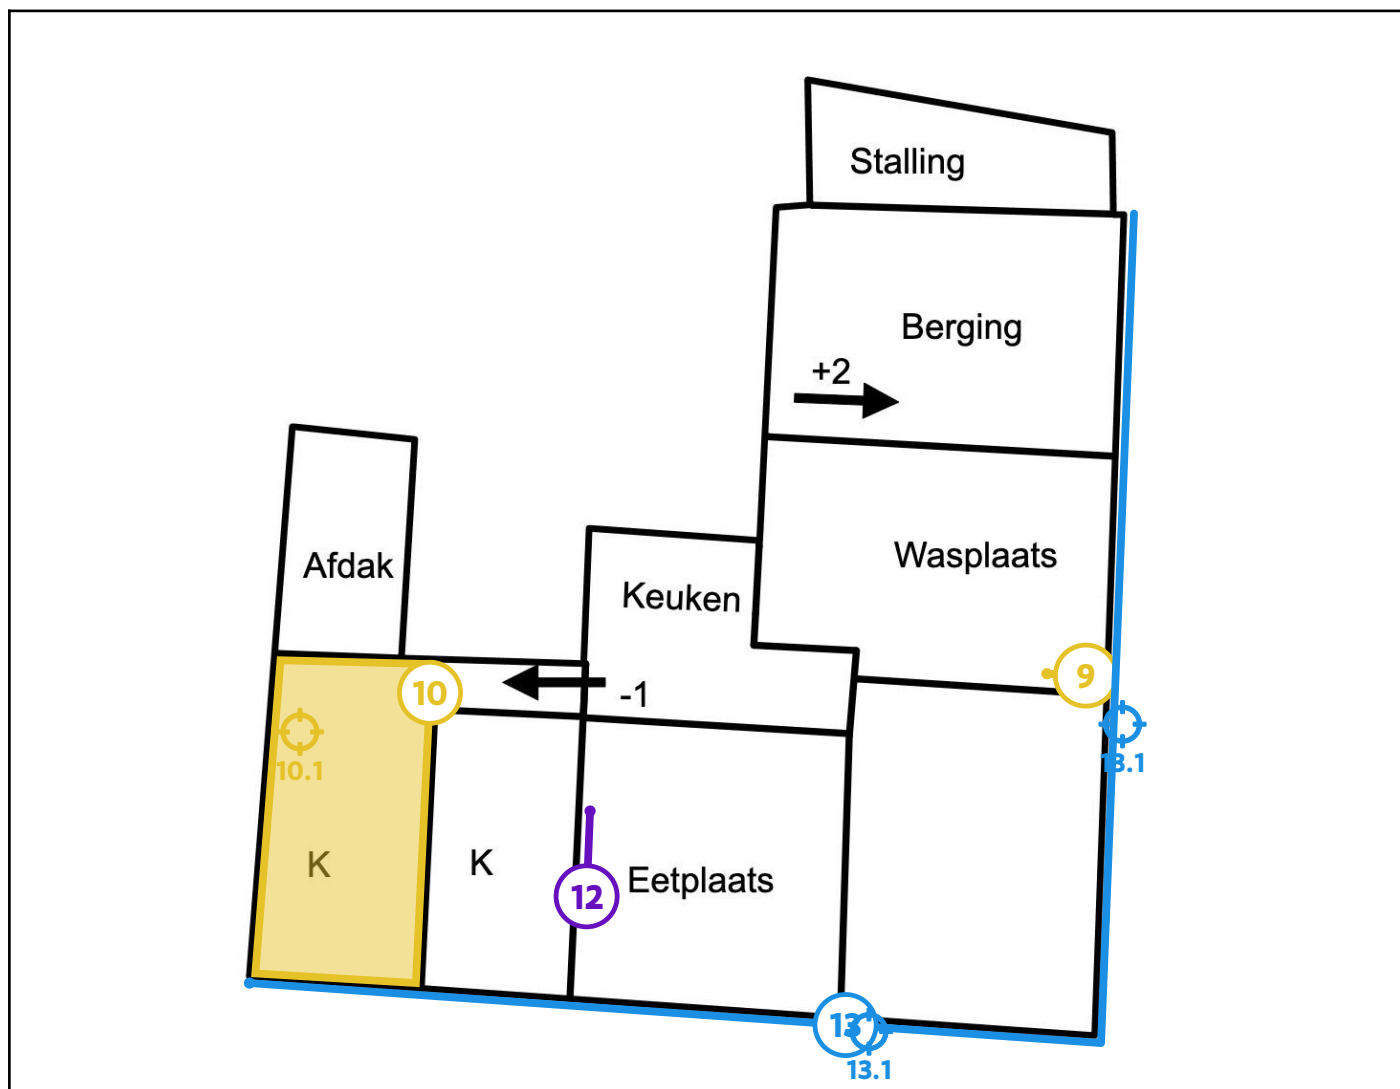
Plan 1.4: Gelijkvloers

Beschrijving	Type	Actie
9. Schouwluik asbestcement	Asbestmateriaal	Zorgvuldig beheren
10. Zwarte tegellijm vinyltegels	Asbestmateriaal	Zorgvuldig beheren
10.1 Code: 3	Puntmonster	-
12. Tegellijmen	Advies	-
13. Gevelbekleding in bitumen .	Geen asbest	-
13.1 Code: 4	Mengmonster	-

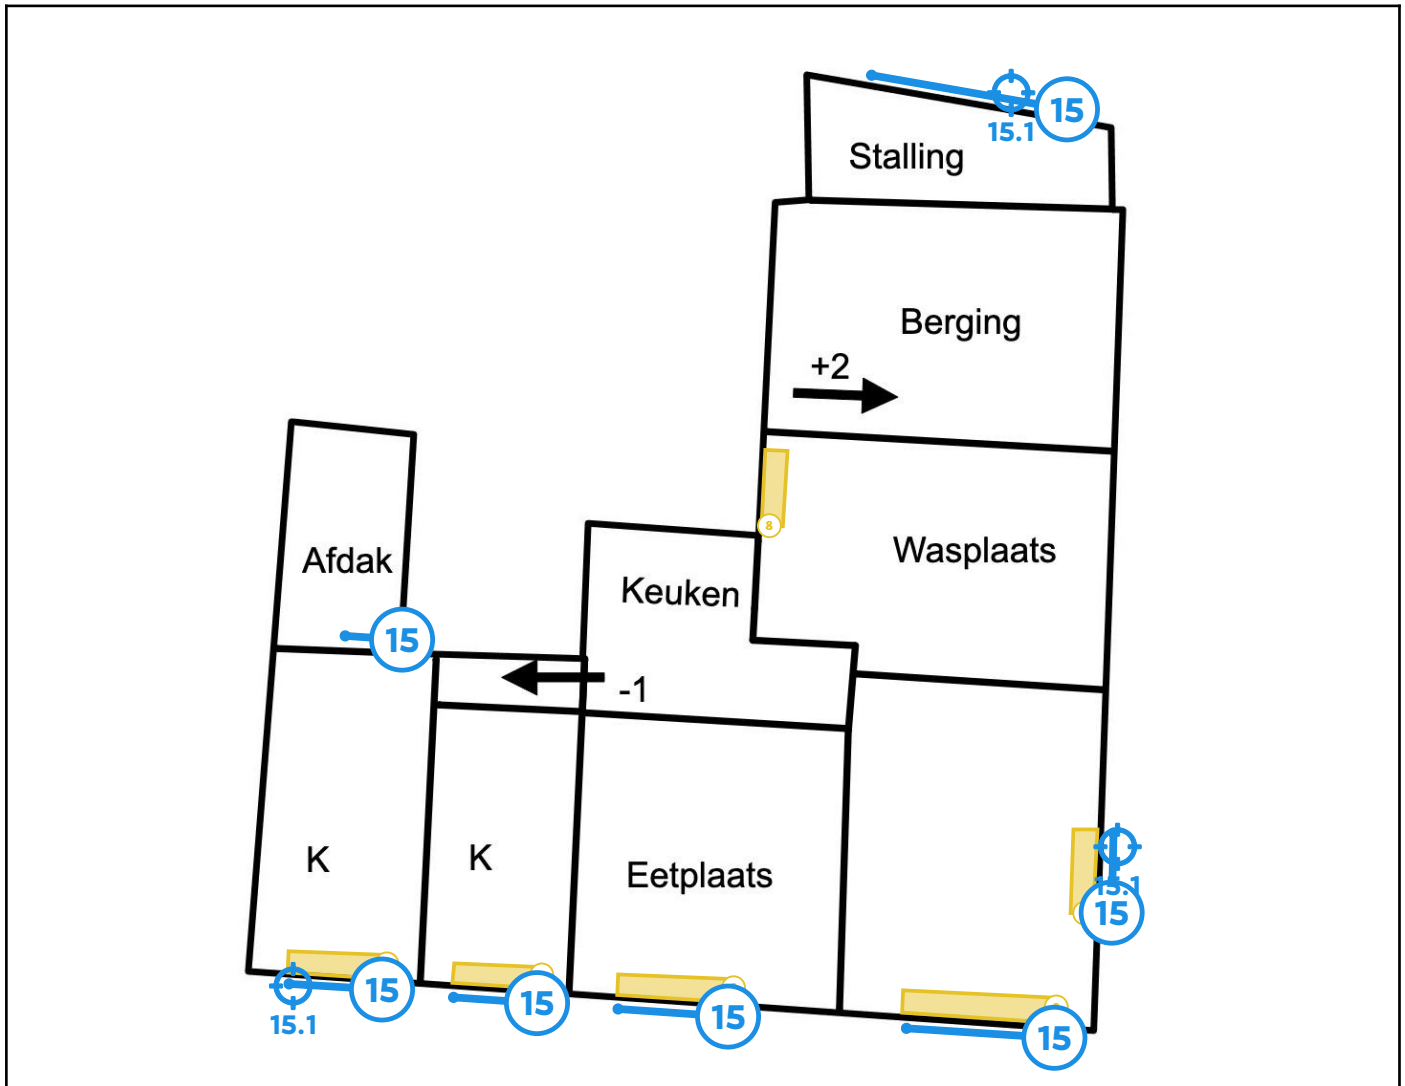
Plan 1.5: Gelijkvloers

Beschrijving	Type	Actie
8. Massal venstertablet	Asbestmateriaal	Zorgvuldig beheren
15. Mastiek ramen/glas	Geen asbest	-
15.1 Code: 6	Mengmonster	-

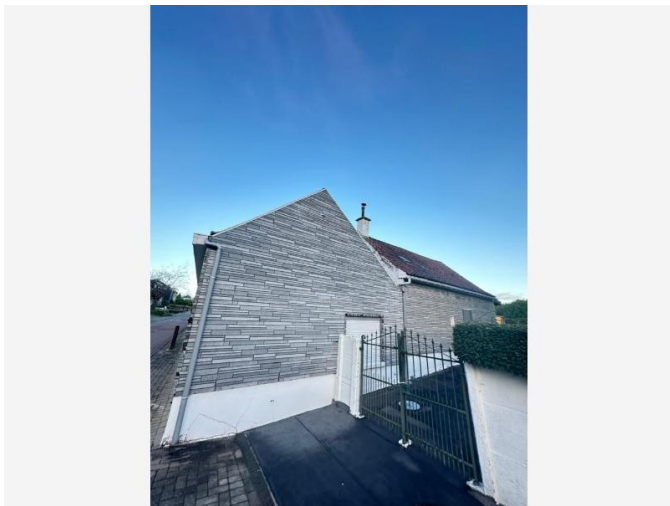
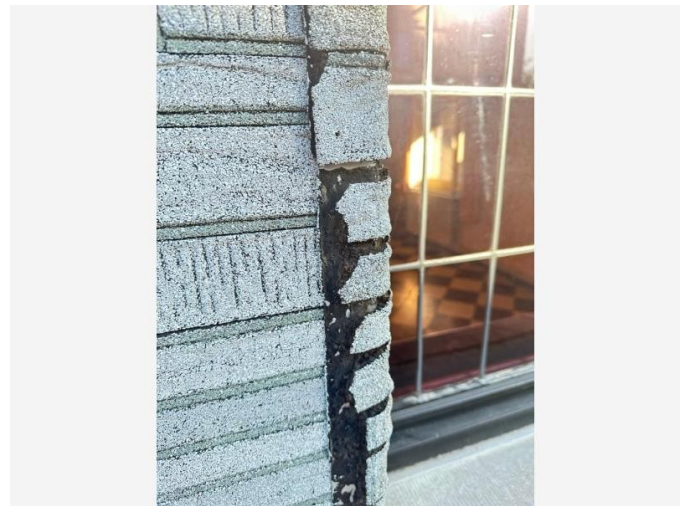
Fiche 13: Gevelbekleding in bitumen .

Geen asbest

Beschrijving	Gevelbekleding in bitumen .
Omgeving	Buiten
Primaire drager	Wand buitenschil
Bindmiddel van materiaal	Bitumen (roofing, teer, asfalt)
Gebondenheid op basis van bindmiddel	Hecht
Hoeveelheid (oppervlakte - aantal)	<ul style="list-style-type: none">• 50,00 m² - 1 stuk
Totale oppervlakte	50,00 m ²
Identificatiemethode	Vaststelling met monstername
Destructieve handeling voor identificatie	Nee
Opmerking	Bij aflevering van het attest is de hoeveelheid zonder enige waarborg van oppervlakte en het verschil in min of meer tussen de werkelijke en de ingevoerde oppervlakte of gewicht ook al overtrof dit verschil 100%.

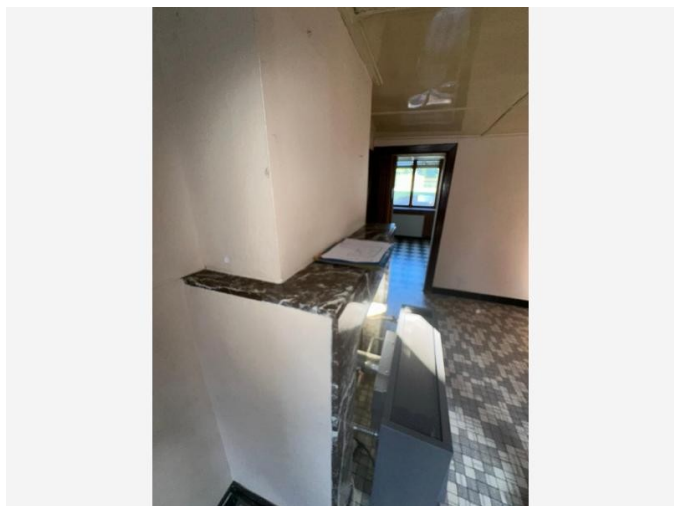
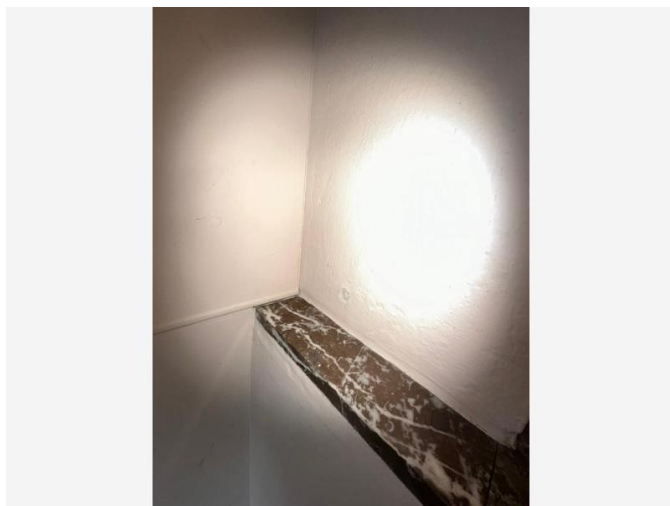
Beschrijving	Pleister muren
Omgeving	Binnen
Primaire drager	Binnenwand
Bindmiddel van materiaal	Gips - kalk
Gebondenheid op basis van bindmiddel	Niet-hechtgebonden
Hoeveelheid (oppervlakte - dikte - aantal)	• 30,00 m ² - 1,00 cm - 1 stuk
Totaal volume	0,30 m ³
Identificatiemethode	Vaststelling met monstername
Destructieve handeling voor identificatie	Nee
Opmerking	De pleister muren en plafonds zijn met lijnen of vlakken aangeduid op de constructieplannen. Op alle plaatsen waar deze ontbreken was dus geen staalname mogelijk omdat er voor een andere afwerking werd gekozen. Achterliggende lagen zijn daarbij niet inspecteerbaar. Bij aflevering van het attest is de hoeveelheid zonder enige waarborg van oppervlakte en het verschil in min of meer tussen de werkelijke en de ingevoerde oppervlakte of gewicht ook al overtrof dit verschil 100%.
