ASBESTINVENTARISATTEST

Petrusberg 1
3001 Leuven

Onze referentie: 2026-04-051

Attestnummer : 20260424-000092.000

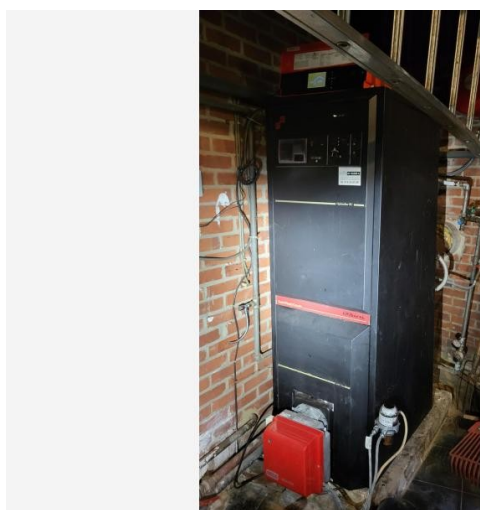
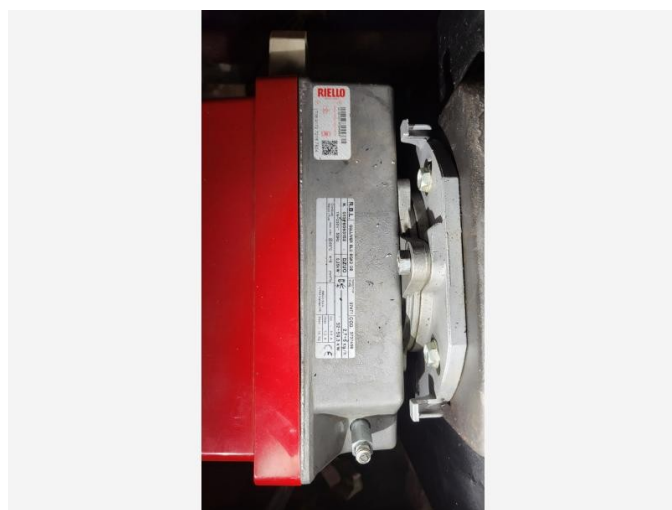
Beschrijving	Notitie	Terug te vinden op plannen
Fiche 8: Onderdak	Binnenafwerking van schuin dak en buitenzijde shingles op dakplaat. Vermoedelijk is er geen inderdak aanwezig.	-
Fiche 9: Cv-installatie	Installatie is van het merk Saint Roche Couvin, bouwjaar onbekend. Tijdens ons deskonderzoek vinden we geen info terug over historisch gebruik van asbestverdachte materialen in deze installaties. Dit dient dus bij werken of verwijdering nader onderzocht.	Plan 1.2: Verdiep 0

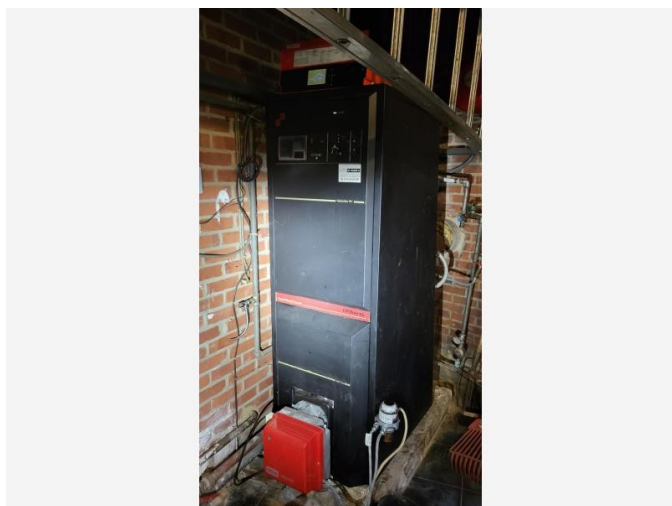
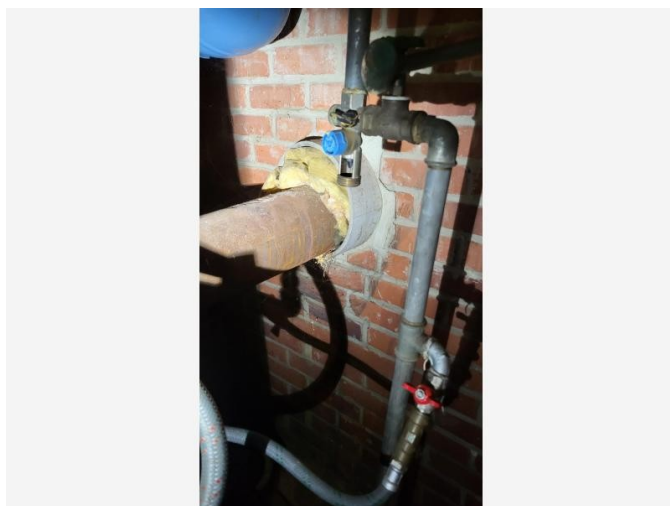
Beschrijving	Notitie	Terug te vinden op plannen
Fiche 10: Lift	-	-
Fiche 11: leidingisolatie	Mousse	-
Fiche 12: pleister wanden en plafonds	Er is nergens pleisterwerk aanwezig in de woning.	-
