# ASBESTINVENTARISATTEST

Oudebaan 106 bus 4  
3360 Bierbeek

Onze referentie: 2025-08-123

Attestnummer : 20250829-000154.000

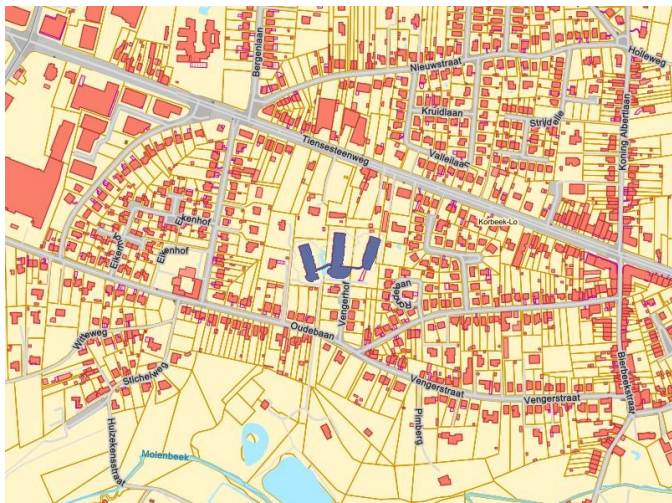
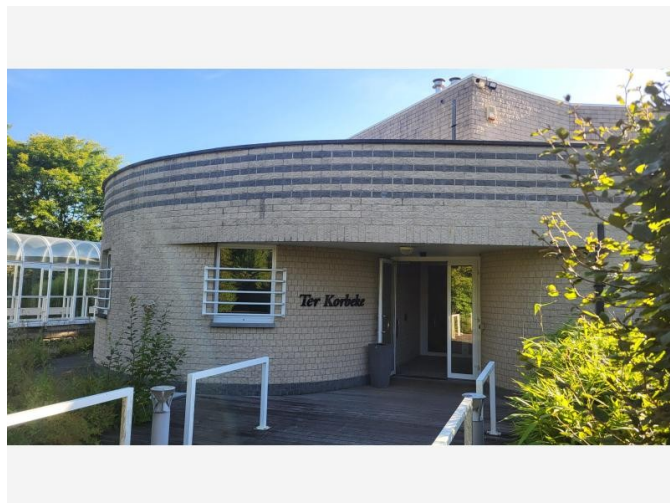
## Zone 1: Hoofdgebouw

Tijdens de inspectie vastgesteld:

- 1 Asbestmateriaal**
- 0 Beperkingen
- 0 Uitsluitingen
- 0 Roerende goederen
- 0 Puin, steenslag, (water)bodem
- 0 Adviezen
- 2 Geen asbest**
