# Asbestinventarisatetest

Jozef Reusenslei 87, 2150 Borsbeek

Attestnummer : 20240903-000412.000

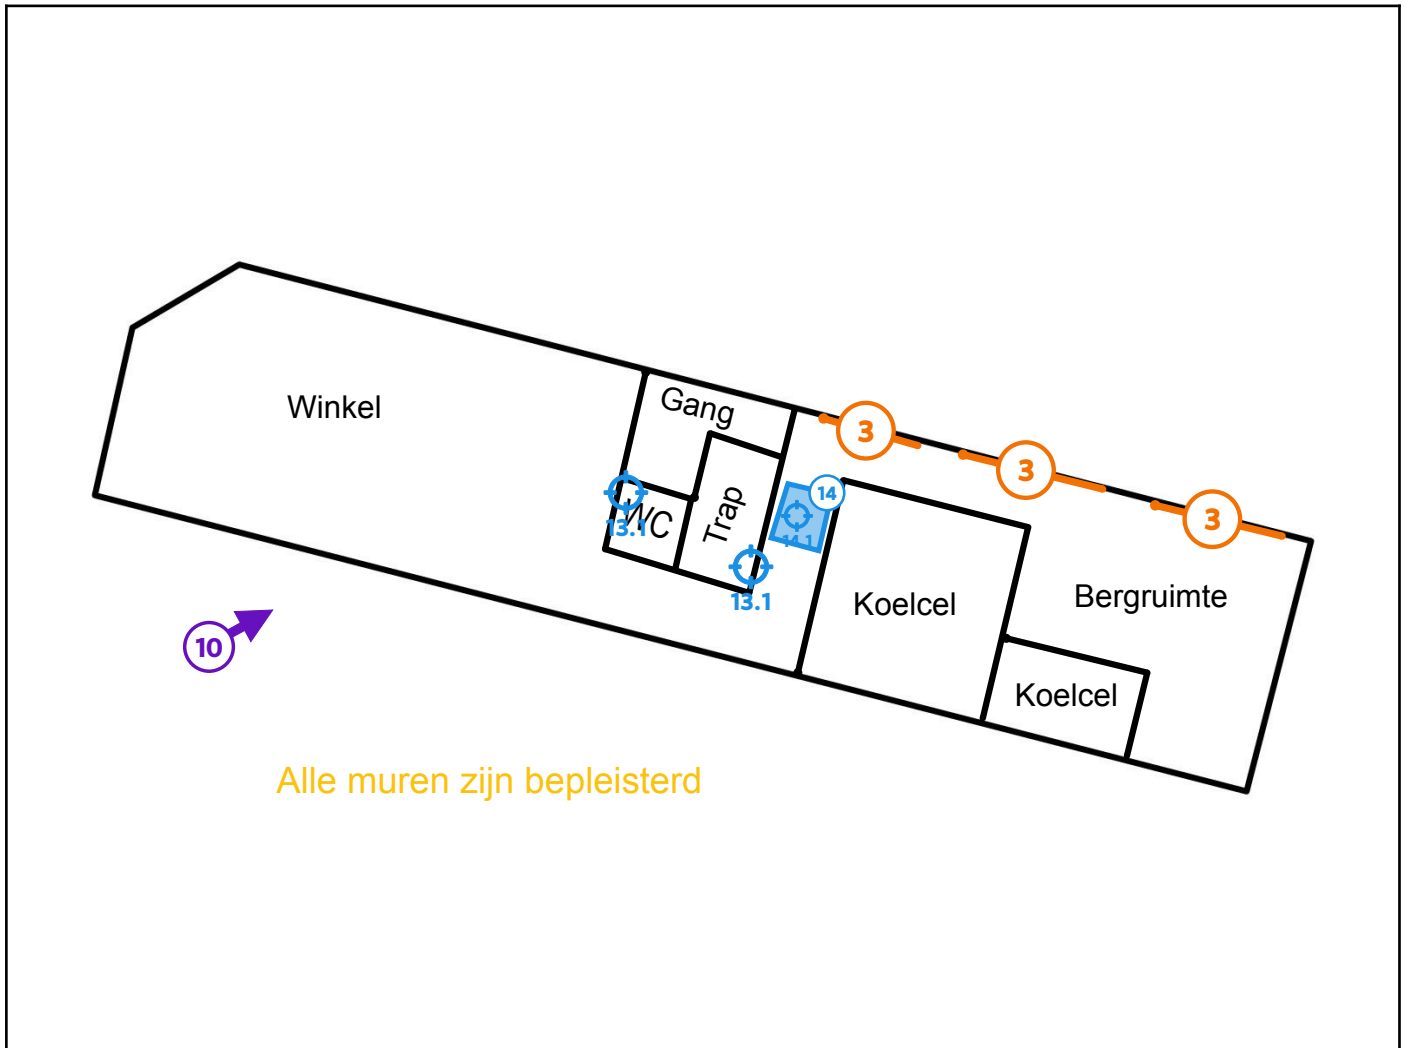
# Plan 1.1: Gelijkvloers

Beschrijving	Type	Actie
3. Mastiek	Asbestmateriaal	<b>Verwijderen</b>
10. niet asbestverdachte materialen	Advies	-
13. Pleister muren	Geen asbest	-
13.1 Code: A1	Mengmonster	-
14. Pleister plafond	Geen asbest	-
14.1 Code: A2	Mengmonster	-

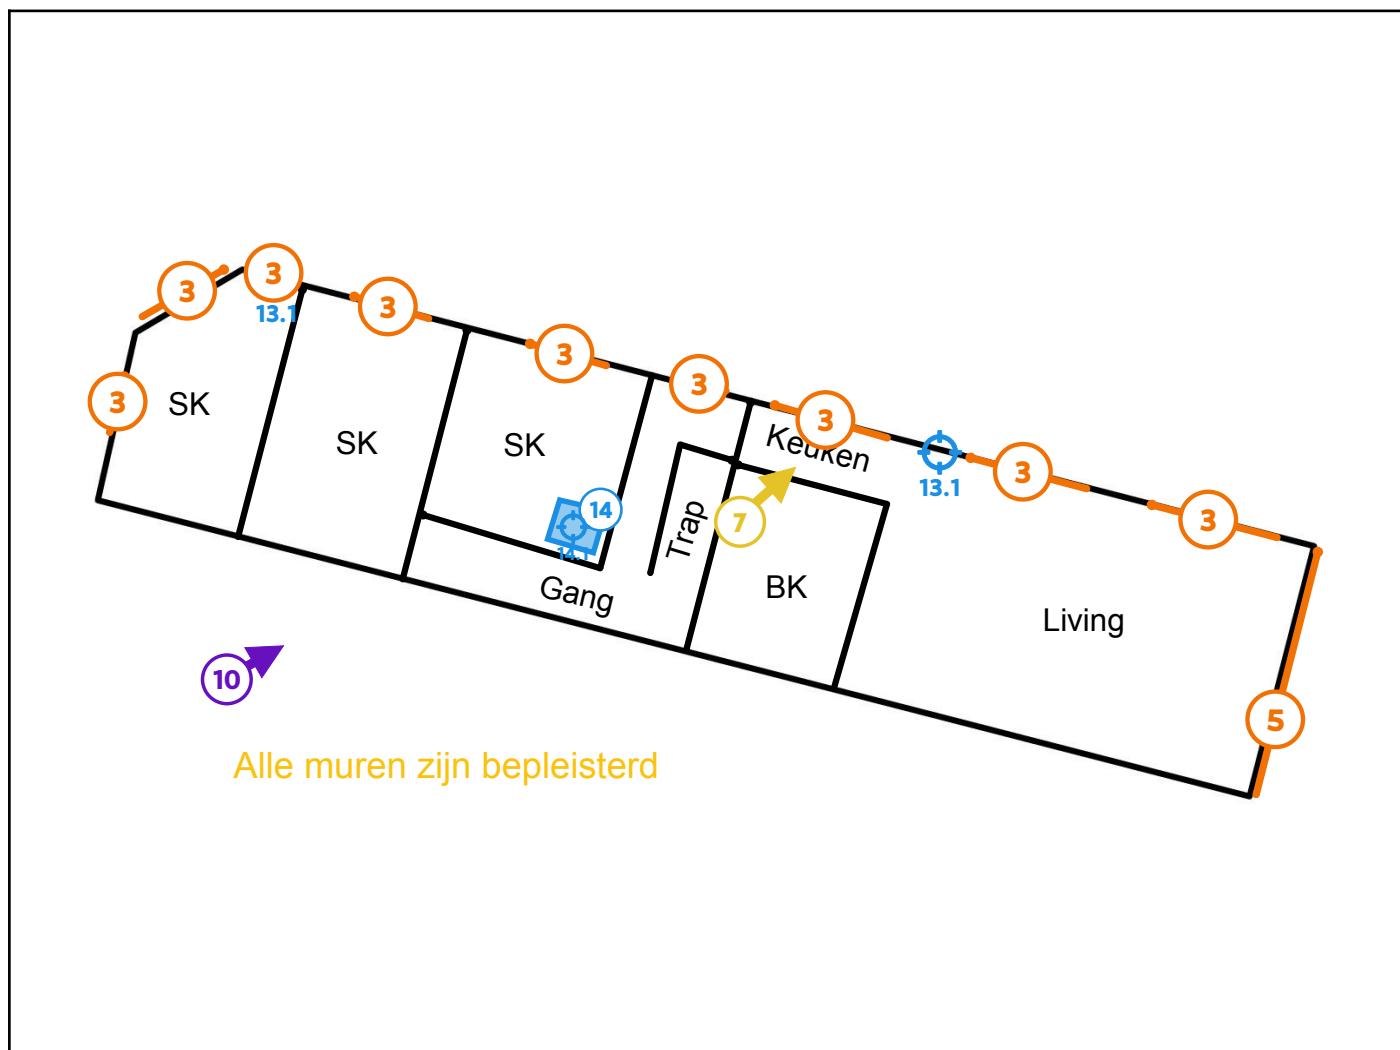
## Plan 1.2: 1ste verdiep

Beschrijving	Type	Actie
3. Mastiek	Asbestmateriaal	Verwijderen
5. Gevelleien	Asbestmateriaal	Verwijderen
7. anti dreunplaatje onder goot	Asbestmateriaal	Zorgvuldig beheren
10. niet asbestverdachte materialen	Advies	-
13. Pleister muren	Geen asbest	-
13.1 Code: A1	Mengmonster	-
14. Pleister plafond	Geen asbest	-

14.1 Code: A2	Mengmonster	-
---------------	-------------	---

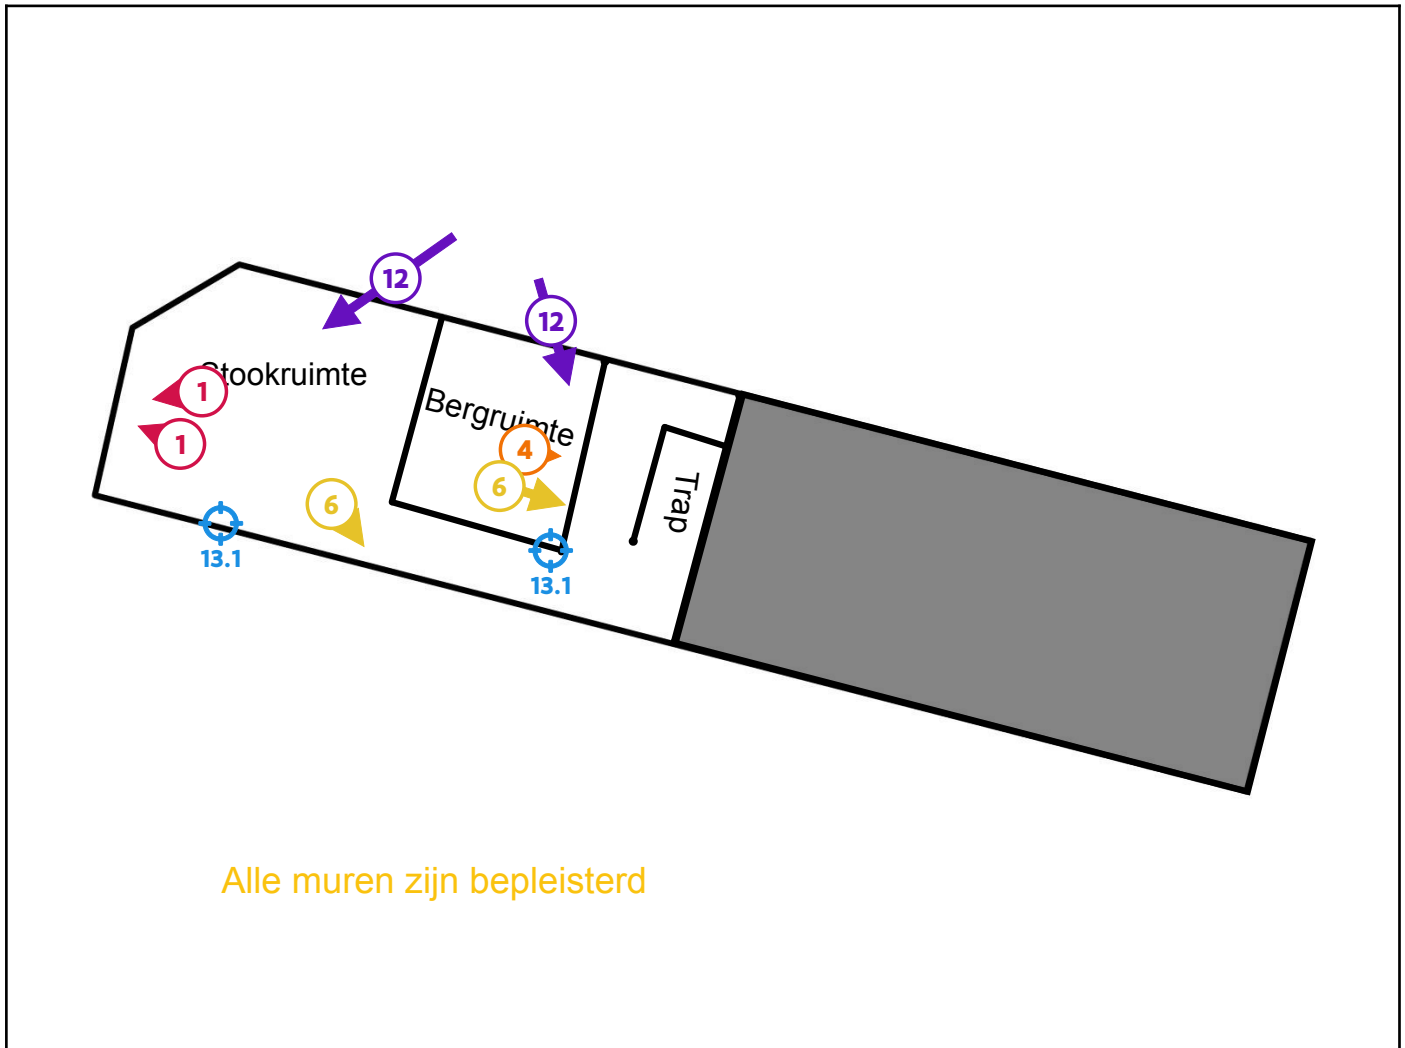
## Plan 1.3: Kelder

Beschrijving	Type	Actie
1. Bloembakken	Asbestmateriaal	Dringend verwijderen
4. Rookgaskanaal in de kelder	Asbestmateriaal	Verwijderen
6. Bakeliet Electriche materiaal	Asbestmateriaal	Zorgvuldig beheren
12. Mazouttank en verwarmingsketel	Advies	-
13. Pleister muren	Geen asbest	-
13.1 Code: A1	Mengmonster	-

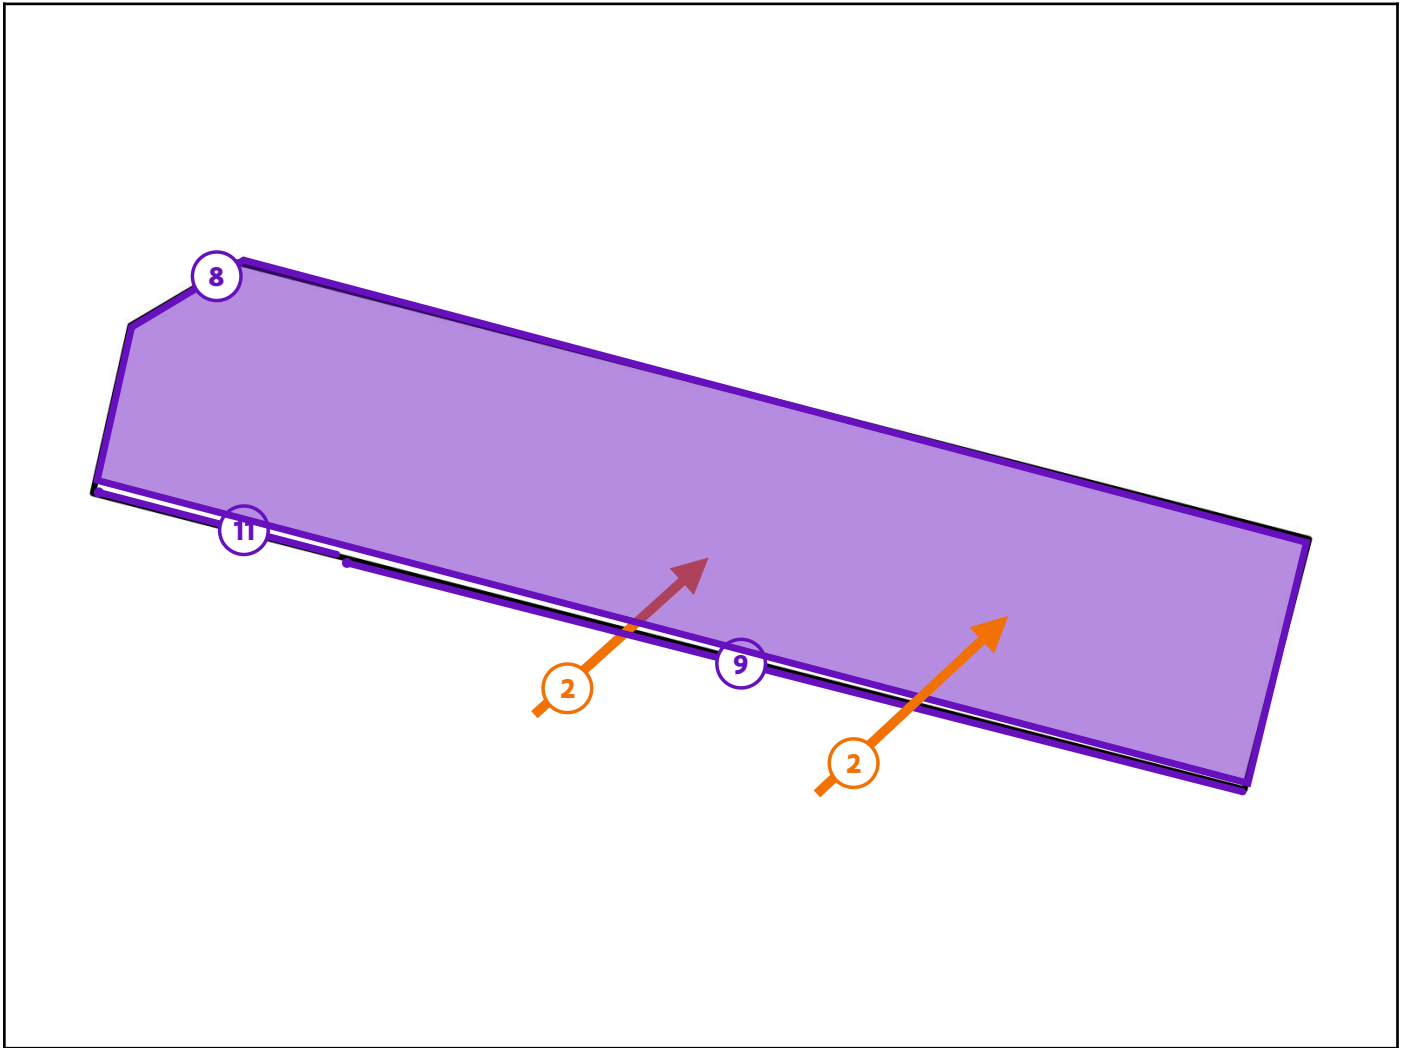
## Plan 1.4: Dak

Beschrijving	Type	Actie
2. Rookgaskanaal	Asbestmateriaal	<a href="#">Verwijderen</a>
8. Plat dak	Beperking	-
9. Achtergevel	Beperking	-
11. Gevelleien van buur	Advies	-
