Asbestinventarisatetest

Boterbloemlaan 29, 2180 Antwerpen

Attestnummer : 20241021-000230.000

Uitgegeven op : 21.10.2024

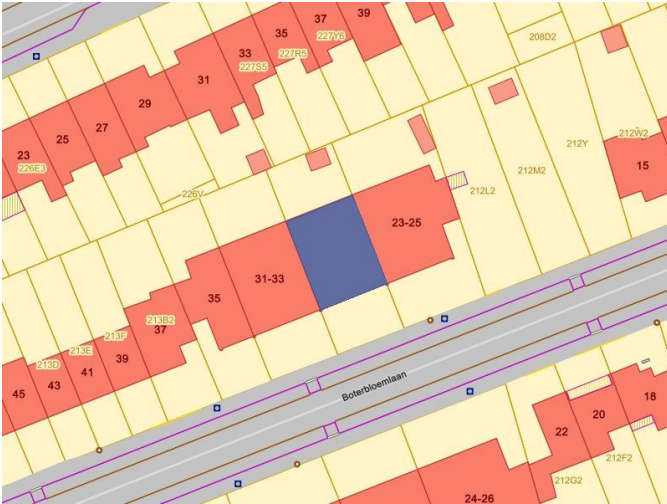
Zone 1: appartement

- 1 Asbestmateriaal**
- 0 Beperkingen
- 0 Uitsluitingen
- 0 Roerende goederen
- 0 Puin, steenslag, (water)bodem
- 2 Adviezen**
- 2 Geen asbest**
