Asbestinventarisatetest

Hockeystraat 2/2, 2020 Antwerpen

Attestnummer : **20240717-000318.000**

Uitgegeven op : **17.07.2024**

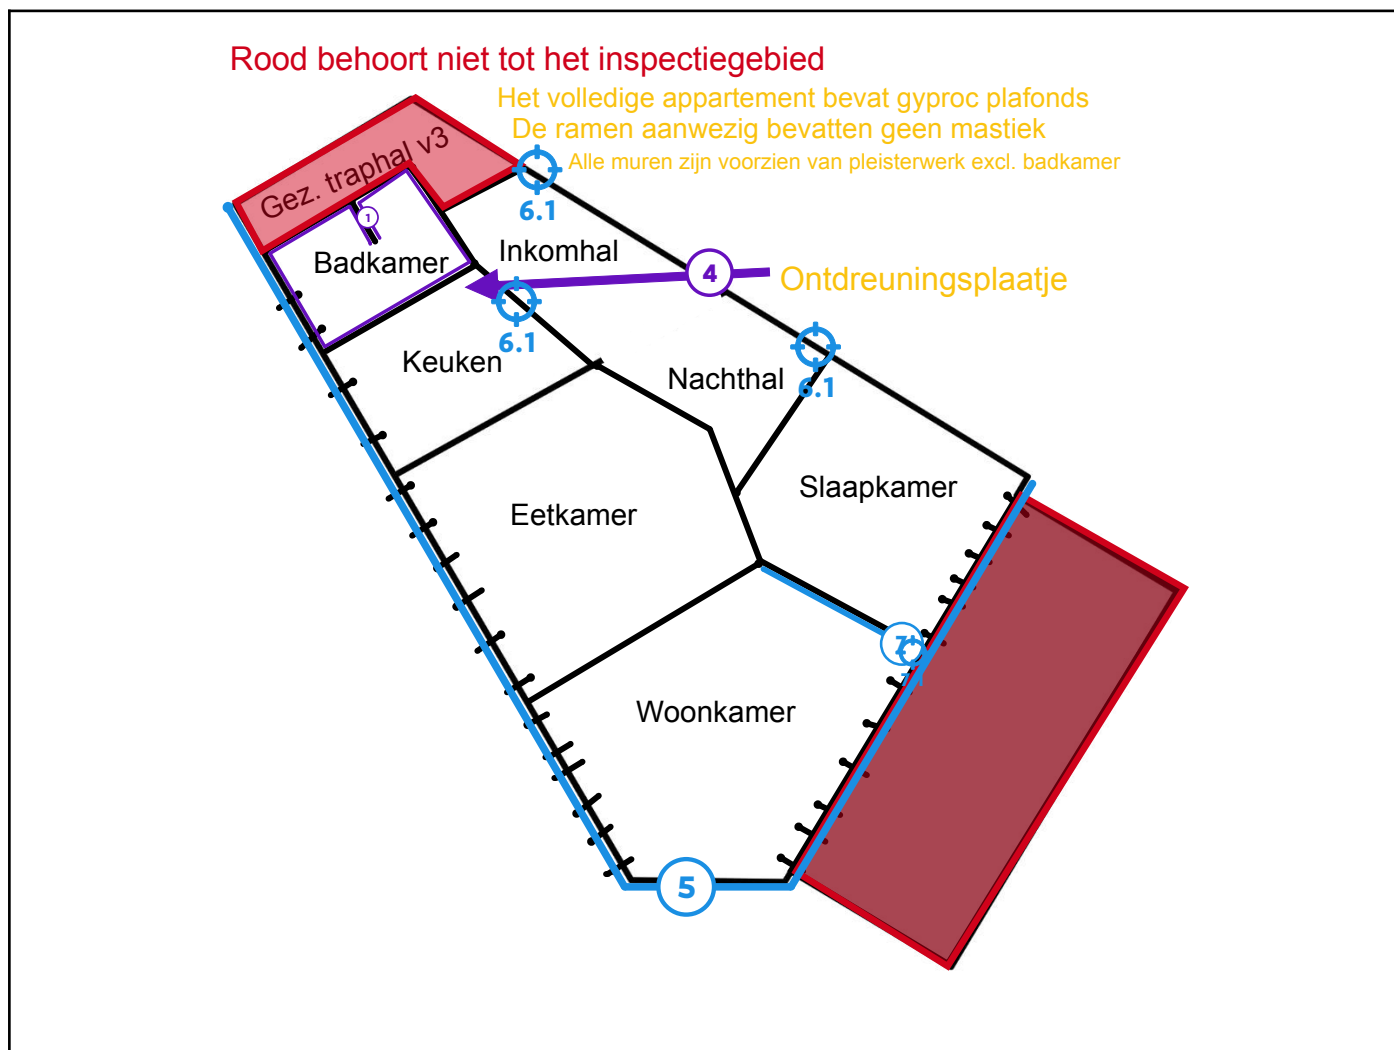
Plan 1.1: Verdiep 3

Beschrijving	Type	Actie
1. Faience tegellijn (Bad)	Advies	-
2. Gyproc plafonds (volledig appartement)	Advies	-
3. Mastiek ramen (geen mastiek aanwezig)	Advies	-
4. Ontdreuningsplaatje - spoelbak (keuken)	Advies	-
5. Crepi buitengevel	Geen asbest	-
6. Pleisterwerk muren	Geen asbest	-
6.1 Code: 1	Mengmonster	-
