Asbestinventarisatetest

Lakborslei 379, 2100 Antwerpen

Attestnummer : 20260311-000409.000

Uitgegeven op : 11.03.2026

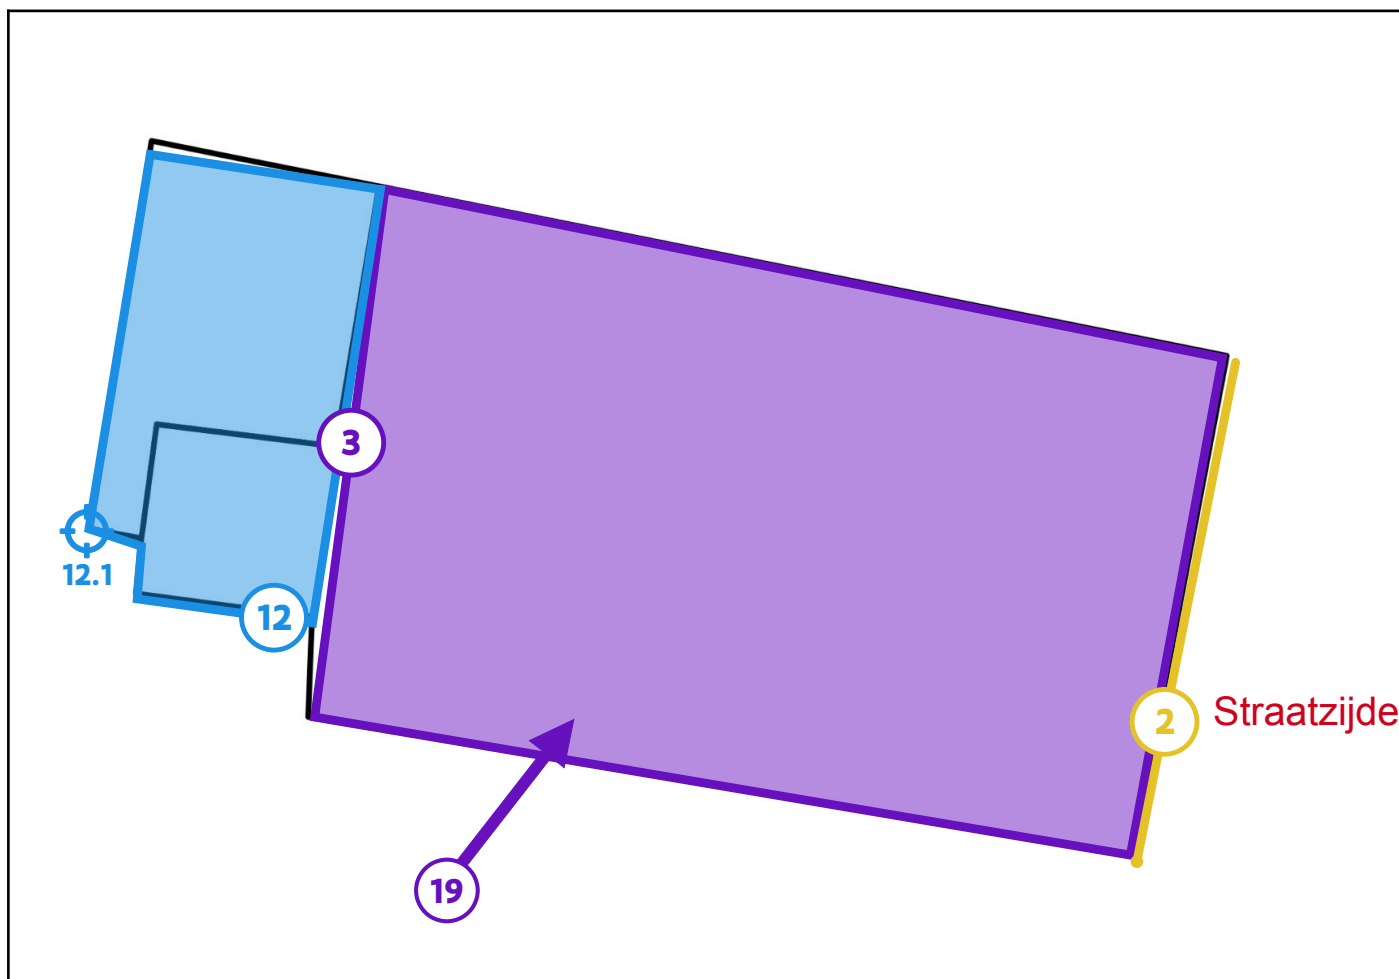
Plan 1.1: Hoofdgebouw plan

Beschrijving	Type	Actie
2. Dorpel dakrand	Asbestmateriaal	Zorgvuldig beheren
3. Plat dak niet zichtbaar	Beperking	-
12. Roofing achterbouw	Geen asbest	-
12.1 Code: 7	Puntmonster	-
19. Schouwbuis	Overige ruimte of materiaal	-

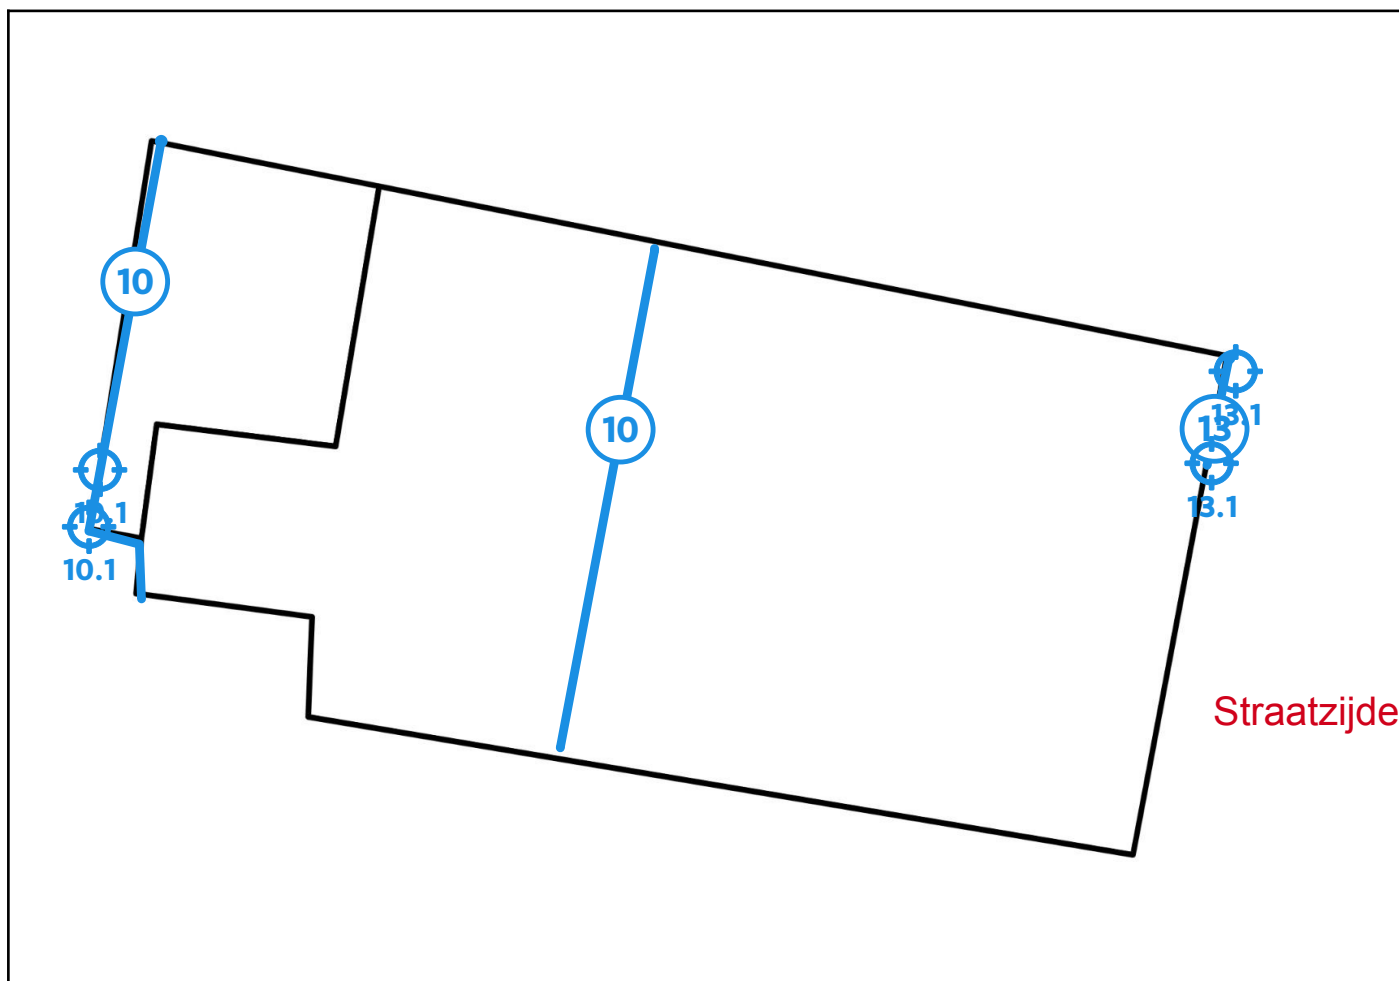
Plan 1.2: Hoofdgebouw plan

Beschrijving	Type	Actie
10. Crepi koer	Geen asbest	-
10.1 Code: 4	Mengmonster	-
13. Cementering gevel	Geen asbest	-
13.1 Code: 5	Mengmonster	-

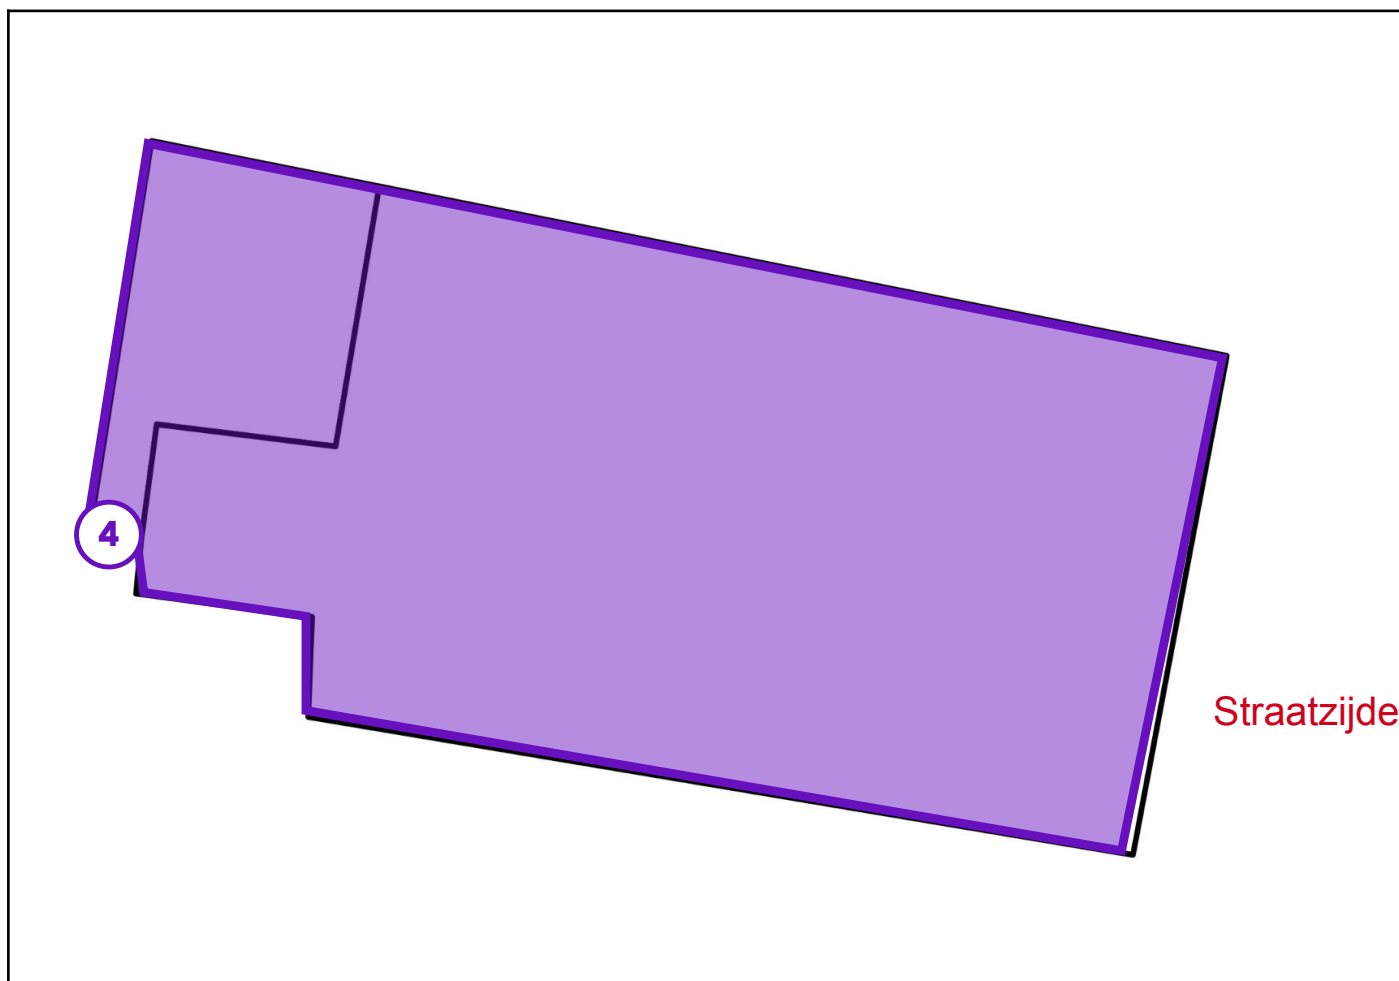
Plan 1.3: Hoofdgebouw plan

Beschrijving	Type	Actie
4. Onderdak	Beperking	-

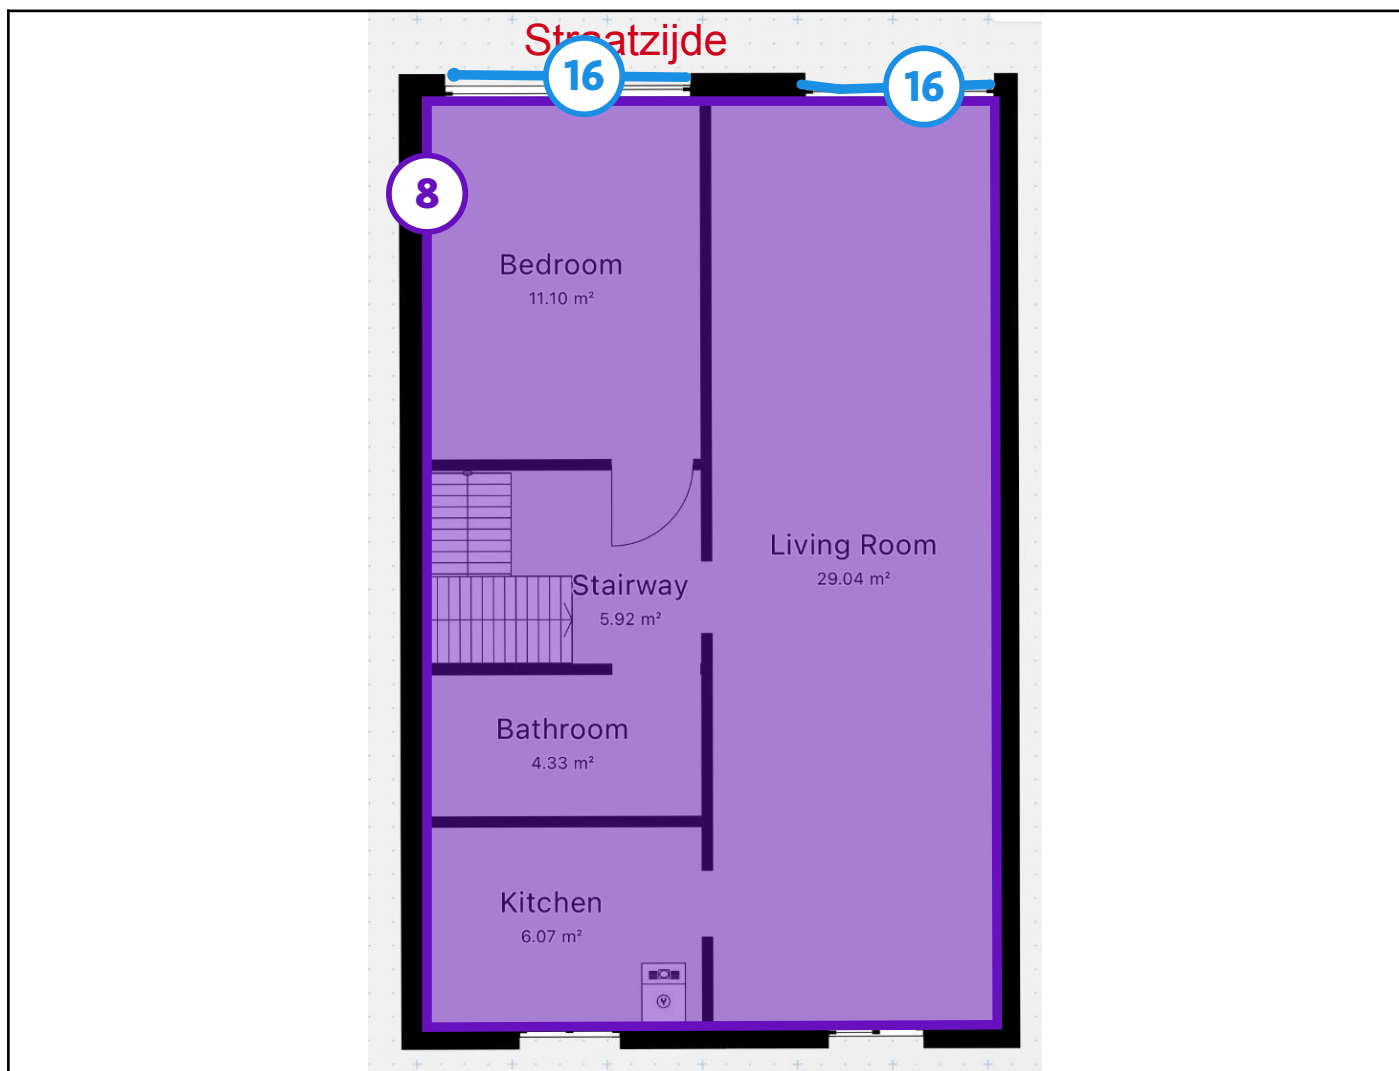
Plan 1.4: Verdieping

Beschrijving	Type	Actie
8. Valse plafonds verdieping	Advies	-
16. Stopverf aluminium raamwerk	Geen asbest	-

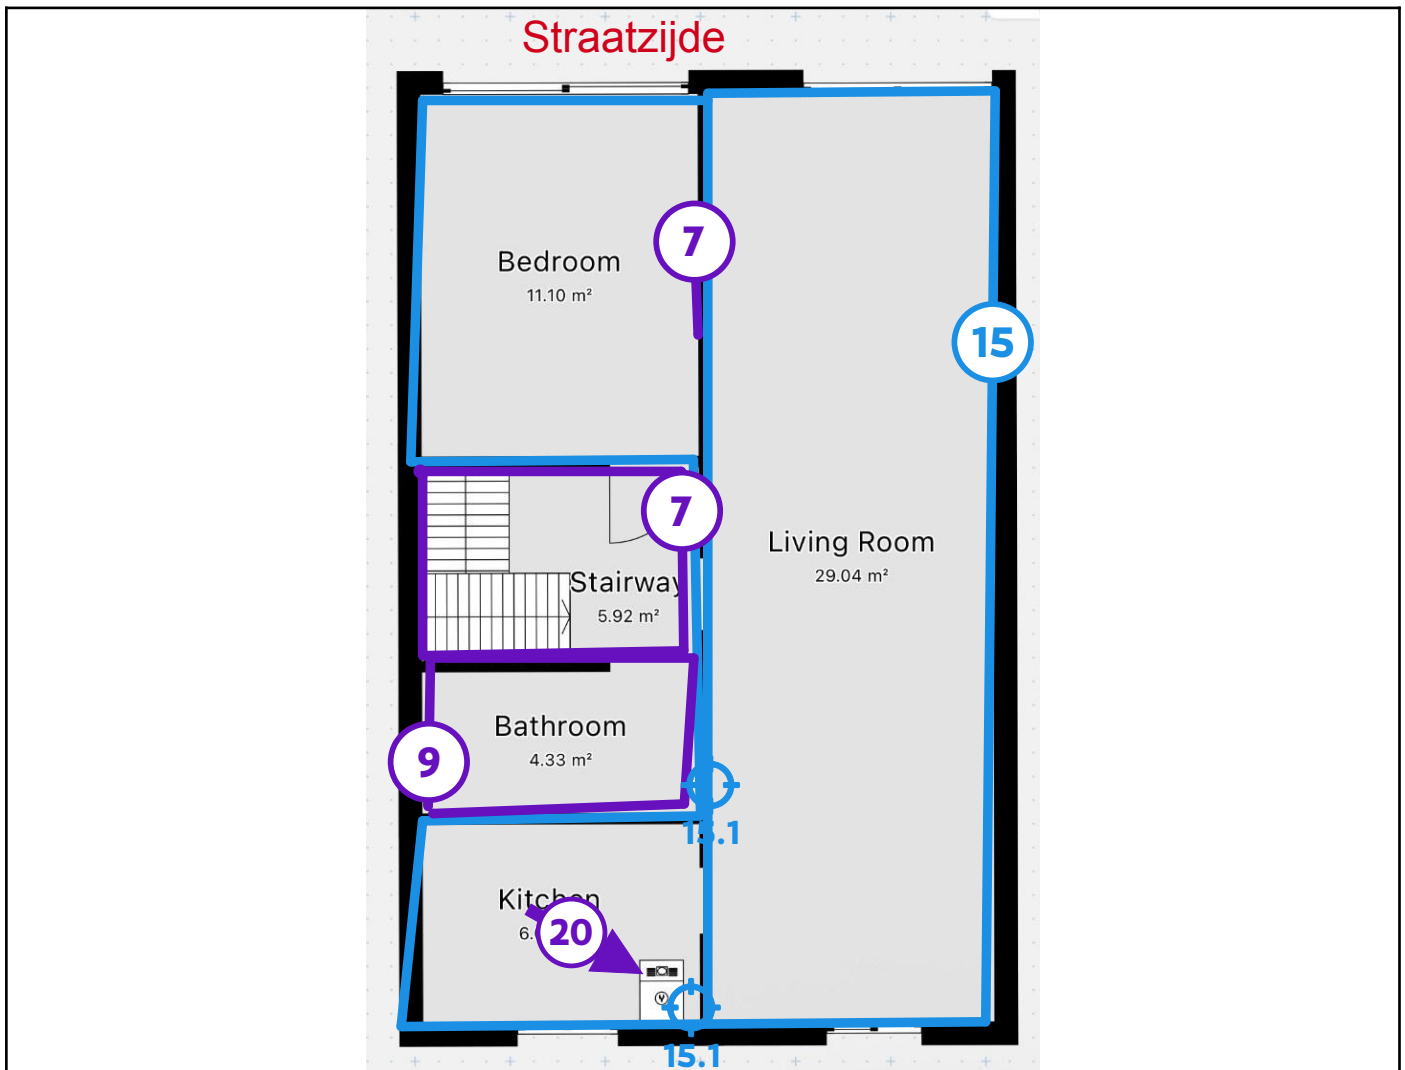
Plan 1.5: Verdieping

Beschrijving	Type	Actie
7. Valse wanden verdiep	Advies	-
9. Tegellijm	Advies	-
15. Muurpleister	Geen asbest	-
15.1 Code: 1	Mengmonster	-
20. CV-ketel verdieping	Overige ruimte of materiaal	-

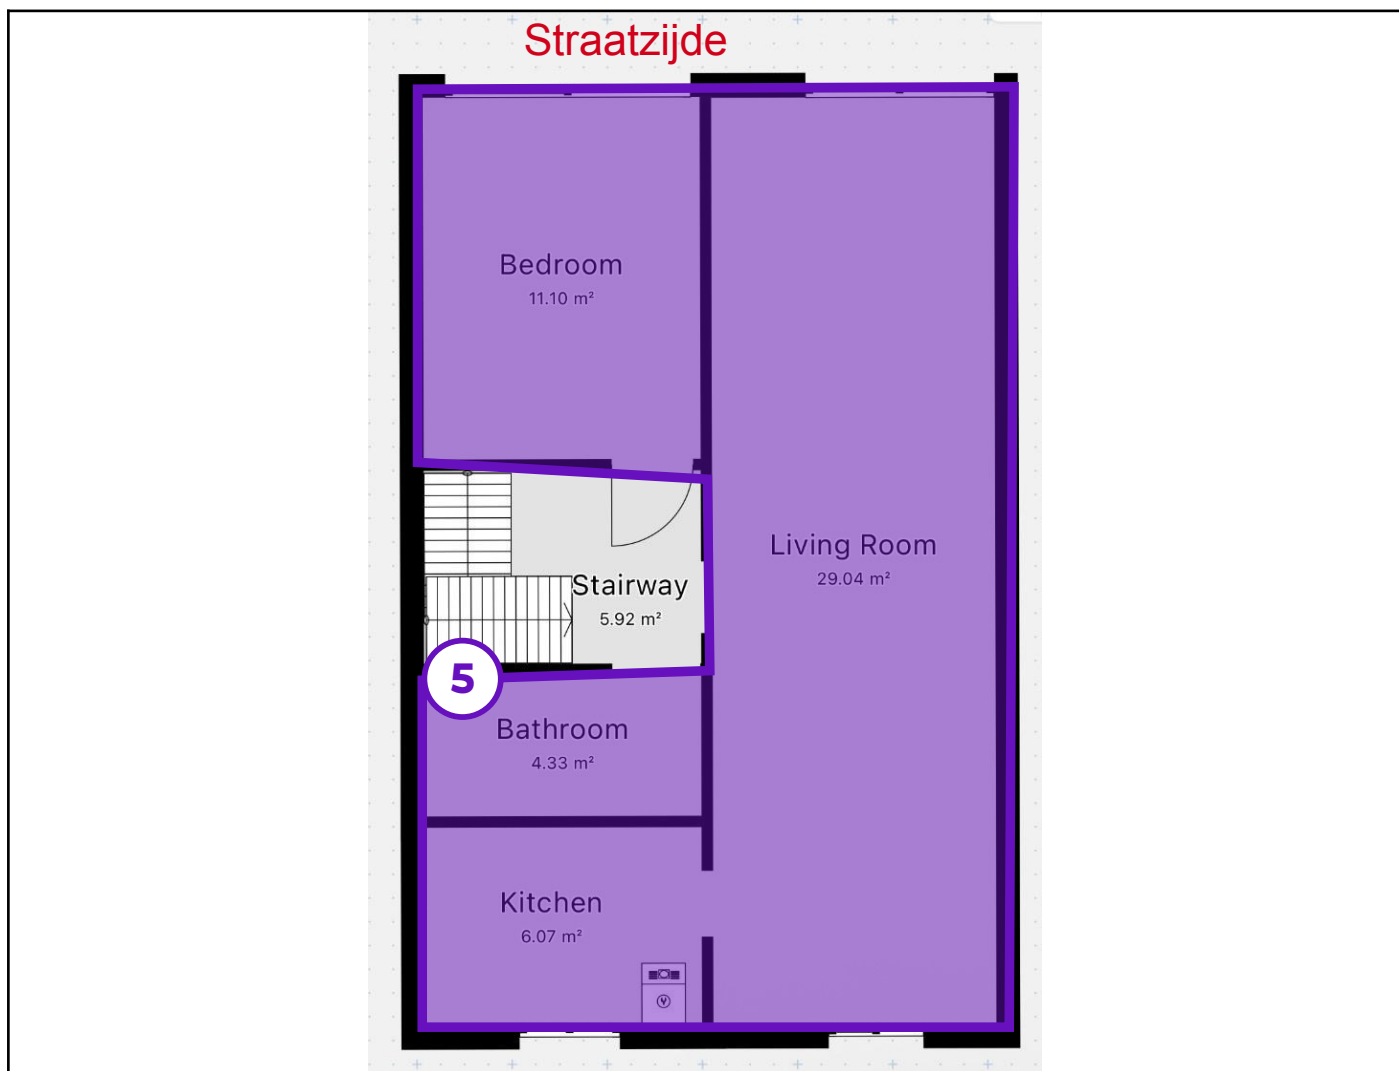
Plan 1.6: Verdieping

Beschrijving	Type	Actie
5. Materiaal in opslag	Beperking	-

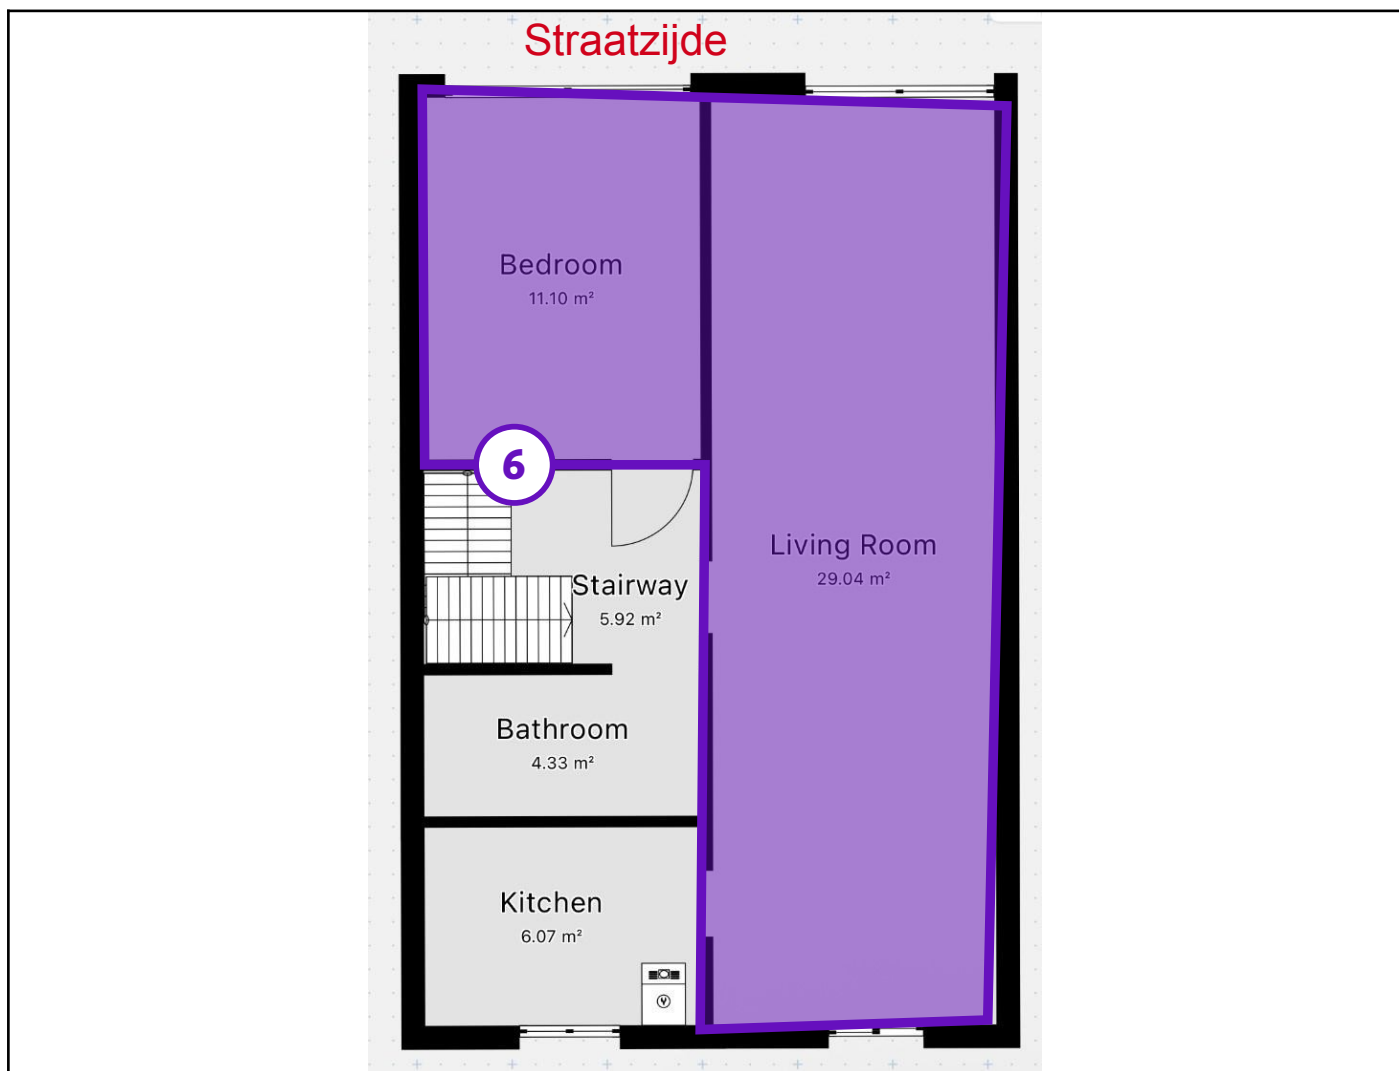
Plan 1.7: Verdieping

Beschrijving	Type	Actie
6. Vloerzeil verdieping	Advies	-

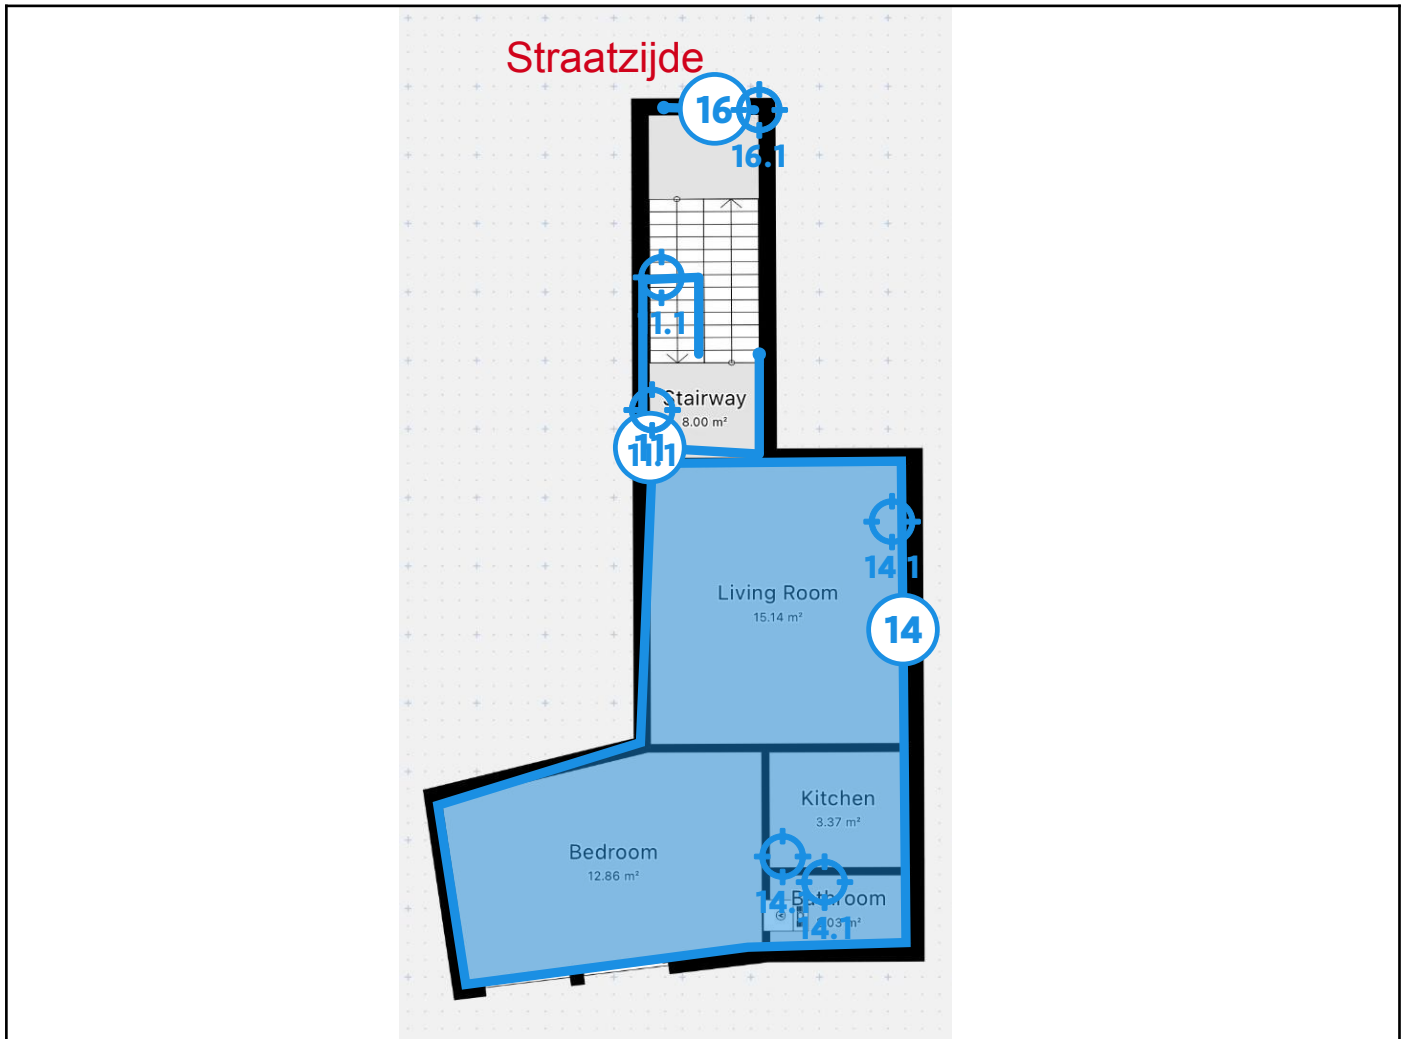
Plan 1.8: Kelder

Beschrijving	Type	Actie
11. Cementering kelderhal	Geen asbest	-
11.1 Code: 3	Mengmonster	-
14. Plafondpleister kelder	Geen asbest	-
14.1 Code: 2	Mengmonster	-
16. Stopverf aluminium raamwerk	Geen asbest	-
16.1 Code: 6	Puntmonster	-

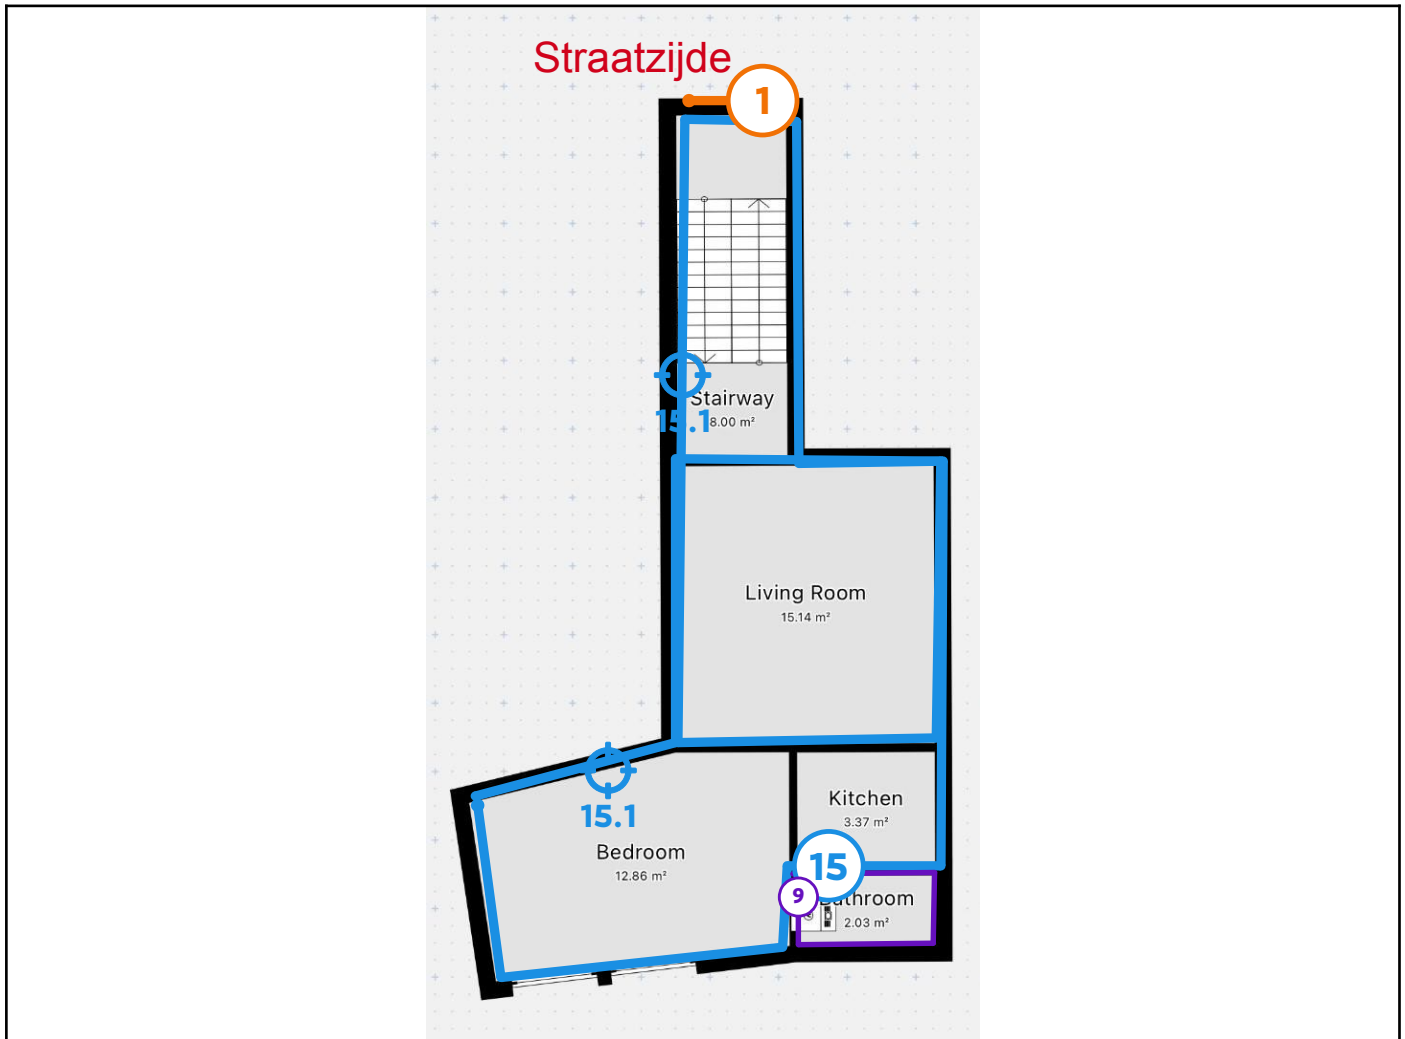
Plan 1.9: Kelder

Beschrijving	Type	Actie
1. Glasal	Asbestmateriaal	Verwijderen
9. Tegellijm	Advies	-
15. Muurpleister	Geen asbest	-
15.1 Code: 1	Mengmonster	-

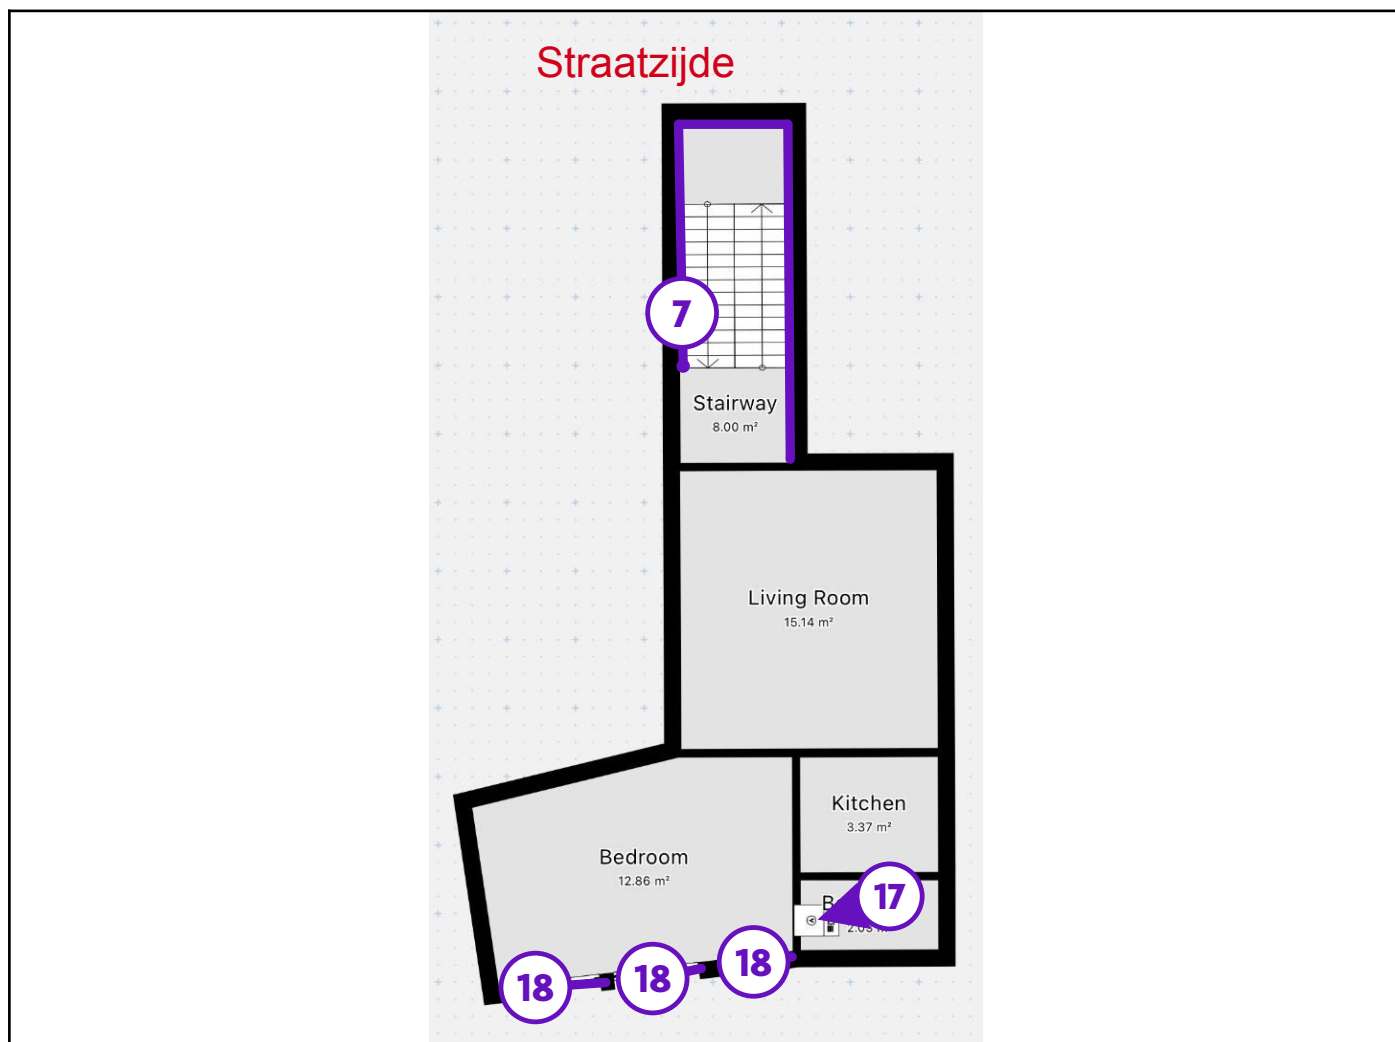
Plan 1.10: Kelder

Beschrijving	Type	Actie
7. Valse wanden verdiep	Advies	-
17. CV Ketel kelder	Overige ruimte of materiaal	-
18. Mastiek achterbouw	Overige ruimte of materiaal	-
