# Asbestinventarisatattest

Hallestraat 2, 2800 Mechelen

Attestnummer : 20260120-000452.000

Uitgegeven op : 20.01.2026

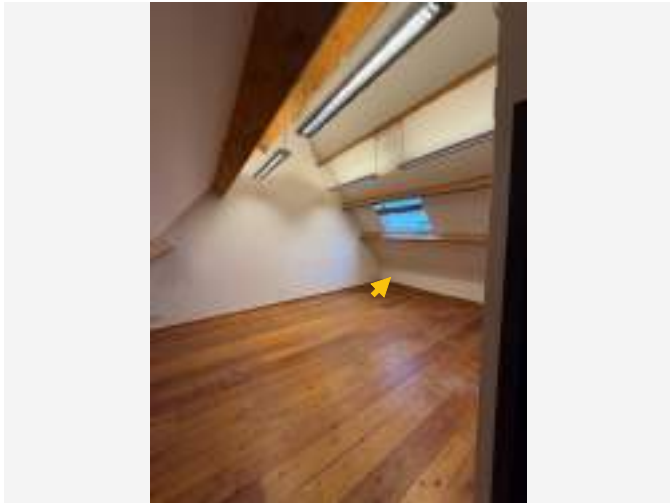
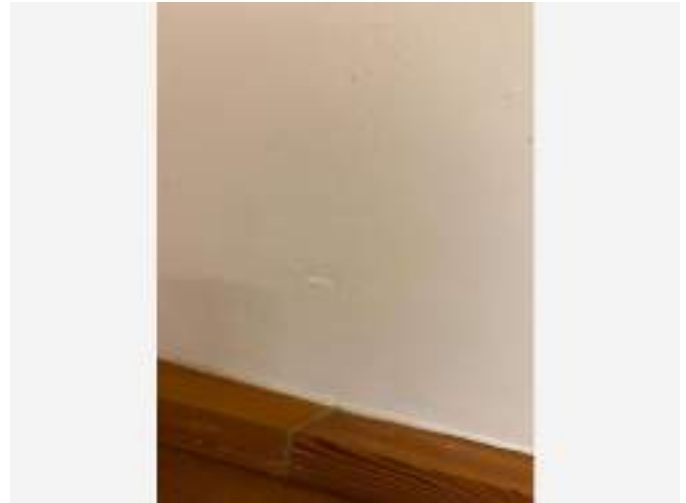
Geen asbest

| Opmerking | <p>Natte ruimte: niet aanwezig op deze verdieping</p> <p>Trappenhal: zie fiche traphal 1&amp;2</p> <p>Stooklokaal : niet aanwezig op deze verdieping</p> <p>Sommige wanden zijn valse wanden (zie constructieplannen).</p> <p>Een destructief onderzoek is aan te raden bij grondige verbouwingswerken, om eventuele pleisterwerken en/of cementering, mogelijks achter de valse wanden en achter de tegels te bemonsteren. Ook de afsmeerlaag in gips tussen gipskartonplaten kan asbest bevatten. Enkel destructief onderzoek kan uitwijzen waar deze naden zich bevinden. Dit behoort momenteel niet tot onze taak in deze opdracht.</p> <p>De hoeveelheid is een inschatting.</p> |

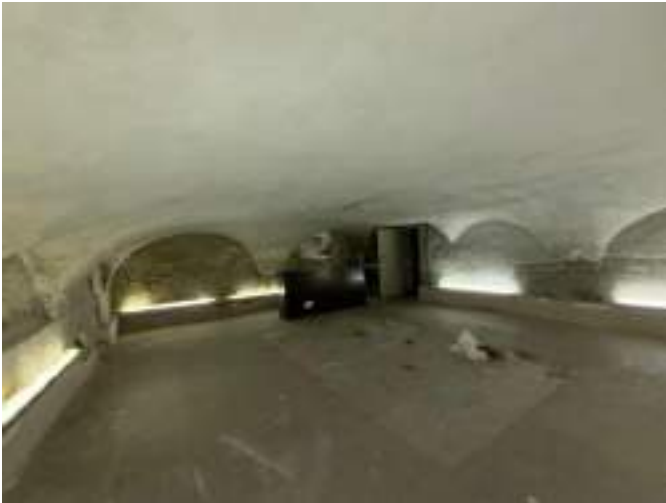
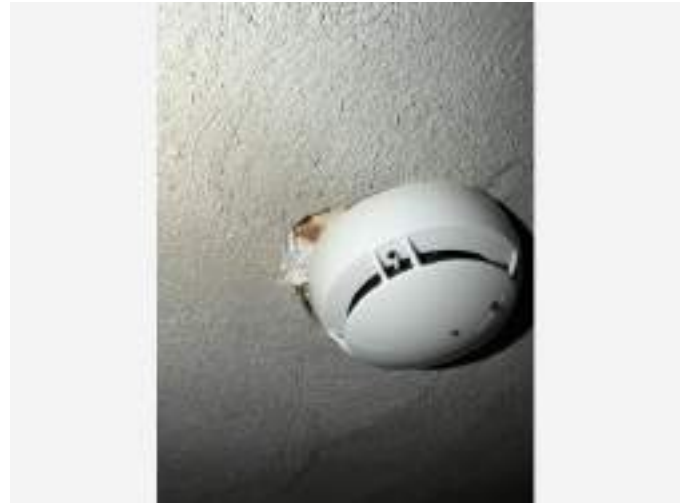
| Opmerking | De hoeveelheid is een inschatting. |

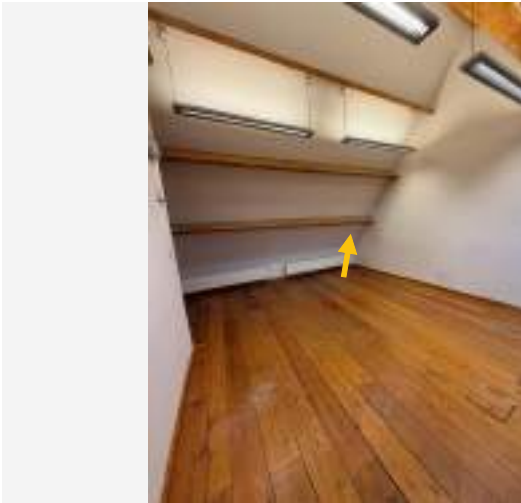
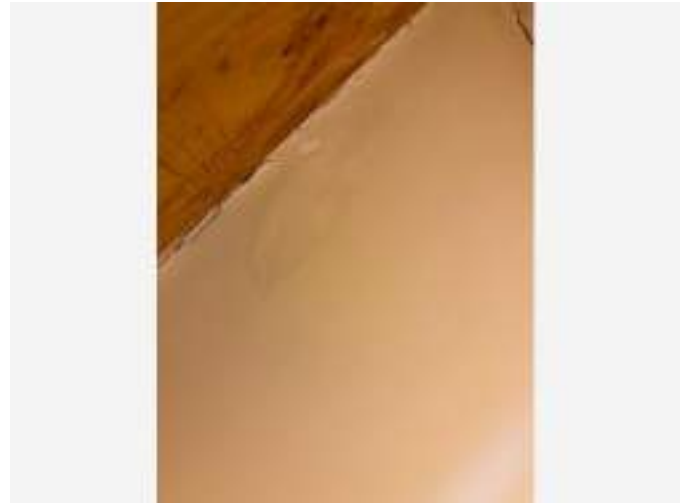
| Opmerking | <p>Natte ruimte: niet aanwezig op deze verdieping</p> <p>Trappenhal: zie fiche traphal 1&amp;2</p> <p>Stooklokaal : niet aanwezig op deze verdieping</p> <p>Sommige plafonds zijn valse plafonds (zie constructieplannen).</p> <p>Een destructief onderzoek is aan te raden bij grondige verbouwingswerken, om eventuele pleisterwerken en/of cementering, mogelijks onder de valse plafonds te bemonsteren. Ook de afsmeerlaag in gips tussen gipskartonplaten kan asbest bevatten. Enkel destructief onderzoek kan uitwijzen waar deze naden zich bevinden. Dit behoort momenteel niet tot onze taak in deze opdracht.</p> <p>De hoeveelheid is een inschatting.</p> |

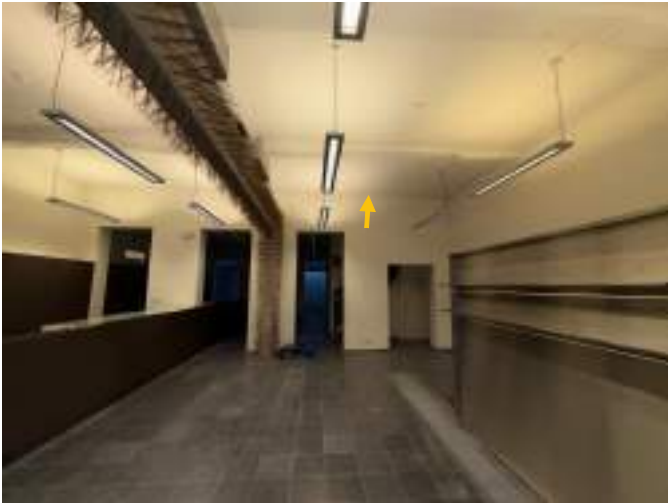
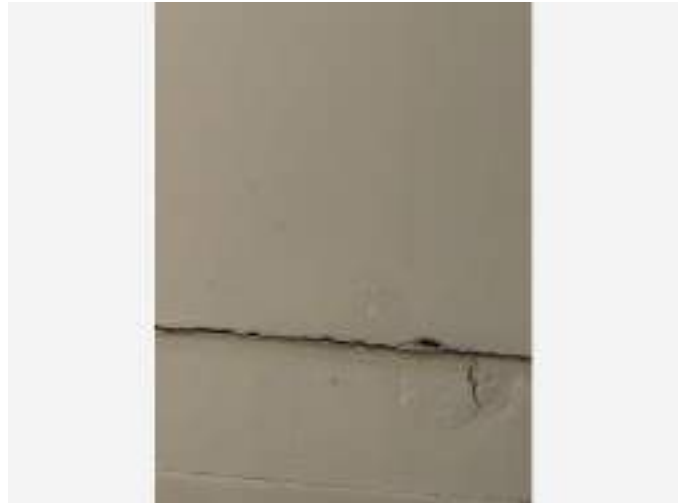
| Opmerking | <p>Natte ruimte: niet aanwezig op deze verdieping</p> <p>Trappenhal: zie fiche traphal 1&amp;2</p> <p>Stooklokaal : niet aanwezig op deze verdieping</p> <p>Sommige plafonds zijn valse plafonds (zie constructieplannen).</p> <p>Een destructief onderzoek is aan te raden bij grondige verbouwingswerken, om eventuele pleisterwerken en/of cementering, mogelijks onder de valse plafonds te bemonsteren. Ook de afsmeerlaag in gips tussen gipskartonplaten kan asbest bevatten. Enkel destructief onderzoek kan uitwijzen waar deze naden zich bevinden. Dit behoort momenteel niet tot onze taak in deze opdracht.</p> <p>De hoeveelheid is een inschatting.</p> |

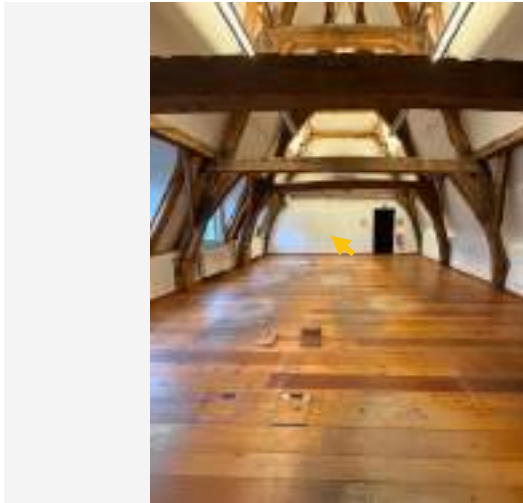
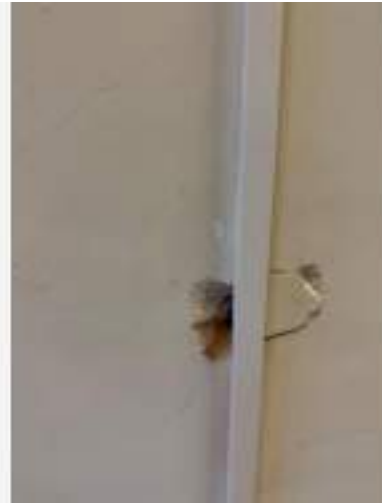
| Opmerking | <p>Natte ruimte: niet aanwezig op deze verdieping</p> <p>Trappenhal: zie fiche traphal 1&amp;2</p> <p>Stooklokaal : niet aanwezig op deze verdieping</p> <p>Sommige wanden zijn valse wanden (zie constructieplannen).</p> <p>Een destructief onderzoek is aan te raden bij grondige verbouwingswerken, om eventuele pleisterwerken en/of cementering, mogelijks achter de valse wanden en achter de tegels te bemonsteren. Ook de afsmeerlaag in gips tussen gipskartonplaten kan asbest bevatten. Enkel destructief onderzoek kan uitwijzen waar deze naden zich bevinden. Dit behoort momenteel niet tot onze taak in deze opdracht.</p> <p>De hoeveelheid is een inschatting.</p> |

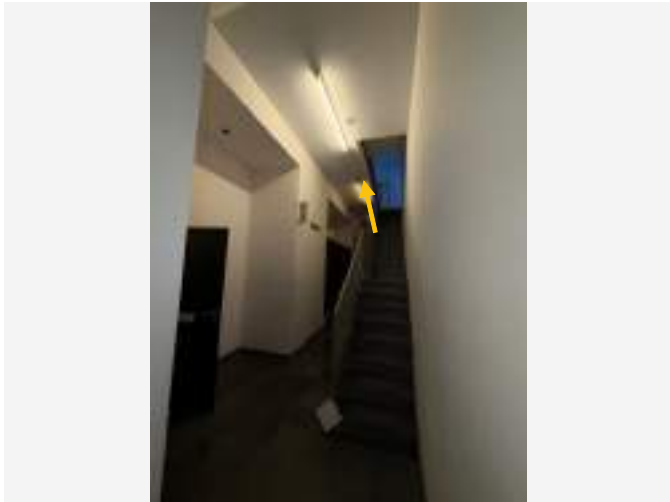
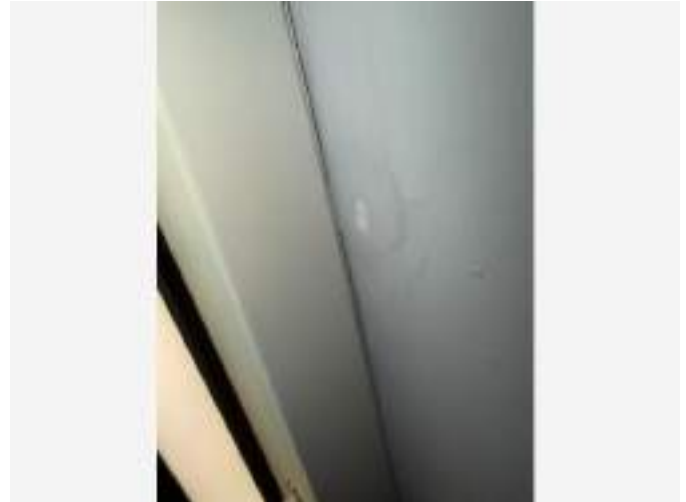
## Fiche 17: Traphal 1\_Pleisterwerk traphall (muren/plafonds/onder de trap)

Geen asbest

| Opmerking | De hoeveelheid is een inschatting. |

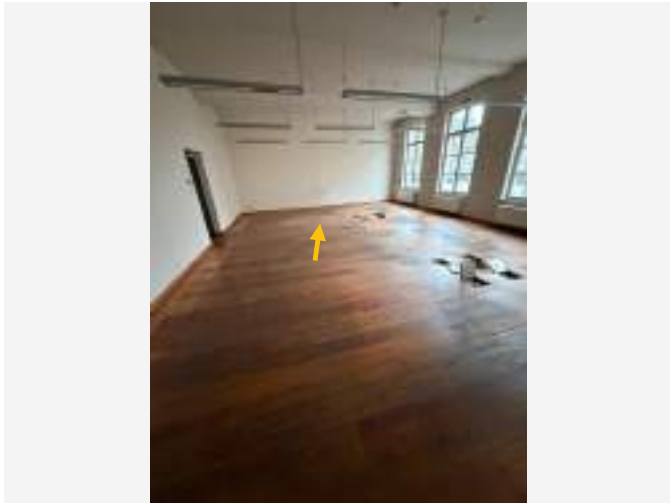
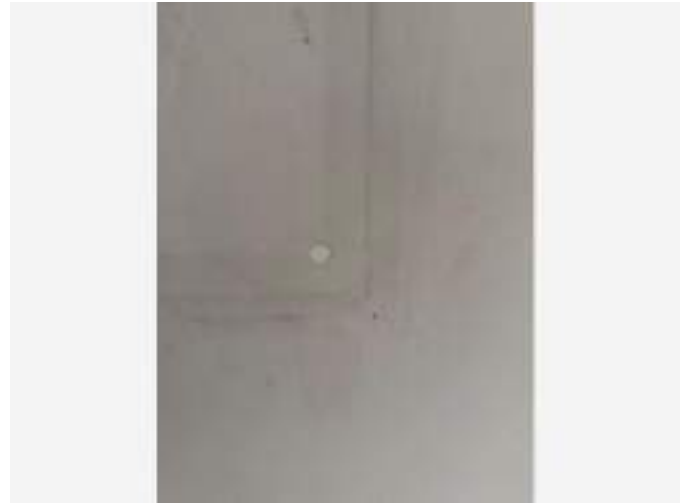
### Conclusie

Geen asbest

| # | Type | Referentie | Resultaat |
|---|---|---|---|
| 23.1 | Mengmonster | MM07 - Pleister muren +1 | Geen asbest |

| Beschrijving | Verdieping +1_Pleisterwerk muren |
| Opmerking | <p>Natte ruimte: 01.06 keuken</p> <p>Trappenhal: zie fiche traphal 1&amp;2</p> <p>Stooklokaal : 01.05, geen pleisterwerk aanwezig</p> <p>Sommige wanden zijn valse wanden (zie constructieplannen).</p> <p>Een destructief onderzoek is aan te raden bij grondige verbouwingswerken, om eventuele pleisterwerken en/of cementering, mogelijks achter de valse wanden en achter de tegels te bemonsteren. Ook de afsmeerlaag in gips tussen gipskartonplaten kan asbest bevatten. Enkel destructief onderzoek kan uitwijzen waar deze naden zich bevinden. Dit behoort momenteel niet tot onze taak in deze opdracht.</p> <p>De hoeveelheid is een inschatting.</p> |

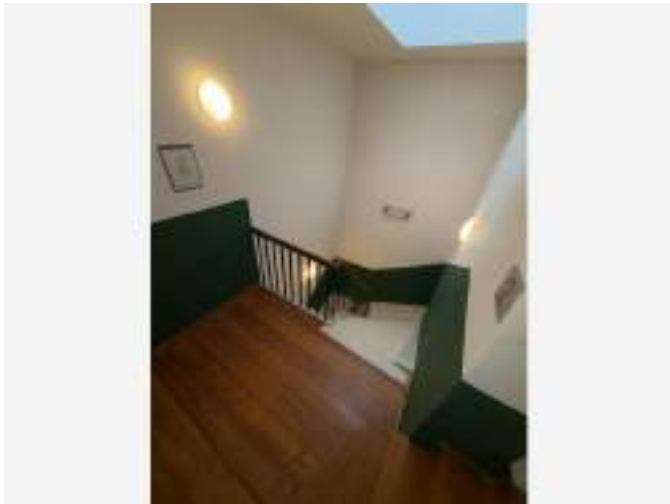
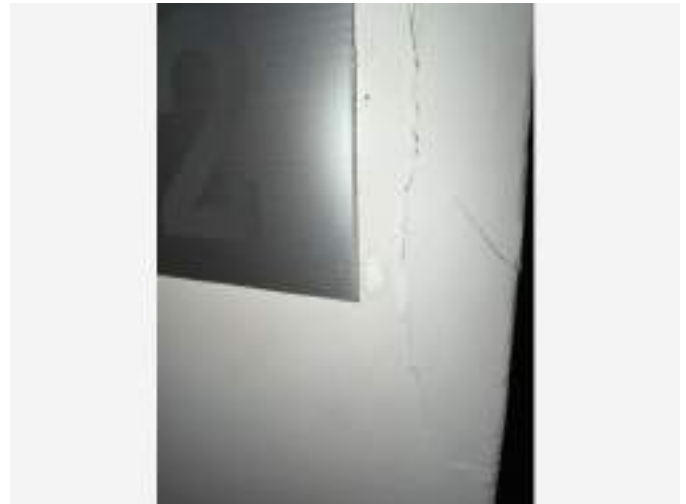
## Fiche 24: Traphal 2\_Pleisterwerk traphall (muren/plafonds/onder de trap)

Geen asbest

| # | Type | Referentie | Resultaat |
|---|---|---|---|
| 24.1 | Mengmonster | MM12 - Traphal 2 | Geen asbest |

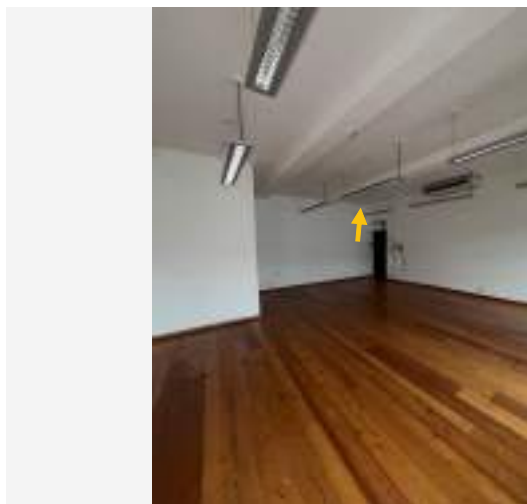
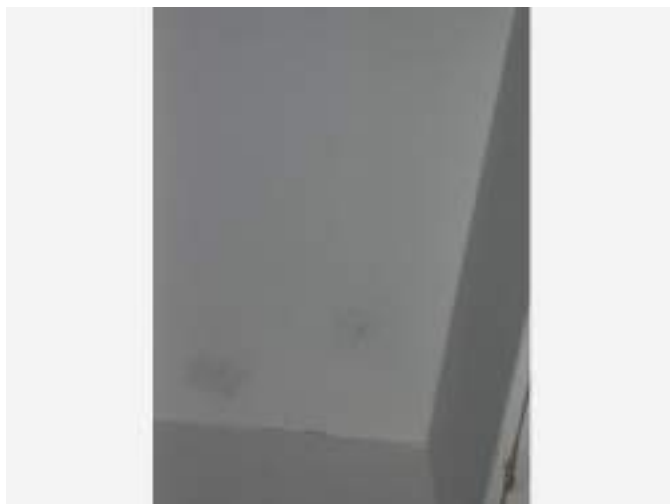
Geen asbest

| # | Type | Referentie | Resultaat |
|---|---|---|---|
| 25.1 | Mengmonster | MM08 - Pleister plafonds +1 | Geen asbest |

| Beschrijving | Verdieping +1_Pleisterwerk plafonds |

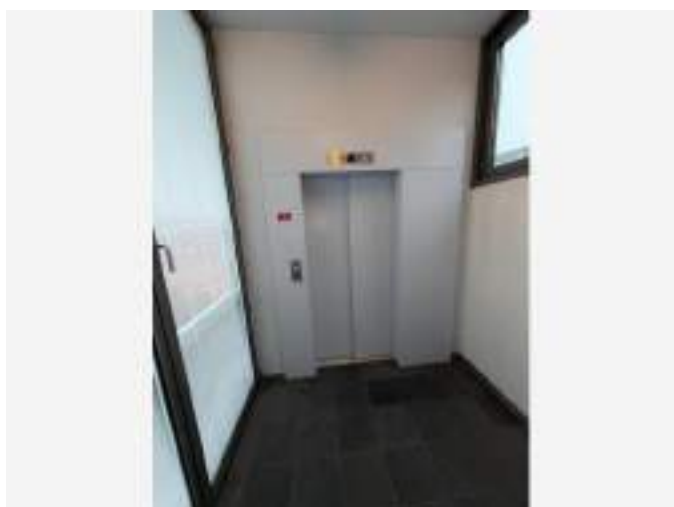
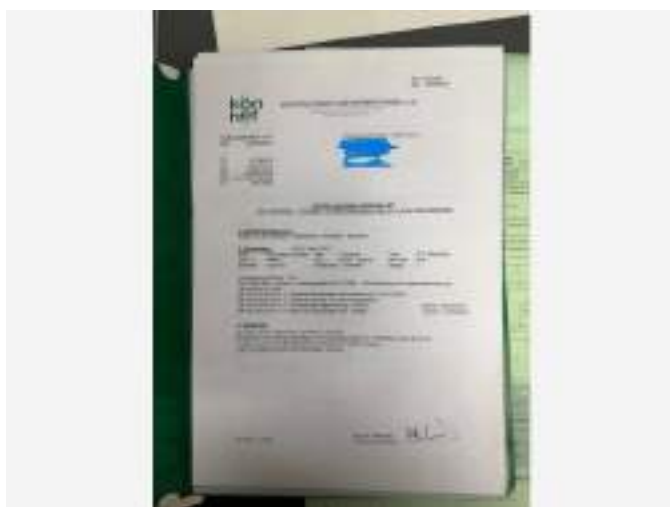
### Fiche 35: Liftinfrastructuur - bouwjaar 2002

| <p>Fiche 35: Liftinfrastructuur - bouwjaar 2002</p> | <p>De liftinfrastructuur heeft een bouwjaar na 2001. Toestellen/onderdelen die geproduceerd zijn na 2001 mogen geen asbesthoudende onderdelen bevatten.</p> | <p>Plan 1.3: Verdieping 0</p> <p>Plan 1.4: Verdieping +1</p> <p>Plan 1.5: Verdieping +2</p> |
