INVENTAIRE AMIANTE EN VUE DE

Adresse du site inventorié : Rue Vondel, 26 à 1030 Schaerbeek

Référence de l'inventaire : CBC-R26/564.

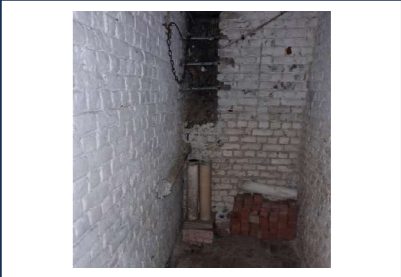
Localisation				Application dans laquelle l'amiante est intégré	Quantité estimée de matériau contenant de l'amiante	Evaluation de l'état du matériau	Traitements/travaux susceptibles de donner lieu à une exposition	N° Application	Photo (Cette colonne est un ajout par rapport au modèle du SPF)
Bâtiment	Etage	Local / Endroit	Plan						
Rue Vondel 26	-1	Local cave	1	Conduit en amiante ciment entreposées	5 pièces	Bon état général	Nettoyage	A10-0

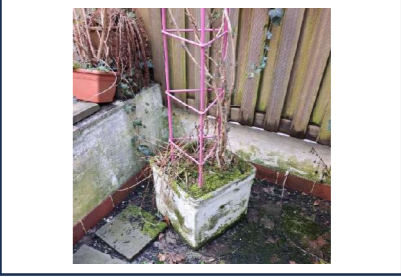
Rue Vondel 26	0	Hall d'entrée	2	Dalles de sol + colle	± 10 m ²	Bon état général	Travaux	A1-001	/
Rue Vondel 26	/	Jardin	2	Jardinière en amiante ciment	3 pièces	Bon état général	Nettoyage	A9-0

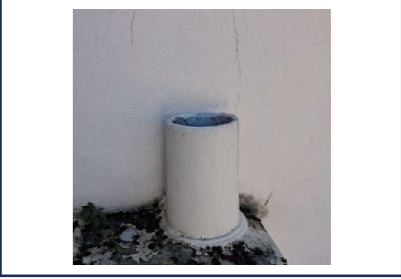
Rue Vondel 26	/	Terrasse	4	Conduit en amiante ciment	± 0.5 m visible	Bon état général	Travaux	A5-0

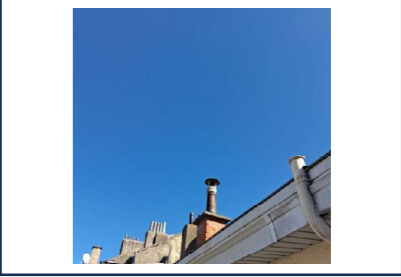
Rue Vondel 26	/	Toiture	5	Conduit en amiante ciment	1 pièce	Bon état général	Travaux en toiture	A6-0
