Asbestinventarisatetest

Oranjerielaan 6, 1700 Dilbeek

Attestnummer : 20240404-000215.000

Uitgegeven op : 04.04.2024

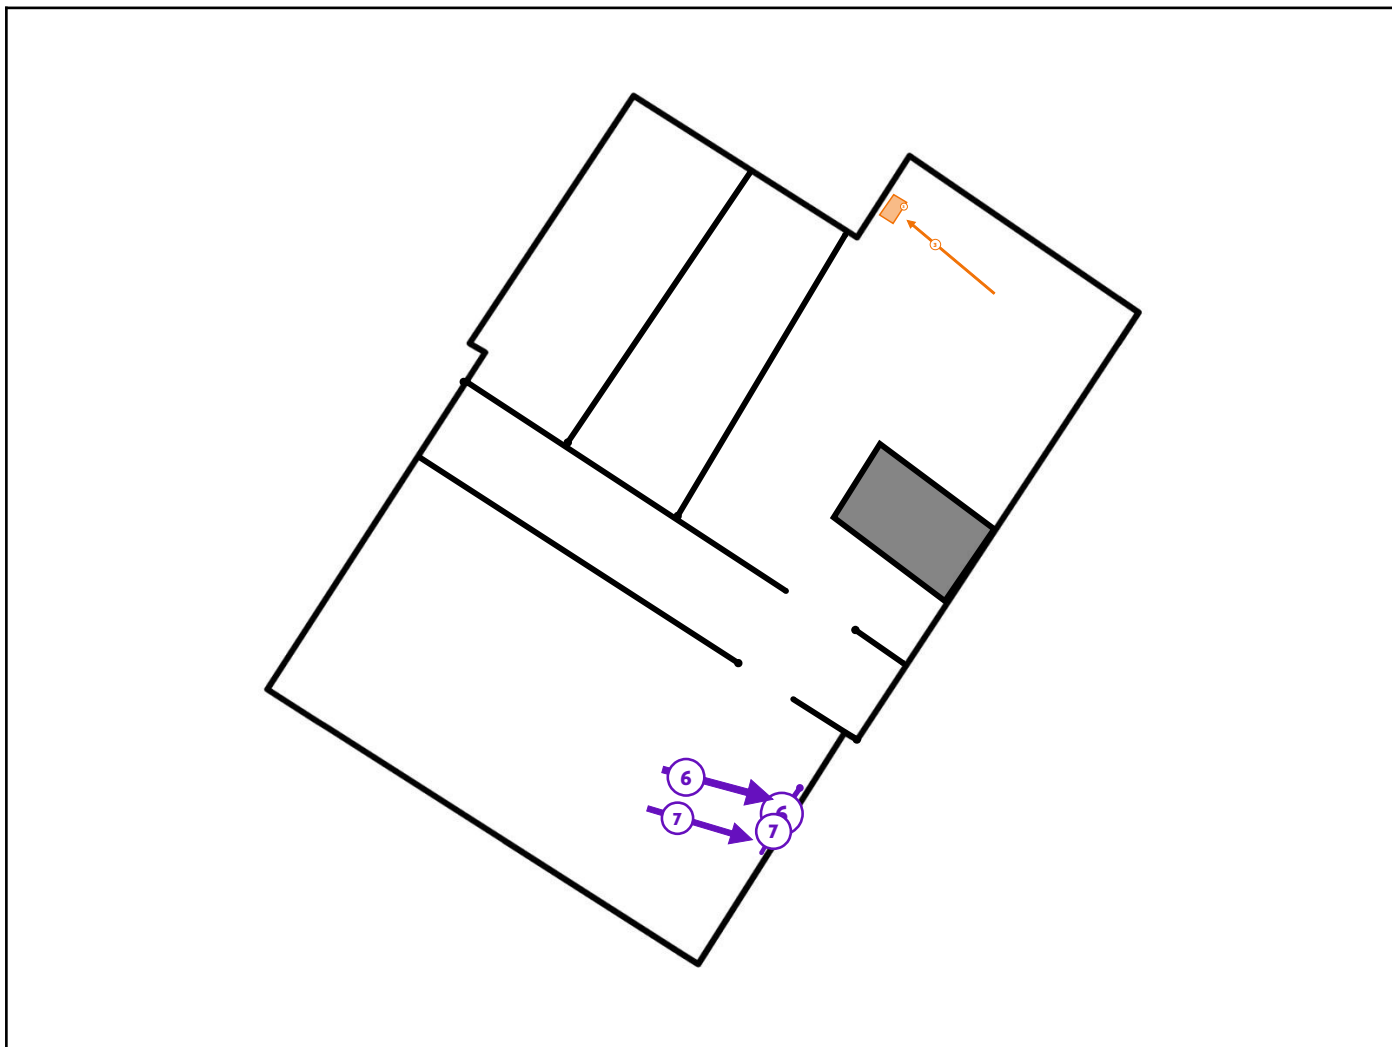
Plan 1.1: Verdieping -1

Beschrijving	Type	Actie
3. Dreunplaat onder wasbak	Asbestmateriaal	Verwijderen
6. Gasmeter	Advies	-
7. Elektrische teller	Advies	-

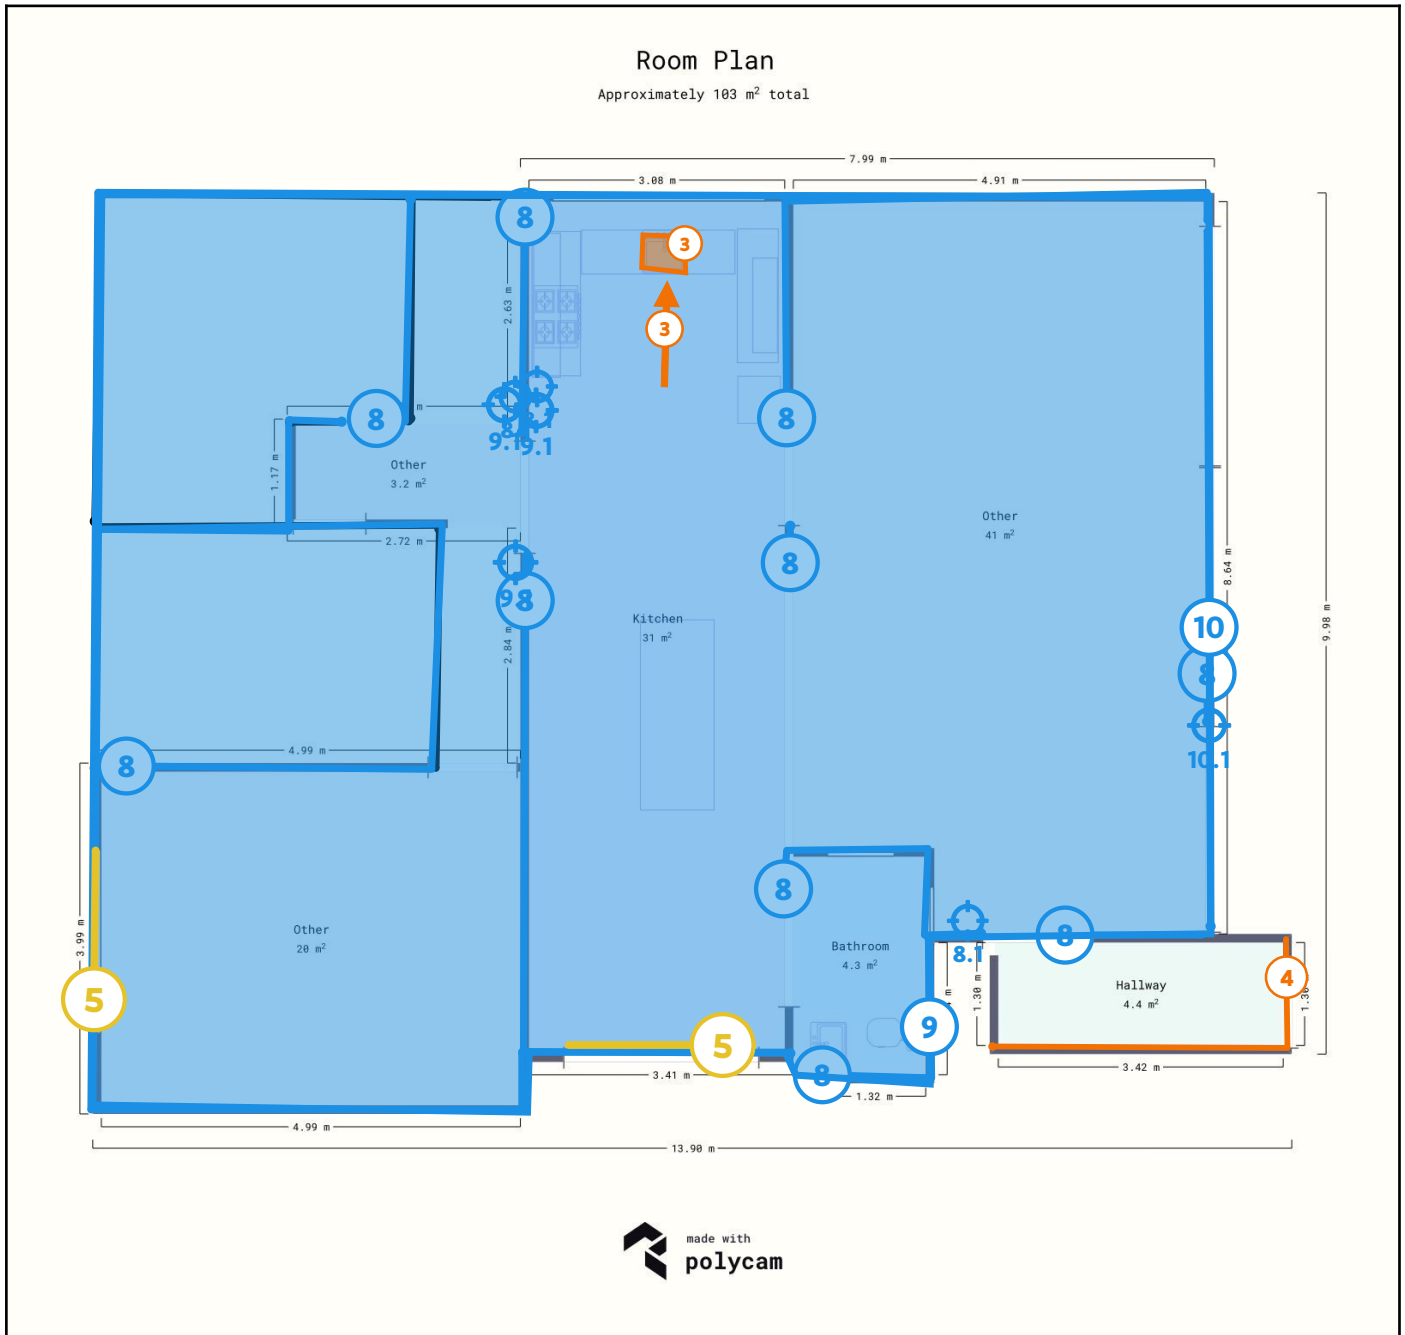
Plan 1.2: Gelijkvloers

Beschrijving	Type	Actie
3. Dreunplaat onder wasbak	Asbestmateriaal	Verwijderen
4. Glazalplaten inkom	Asbestmateriaal	Verwijderen
5. Vensterbanken	Asbestmateriaal	Zorgvuldig beheren

8. Pleisterwerk muren	Geen asbest	-
8.1 Code: 002	Mengmonster	-
9. Pleisterwerk plafond	Geen asbest	-
9.1 Code: 003	Mengmonster	-
10. Mastiek schuifraam	Geen asbest	-
10.1 Code: 001	Puntmonster	-

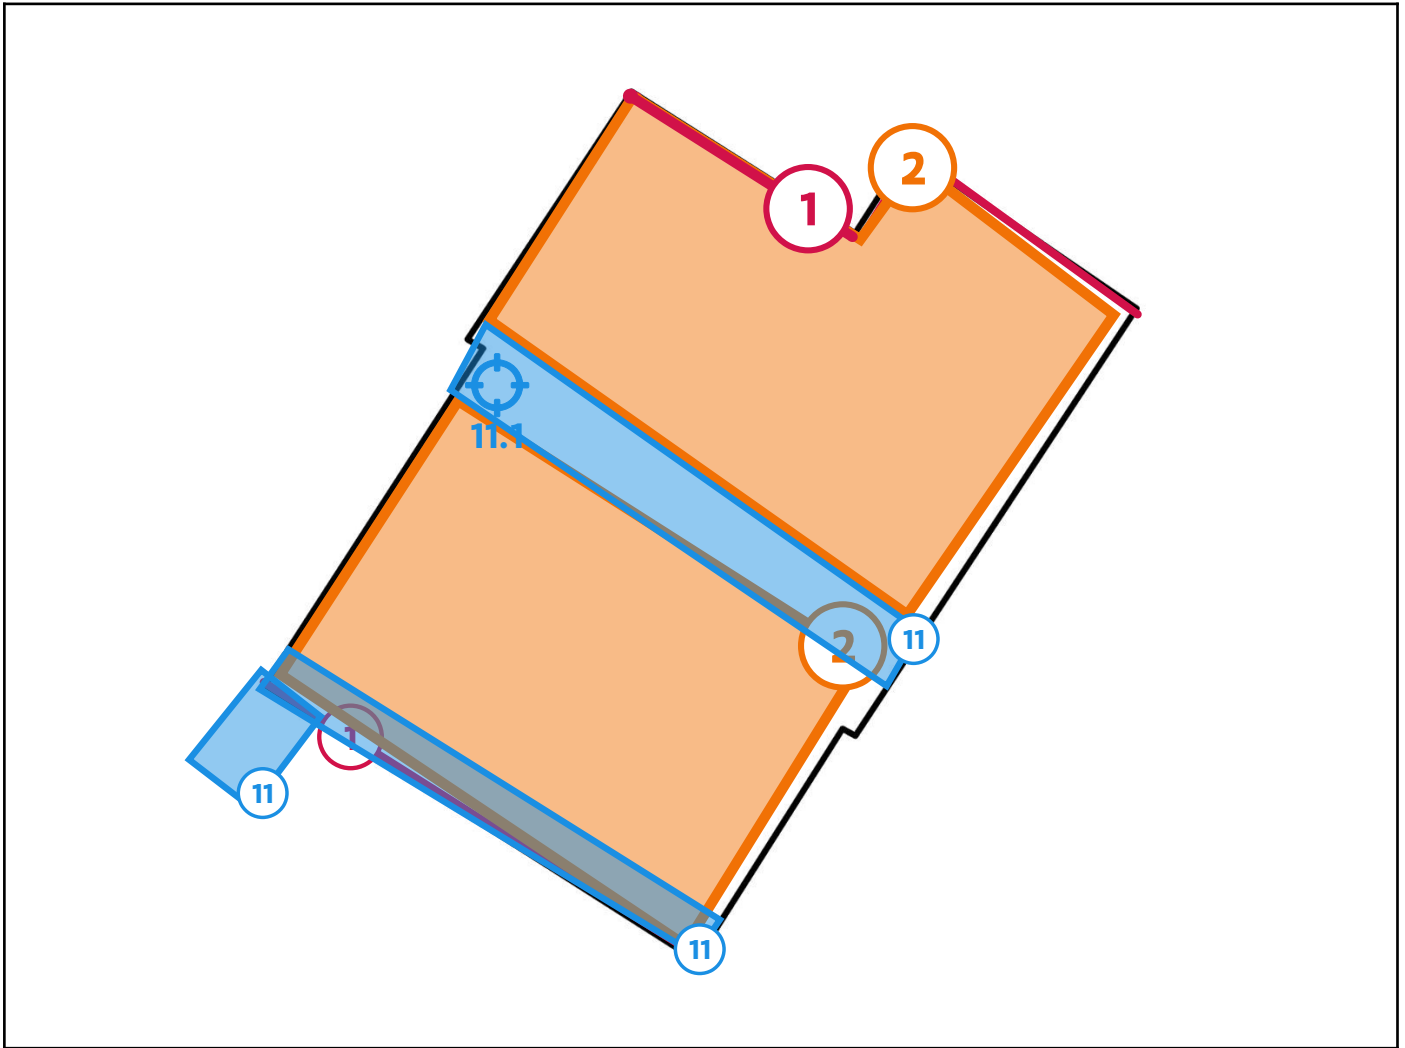
Plan 1.3: Bovenaanzicht

Beschrijving	Type	Actie
1. Slib in dakgoot	Asbestmateriaal	Dringend verwijderen
2. asbestleien dak	Asbestmateriaal	Verwijderen
11. Roofing dak	Geen asbest	-
11.1 Code: 004 - Roof	Puntmonster	-
