# Asbestinventarisatetest

Romeinse Steenweg 792, 1780 Wemmel

Attestnummer : 20261013-000360.000

Uitgegeven op : 13.10.2026

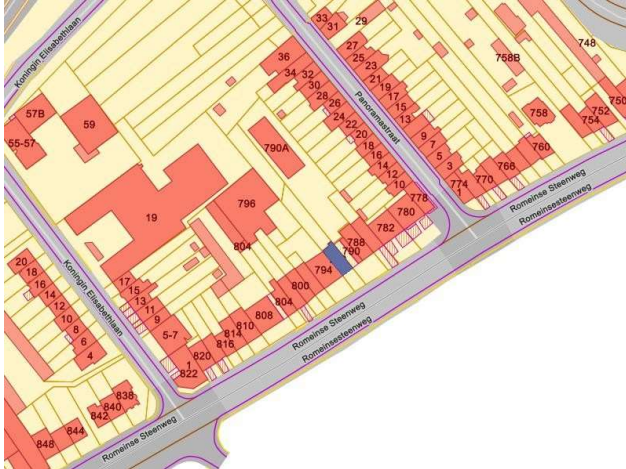
## Zone 1: Hoofdgebouw

- 0 Asbestmaterialen
- 1 Beperking
- 0 Uitsluitingen
- 0 Roerende goederen
- 0 Puin, steenslag, (water)bodem
- 3 Adviezen
- 1 Geen asbest

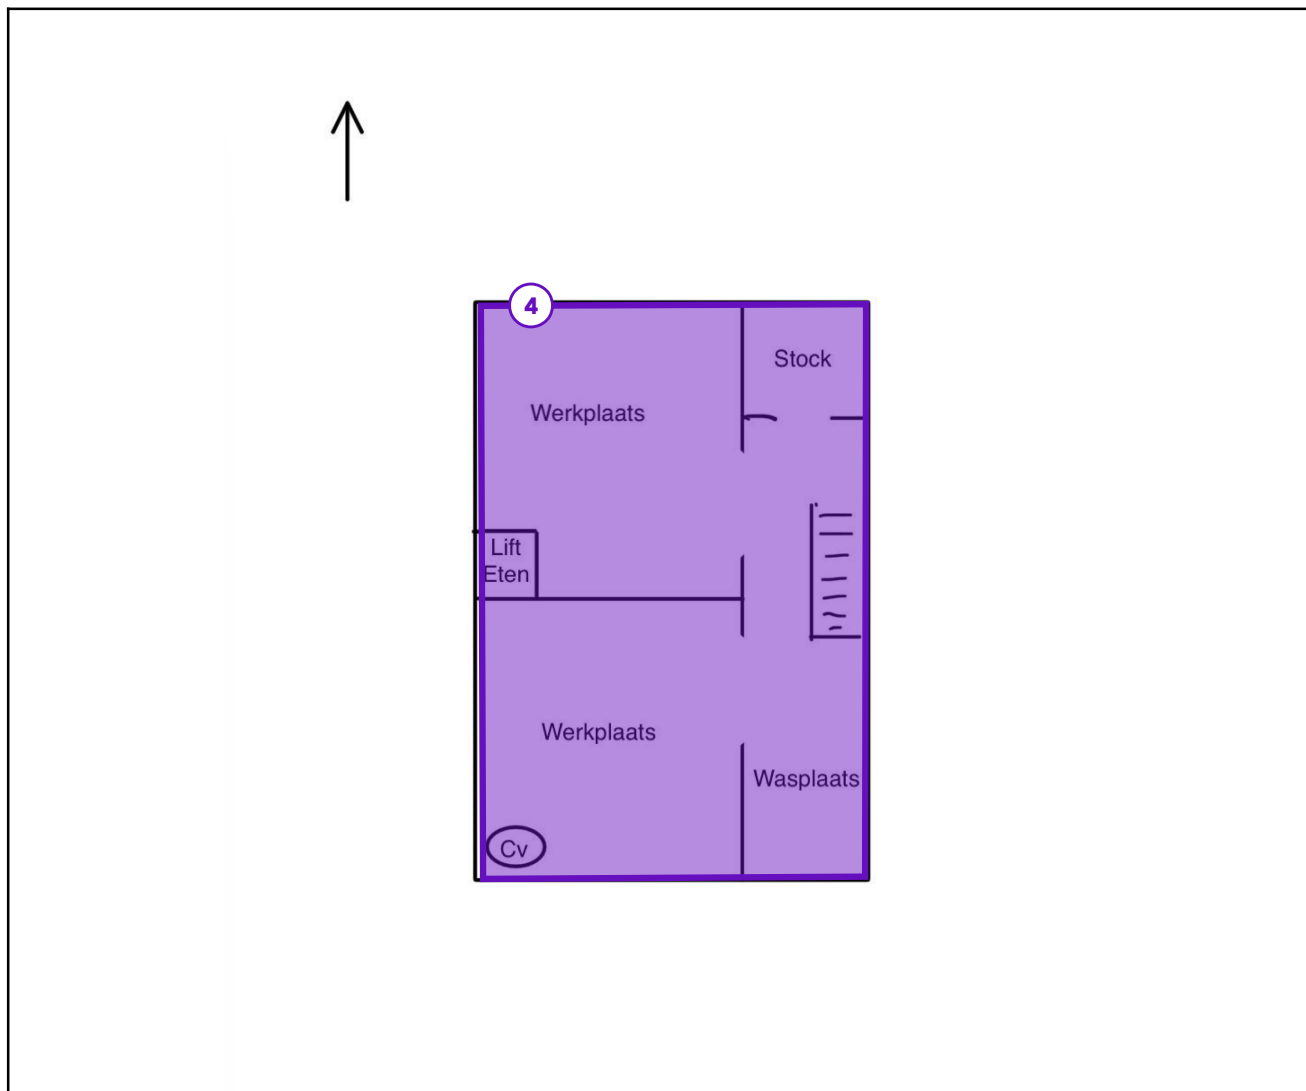
## Plan 1.1: Kelder

| Beschrijving | Type | Actie |
|---|---|---|
| 4. Tegellijn onder vloertegels en achter plinttegels | Advies | - |

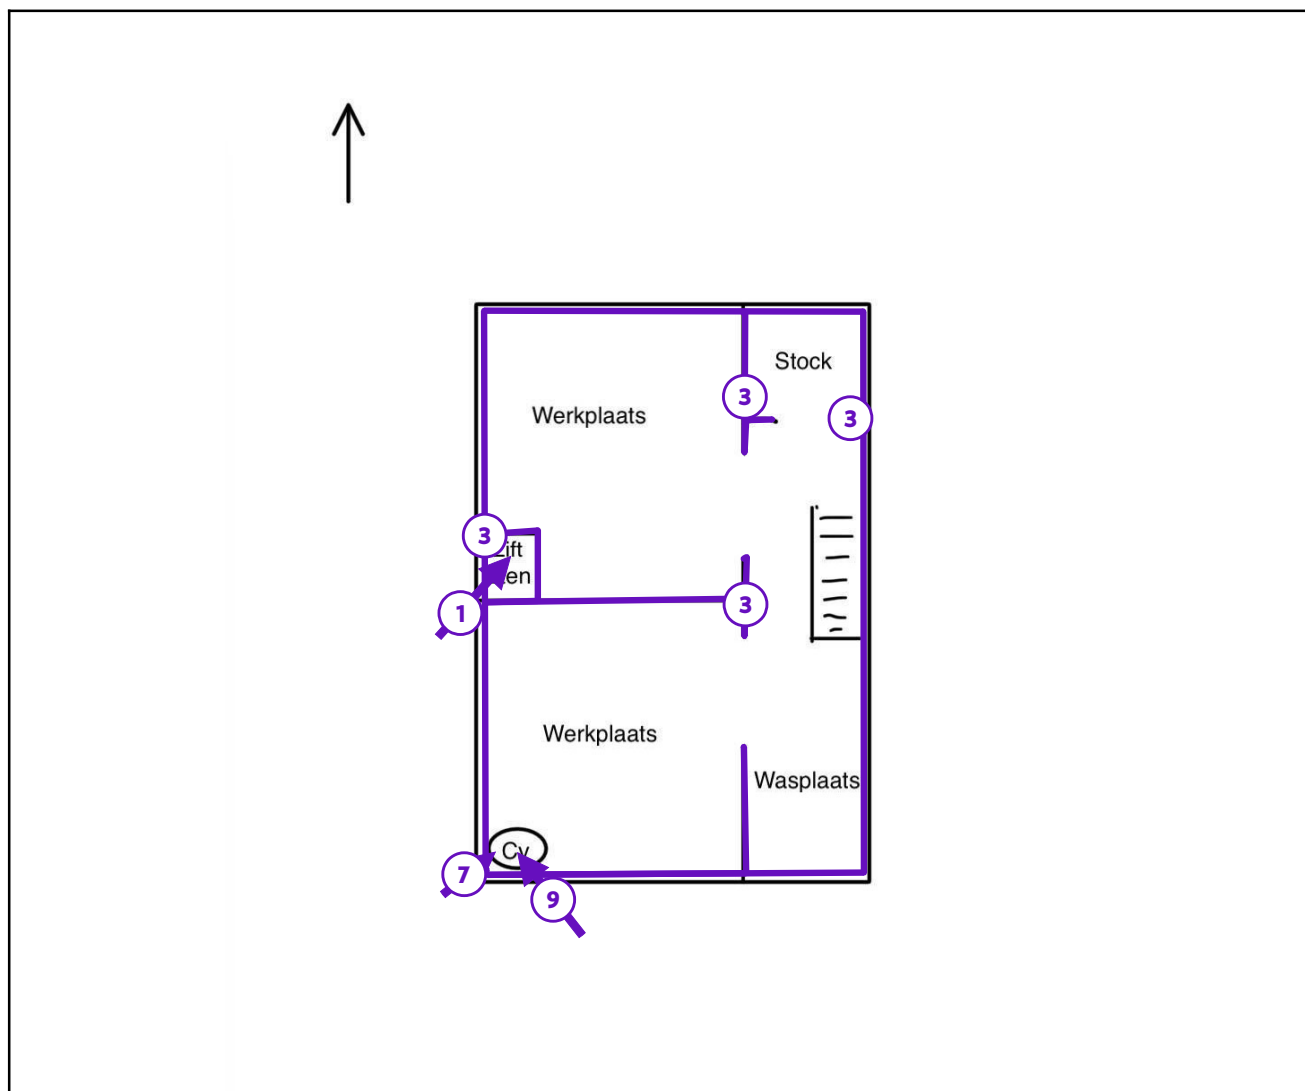
## Plan 1.2: Kelder

| Beschrijving | Type | Actie |
|---|---|---|
| 9. Rookgaskanalen - niet verdacht | Overige ruimte of materiaal | - |

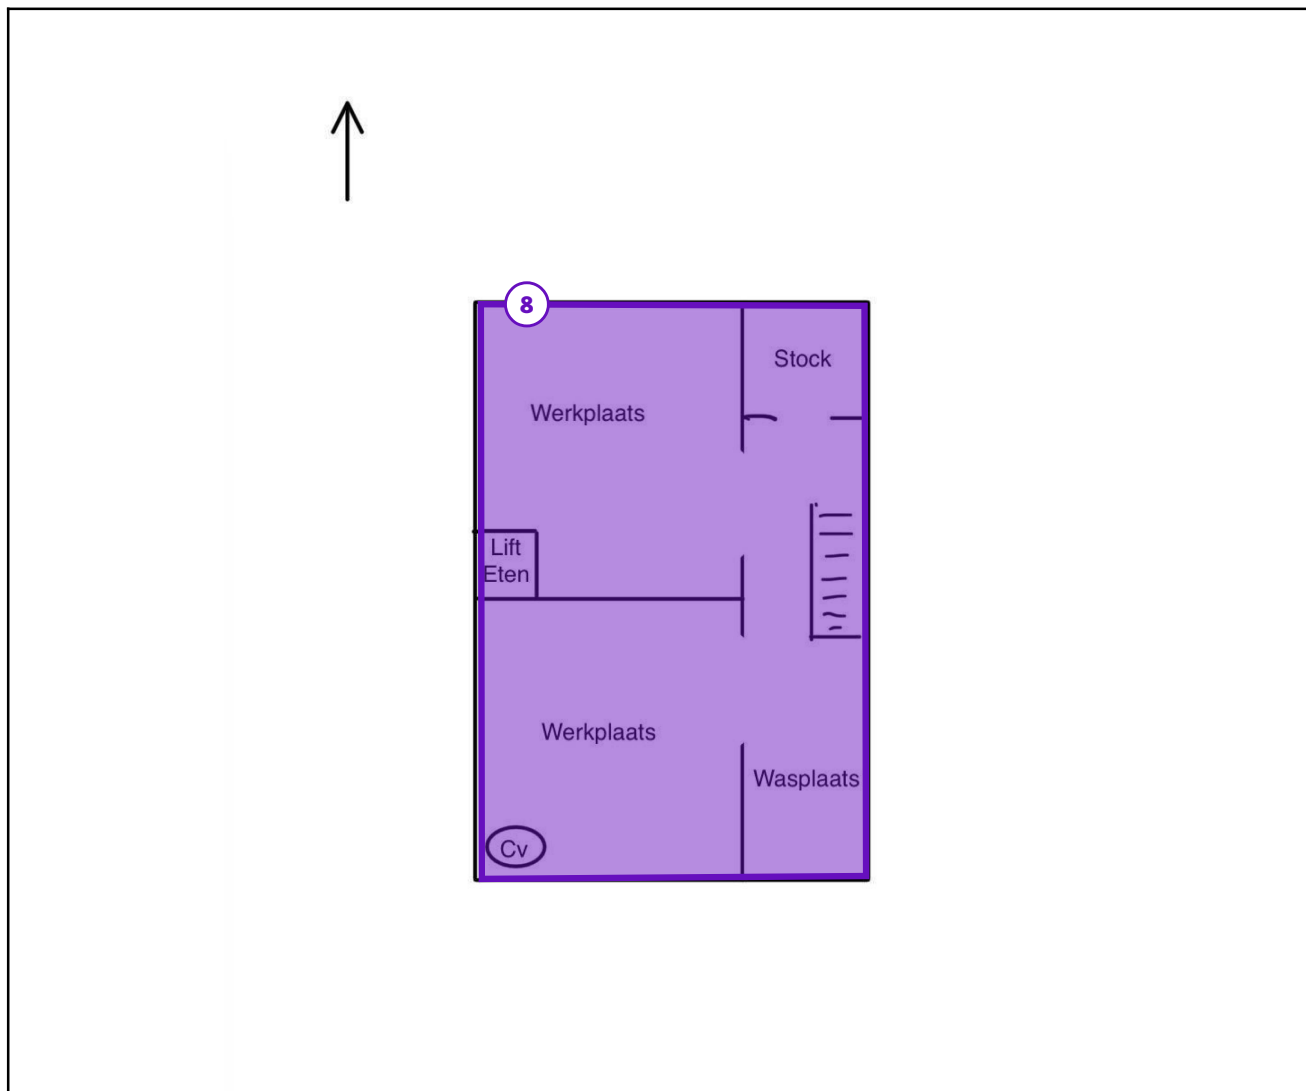
## Plan 1.3: Kelder

| Beschrijving | Type | Actie |
|---|---|---|
| 8. Plafondafwerking in gipskarton/hout/pvc | Overige ruimte of materiaal | - |

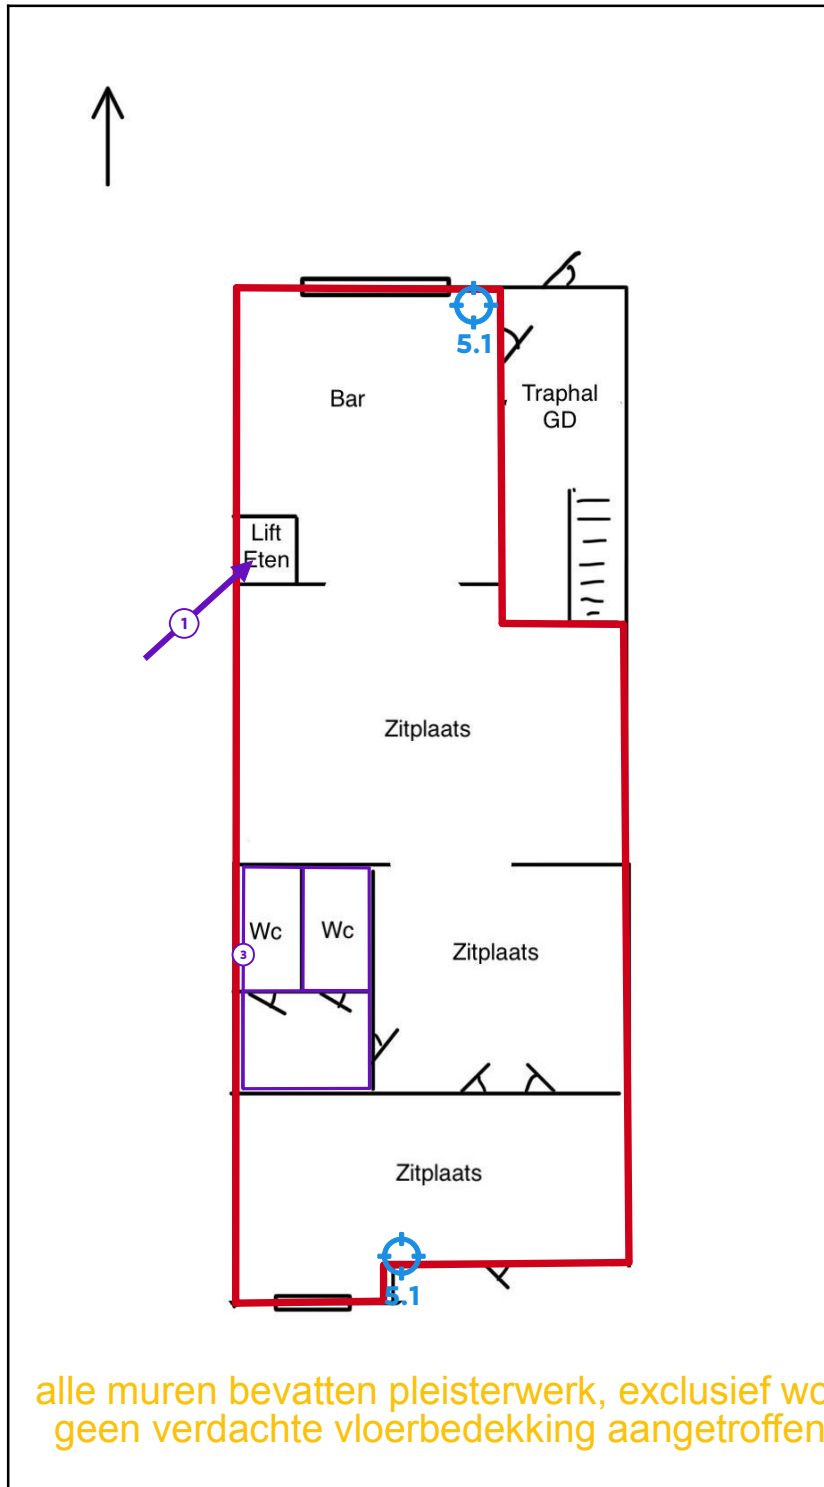
## Plan 1.4: Verdieping +0

| 5.1 Code: M01 | Mengmonster | - |

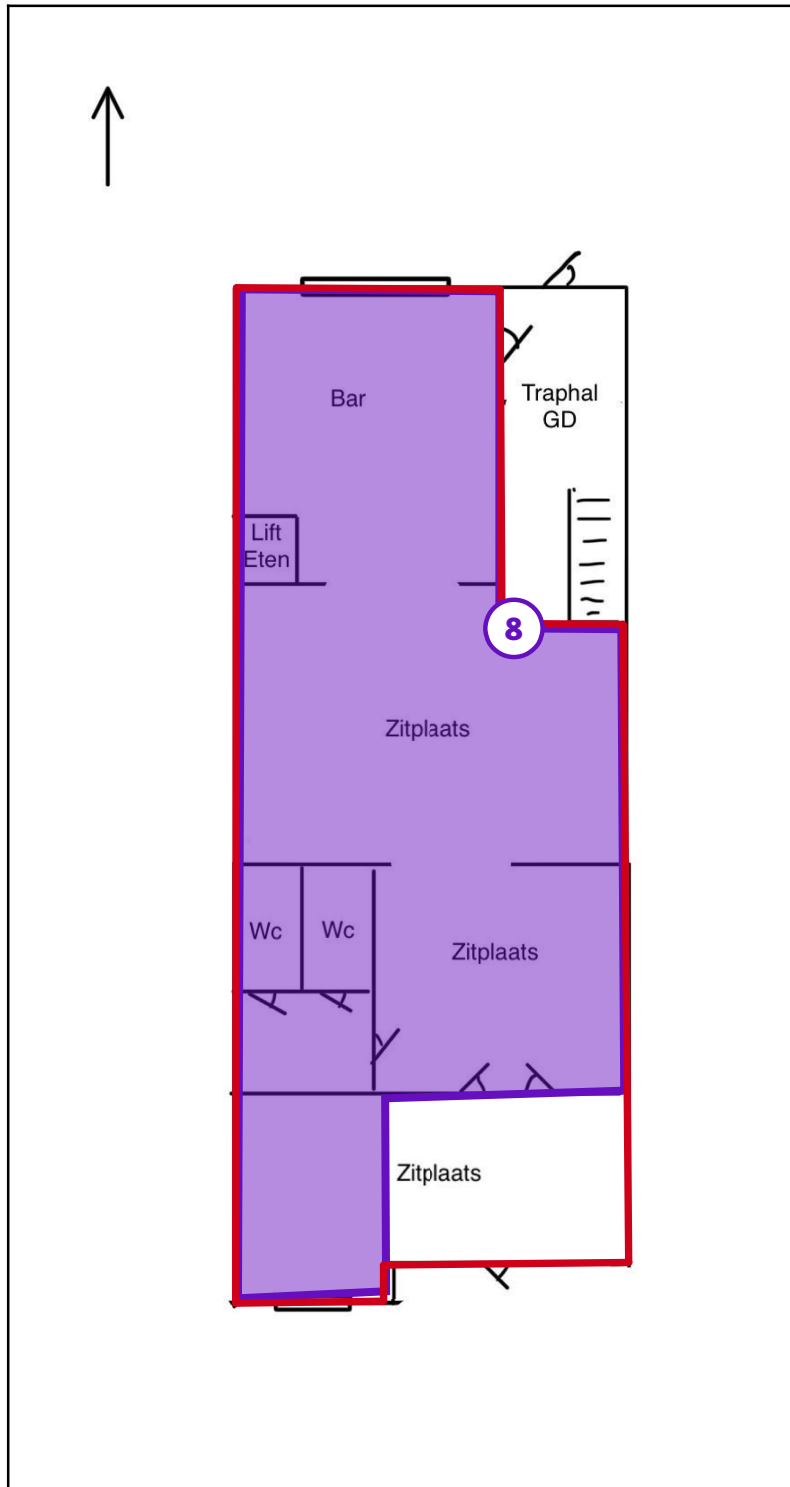
## Plan 1.5: Verdieping +0

| 8. Plafondafwerking in gipskarton/hout/pvc | Overige ruimte of materiaal | - |
