# Asbestinventarisatetest

Weg Messelbroek 254, 3271 Scherpenheuvel-Zichem

Attestnummer : 20240906-000300.000

## Niet-asbestveilig

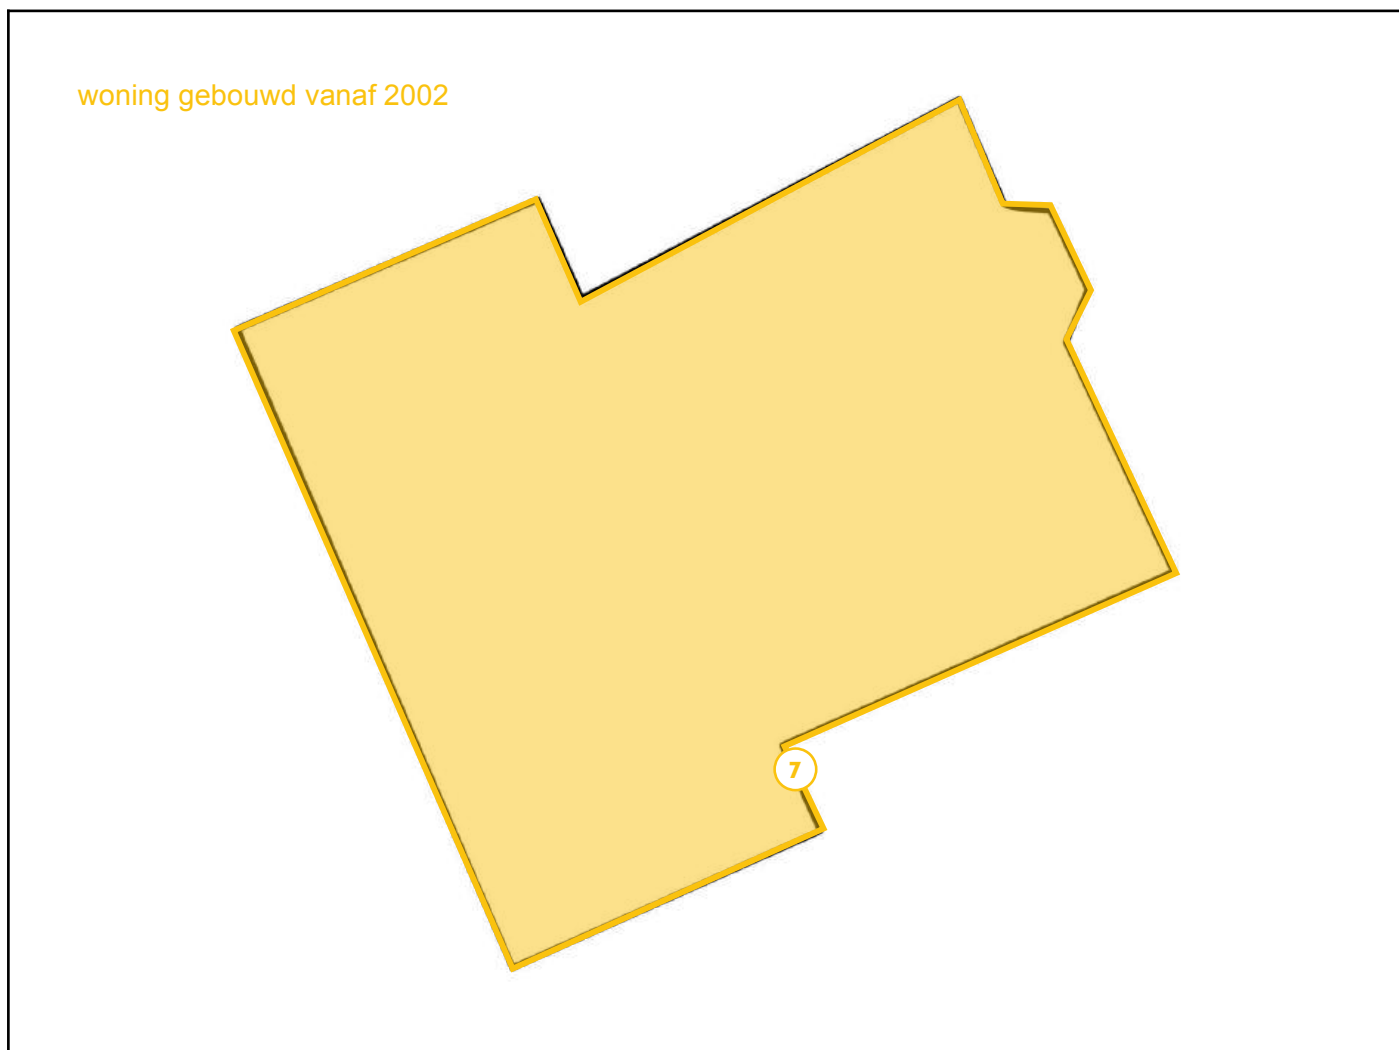
## Plan 1.3: woning plan

Beschrijving	Type	Actie
7. woning gebouwd tussen 2002 en 2018	Uitsluiting	-

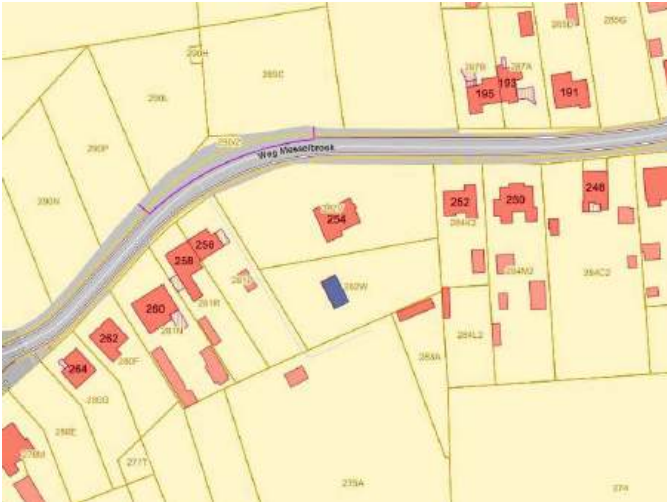
## Zone 2: bergplaats

- 2 Asbestmaterialen**
- 0 Beperkingen
- 0 Uitsluitingen
- 0 Roerende goederen
- 0 Puin, steenslag, (water)bodem
- 0 Adviezen
- 0 Geen asbest

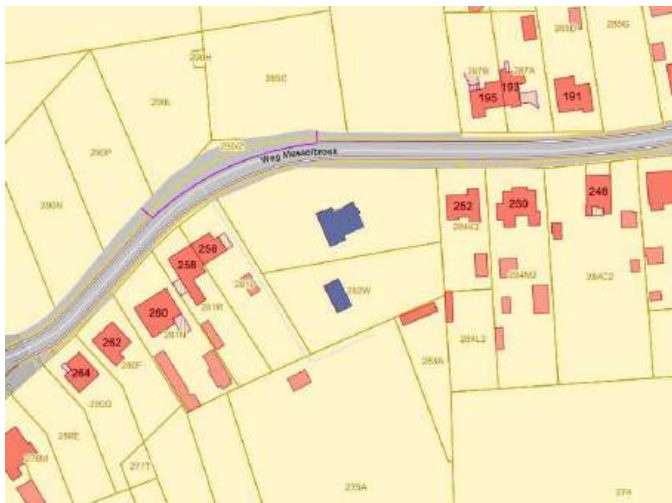
## Zone 3: Overig gebied

- 5 Asbestmaterialen**
- 0 Beperkingen
- 0 Roerende goederen
- 0 Puin, steenslag, (water)bodem
- 0 Geen asbest
