Asbestinventarisatetest

Schuurwaverstraat 12, 3270 Scherpenheuvel-Zichem

Attestnummer : 20240919-000205.000

Uitgegeven op : 19.09.2024

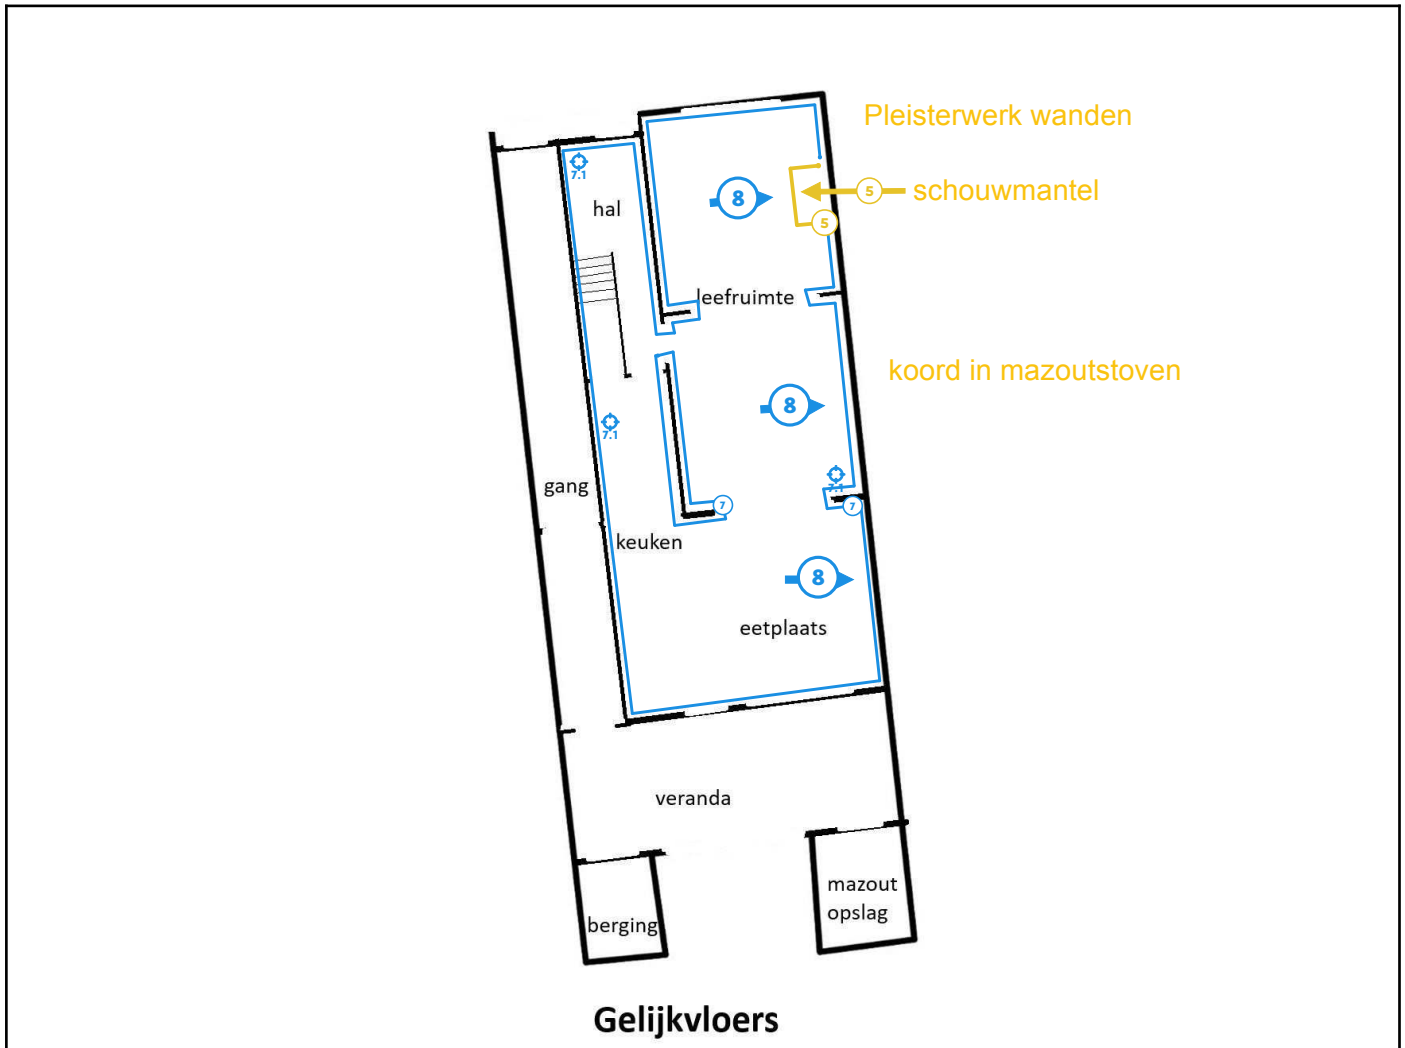
Plan 1.4: gelijkvloers

Beschrijving	Type	Actie
5. Schouwmantel in asbesthoudende afwerking	Asbestmateriaal	Zorgvuldig beheren
7. pleisterwerk wanden	Geen asbest	-
7.1 Code: 1	Mengmonster	-
8. Dichtingskoorden in mazoutstoven	Geen asbest	-

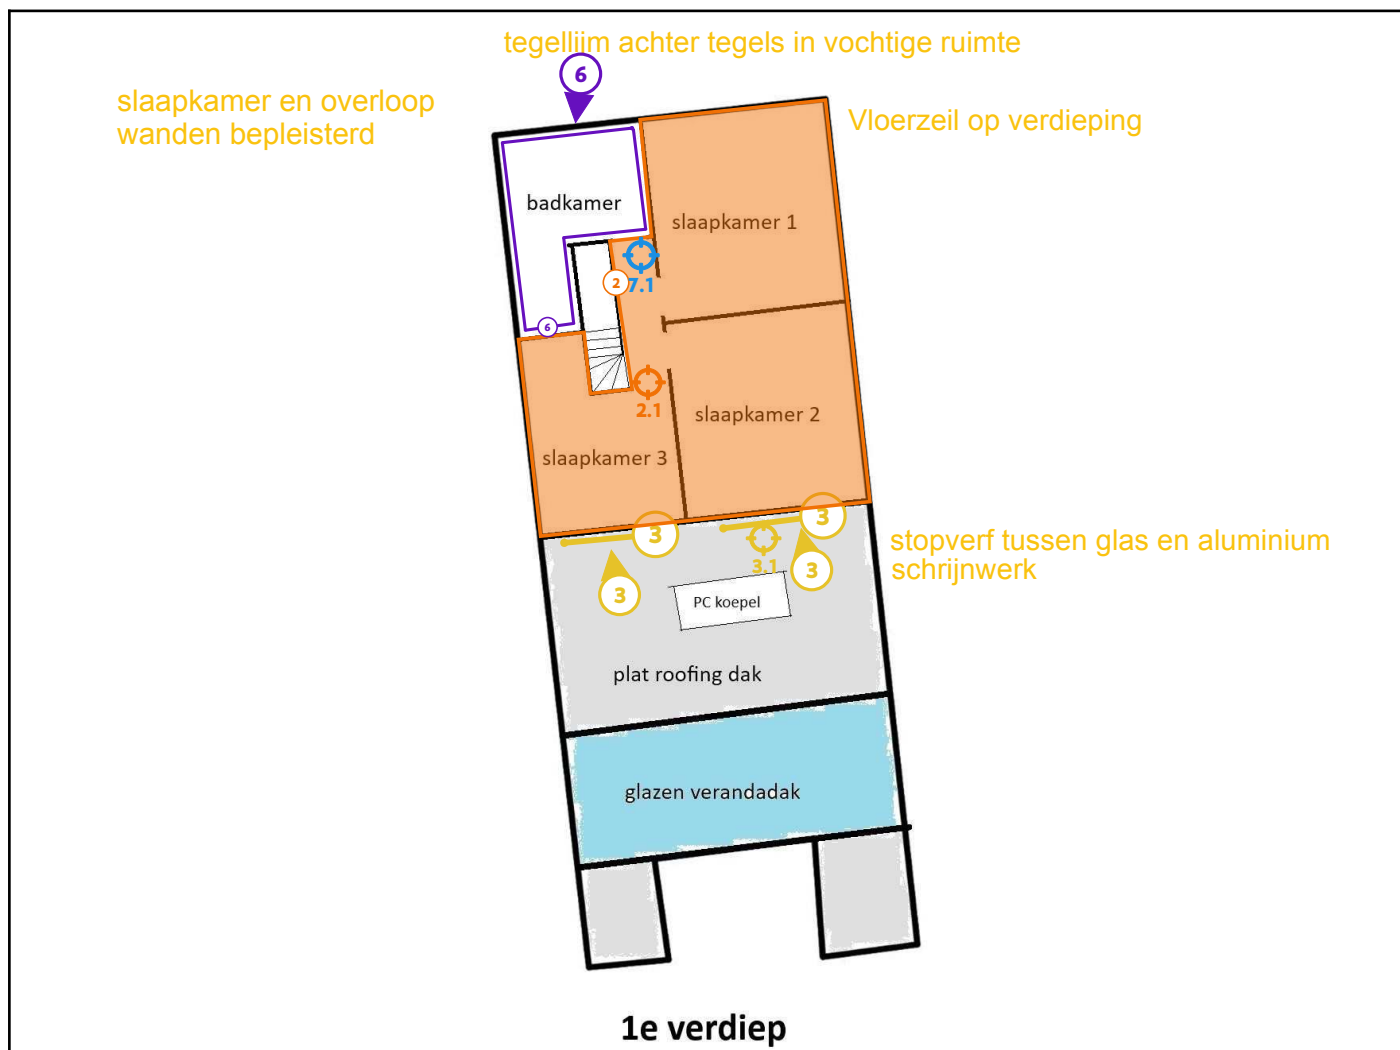
Plan 1.5: verdieping

Beschrijving	Type	Actie
2. Vloerzeil slaapkamers verdieping	Asbestmateriaal	Verwijderen
2.1 Code: 3	Puntmonster	-
3. Stopverf tussen aluminium schrijnwerk en glas	Asbestmateriaal	Zorgvuldig beheren
3.1 Code: 2	Puntmonster	-
6. tegellijn achter tegels in vochtige ruimtes	Advies	-
7. pleisterwerk wanden	Geen asbest	-
7.1 Code: 1	Mengmonster	-

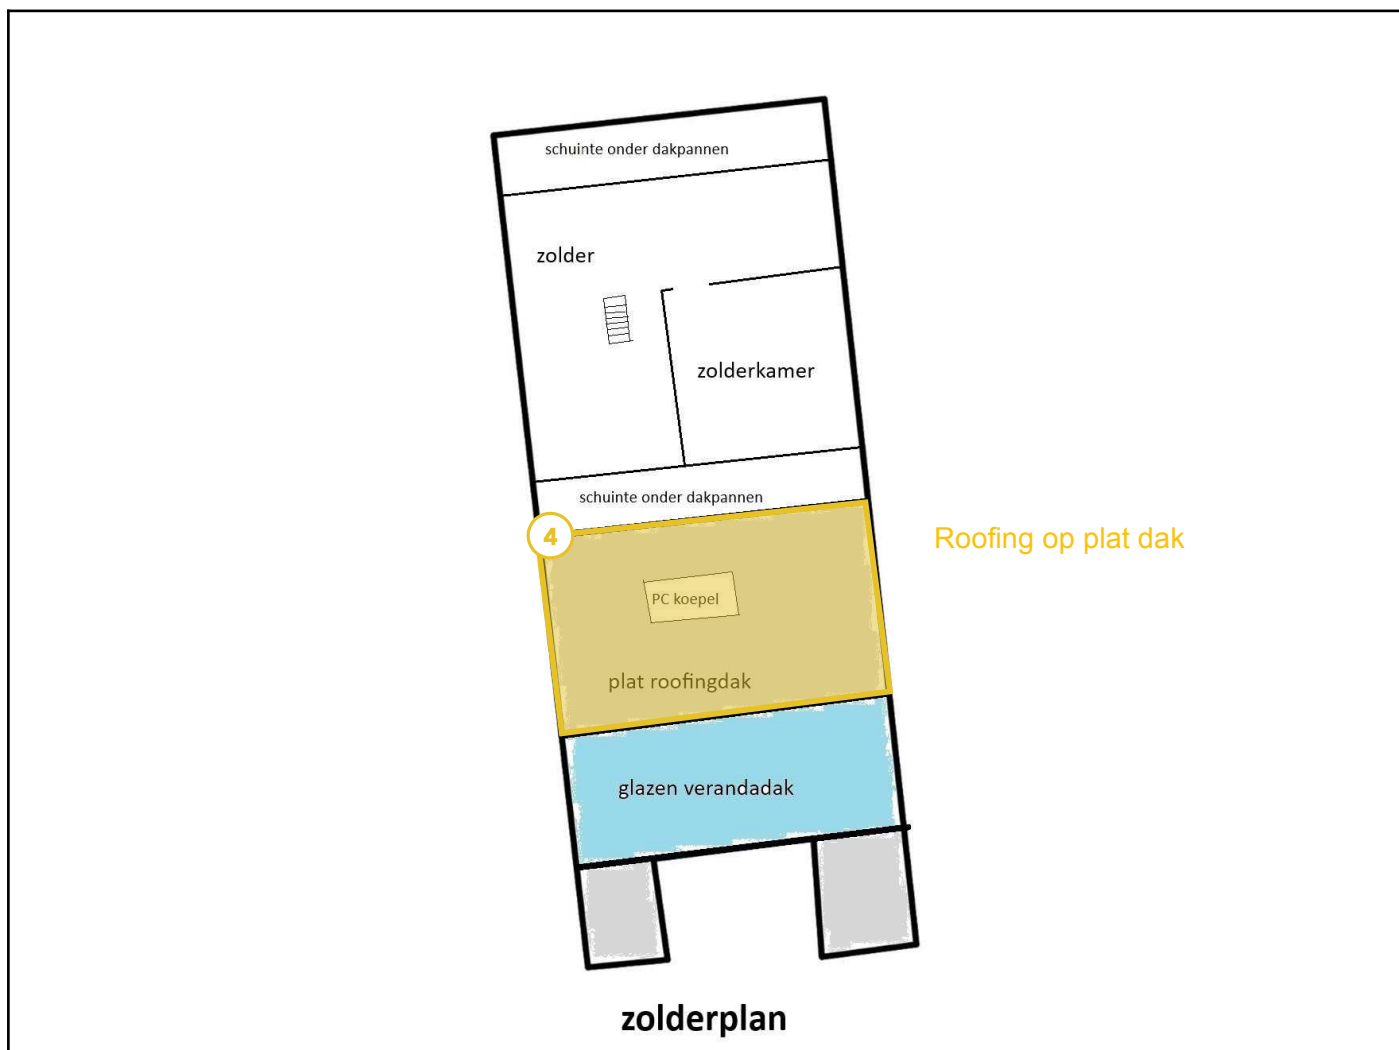
Plan 1.6: zolderplan

Beschrijving	Type	Actie
4. roofing op plat dak	Asbestmateriaal	Zorgvuldig beheren

Beschrijving	roofing op plat dak
Omgeving	Buiten
Primaire drager	Plat dak
Asbestmateriaal	Dak- en gevelbekleding - Roofing
Bindmiddel van asbestmateriaal	Bitumen (roofing, teer, asfalt)
Gebondenheid op basis van bindmiddel	Hecht
Hoeveelheid (oppervlakte - aantal)	• 28,00 m ² - 1 stuk
Totale oppervlakte	28,00 m ²
Eenvoudig bereikbaar	Ja
Bevestigingswijze	• Verlijmd, ingegoten, versmeerd
Identificatiemethode	Vaststelling zonder monstername Motivatie: Groot risico op structurele gevolgschade (lekschade, werking installatie,...)
Destructieve handeling voor identificatie	Nee
Opmerking	roofing op aanbouw van jaren '80 mogelijks asbesthoudend

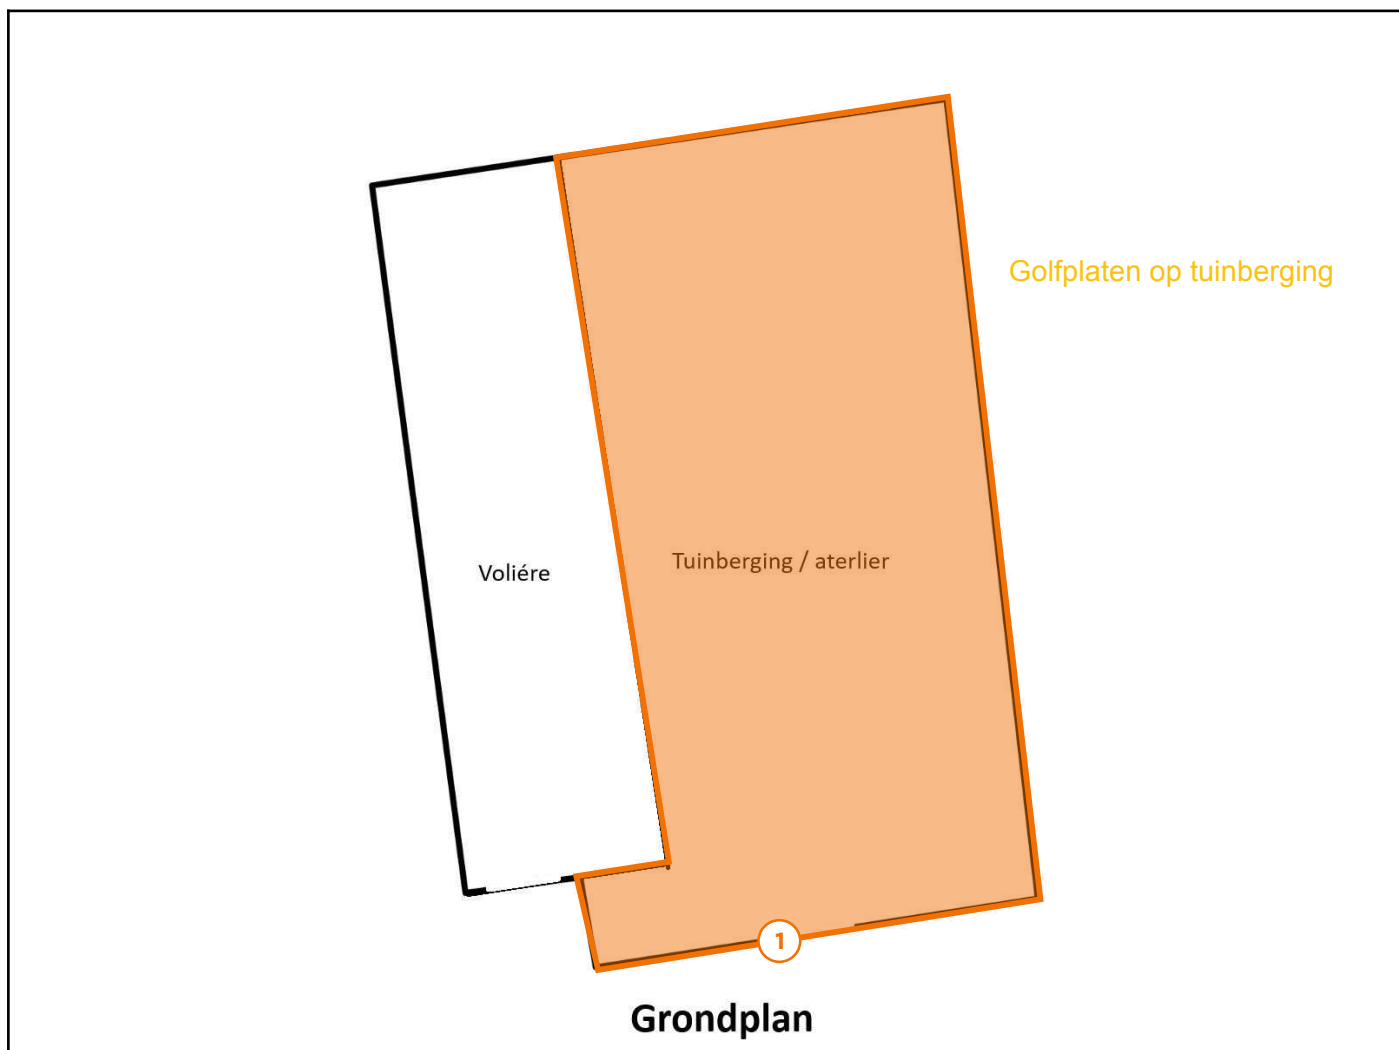
Plan 2.2: grondplan

Beschrijving	Type	Actie
1. golfplaten op tuinhuis	Asbestmateriaal	Verwijderen
