Asbestinventarisatetest

Nieuwland 2, 3272 Scherpenheuvel-Zichem

Attestnummer : 20240913-000328.000

Uitgegeven op : 13.09.2024

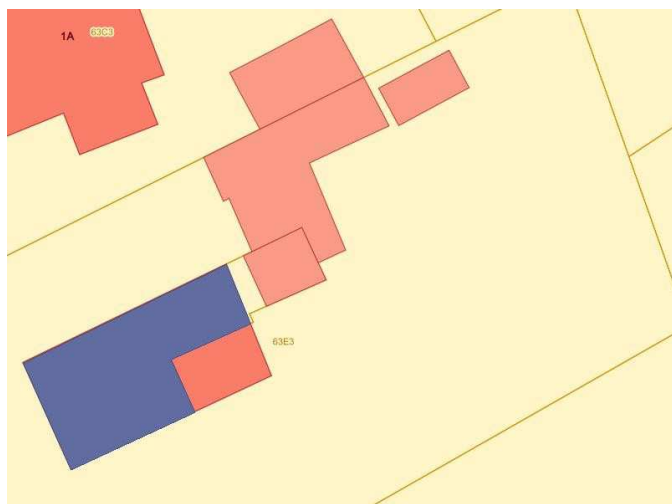
Zone 1: woning

- 4 Asbestmaterialen**
- 0 Beperkingen
- 0 Uitsluitingen
- 0 Roerende goederen
- 0 Puin, steenslag, (water)bodem
- 2 Adviezen**
- 3 Geen asbest**

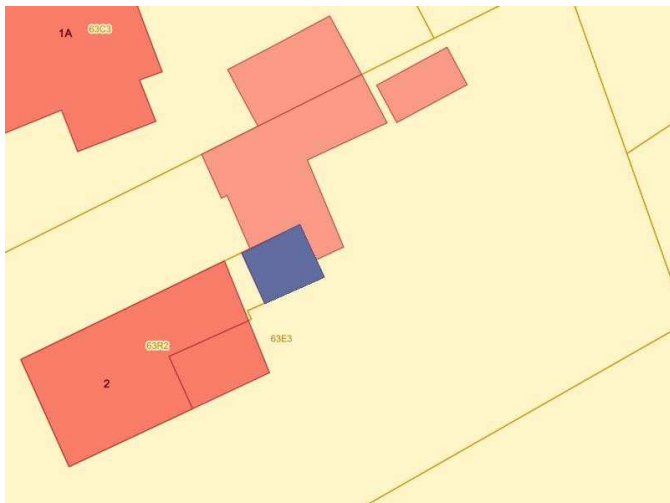
Zone 2: berging

- 1 Asbestmateriaal**
- 0 Beperkingen
- 0 Uitsluitingen
- 0 Roerende goederen
- 0 Puin, steenslag, (water)bodem
- 0 Adviezen
- 0 Geen asbest

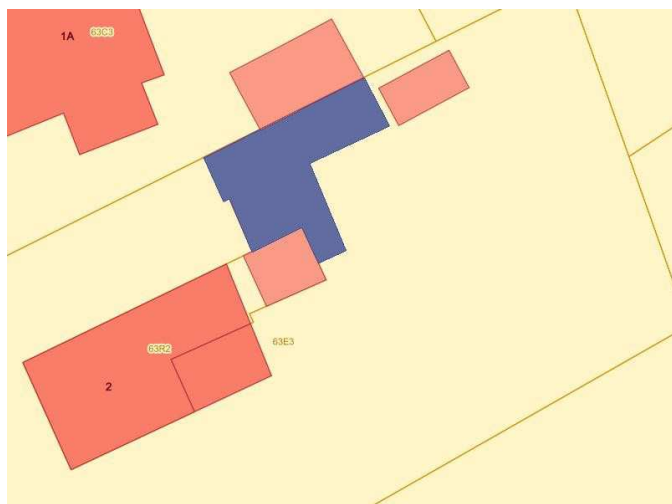
Zone 3: garage

- 2 Asbestmaterialen**
- 0 Beperkingen
- 0 Uitsluitingen
- 0 Roerende goederen
- 0 Puin, steenslag, (water)bodem
- 0 Adviezen
- 0 Geen asbest
