Asbestinventarisatetest

Rauwbergstraat 4, 3290 Diest

Attestnummer : 20240826-000132.000

Niet-asbestveilig

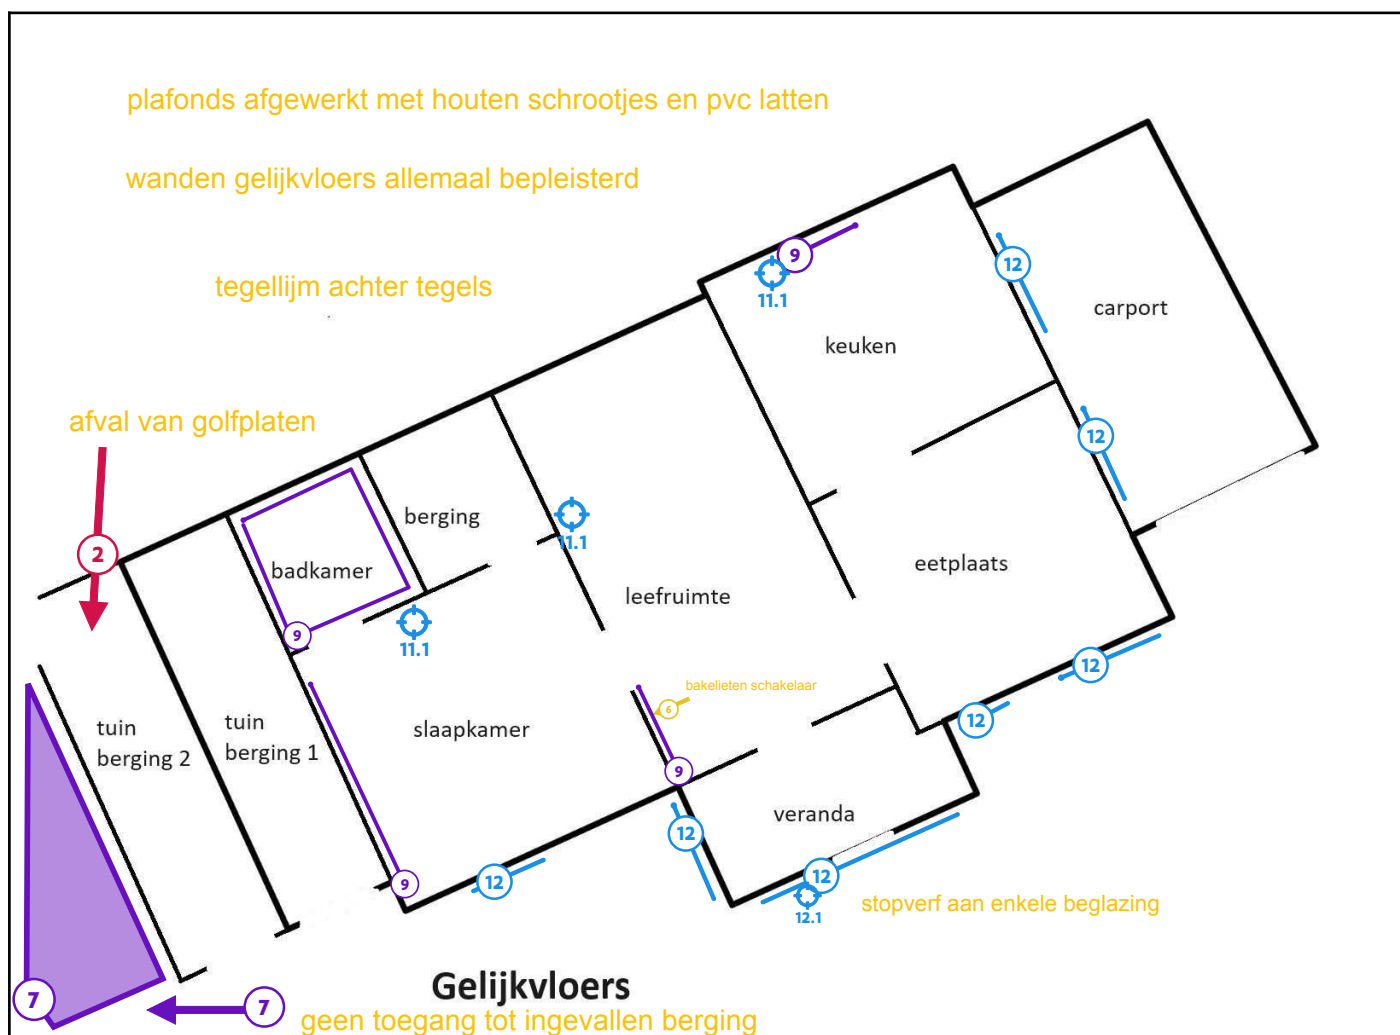
Plan 1.3: grondplan

Beschrijving	Type	Actie
2. Golfplaten afval	Asbestmateriaal	Dringend verwijderen
6. bakelieten hoofdschakelaar	Asbestmateriaal	Zorgvuldig beheren
7. geen toegang	Beperking	-
8. plafonds allerhande afwerkingsmaterialen	Advies	-
9. tegellijm achter tegels in vochtige ruimtes	Advies	-
11. pleisterwerk wanden	Geen asbest	-
11.1 Code: 1	Mengmonster	-

12. stopverf tussen glas en buitenschrijnwerk	Geen asbest	-
12.1 Code: 2	Puntmonster	-

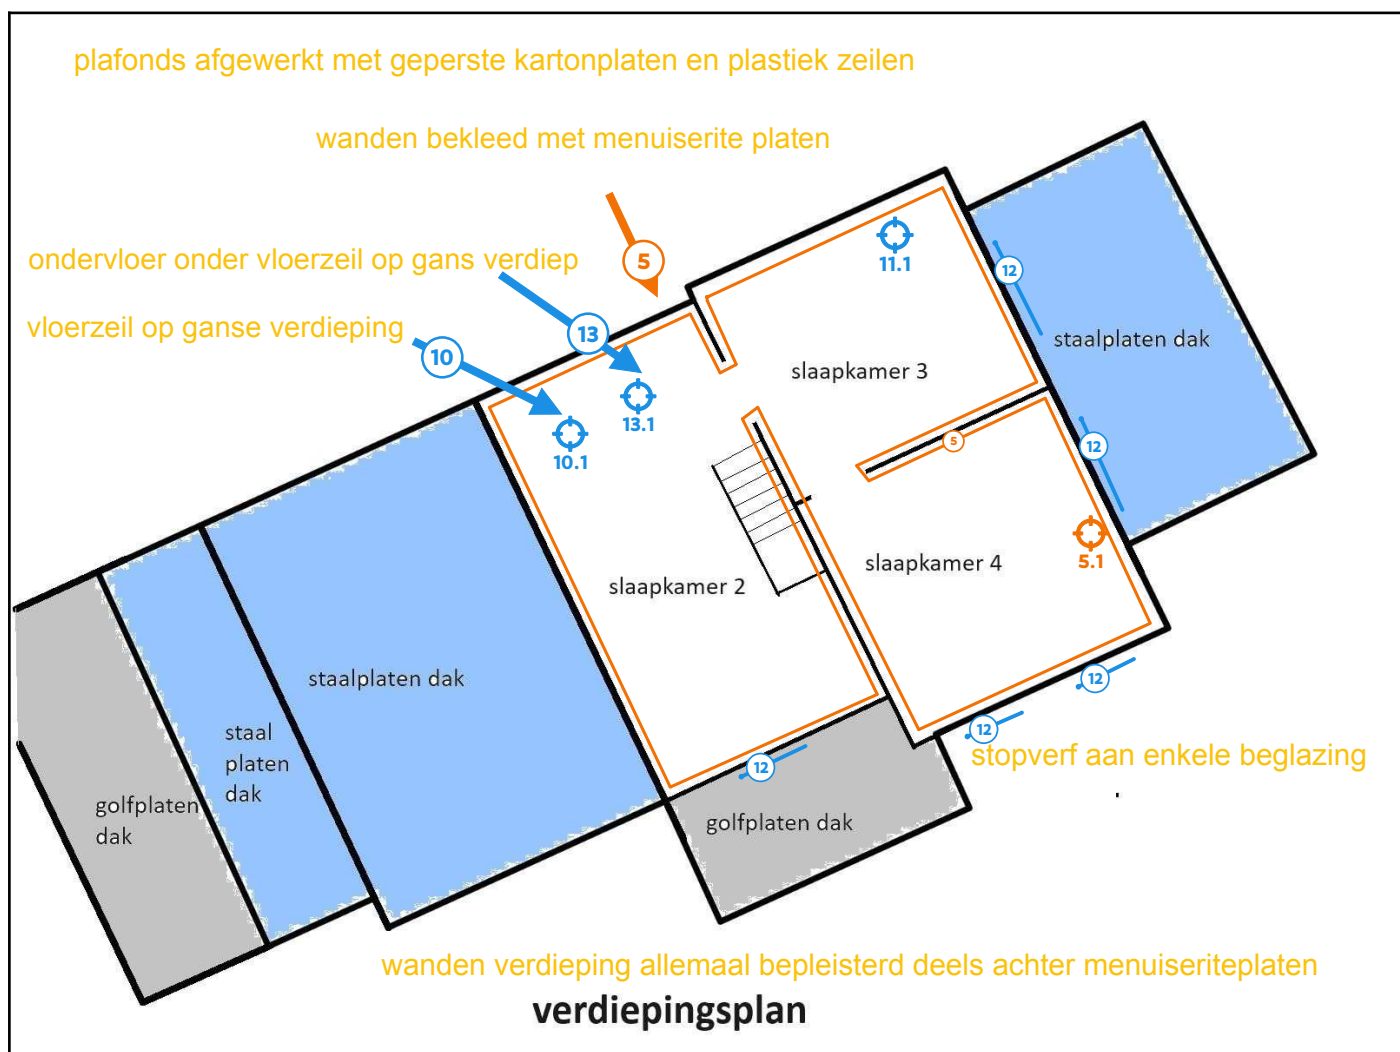
Plan 1.4: verdieping

Beschrijving	Type	Actie
5. Menuiserieplaat wanden verdieping	Asbestmateriaal	Verwijderen
5.1 Code: 3	Puntmonster	-
8. plafonds allerhande afwerkingsmaterialen	Advies	-
10. Vloerzeil slaapkamers	Geen asbest	-
10.1 Code: 4	Puntmonster	-
11. pleisterwerk wanden	Geen asbest	-
11.1 Code: 1	Mengmonster	-

12. stopverf tussen glas en buitenschrijnwerk	Geen asbest	-
13. Vloerzeil ondervloer	Geen asbest	-
13.1 Code: 5	Puntmonster	-

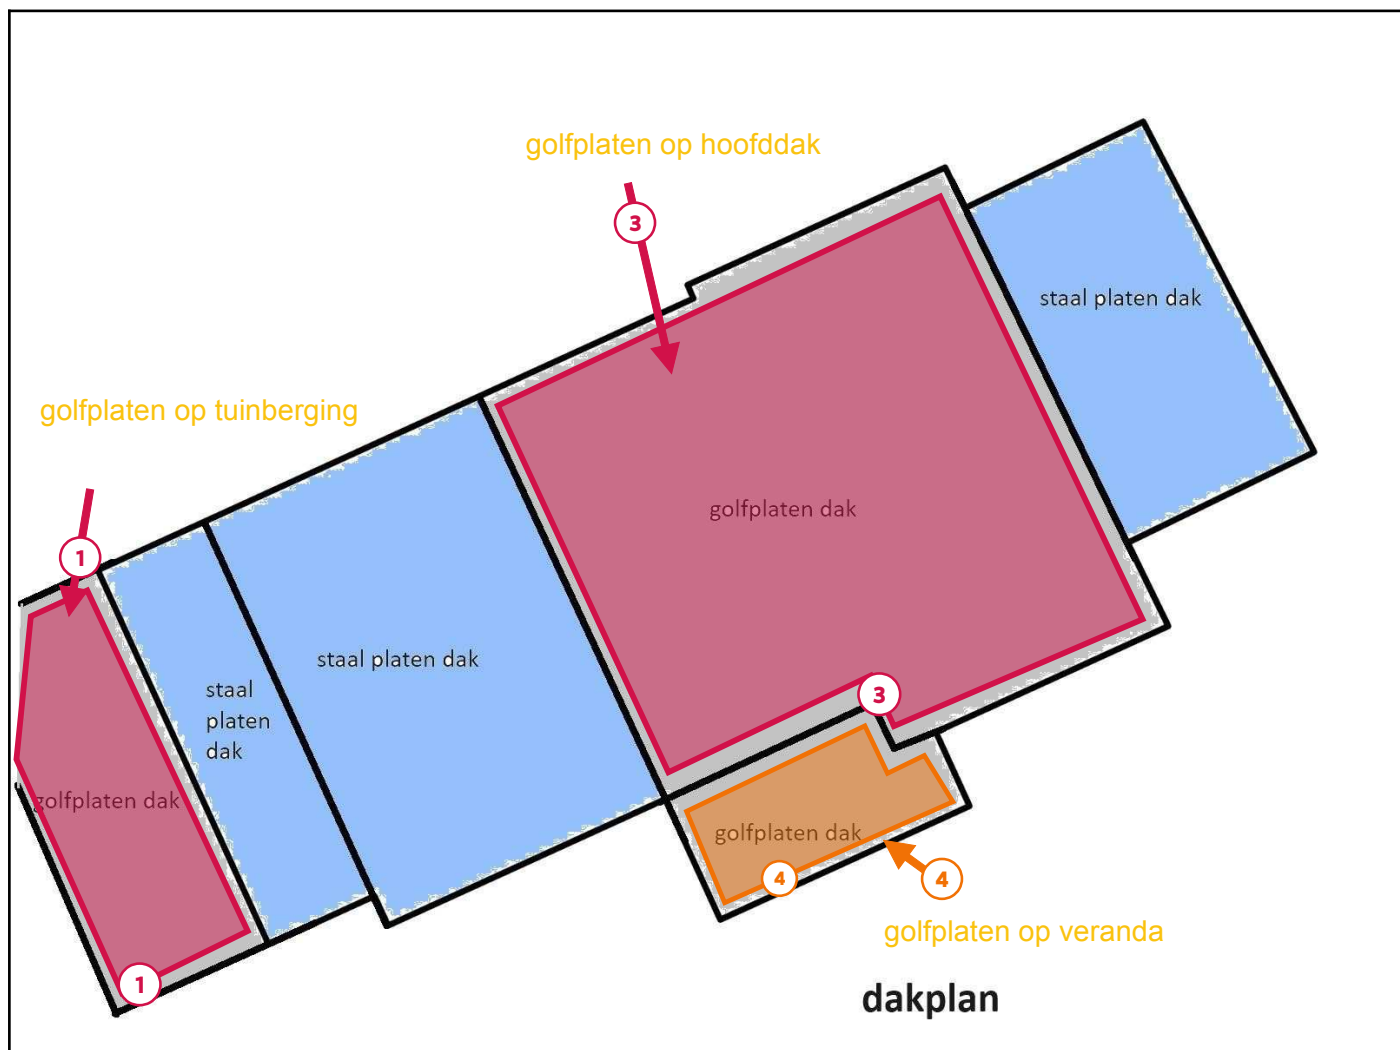
Plan 1.5: dakplan

Beschrijving	Type	Actie
1. golfplaten op tuinberging 2	Asbestmateriaal	Dringend verwijderen
3. golfplaten op hoofddak	Asbestmateriaal	Dringend verwijderen
4. golfplaten op veranda	Asbestmateriaal	Verwijderen
