Asbestinventarisatetest

Broekstraat 154, 3294 Diest

Attestnummer : 20241115-000343.000

Uitgegeven op : 15.11.2024

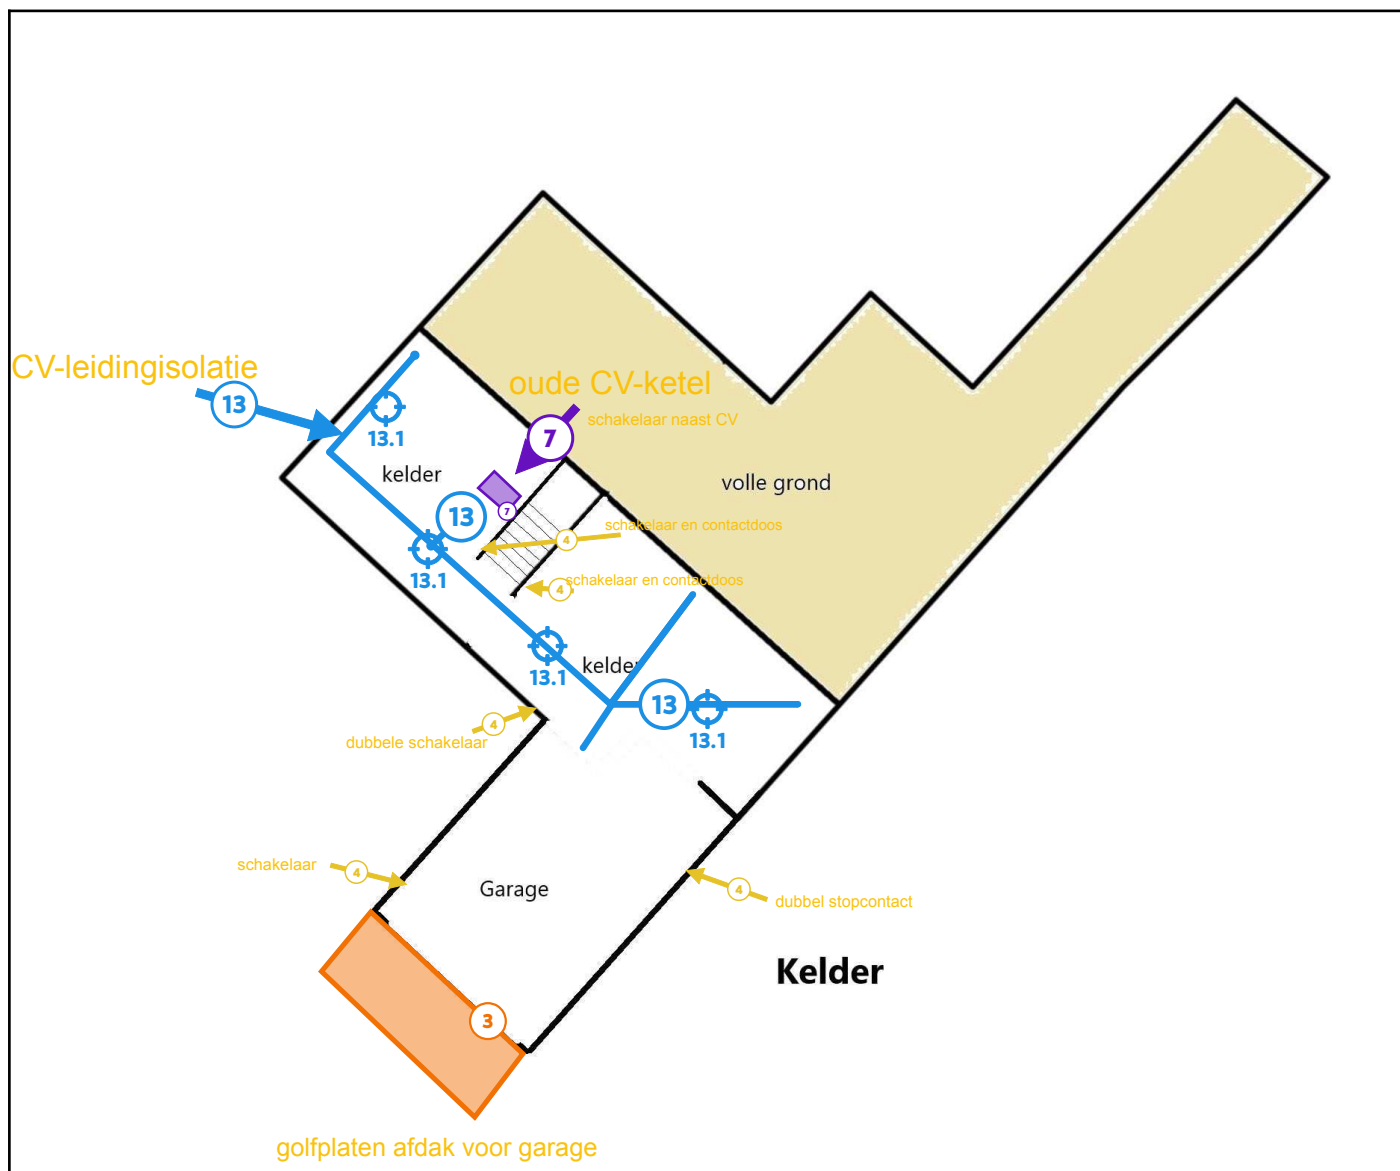
Plan 1.4: kelder

Beschrijving	Type	Actie
3. Golfplaten voor garage	Asbestmateriaal	Verwijderen
4. bakelieten schakelaar, soketten en contactdoos	Asbestmateriaal	Zorgvuldig beheren
5. bakelieten schakelaar CV	Asbestmateriaal	Zorgvuldig beheren
7. oude CV-ketel	Advies	-
13. Cv- leidingisolatie	Geen asbest	-

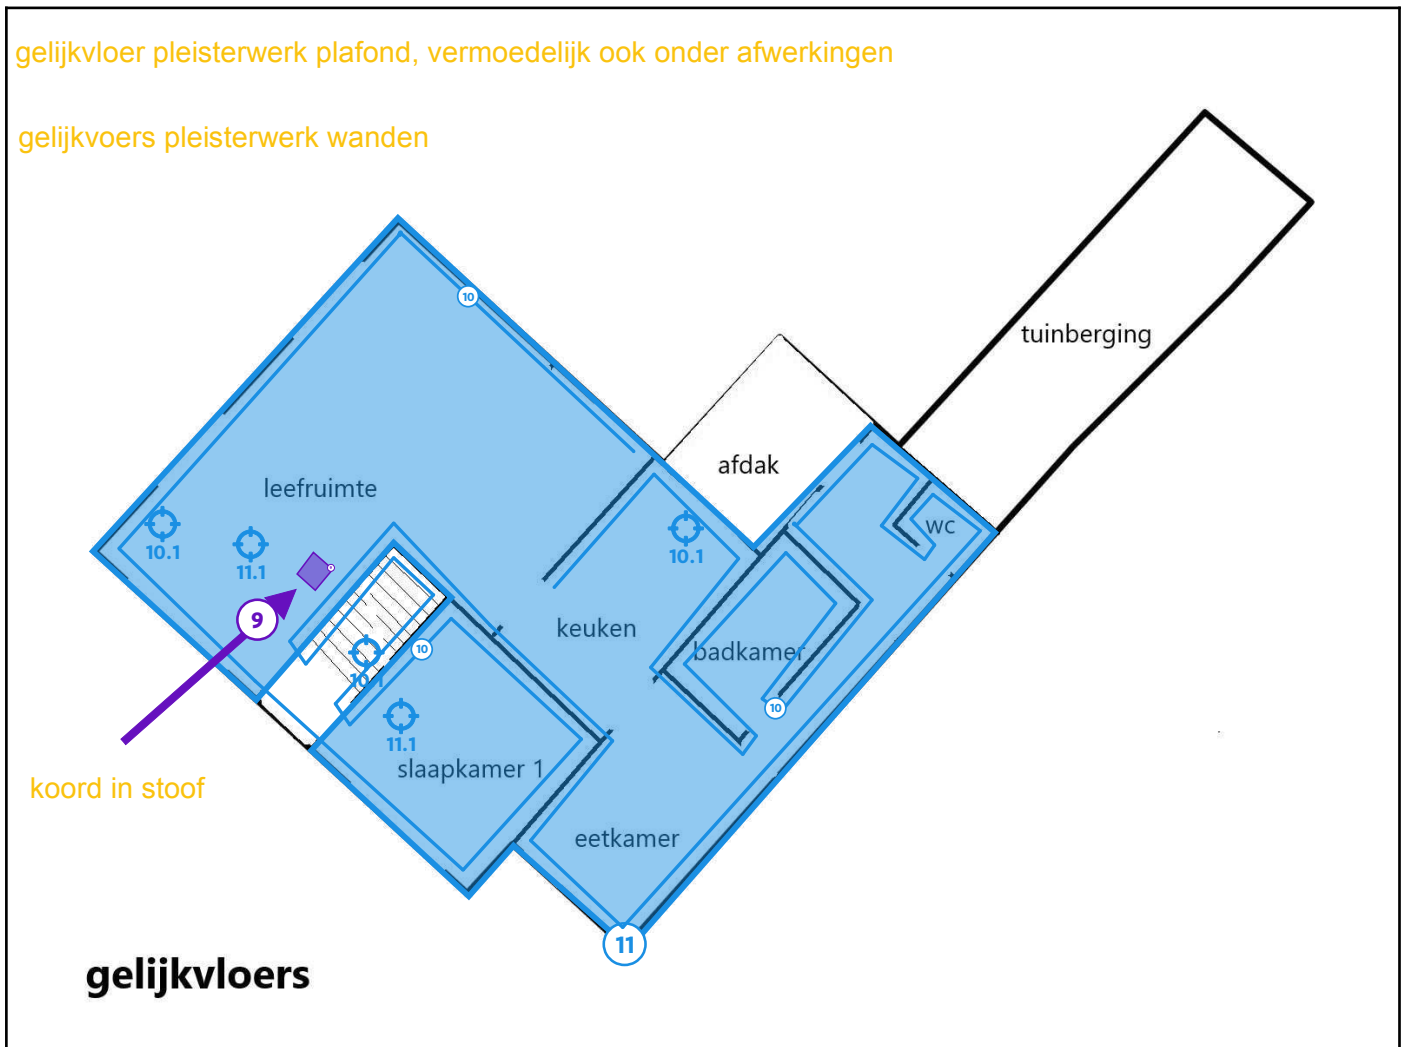
Plan 1.5: gelijkvloers

Beschrijving	Type	Actie
9. koord houtstoof	Advies	-
10. pleisterwerk wanden	Geen asbest	-
10.1 Code: 1	Mengmonster	-
11. pleisterwerk plafonds	Geen asbest	-
11.1 Code: 2	Mengmonster	-

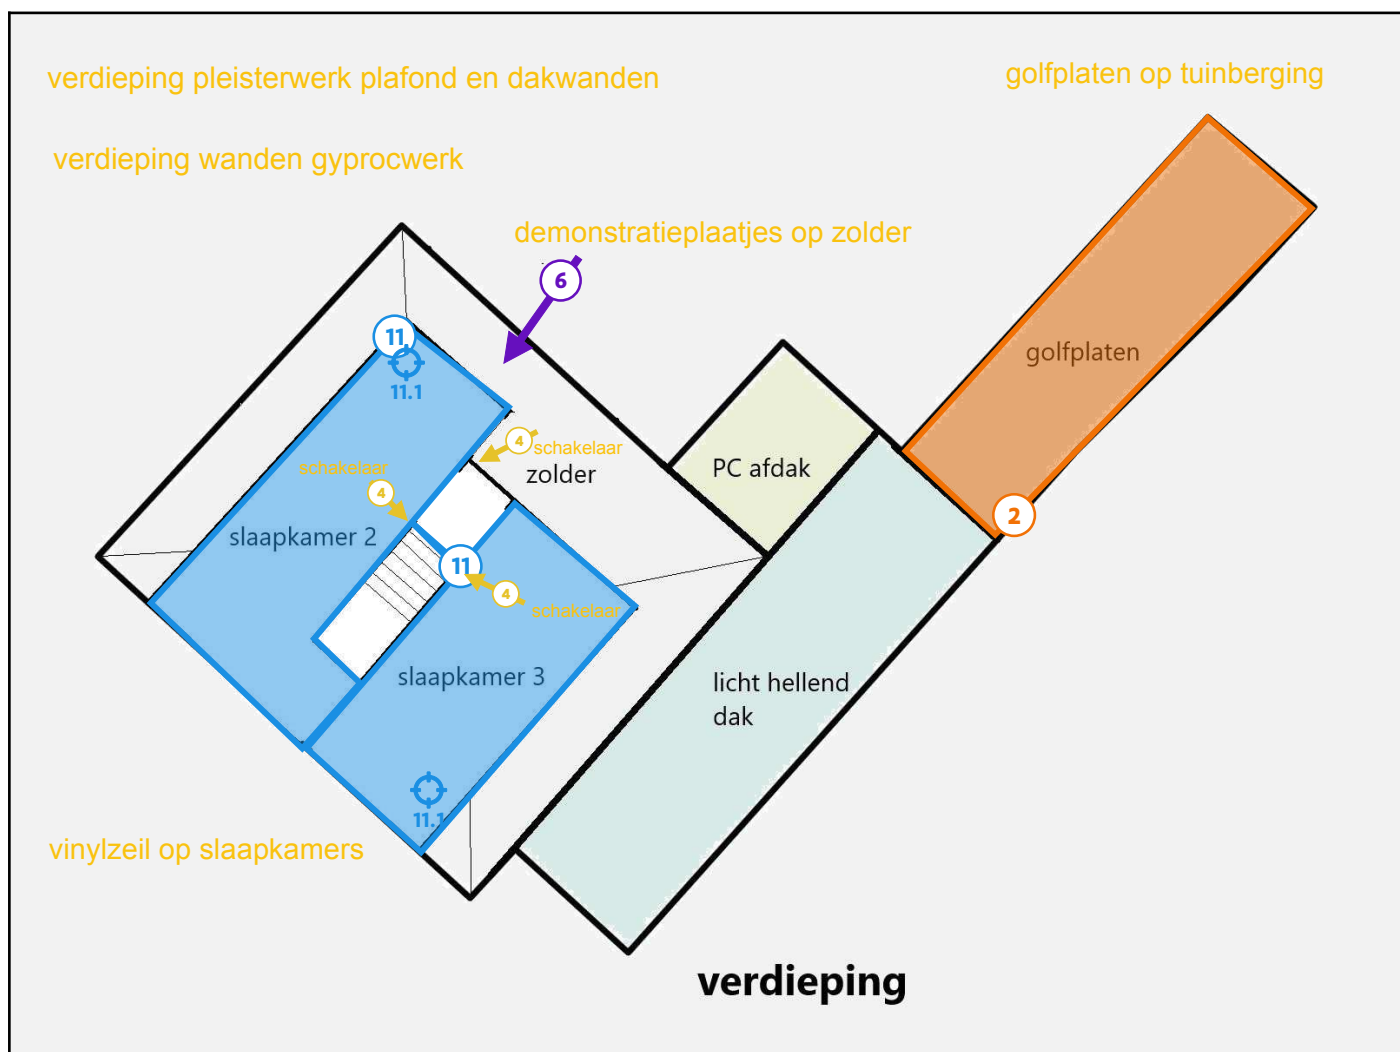
Plan 1.6: zolder

Beschrijving	Type	Actie
2. Golfplaten op tuinberging	Asbestmateriaal	Verwijderen
4. bakelieten schakelaar, soketten en contactdoos	Asbestmateriaal	Zorgvuldig beheren
6. demonstratieplaten op zolder	Roerend goed	-
8. vinyl vloerbekleding verdiep	Advies	-
10. pleisterwerk wanden	Geen asbest	-
11. pleisterwerk plafonds	Geen asbest	-
11.1 Code: 2	Mengmonster	-

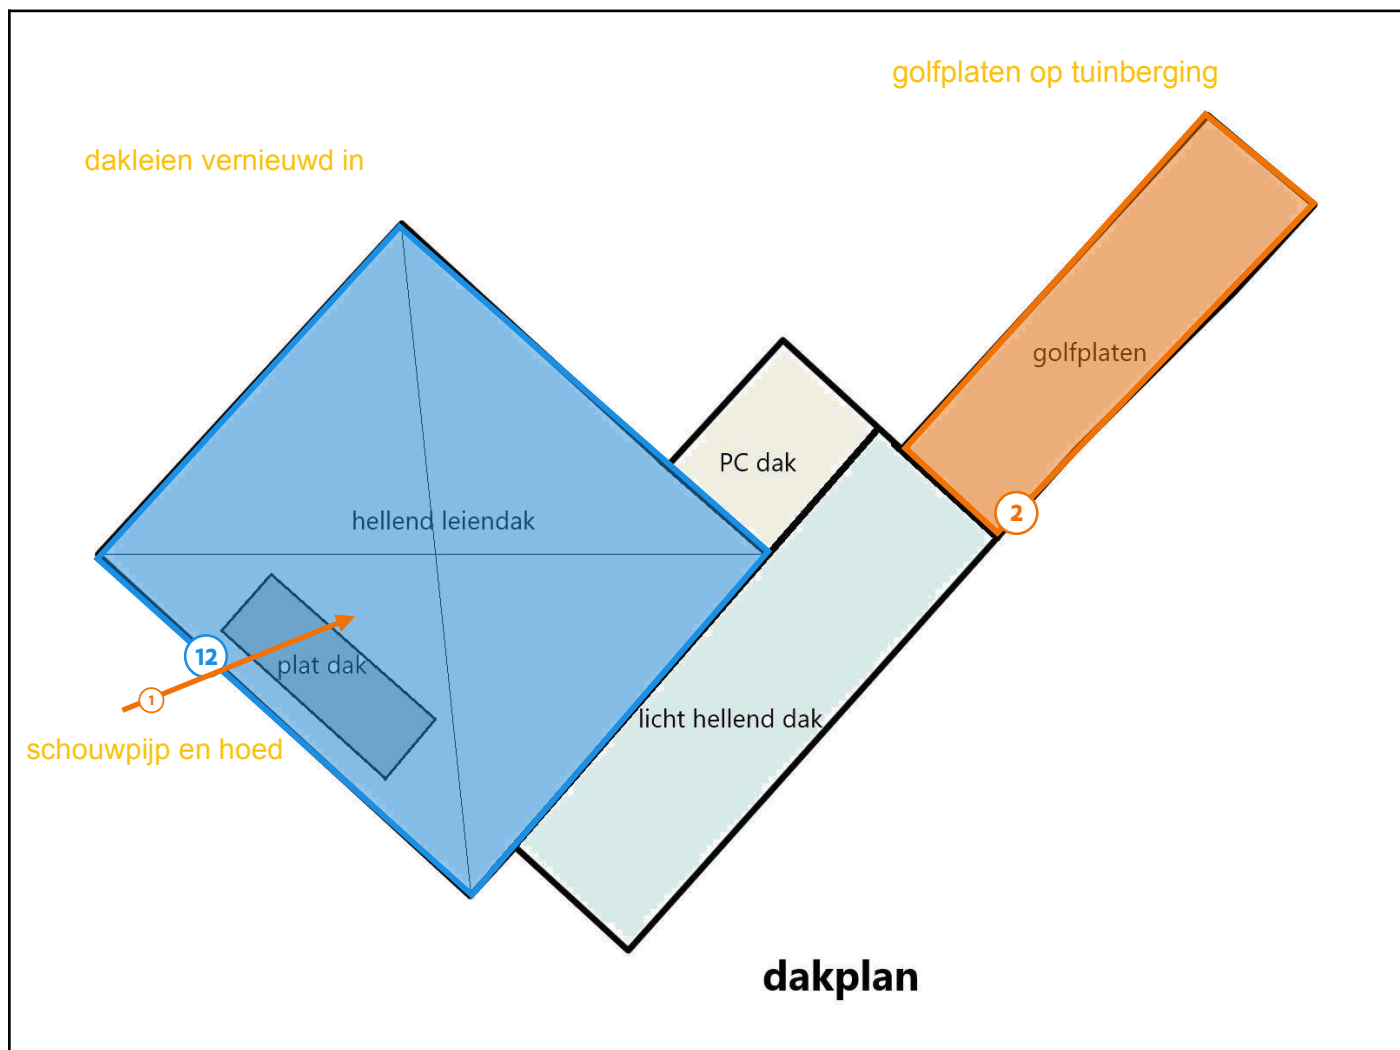
Plan 1.7: dakplan

Beschrijving	Type	Actie
1. Schouwpijp en hoed	Asbestmateriaal	Verwijderen
2. Golfplaten op tuinberging	Asbestmateriaal	Verwijderen
12. dakleien	Geen asbest	-
