Asbestinventarisatetest

Willemsstraat (Jan Frans) 41, 1800 Vilvoorde

Attestnummer : 20240328-000511.001

Uitgegeven op : 28.03.2024

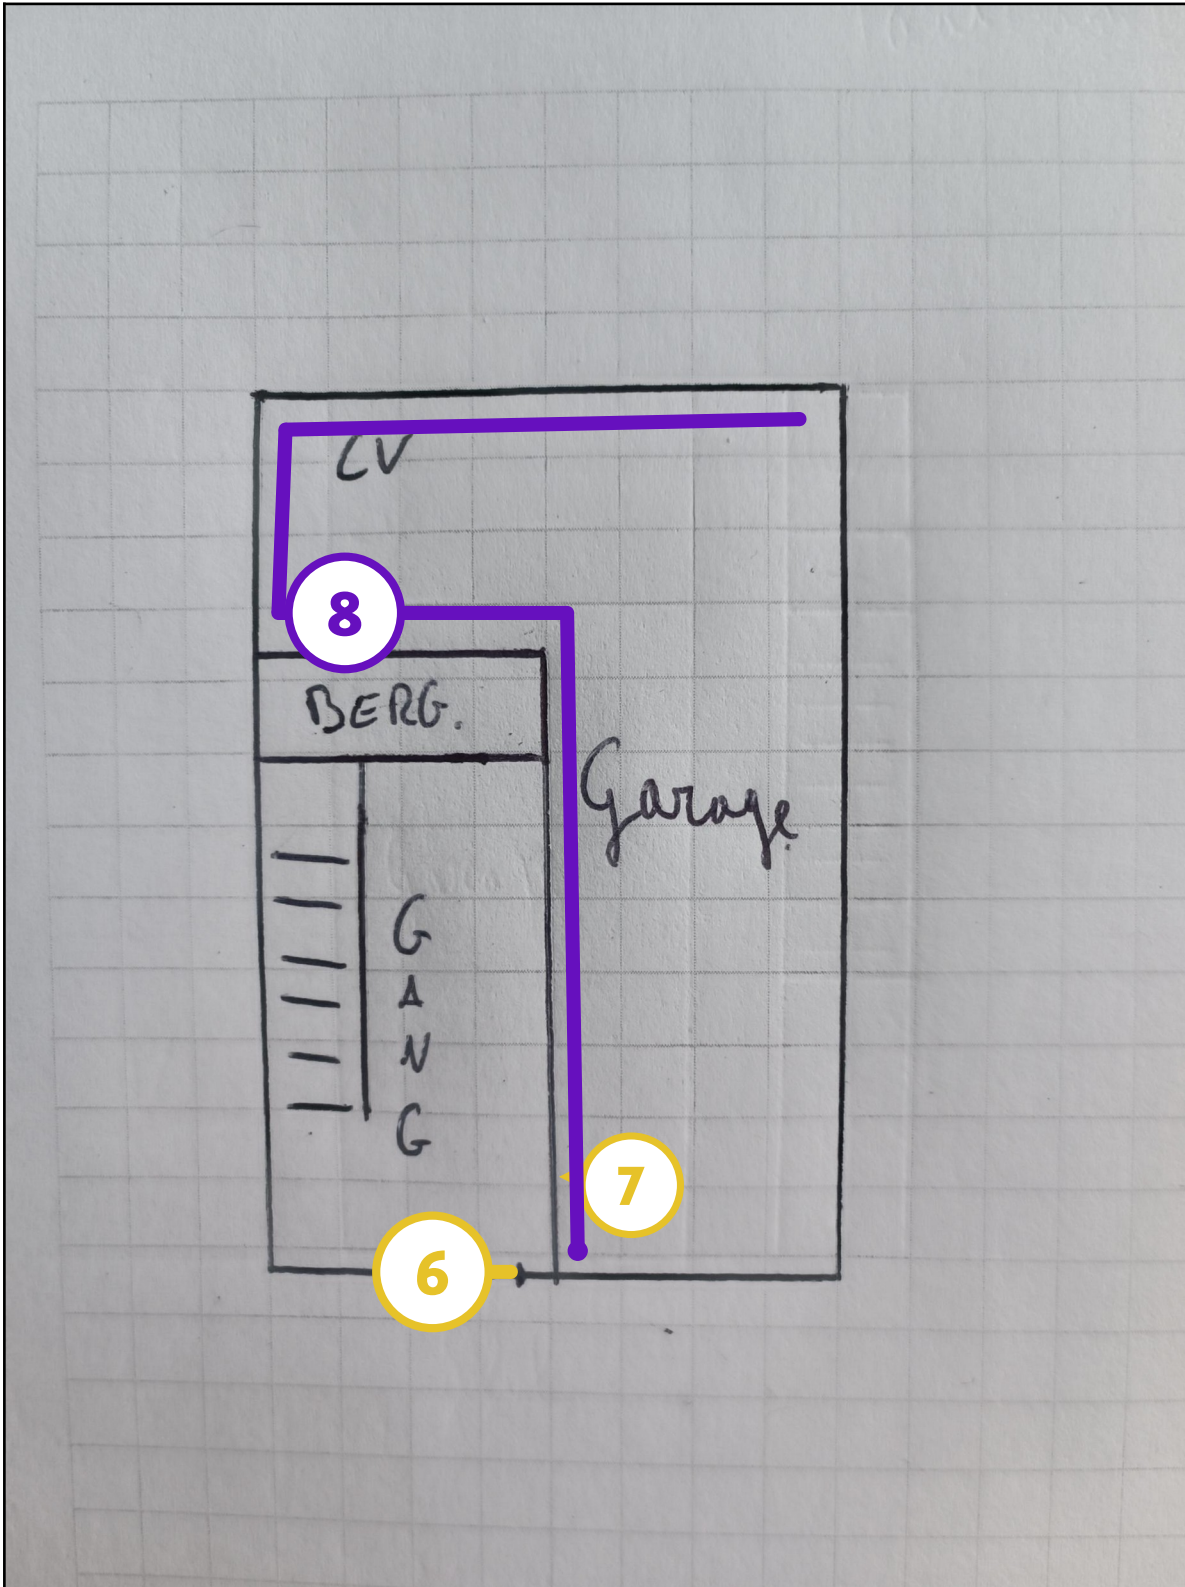
Plan 1.1: Gelijkvloers

6. Glasal paneel in voordeur	Asbestmateriaal	Zorgvuldig beheren
7. Bakeliet garage	Asbestmateriaal	Zorgvuldig beheren
8. Leidingisolatie garage	Advies	-

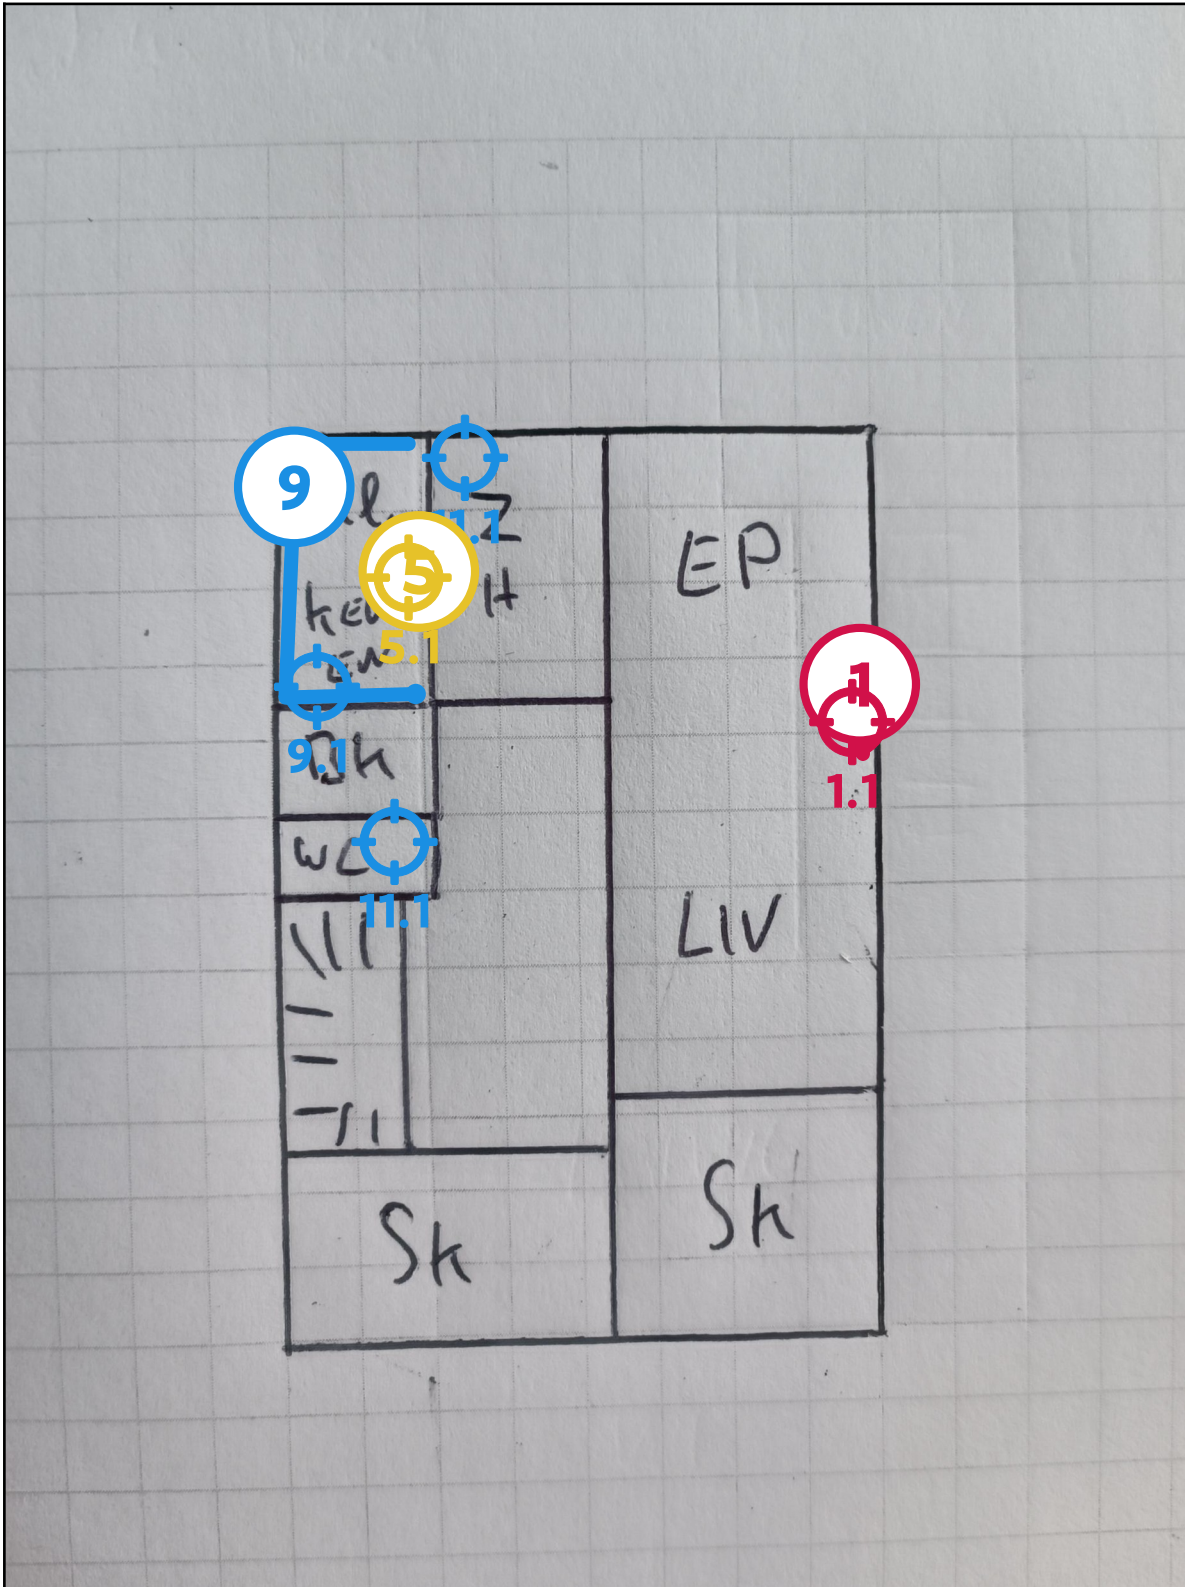
Plan 1.2: Verdieping +1

1. Kachelkoord	Asbestmateriaal	Dringend verwijderen
1.1 Code: 5	Puntmonster	-
5. Platen tegen muur	Asbestmateriaal	Zorgvuldig beheren
5.1 Code: 4	Puntmonster	-
9. Behang vinyl	Geen asbest	-
9.1 Code: 3	Puntmonster	-
11. Pleister muren	Geen asbest	-
11.1 Code: 1	Mengmonster	-

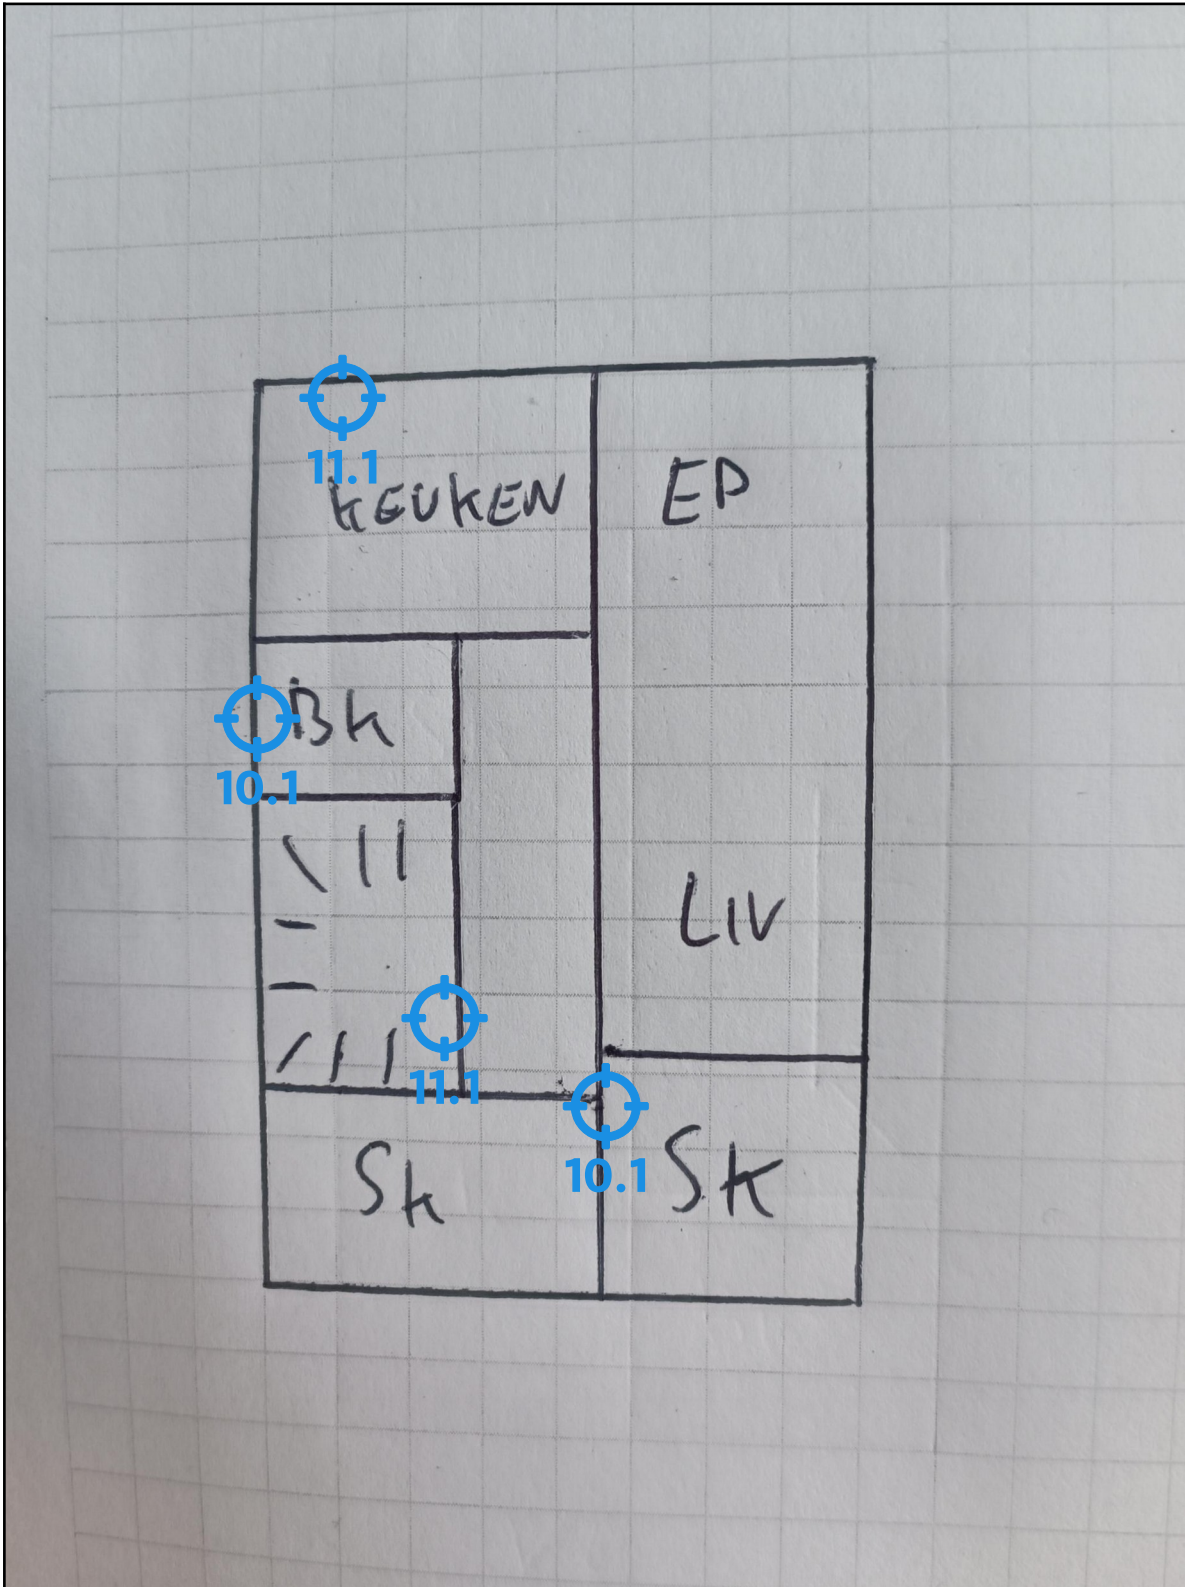
Plan 1.3: Verdieping +2

10. Pleister plafond	Geen asbest	-
10.1 Code: 2	Mengmonster	-
11. Pleister muren	Geen asbest	-
11.1 Code: 1	Mengmonster	-

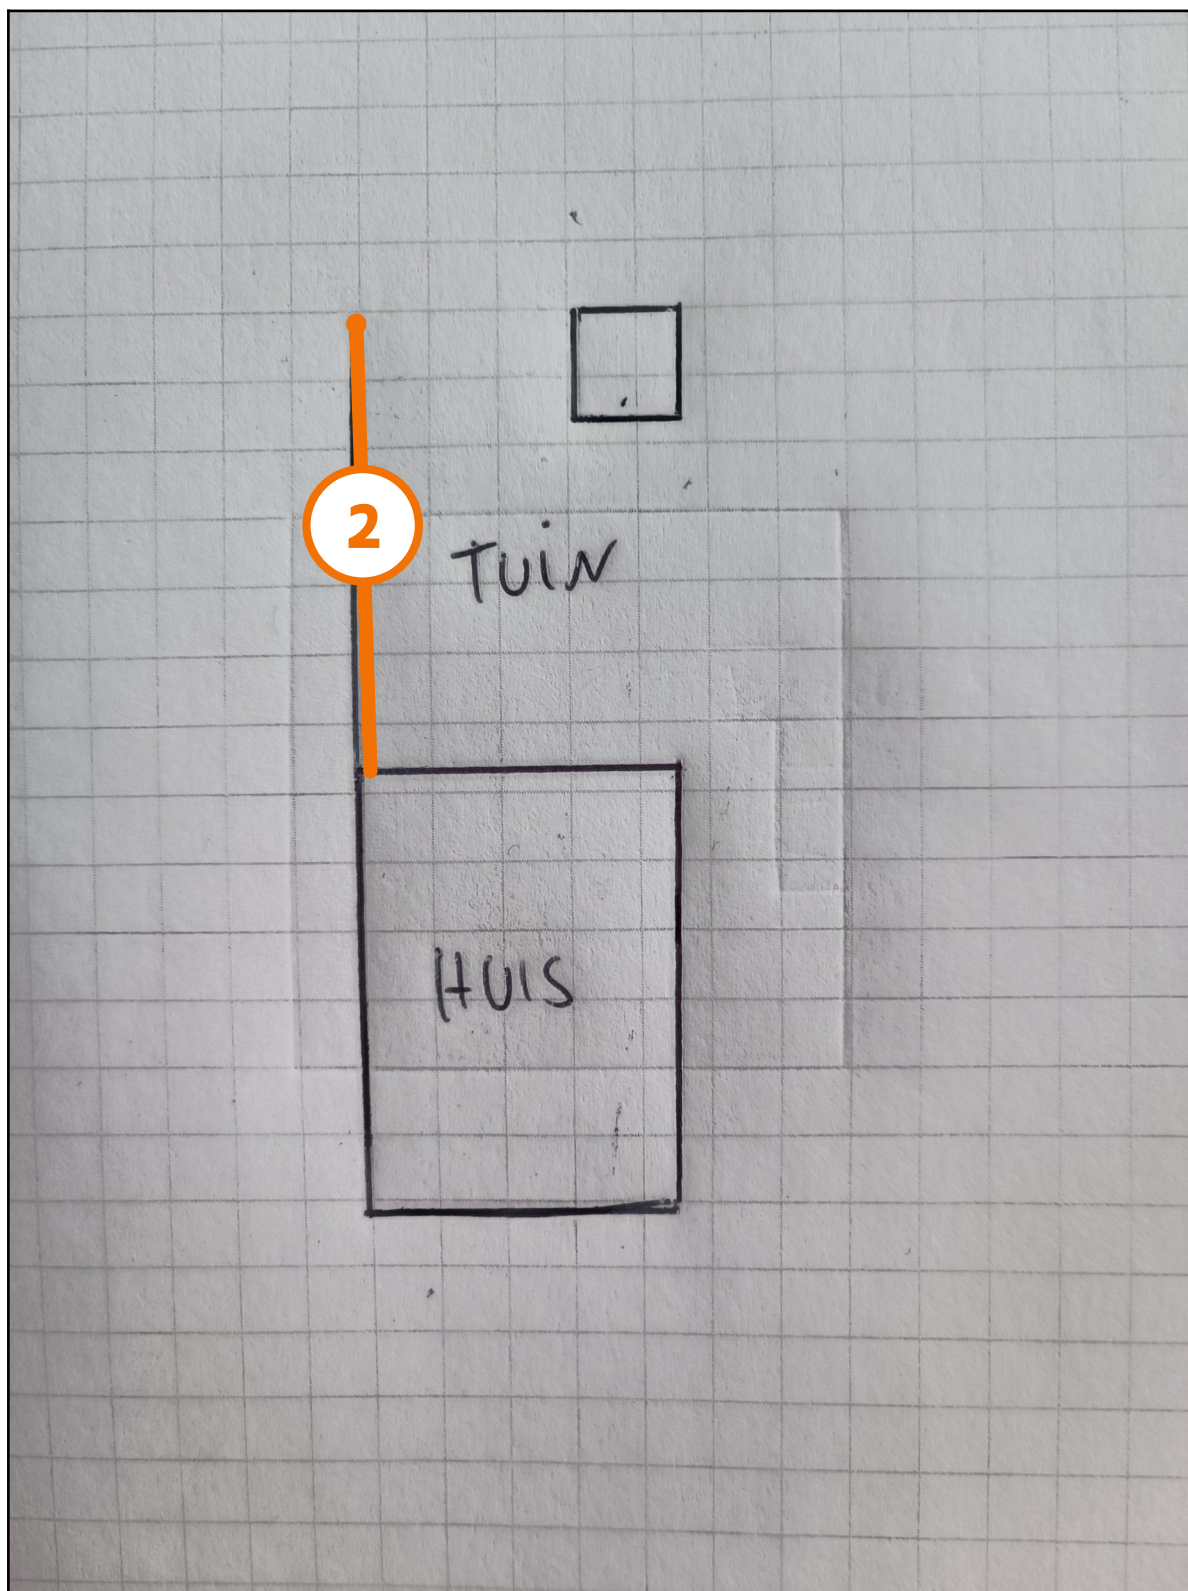
Plan 1.4: Tuin

2. Platen omheining tuin	Asbestmateriaal	Verwijderen
--------------------------	-----------------	-----------------------------

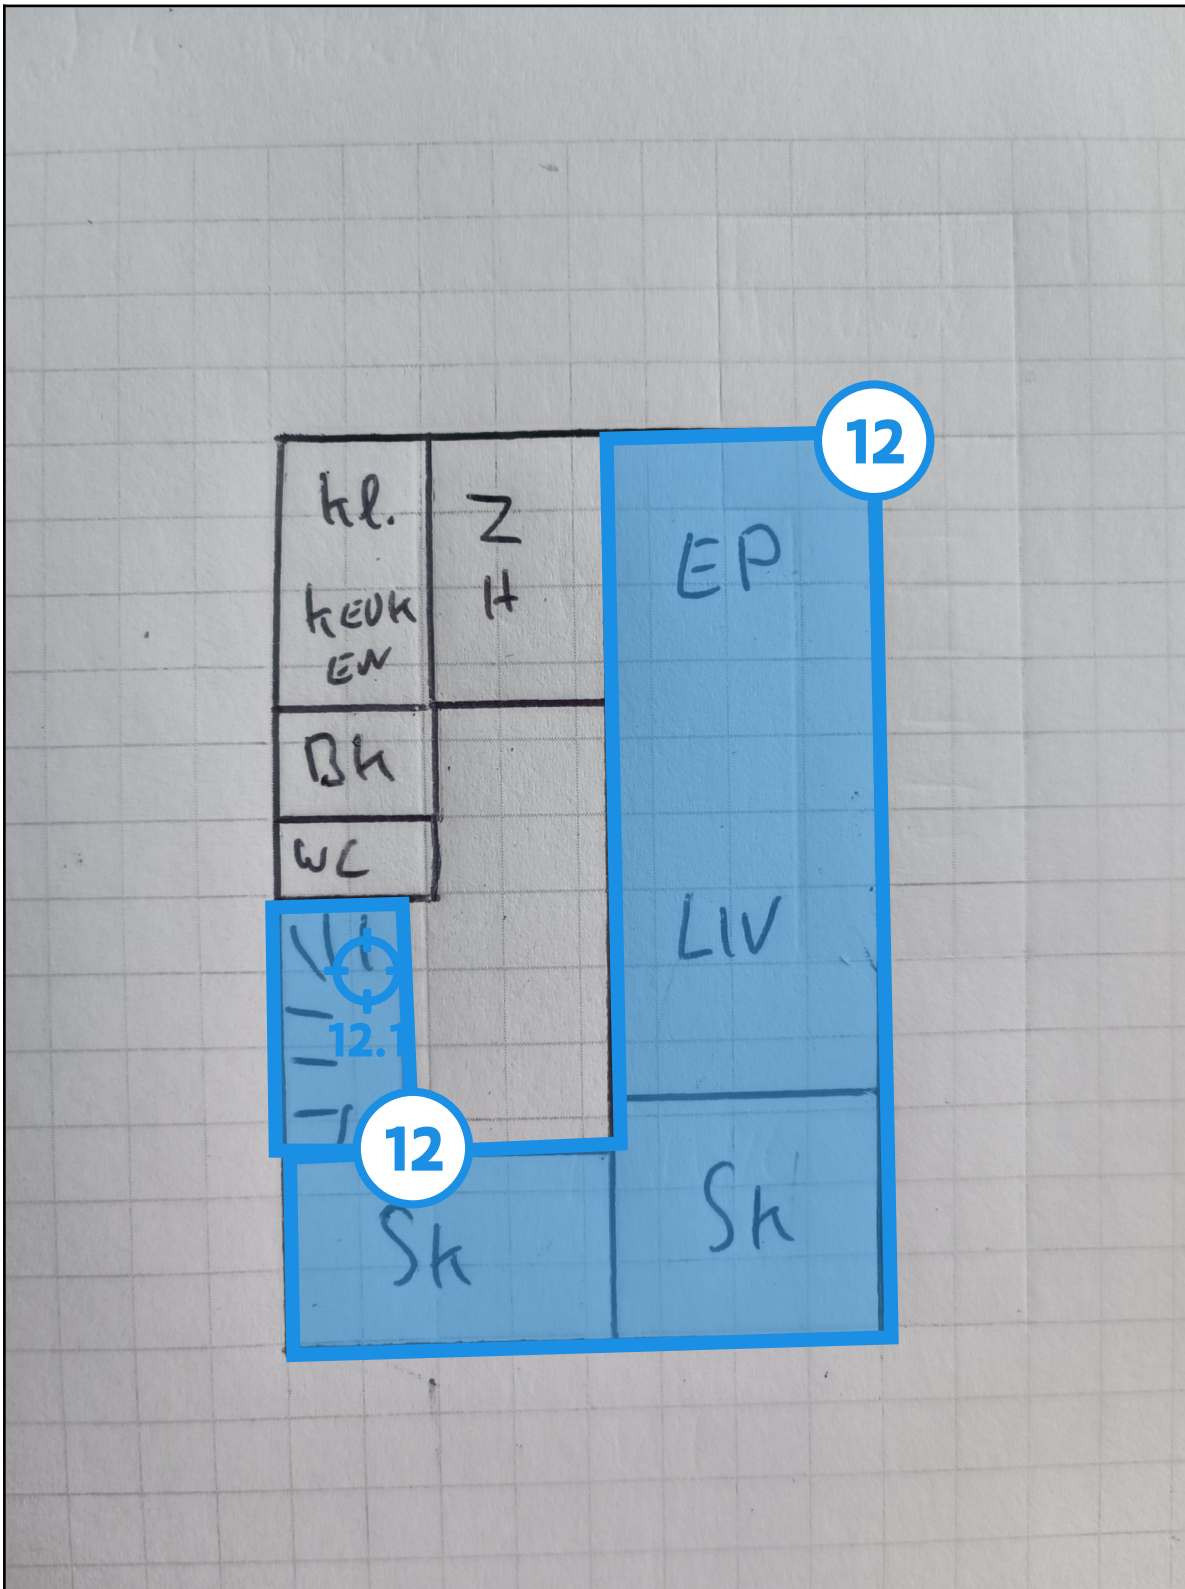
Plan 1.5: Verdieping +1

12. Vloerzeil	Geen asbest	-
12.1 Code: 7	Puntmonster	-

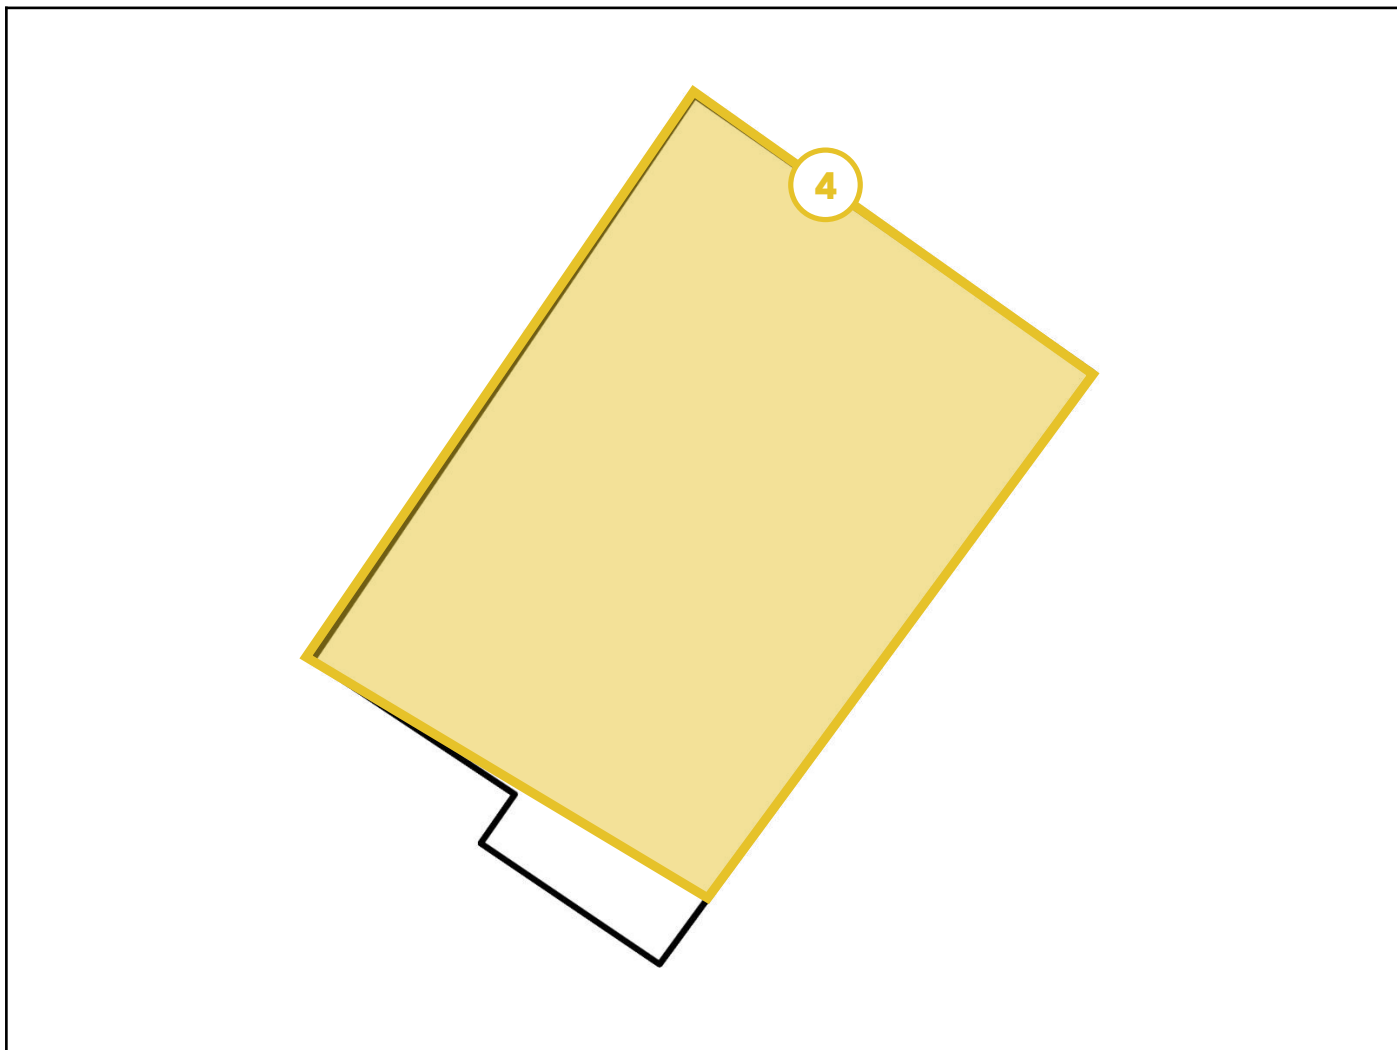
Plan 1.6: Woning plan

Beschrijving	Type	Actie
4. Roofing plat dak	Asbestmateriaal	Zorgvuldig beheren

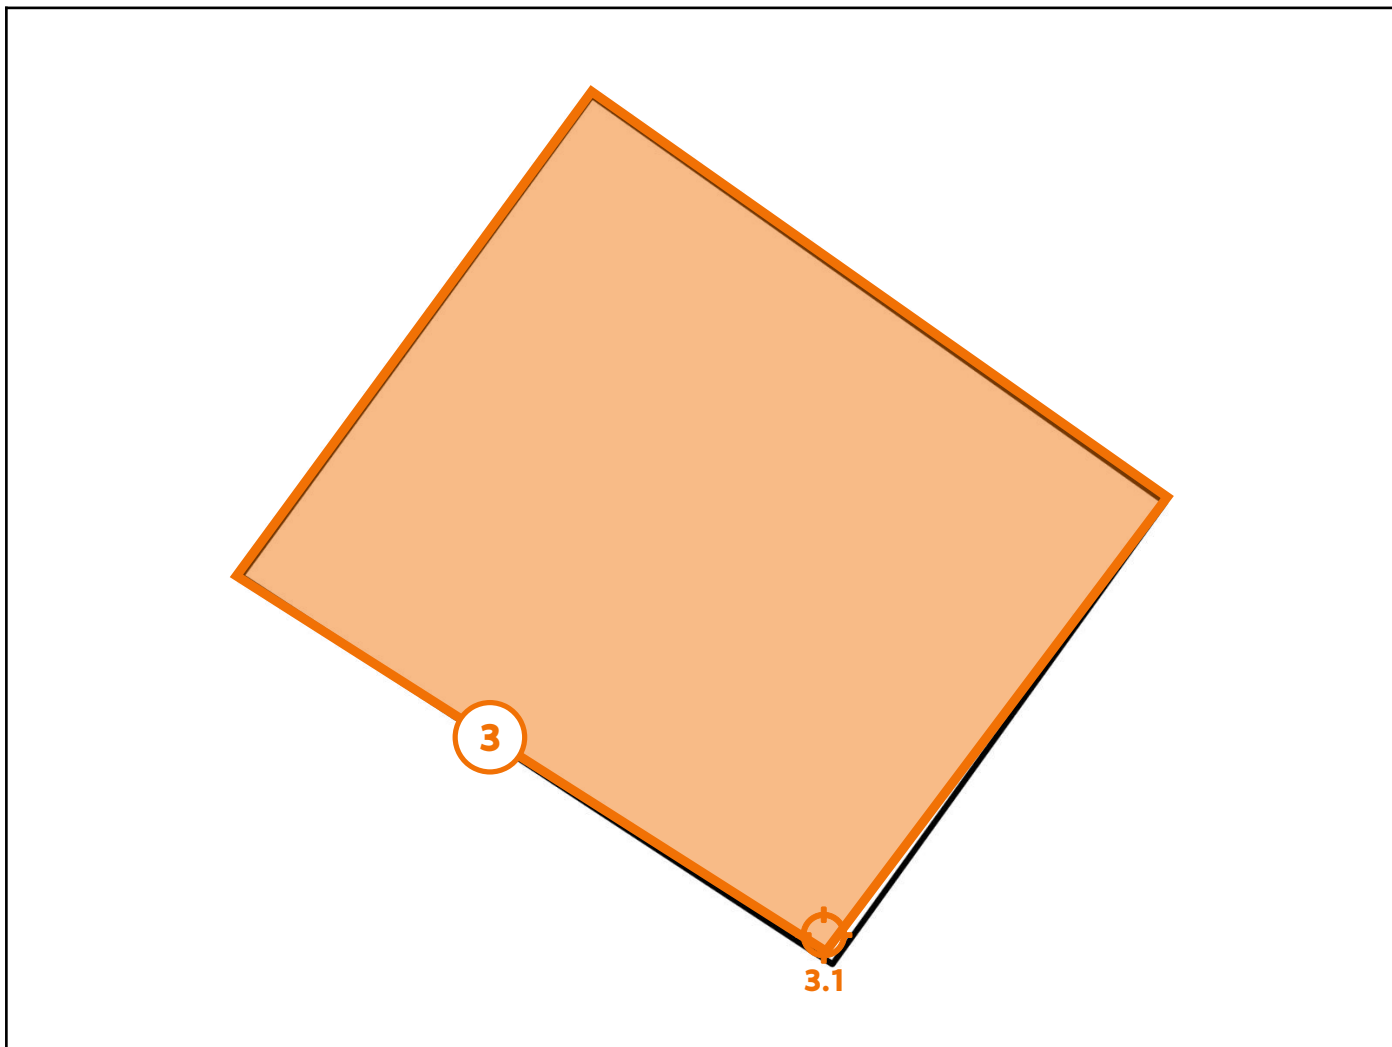
Plan 2.1: Tuinhuis plan

Beschrijving	Type	Actie
3. Golfplaten bijgebouw	Asbestmateriaal	Verwijderen
3.1 Code: 6	Puntmonster	-
