# Asbestinventarisatetest

De Saedeleerstraat (Valerius) 22, 1800 Vilvoorde

Attestnummer : 20240313-000186.000

Uitgegeven op : 13.03.2024

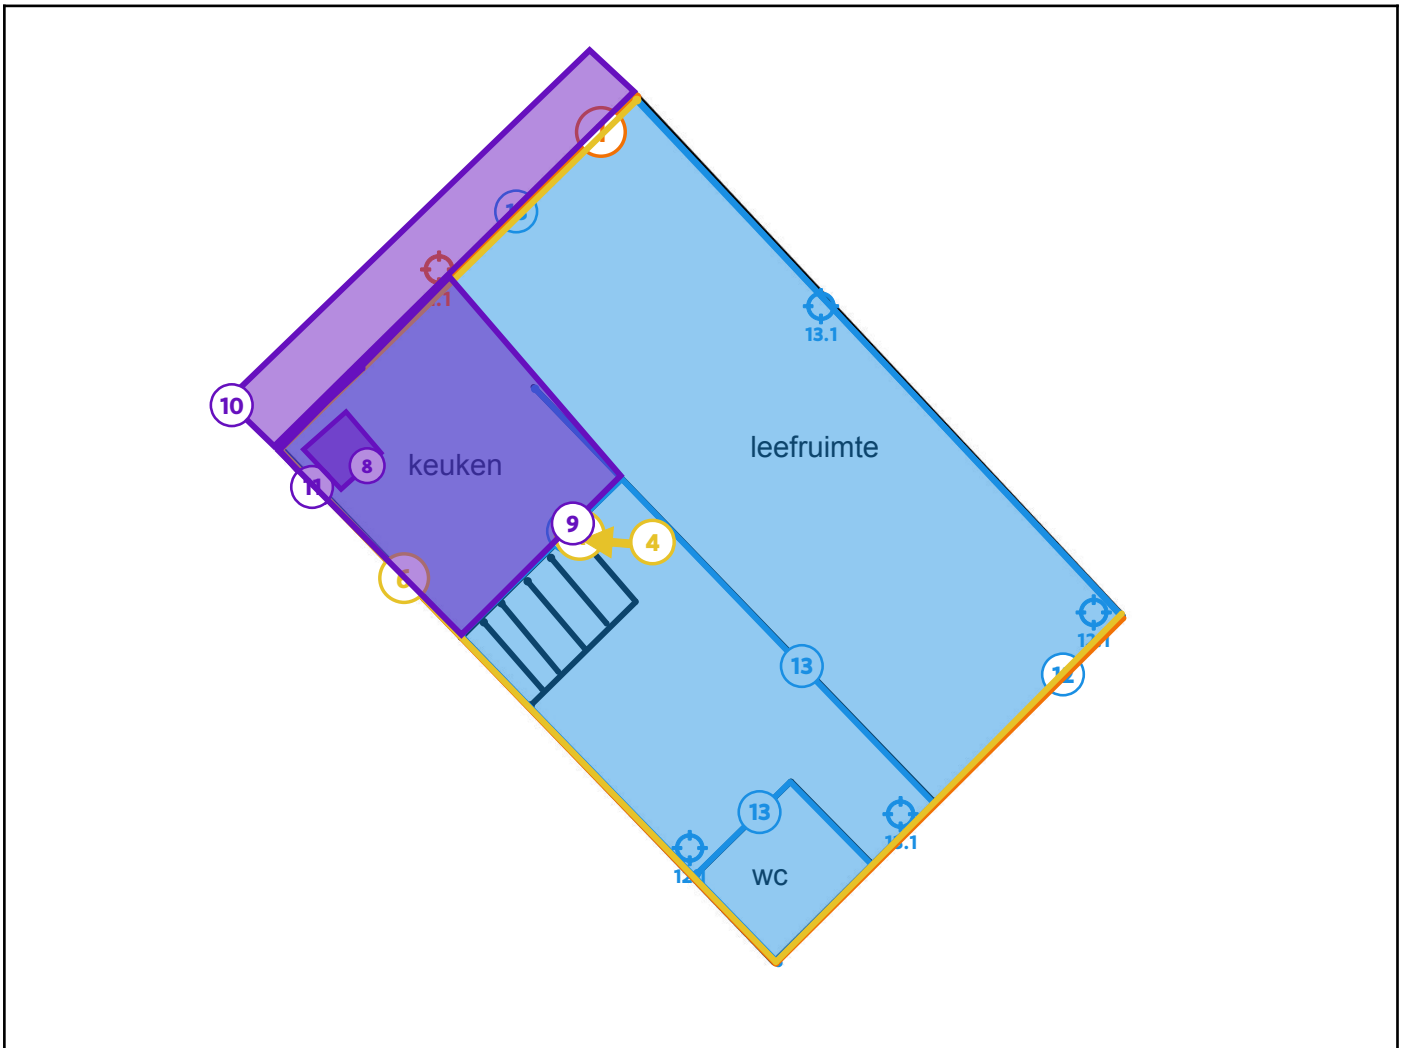
# Plan 1.1: Gelijkvloers

Beschrijving	Type	Actie
1. Mastiek resten	Asbestmateriaal	Verwijderen
1.1 Code: 8	Puntmonster	-
4. bakeliet schakelaar	Asbestmateriaal	Zorgvuldig beheren
6. Massal vensterbank	Asbestmateriaal	Zorgvuldig beheren
8. cv ketel	Advies	-
9. plafond keuken	Advies	-
10. tuin overwoekerd	Advies	-

11. tegellijm	Advies	-
12. pleisterwerk plafond	Geen asbest	-
12.1 Code: 2	Mengmonster	-
13. pleisterwerk muren	Geen asbest	-
13.1 Code: 1	Mengmonster	-

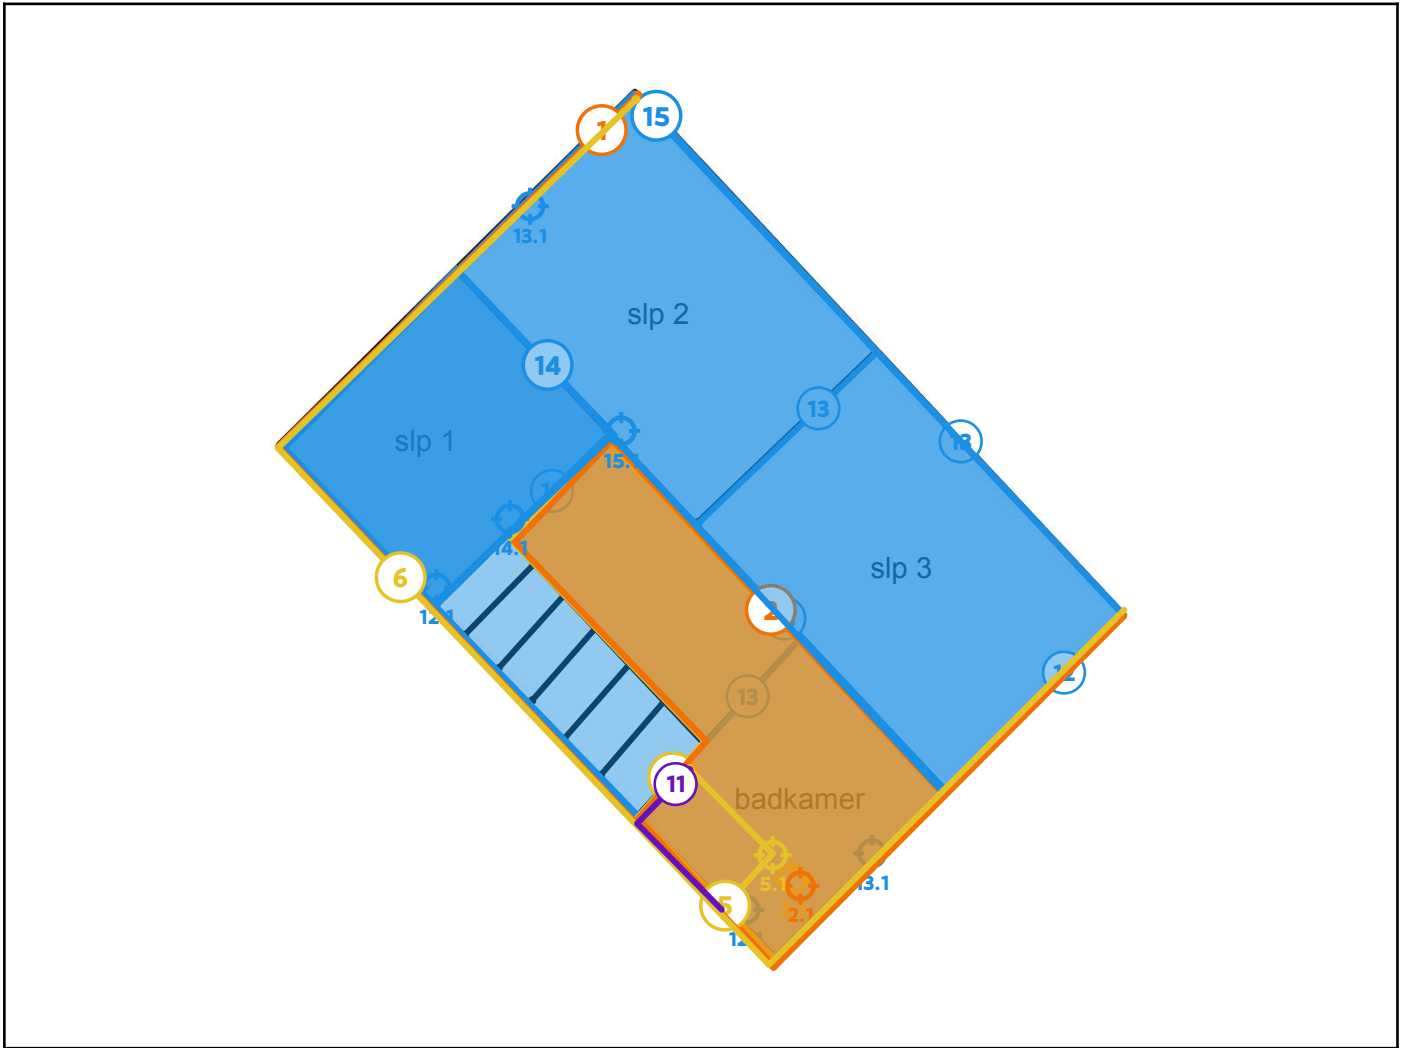
## Plan 1.2: Verdiep 1

Beschrijving	Type	Actie
1. Mastiek resten	Asbestmateriaal	<b>Verwijderen</b>
2. Zwarte lijm	Asbestmateriaal	<b>Verwijderen</b>
2.1 Code: 7	Puntmonster	-
3. vinyl badkamer	Asbestmateriaal	<b>Zorgvuldig beheren</b>
3.1 Code: 3	Puntmonster	-
5. badplaat	Asbestmateriaal	<b>Zorgvuldig beheren</b>
5.1 Code: 6	Puntmonster	-

6. Massal vensterbank	Asbestmateriaal	Zorgvuldig beheren
11. tegellijm	Advies	-
12. pleisterwerk plafond	Geen asbest	-
12.1 Code: 2	Mengmonster	-
13. pleisterwerk muren	Geen asbest	-
13.1 Code: 1	Mengmonster	-
14. vinyl slaapkamer 1	Geen asbest	-
14.1 Code: 4	Puntmonster	-
15. vinyl slaapkamer 2/3	Geen asbest	-
15.1 Code: 5	Puntmonster	-

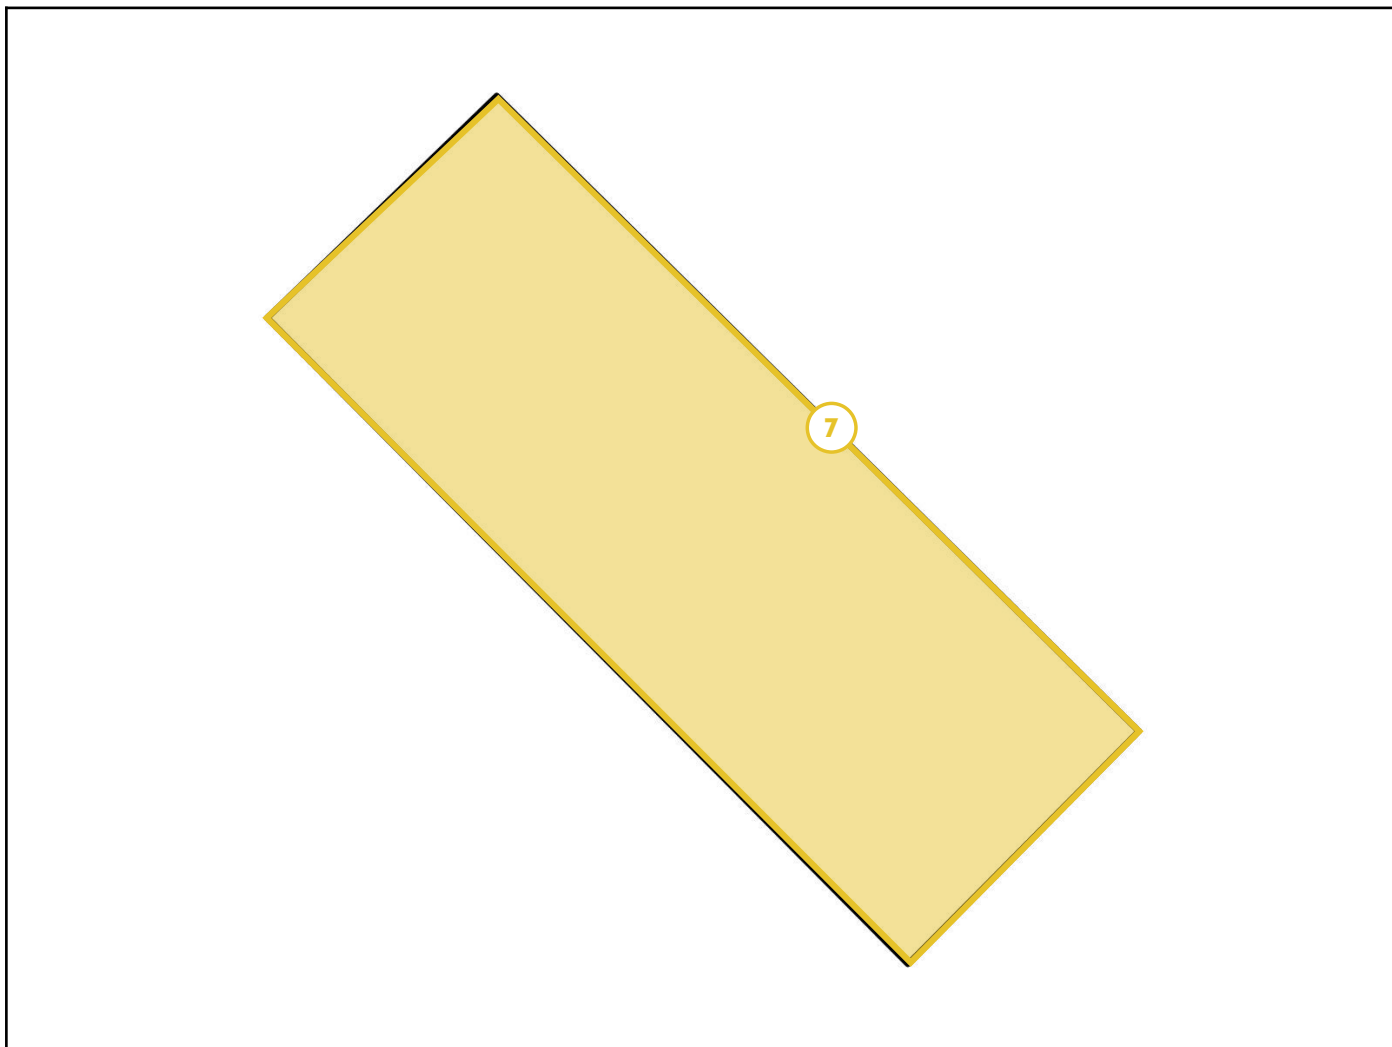
## Plan 2.1: Dak

Beschrijving	Type	Actie
7. roofing garage	Asbestmateriaal	Zorgvuldig beheren
