Asbestinventarisatetest

Pastoriestraat 9/00/1, 1800 Vilvoorde

Attestnummer : 20230831-000398.000

Uitgegeven op : 31.08.2023

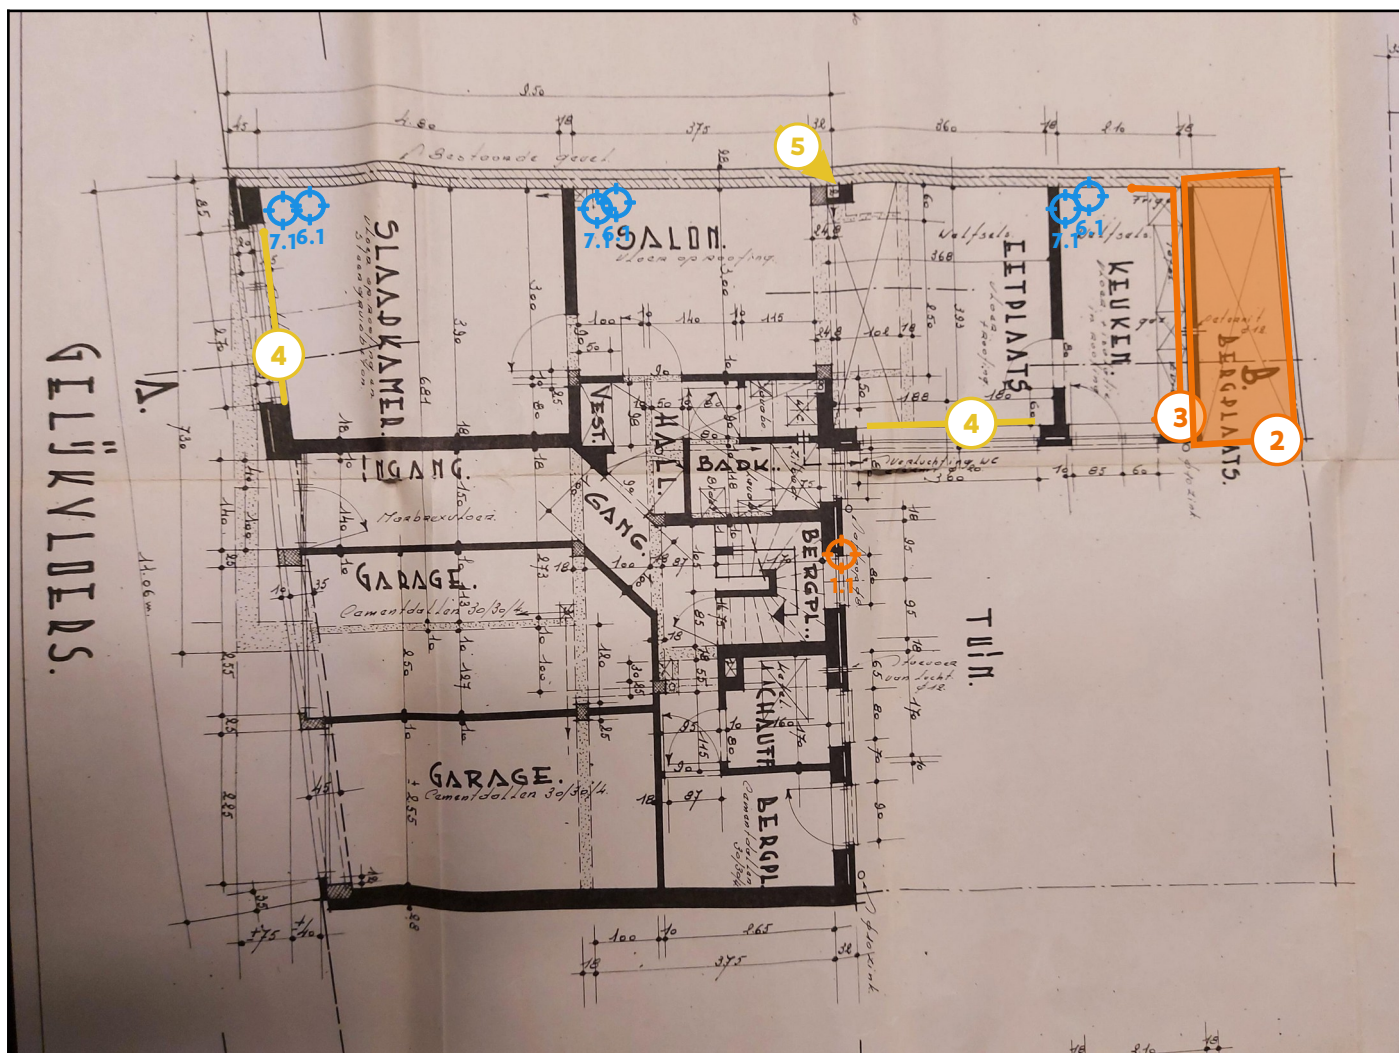
Plan 1.1: gelijkvloers nr 9

Beschrijving	Type	Actie
1. Mastiek Ramen	Asbestmateriaal	Verwijderen
1.1 Code: PAPE 3 Mastiek	Puntmonster	-
2. Dak bergplaats	Asbestmateriaal	Verwijderen
3. Tegels Keuken	Asbestmateriaal	Verwijderen
4. Tablet Salon en Slaapkamer	Asbestmateriaal	Zorgvuldig beheren
5. Rooster Schouw	Asbestmateriaal	Zorgvuldig beheren
6. Mengmonster Plafond	Geen asbest	-
