Asbestinventarisatetest

Hendrik I-lei 124/002, 1800 Vilvoorde

Attestnummer : 20240313-000180.000

Uitgegeven op : 13.03.2024

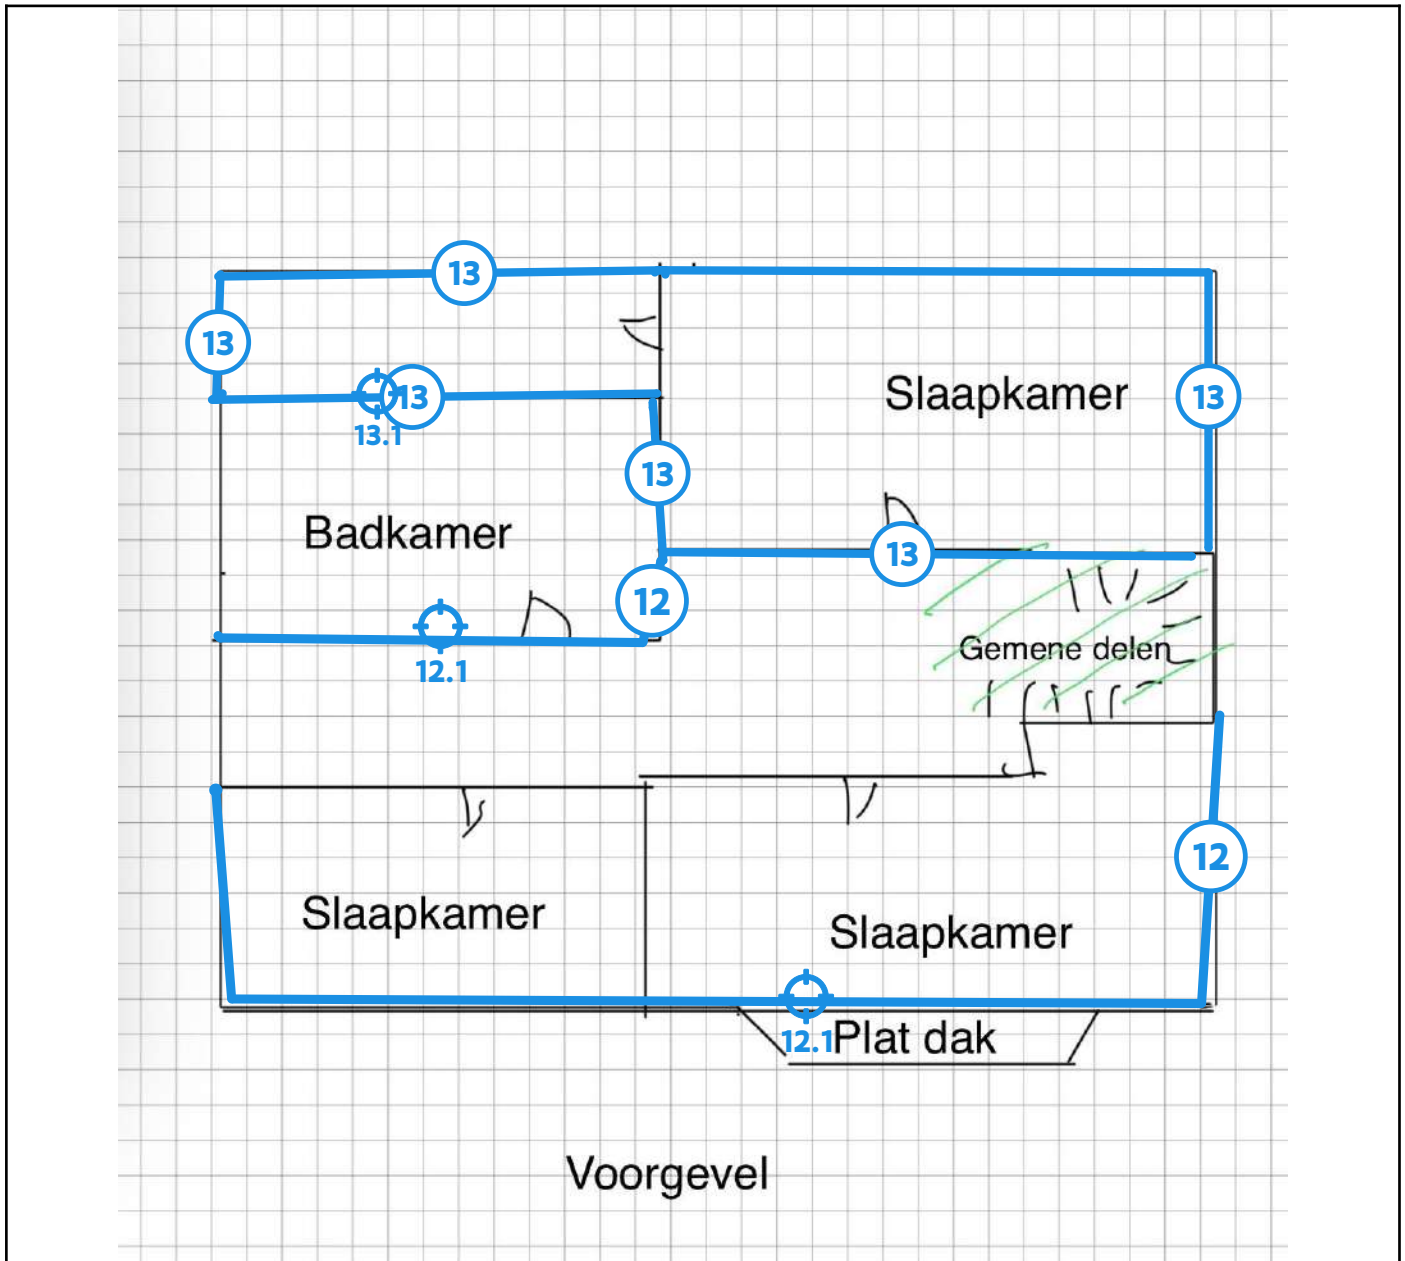
Plan 1.1: Verdieping zolder

Beschrijving	Type	Actie
12. pleister wand (wooneenheid)	Geen asbest	-
12.1 Code: M001	Mengmonster	-
13. Gipsplaat wanden zolder	Geen asbest	-
13.1 Code: M006	Puntmonster	-

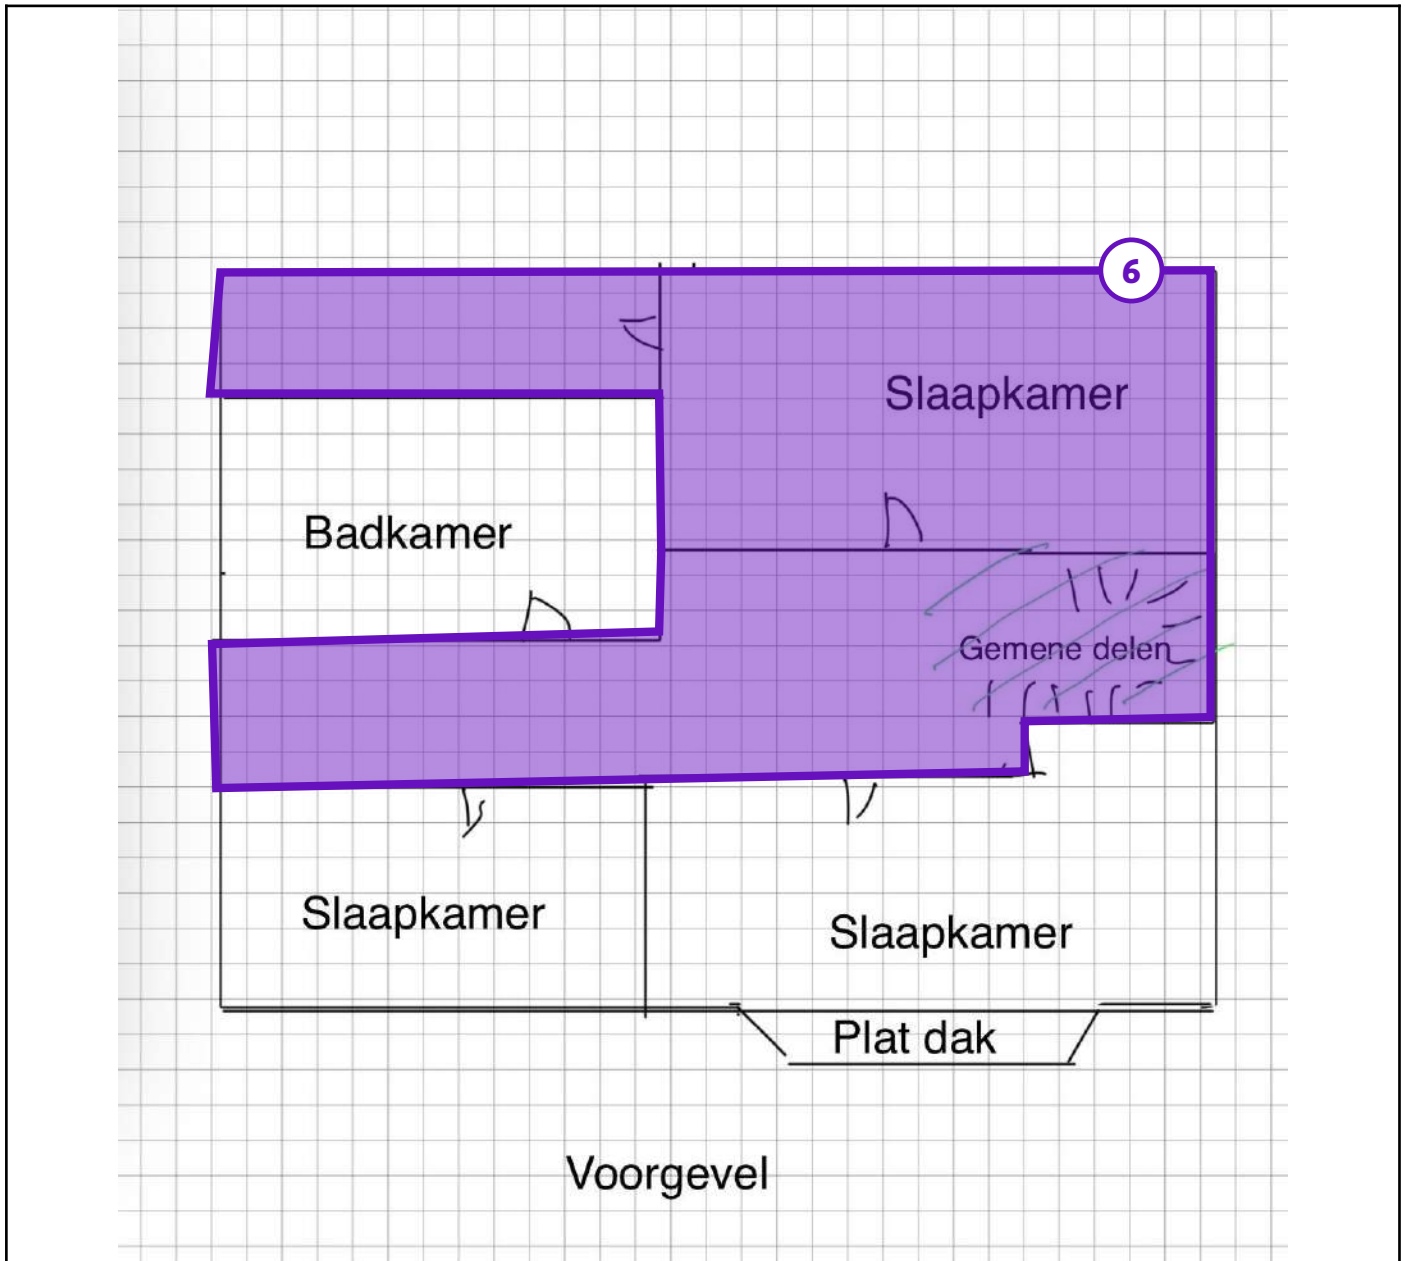
Plan 1.2: Verdieping zolder

Beschrijving	Type	Actie
6. Verlaagde plafonds bestaande uit hout	Advies	-

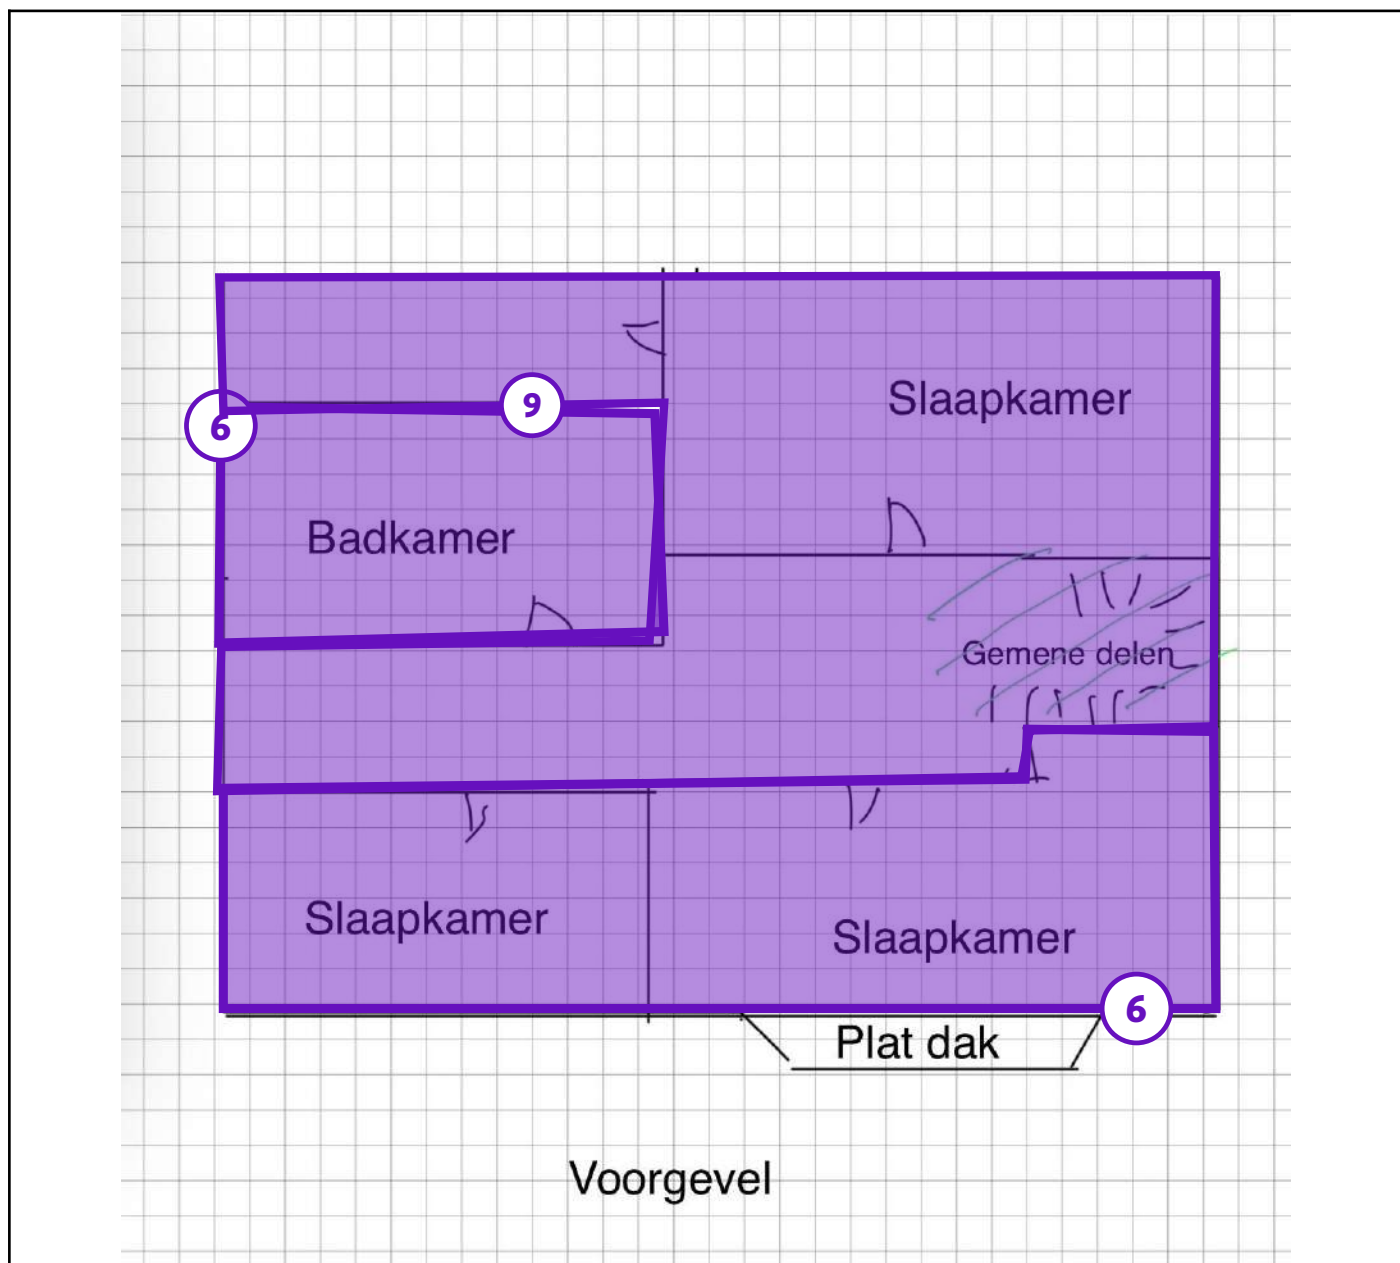
Plan 1.3: Verdieping zolder

Beschrijving	Type	Actie
6. Verlaagde plafonds bestaande uit hout	Advies	-
9. gipsplaat plafonds	Advies	-

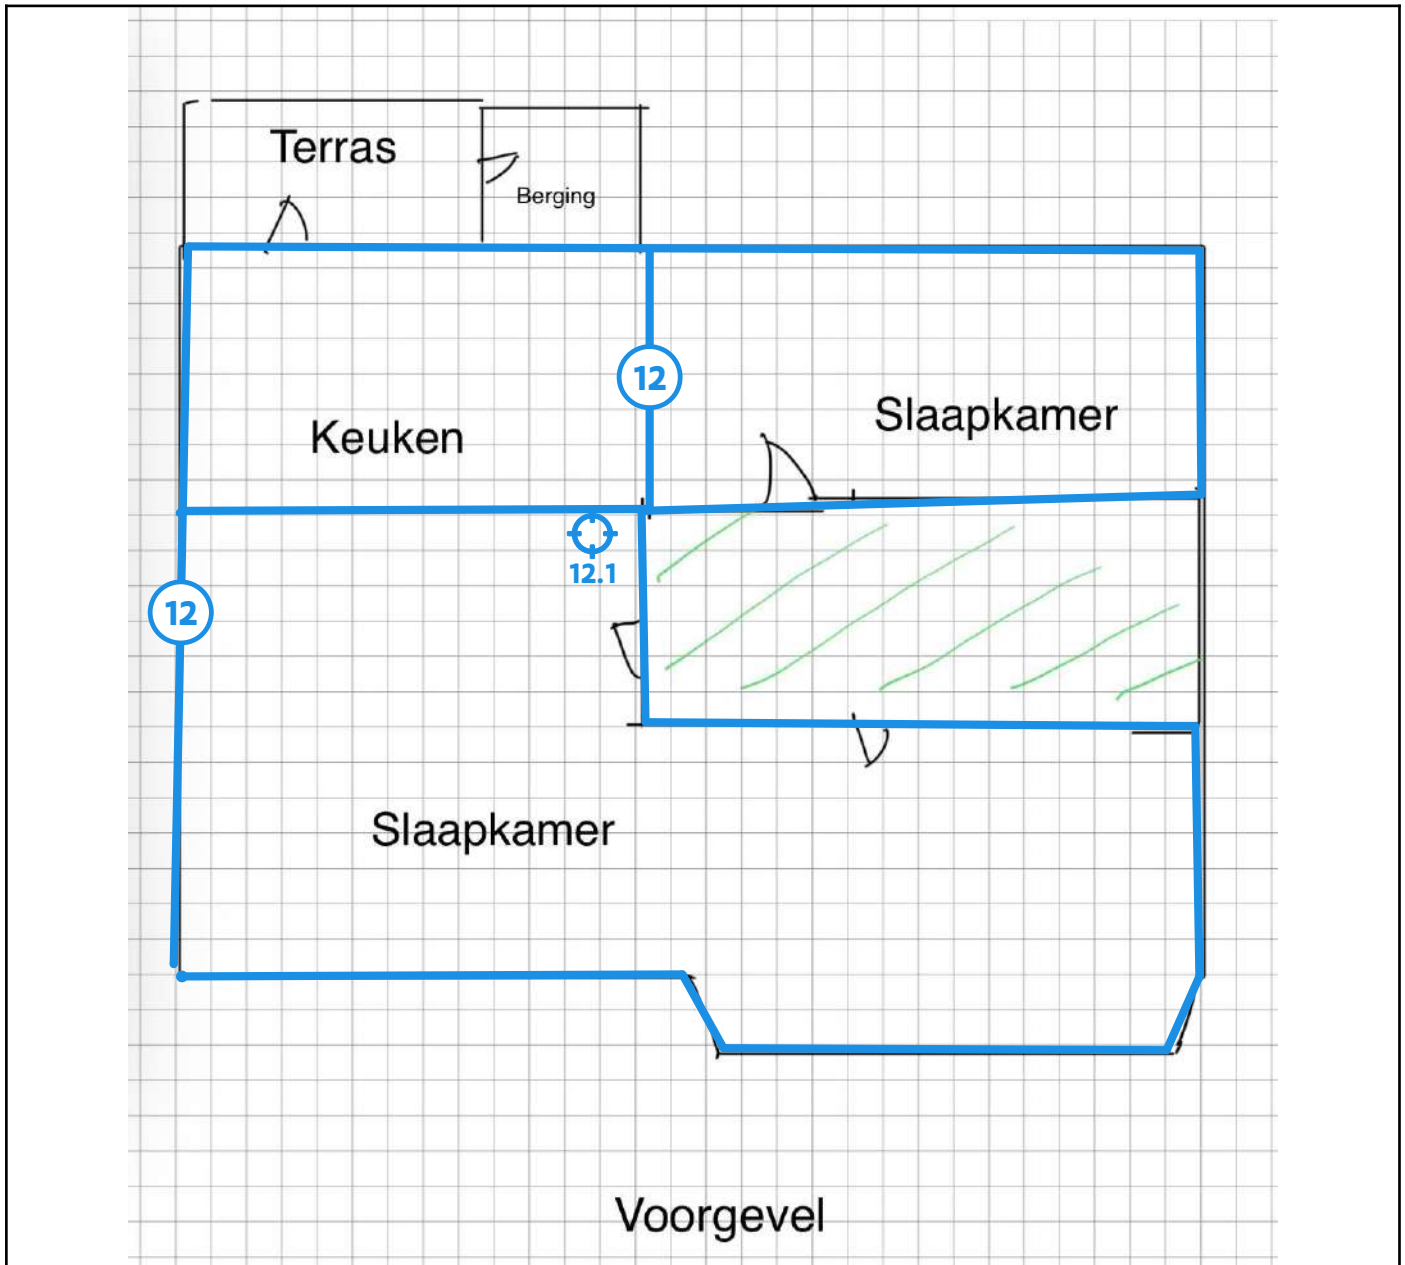
Plan 1.4: Verdieping +3

Beschrijving	Type	Actie
12. pleister wand (wooneenheid)	Geen asbest	-
12.1 Code: M001	Mengmonster	-

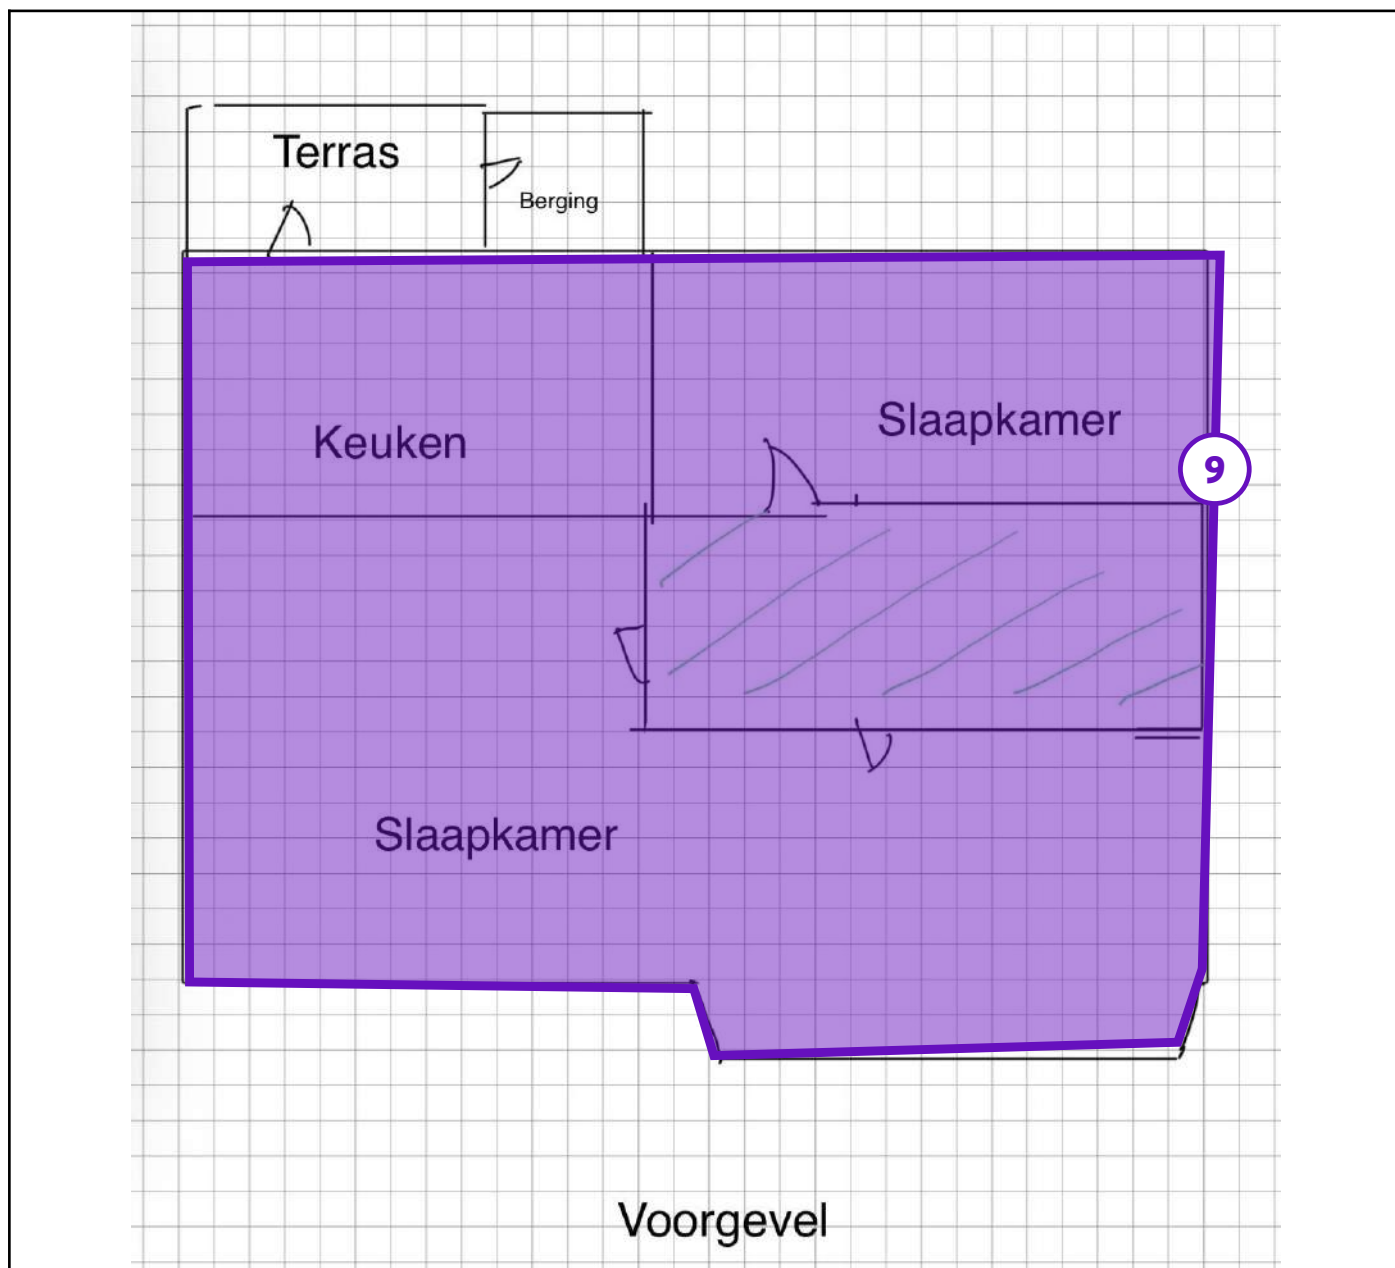
Plan 1.5: 647445F5-7D89-465E-94C0-BBE544085892

Beschrijving	Type	Actie
9. gipsplaat plafonds	Advies	-

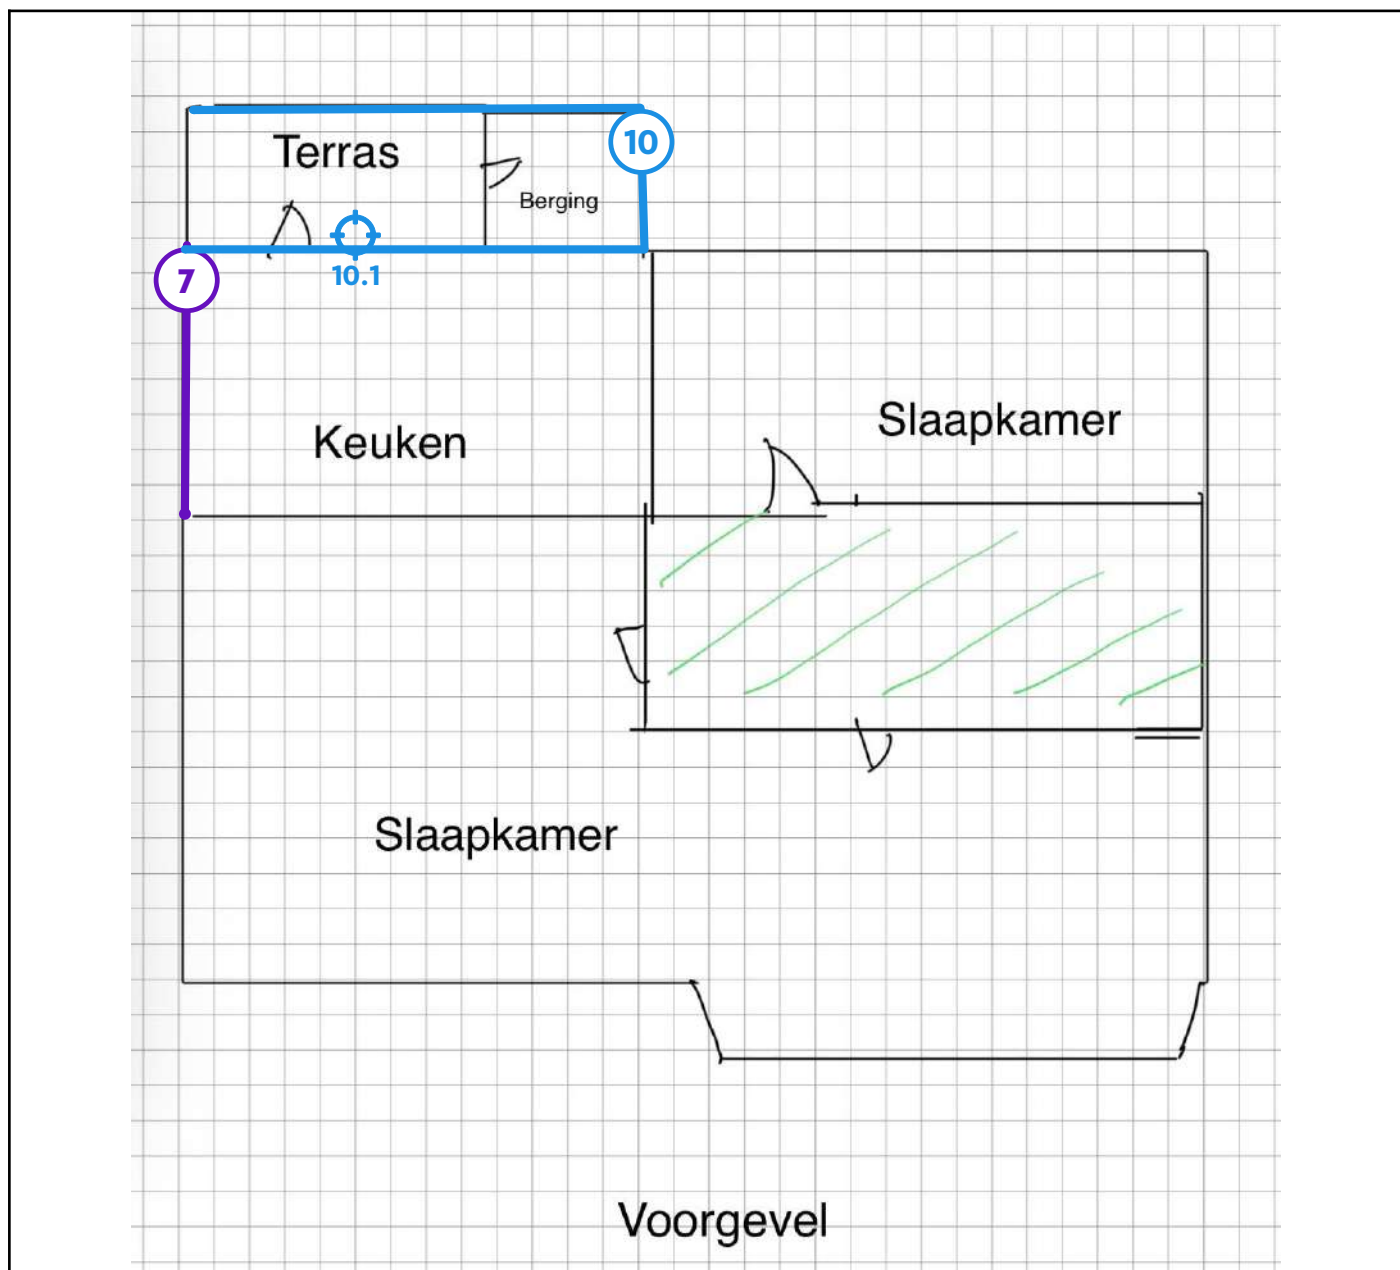
Plan 1.6: 8B8531CA-0300-40AA-BB3C-921897EFD3A8

Beschrijving	Type	Actie
7. tegellijm wandtegels	Advies	-
10. crepi buitengevel	Geen asbest	-
10.1 Code: M007	Puntmonster	-

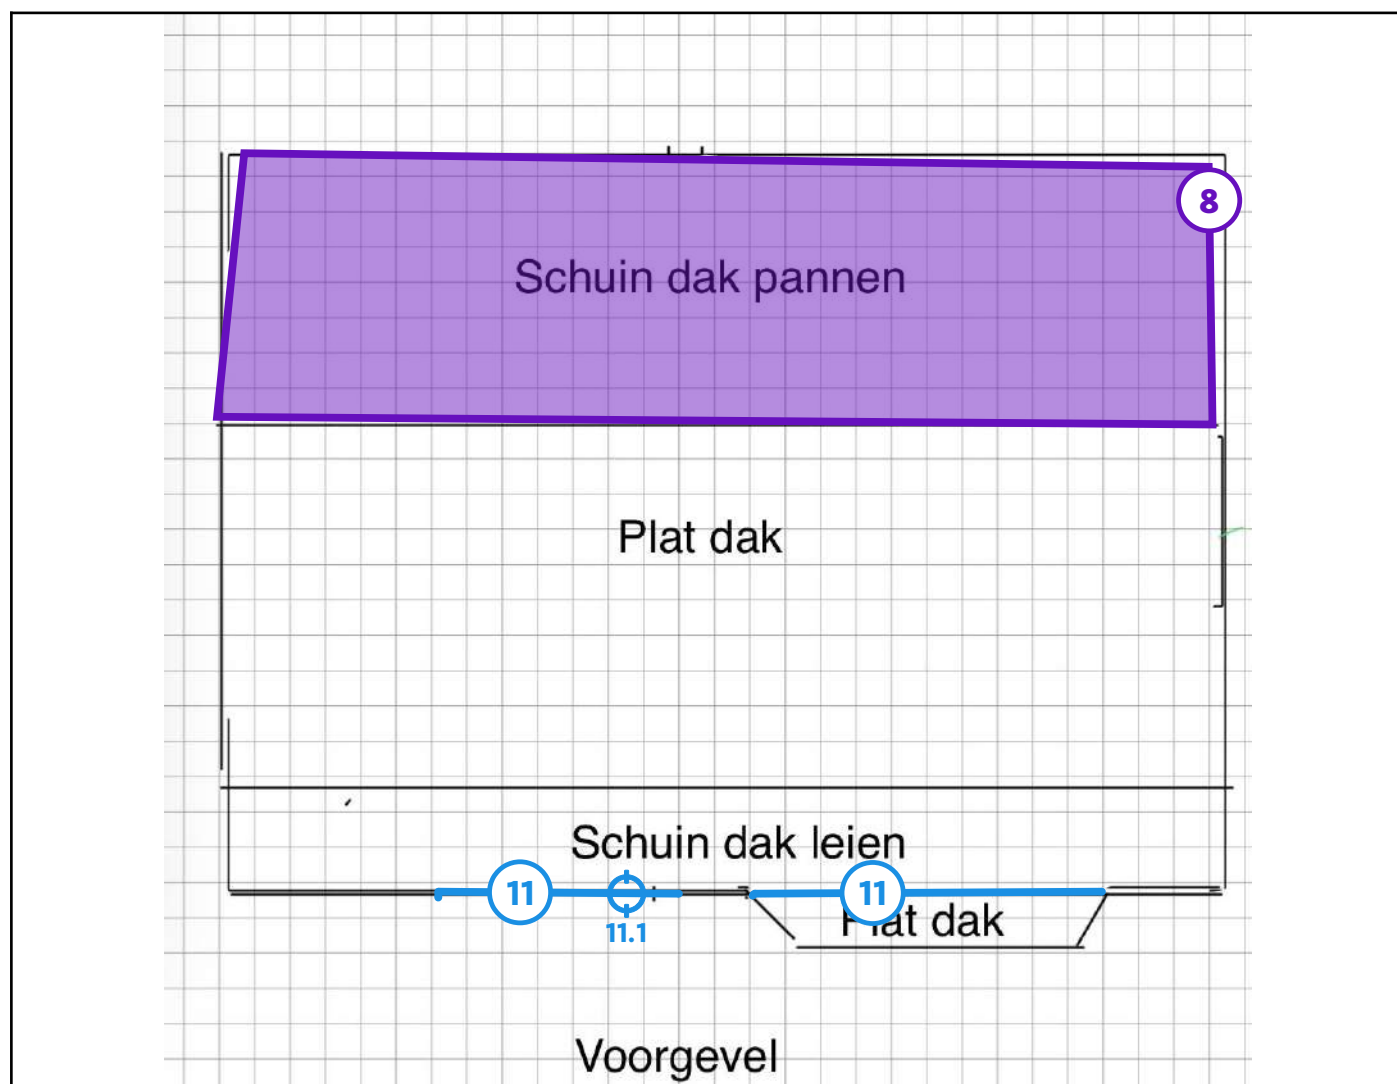
Plan 1.11: Dak

Beschrijving	Type	Actie
8. onderdak niet verdacht	Advies	-
11. kit schrijnwerk mastiek	Geen asbest	-
11.1 Code: M005	Puntmonster	-
