Asbestinventarisatetest

Spaarzaamheidsstraat 10, 2830 Willebroek

Attestnummer : 20240331-000122.001

Uitgegeven op : 31.03.2024

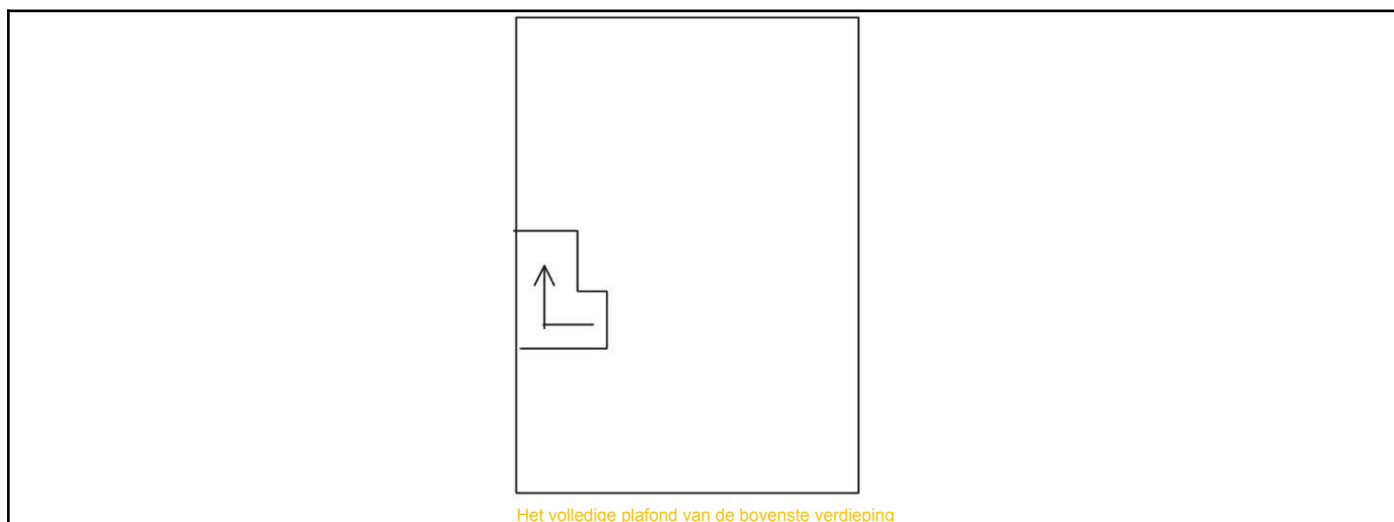
Plan 1.1: Plan V+2

Beschrijving	Type	Actie
3. Vals plafond	Advies	-

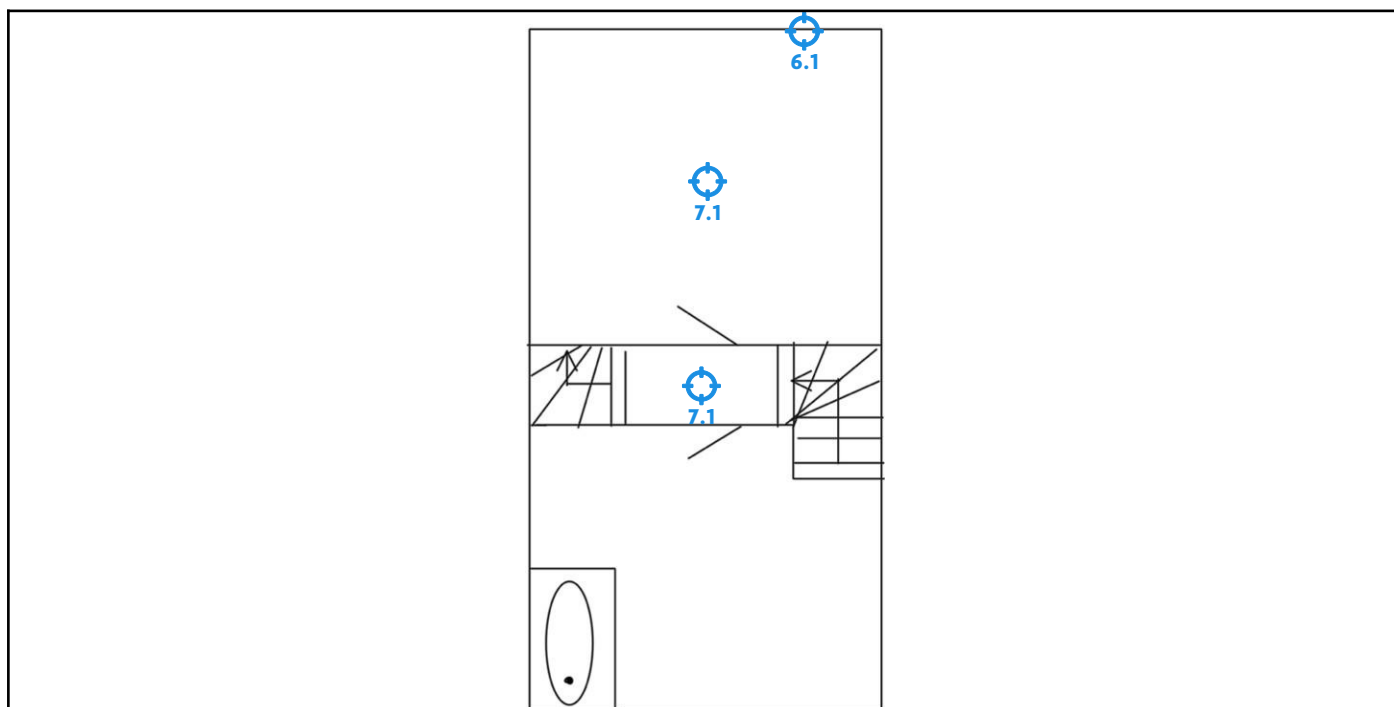
Plan 1.2: Plan V+1

Beschrijving	Type	Actie
6. Pleisterwerk binnenmuren	Geen asbest	-
6.1 Code: 240327101	Mengmonster	-
7. Pleisterwerk plafonds	Geen asbest	-
7.1 Code: 240327102	Mengmonster	-

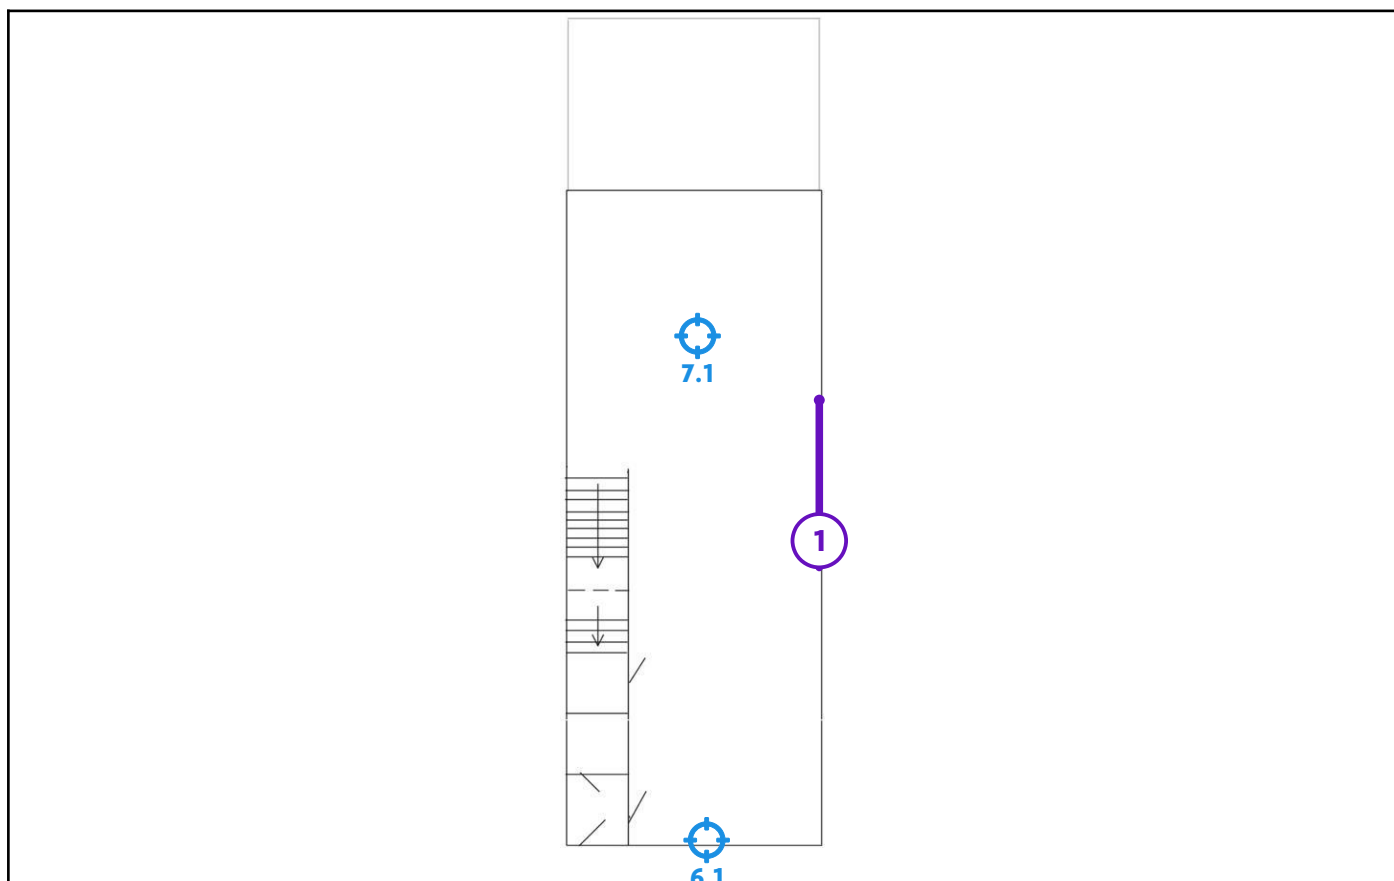
Plan 1.3: Plan V0

Beschrijving	Type	Actie
1. Lijm faiencetegels	Advies	-
6. Pleisterwerk binnenmuren	Geen asbest	-
6.1 Code: 240327101	Mengmonster	-
7. Pleisterwerk plafonds	Geen asbest	-
7.1 Code: 240327102	Mengmonster	-

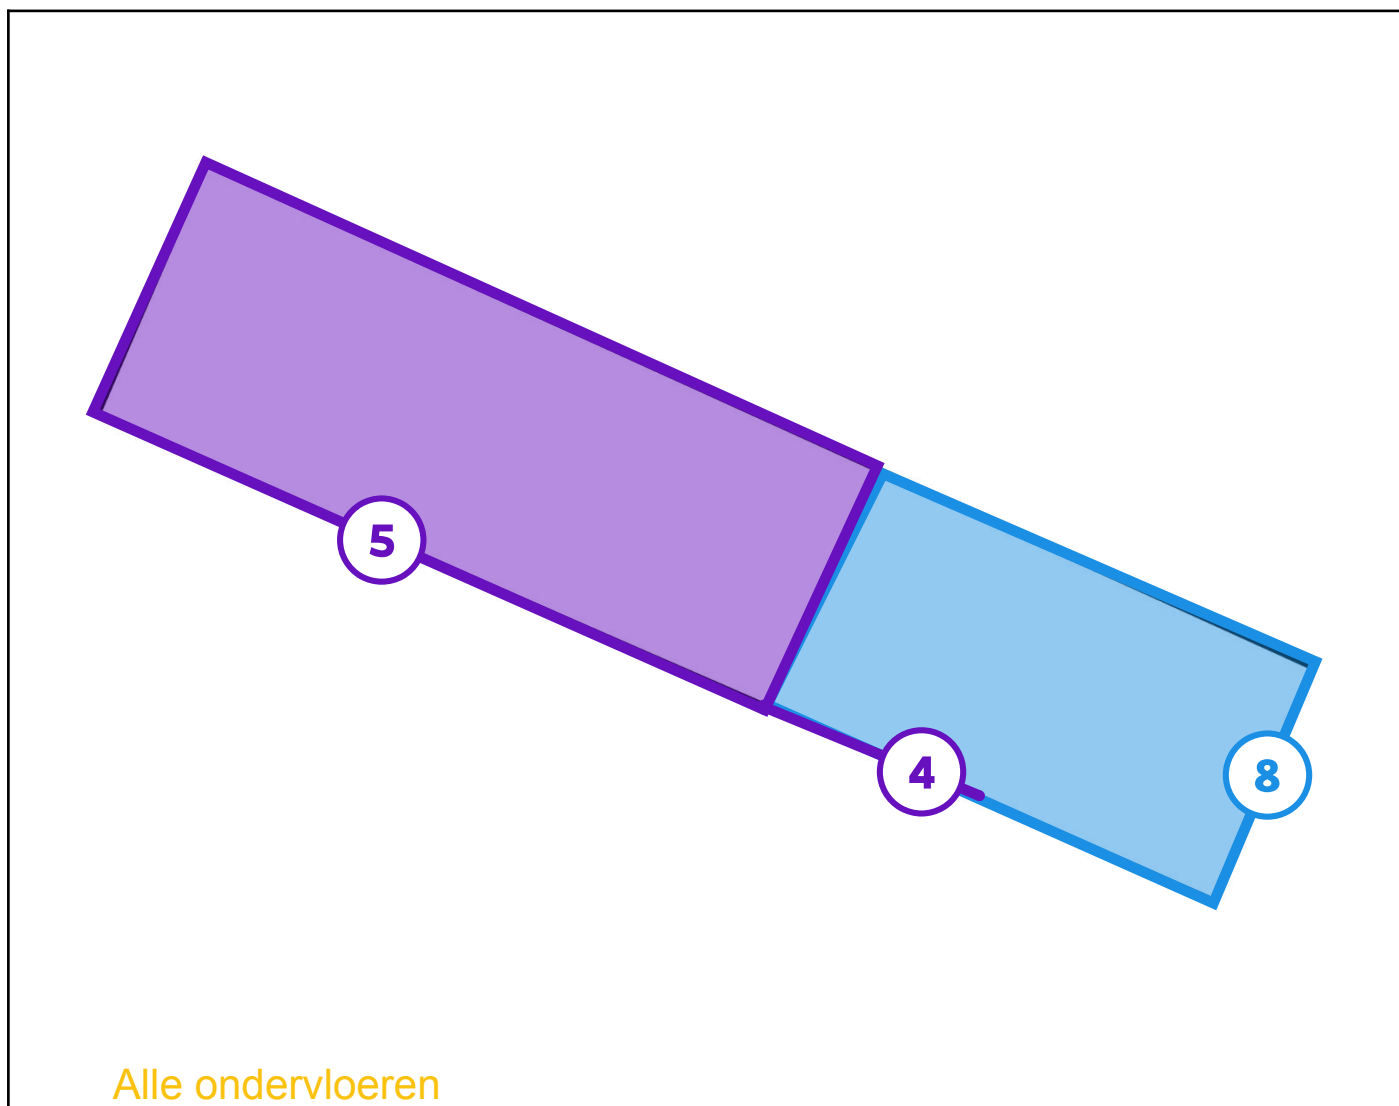
Plan 1.5: Hoofdgebouw plan

Beschrijving	Type	Actie
2. Ondervloer	Advies	-
4. Leien gevelbekleding aanpalend gebouw	Advies	-
5. Onderdak	Advies	-
8. Roofing	Geen asbest	-
