Asbestinventarisatetest

Aarschotsestraat 118, 1800 Vilvoorde

Attestnummer : 20240425-000379.000

Uitgegeven op : 25.04.2024

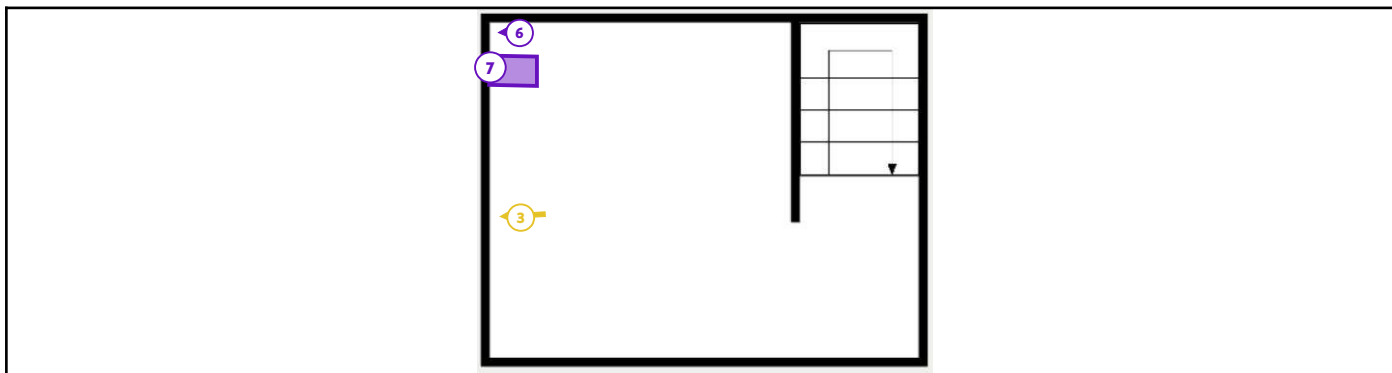
Plan 1.1: Plan Kelder

Beschrijving	Type	Actie
3. Bakeliet schakelmateriaal	Asbestmateriaal	Zorgvuldig beheren
6. Ingewerkte schouwen en afvoerbuizen	Advies	-
7. Ketel	Advies	-

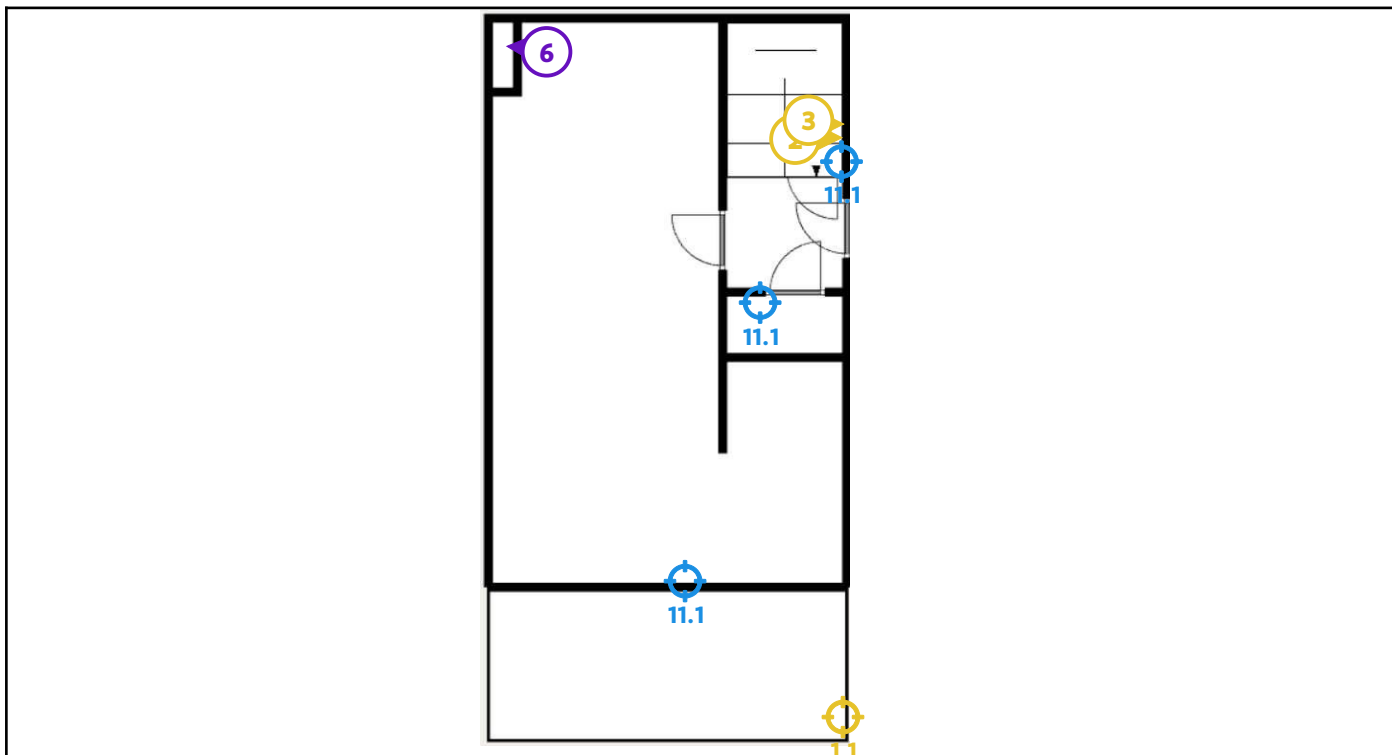
Plan 1.2: Plan V0

Beschrijving	Type	Actie
1. Kit aan buitenschrijnwerk	Asbestmateriaal	Zorgvuldig beheren
1.1 Code: 240418102.	Mengmonster	-
2. Bakeliet meterkast	Asbestmateriaal	Zorgvuldig beheren
3. Bakeliet schakelmateriaal	Asbestmateriaal	Zorgvuldig beheren
6. Ingewerkte schouwen en afvoerbuizen	Advies	-
11. Pleisterwerk binnenmuren	Geen asbest	-
11.1 Code: 240418101	Mengmonster	-

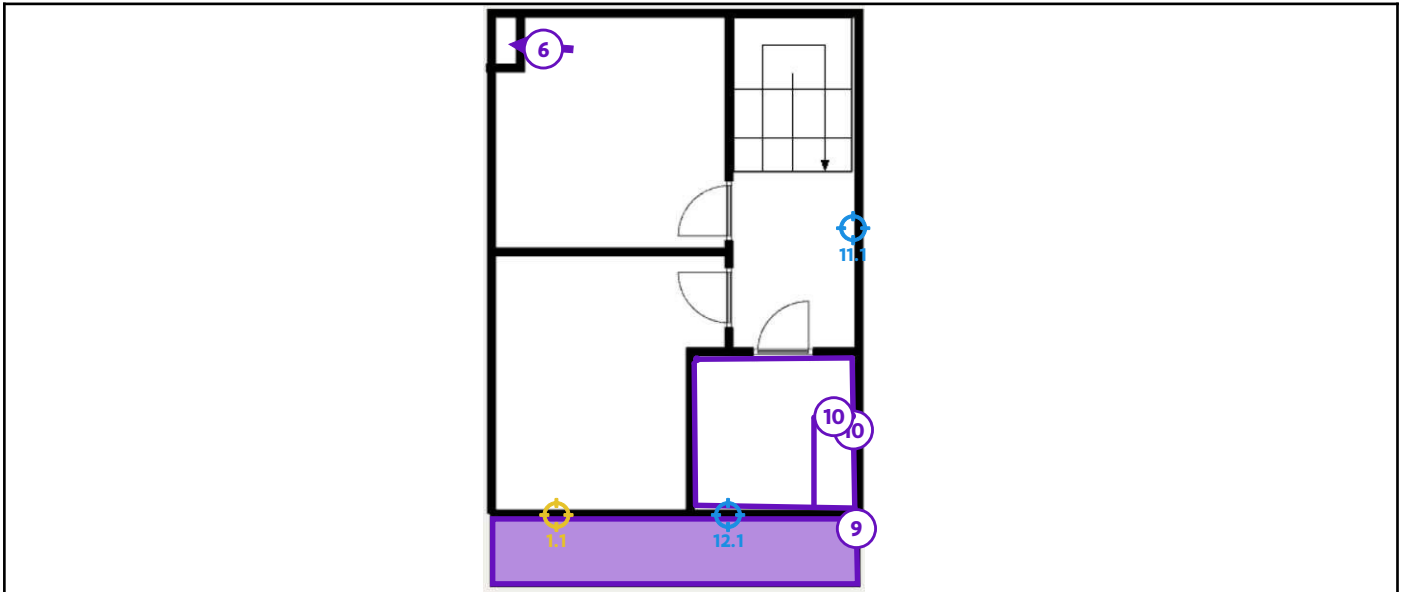
Plan 1.3: Plan V+1

Beschrijving	Type	Actie
1. Kit aan buitenschrijnwerk	Asbestmateriaal	Zorgvuldig beheren
1.1 Code: 240418102.	Mengmonster	-
6. Ingewerkte schouwen en afvoerbuizen	Advies	-
9. Roofing	Advies	-
10. Lijm faiencetegels	Advies	-
11. Pleisterwerk binnenmuren	Geen asbest	-
11.1 Code: 240418101	Mengmonster	-
12. Mastiek aan buitenschrijnwerk	Geen asbest	-
12.1 Code: 240418103	Mengmonster	-

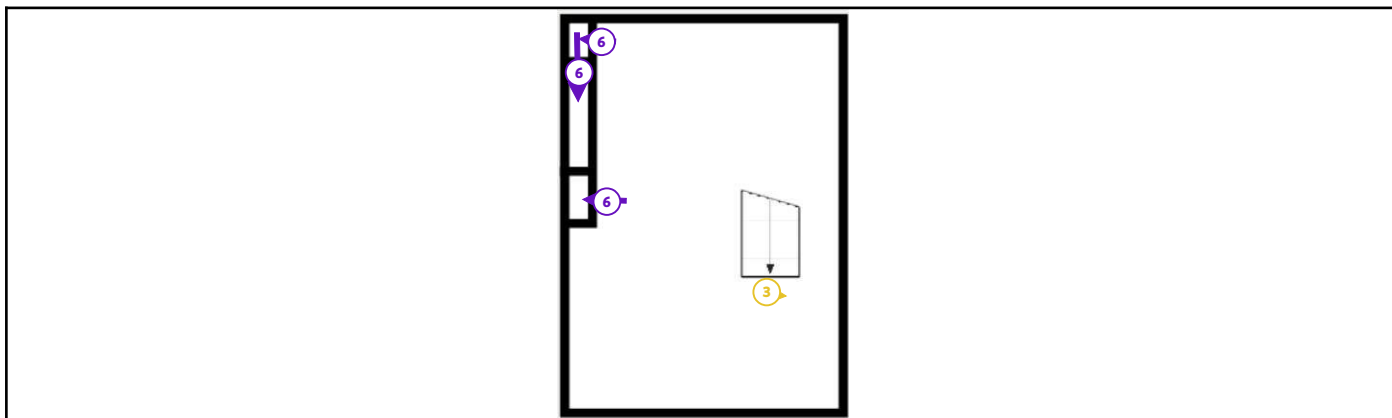
Plan 1.4: Plan Zolder

Beschrijving	Type	Actie
3. Bakeliet schakelmateriaal	Asbestmateriaal	Zorgvuldig beheren
6. Ingewerkte schouwen en afvoerbuizen	Advies	-

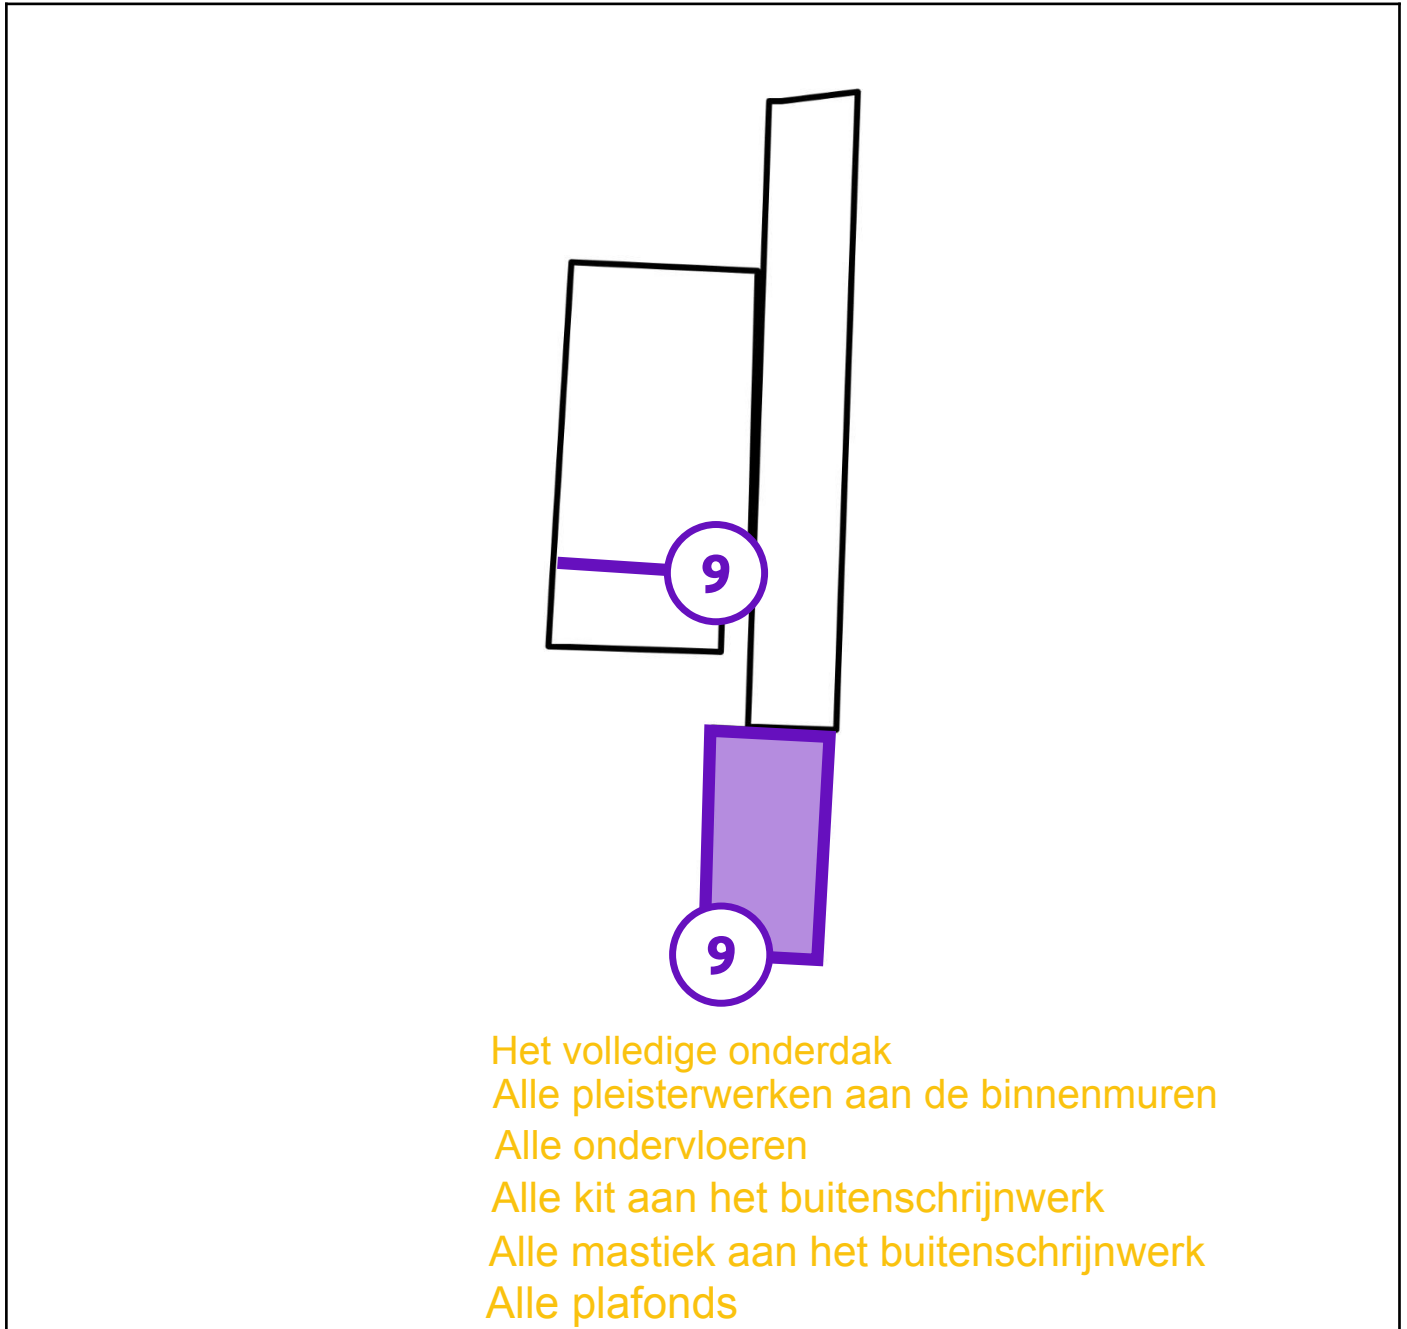
Plan 1.5: Constructie plan

Beschrijving	Type	Actie
1. Kit aan buitenschrijnwerk	Asbestmateriaal	Zorgvuldig beheren
4. Onderdak	Advies	-
5. Ondervloer	Advies	-
