Asbestinventarisatetest

Mechelsesteenweg 418, 1800 Vilvoorde

Attestnummer : 20240118-000148.000

Niet-asbestveilig

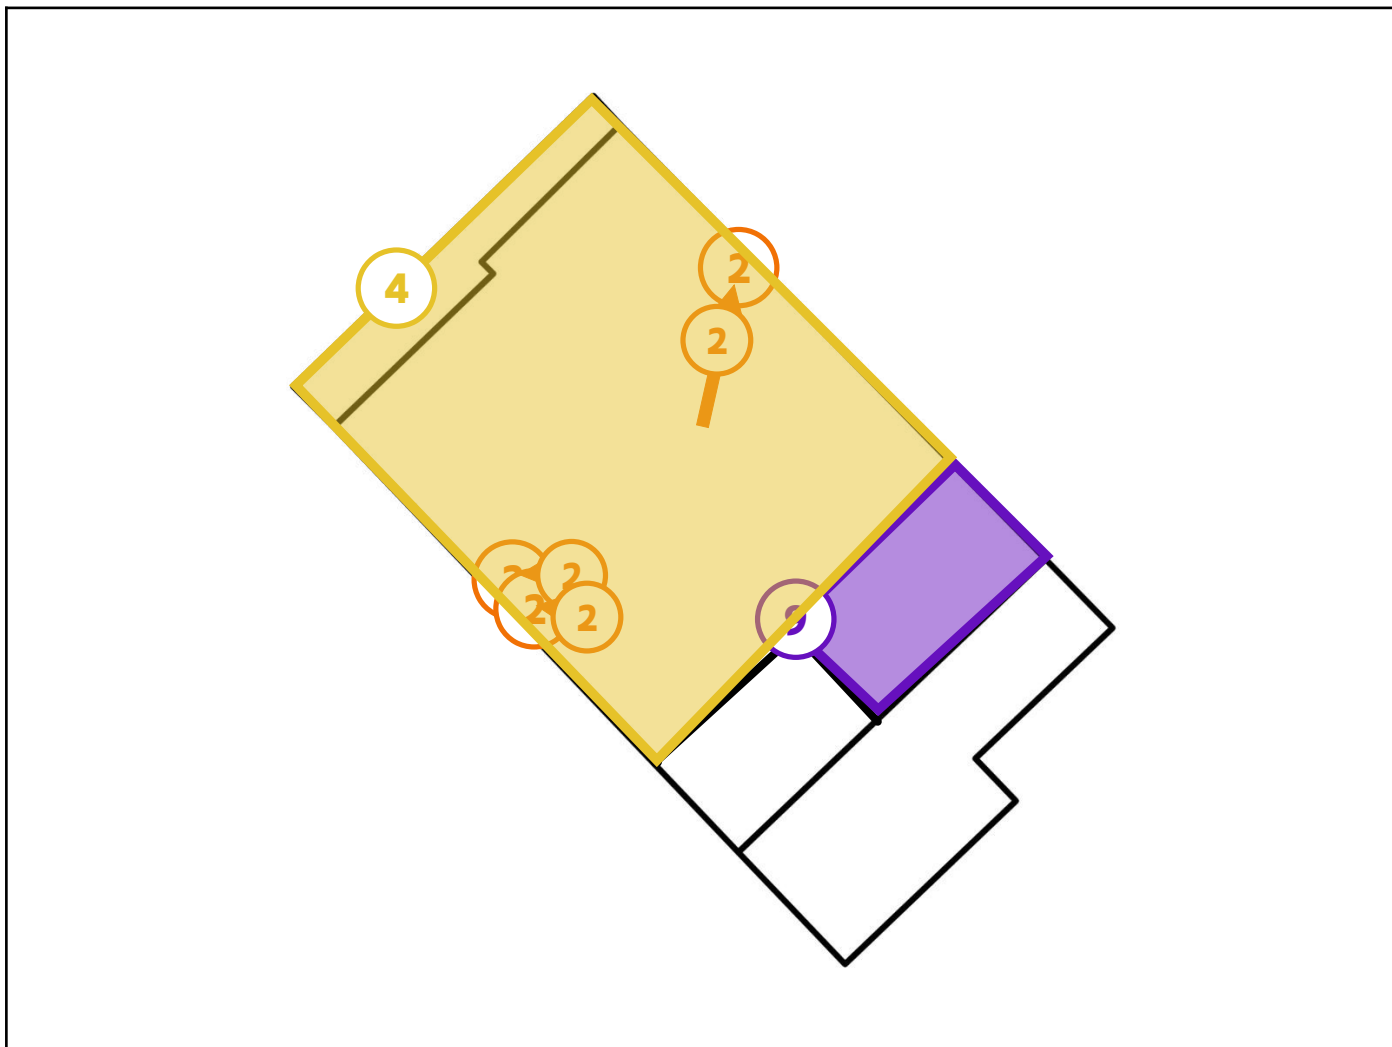
Plan 1.1: Hoofdgebouw plan

Beschrijving	Type	Actie
2. Schouw in cement	Asbestmateriaal	Verwijderen
4. Roofing	Asbestmateriaal	Zorgvuldig beheren
9. Glasvezel versterkte roofing	Advies	-

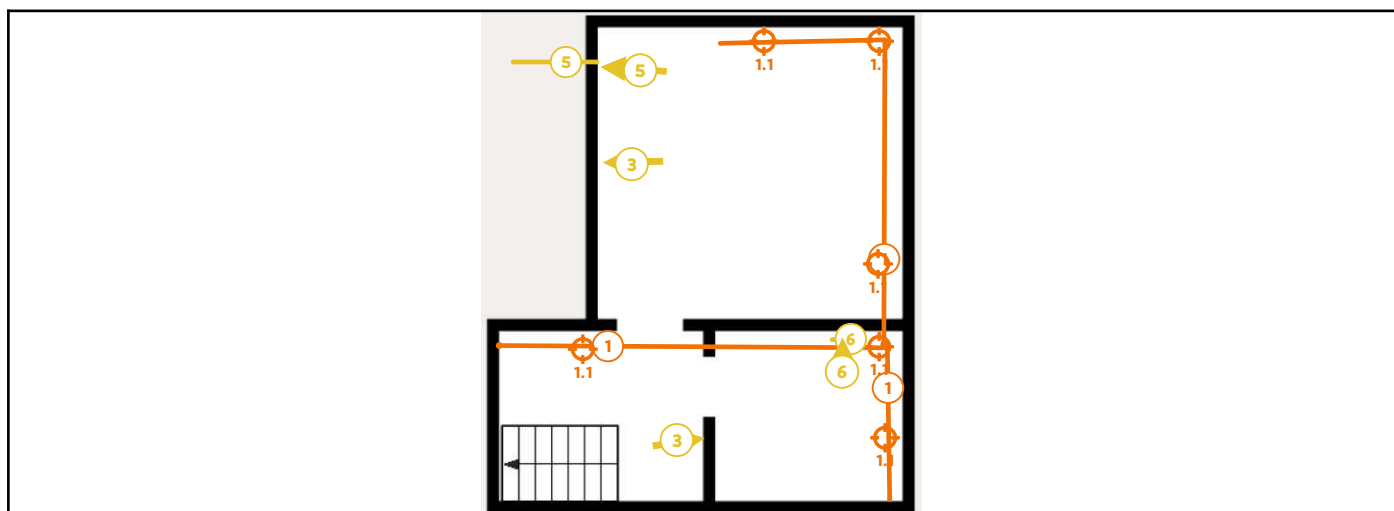
Plan 1.2: Plan V-1

Beschrijving	Type	Actie
1. Gipsisolatie	Asbestmateriaal	Verwijderen
1.1 Code: 240112103	Mengmonster	-
3. Bakeliet schakelmateriaal	Asbestmateriaal	Zorgvuldig beheren
5. ingewerkte buis in cement	Asbestmateriaal	Zorgvuldig beheren
6. Bakeliet meterkast	Asbestmateriaal	Zorgvuldig beheren

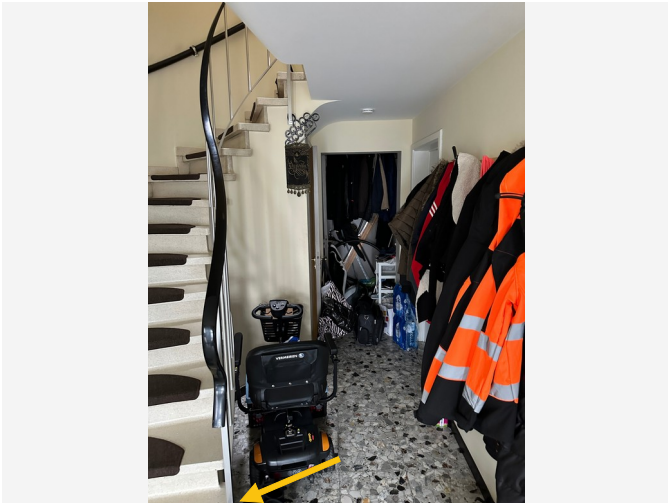
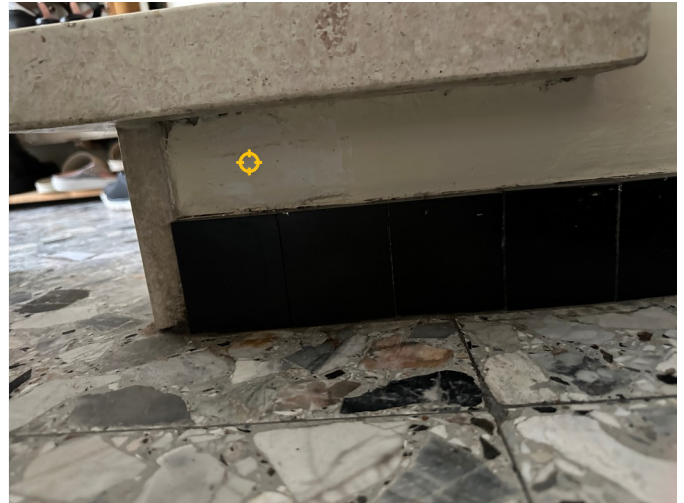
Identificatiemethode	Redelijk vermoeden
Primaire drager	Binnenwand
(Asbest)materiaal	In-situ afwerkingslagen - Lijmlaag

Geen asbest

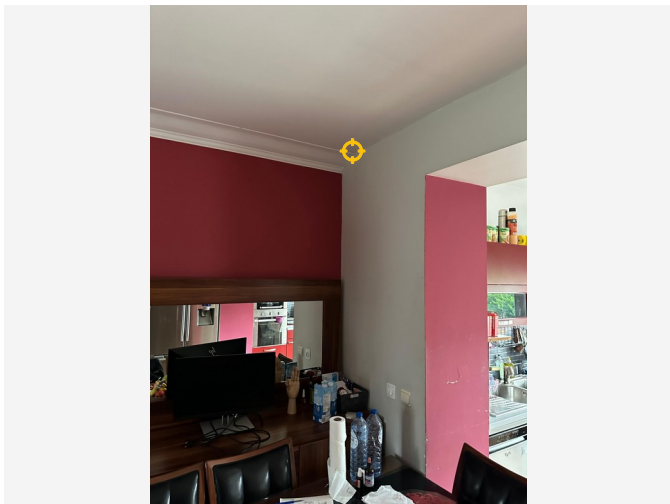
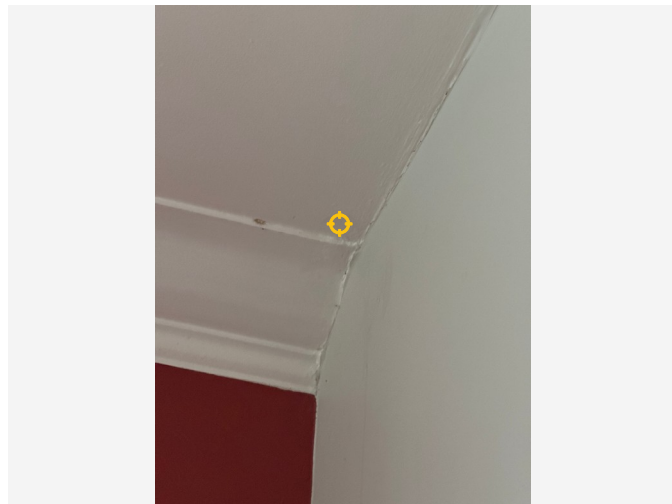
Beschrijving	Pleisterwerk binnenmuren
Omgeving	Binnen
Primaire drager	Binnenwand

Bindmiddel van materiaal	Gips - kalk
Gebondenheid op basis van bindmiddel	Niet-hechtgebonden
Hoeveelheid (oppervlakte - dikte - aantal)	• 720,00 m ² - 1,50 cm - 1 stuk
Totaal volume	10,80 m ³
Identificatiemethode	Vaststelling met monstername
Destructieve handeling voor identificatie	Nee
Opmerking	;
