# Asbestinventarisatetest

Rooseveltplaan (Franklin) 100/01/2, 1800 Vilvoorde

Attestnummer : 20240118-000307.000

Uitgegeven op : 18.01.2024

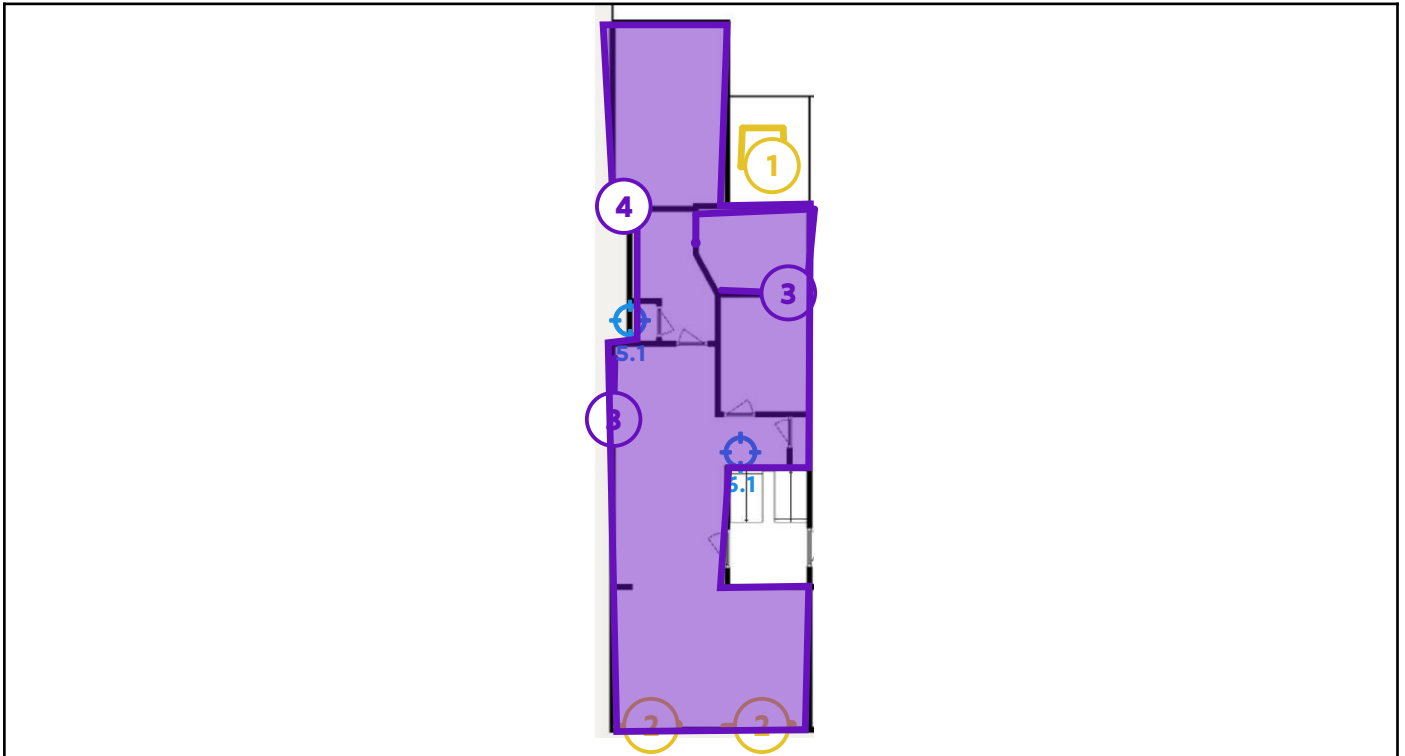
## Plan 1.1: Plan V+1-L

Beschrijving	Type	Actie
1. Roofing (bij gebreke aan staalname)	Asbestmateriaal	Zorgvuldig beheren
2. Massal vensterbank	Asbestmateriaal	Zorgvuldig beheren
3. Lijm faiencetegels	Advies	-
4. Ondervloer	Advies	-
5. Pleisterwerk binnenmuren	Geen asbest	-
5.1 Code: 240112201.3	Mengmonster	-
6. Pleisterwerk plafonds	Geen asbest	-
6.1 Code: 240112202.3	Mengmonster	-
