Asbestinventarisatetest

Rooseveltplaan (Franklin) 100/02/1, 1800 Vilvoorde

Attestnummer : 20240118-000318.000

Uitgegeven op : 18.01.2024

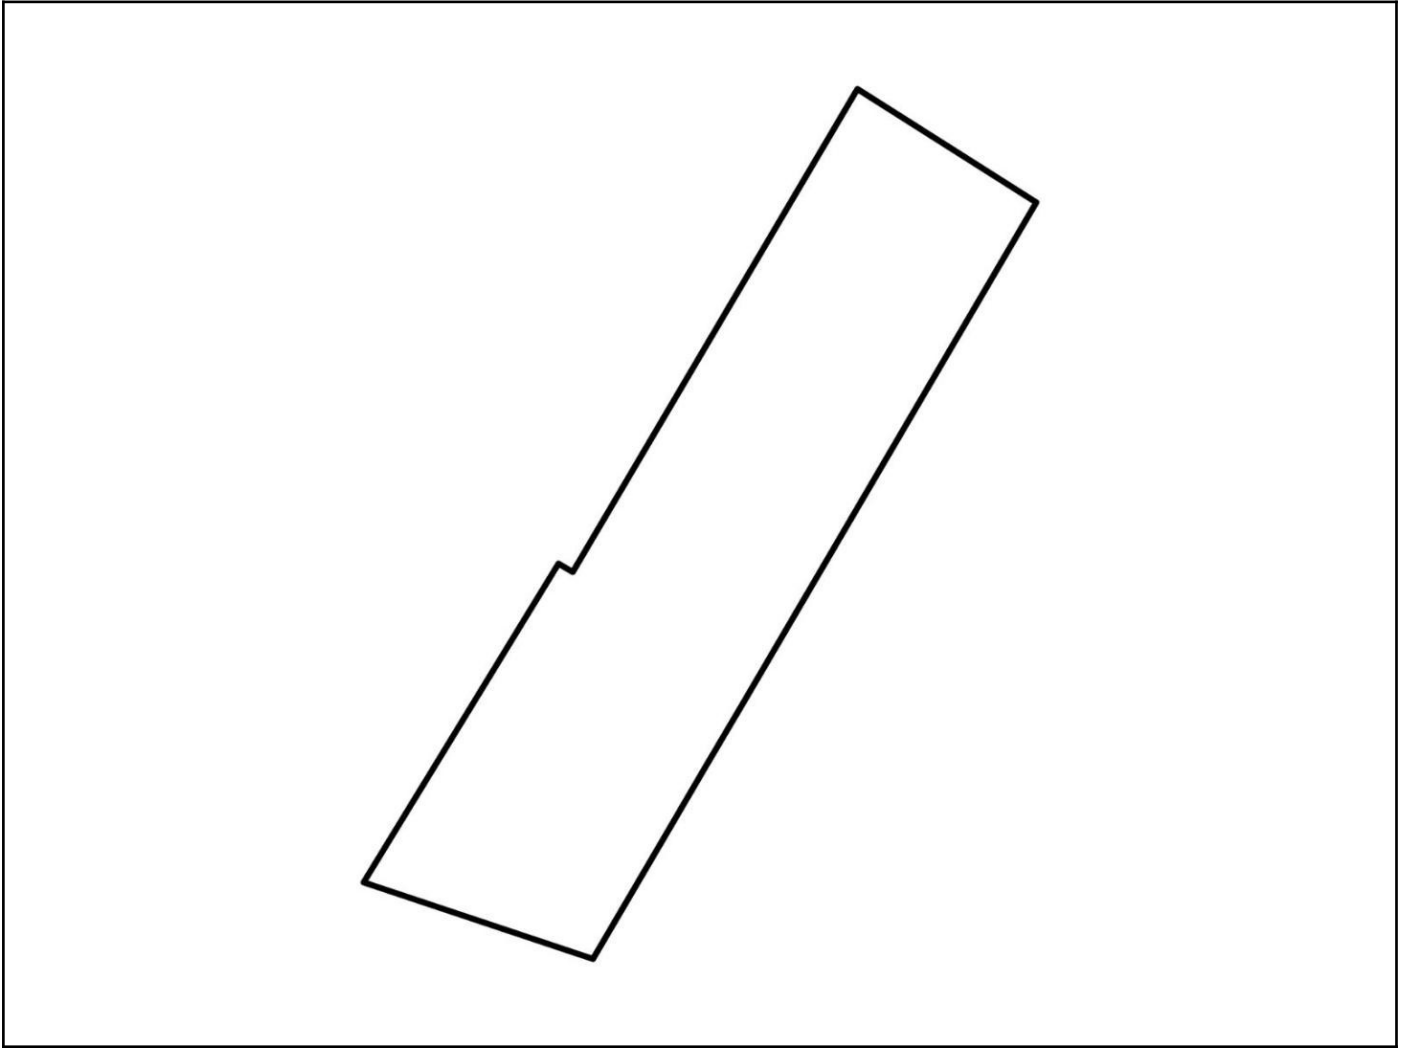
Plan 1.3: Hoofdgebouw plan

Beschrijving	Type	Actie
1. Kit aan buitenschrijnwerk	Asbestmateriaal	Zorgvuldig beheren
5. Ondervloer	Advies	-
7. Pakkingen radiator	Advies	-
9. Pleisterwerk binnenmuren	Geen asbest	-
9.1 Code: 240112201.4	Mengmonster	-
