Asbestinventarisatetest

Grootveldstraat 67, 1910 Kampenhout

Attestnummer : 20240712-000193.000

Uitgegeven op : 12.07.2024

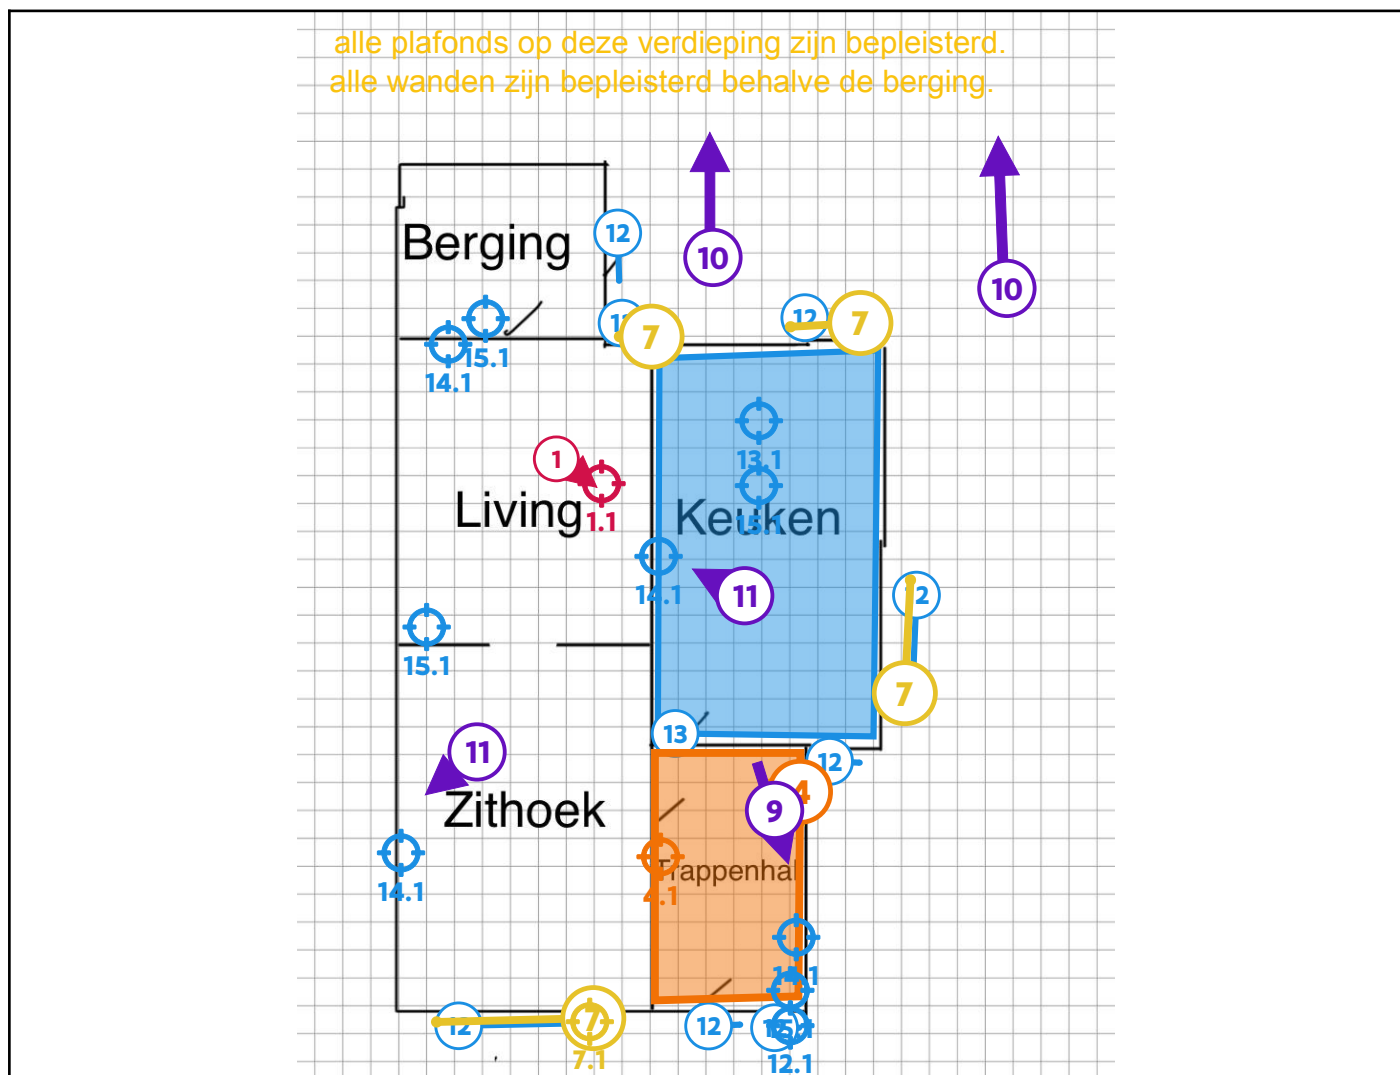
Plan 1.1: Gelijksvloers

Beschrijving	Type	Actie
1. Koord in kachel - living	Asbestmateriaal	Dringend verwijderen
1.1 Code: M06	Puntmonster	-
4. Vloerzeil met verdachte onderlaag - gang	Asbestmateriaal	Verwijderen
4.1 Code: M08	Puntmonster	-
6. Bakeliet meter- en zekering kast	Asbestmateriaal	Zorgvuldig beheren
7. Mastiek/kit tussen wand en profiel - Buiten	Asbestmateriaal	Zorgvuldig beheren

7.1 Code: M05	Puntmonster	-
9. Kelder	Beperking	-
10. Overwoekerde vegetatie	Beperking	-
11. Gaskachel	Advies	-
12. Mastiek/kit tussen glas en profiel - Buiten	Geen asbest	-
12.1 Code: M09	Puntmonster	-
13. Vloerzeil met verdachte onderlaag - keuken	Geen asbest	-
13.1 Code: M07	Puntmonster	-
14. Pleisterwerk wanden	Geen asbest	-
14.1 Code: M01	Mengmonster	-
15. Pleisterwerk plafonds	Geen asbest	-
15.1 Code: M02	Mengmonster	-

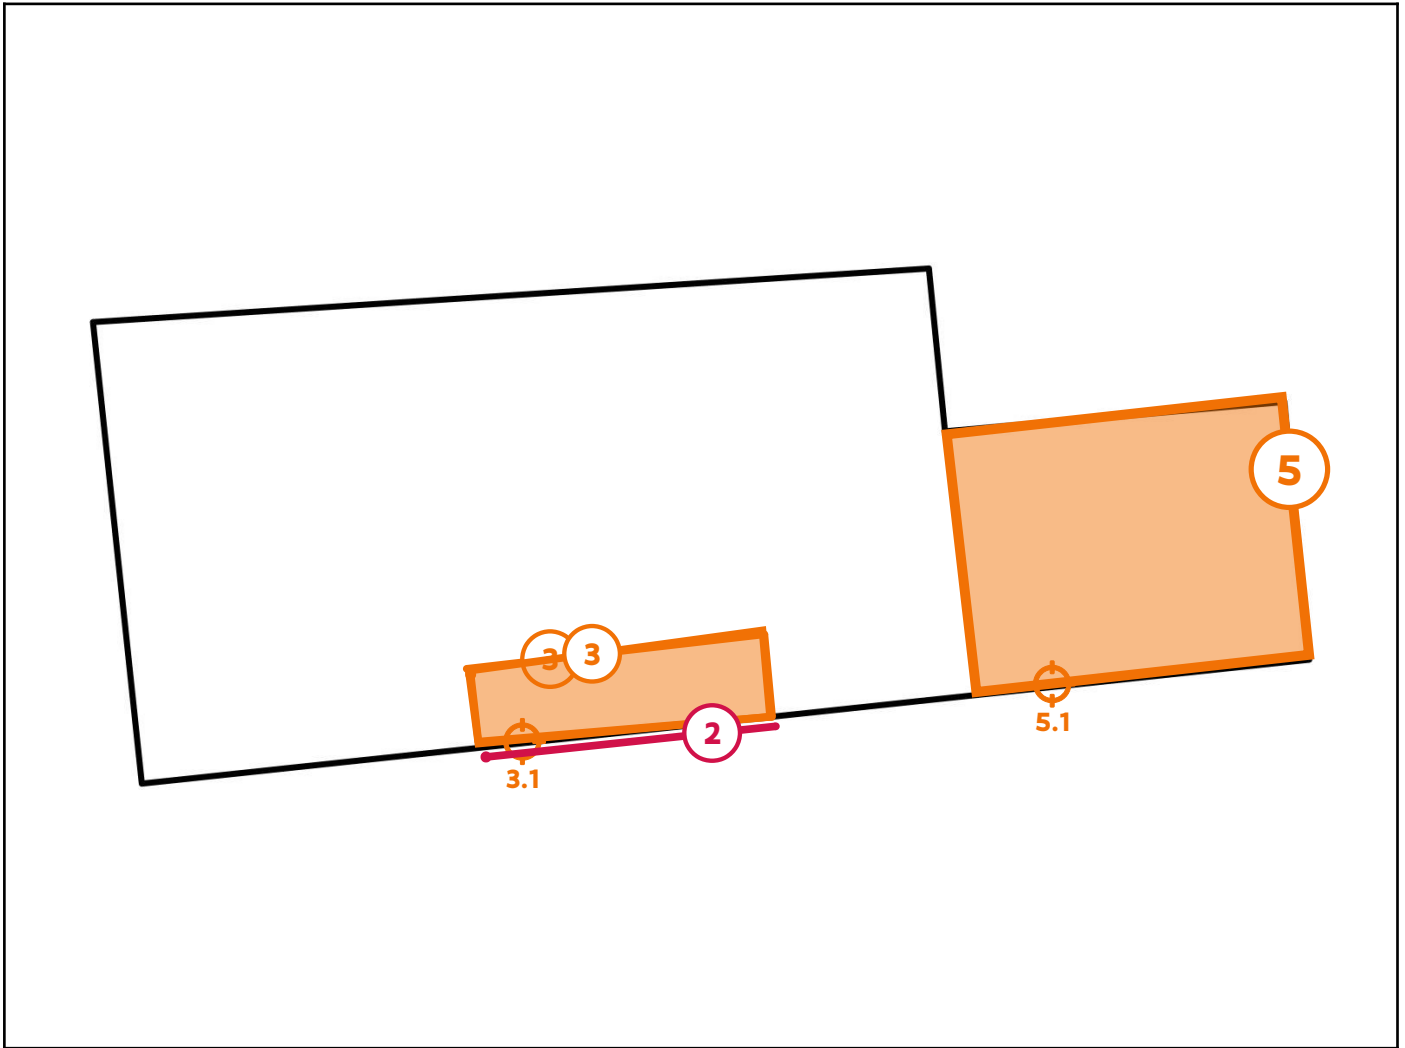
Plan 1.2: gelijkvloers

Beschrijving	Type	Actie
2. slib in dakgoot	Asbestmateriaal	Dringend verwijderen
3. Dakbedekking - Dakleien.	Asbestmateriaal	Verwijderen
3.1 Code: M03	Puntmonster	-
5. Dakbedekking - Golfplaten	Asbestmateriaal	Verwijderen
5.1 Code: M04	Puntmonster	-

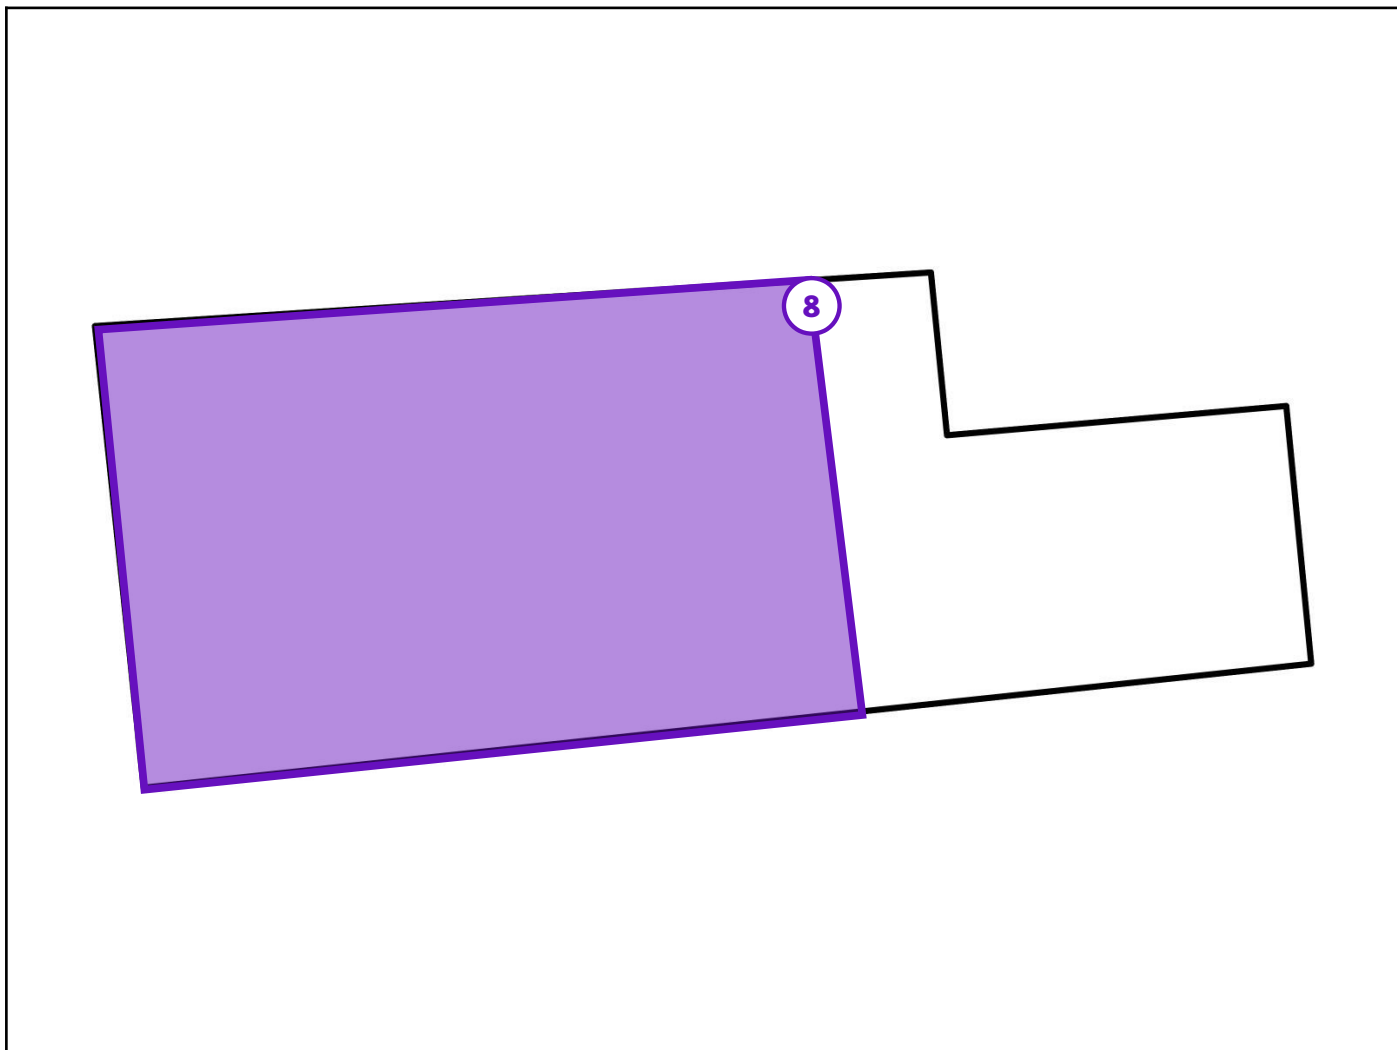
Plan 1.3: eerste verdieping

Beschrijving	Type	Actie
8. Eerste verdieping	Beperking	-
