Asbestinventarisatetest

Rekelstraat 11, 1980 Zemst

Attestnummer : 20240926-000327.000

Uitgegeven op : 26.09.2024

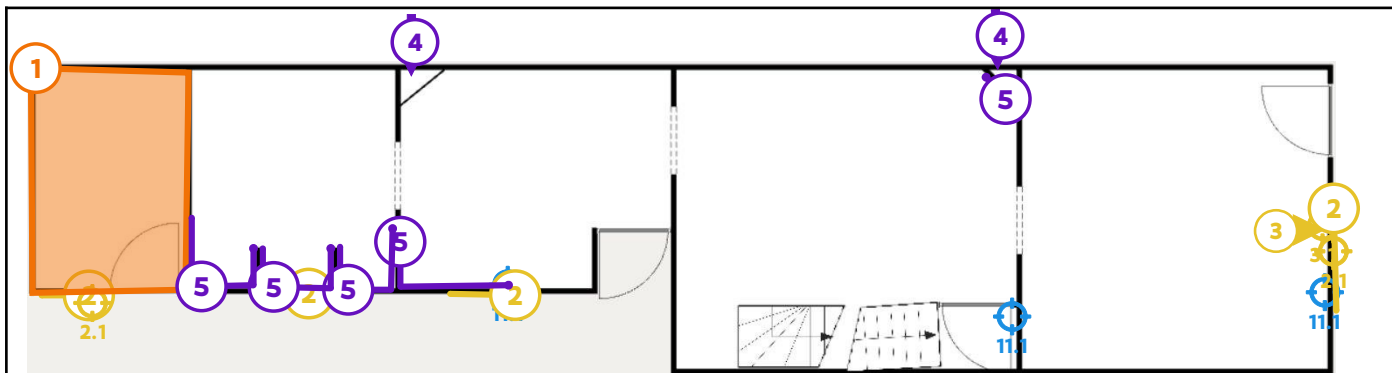
Plan 1.1: Plan V+0

Beschrijving	Type	Actie
1. Golfplaten dak	Asbestmateriaal	Verwijderen
2. Stopverf aan buitenschrijnwerk	Asbestmateriaal	Zorgvuldig beheren
2.1 Code: 240903202	Mengmonster	-
3. Doorvoer in cement	Asbestmateriaal	Zorgvuldig beheren
3.1 Code: 240903-123	Puntmonster	-
4. Ingewerkte schouwen en afvoerbuizen	Advies	-
5. Lijm faiencetegels	Advies	-
11. Pleisterwerk binnenmuren	Geen asbest	-
11.1 Code: 240903201	Mengmonster	-

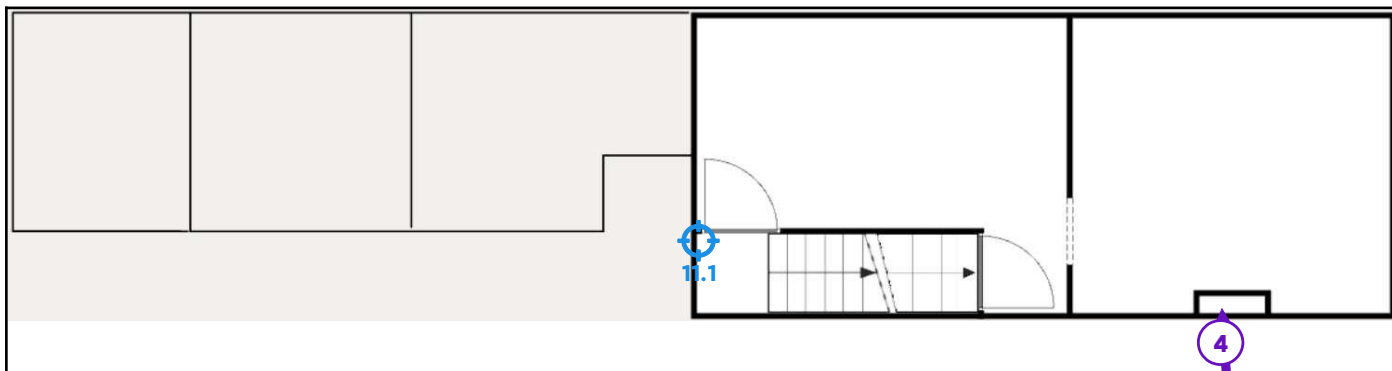
Plan 1.2: Plan V+1

Beschrijving	Type	Actie
4. Ingewerkte schouwen en afvoerbuizen	Advies	-
11. Pleisterwerk binnenmuren	Geen asbest	-
11.1 Code: 240903201	Mengmonster	-

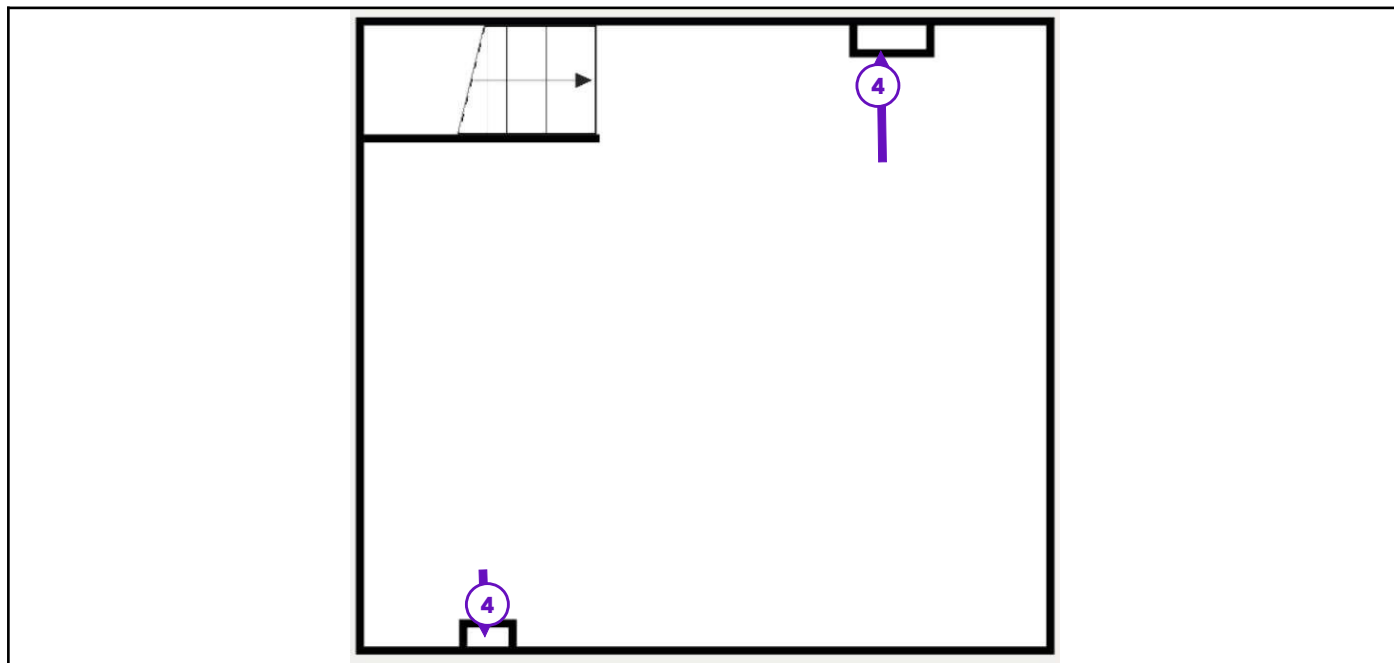
Plan 1.3: Plan V+2

Beschrijving	Type	Actie
4. Ingewerkte schouwen en afvoerbuizen	Advies	-

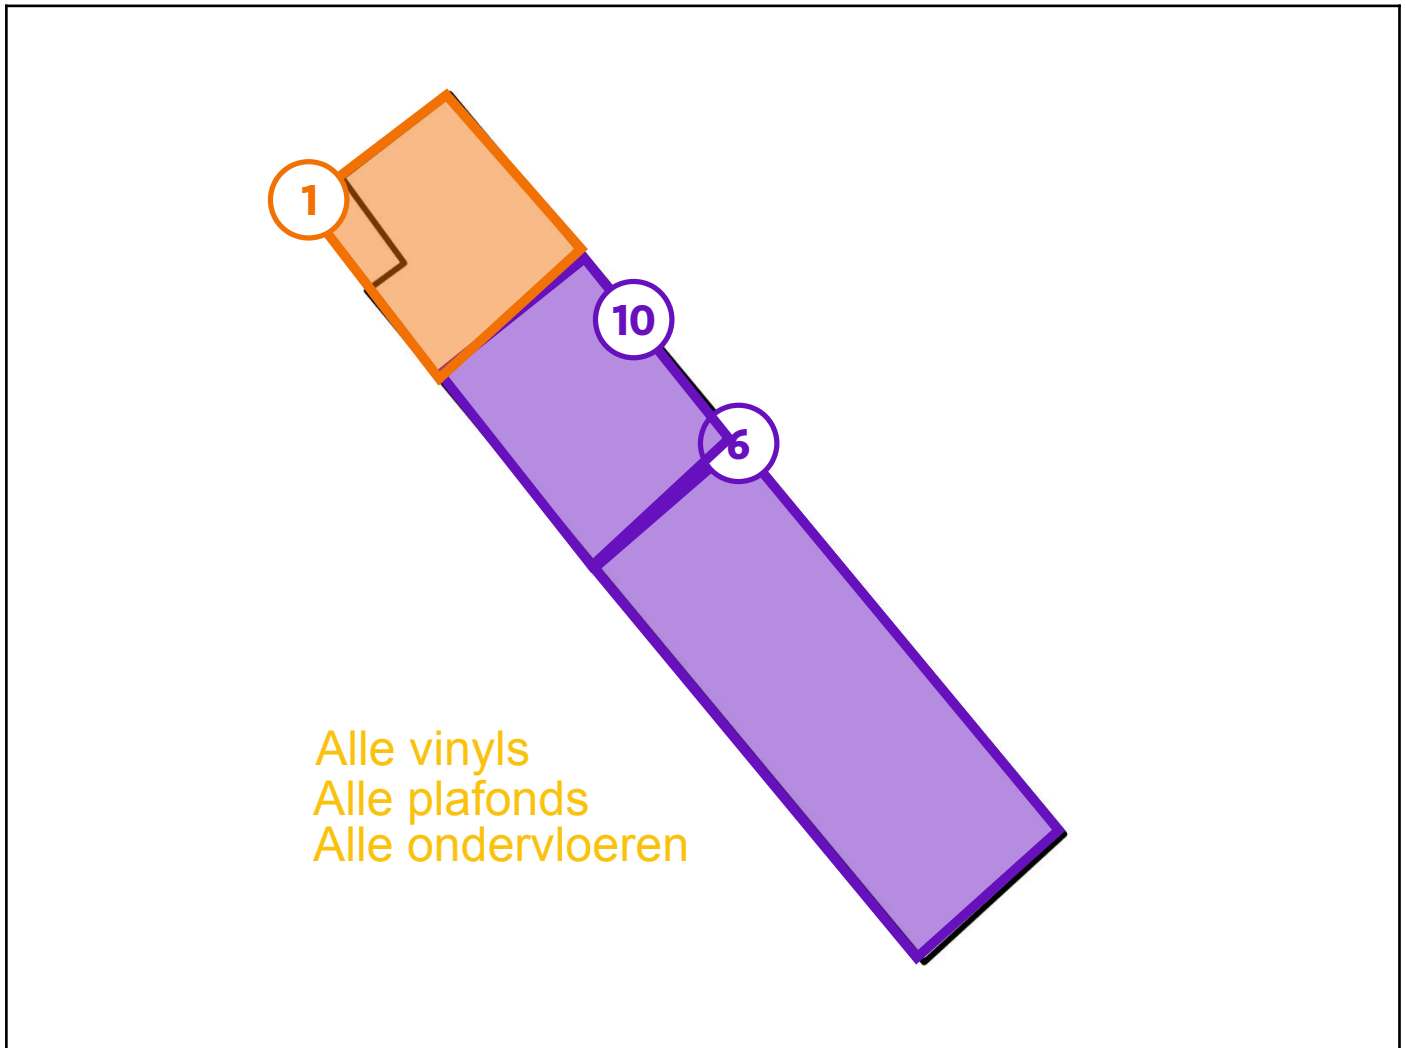
Plan 1.4: Hoofdgebouw plan

Beschrijving	Type	Actie
1. Golfplaten dak	Asbestmateriaal	Verwijderen
6. Onderdak - Geen asbestverdachte materialen waargenomen	Advies	-
7. Ondervloer	Advies	-
8. Niet verdachte vinyl	Advies	-
9. Vals plafond	Advies	-
10. Glasvezel versterkte roofing	Advies	-
