Asbestinventarisatetest

Rekelstraat 13, 1980 Zemst

Attestnummer : 20240926-000328.000

Uitgegeven op : 26.09.2024

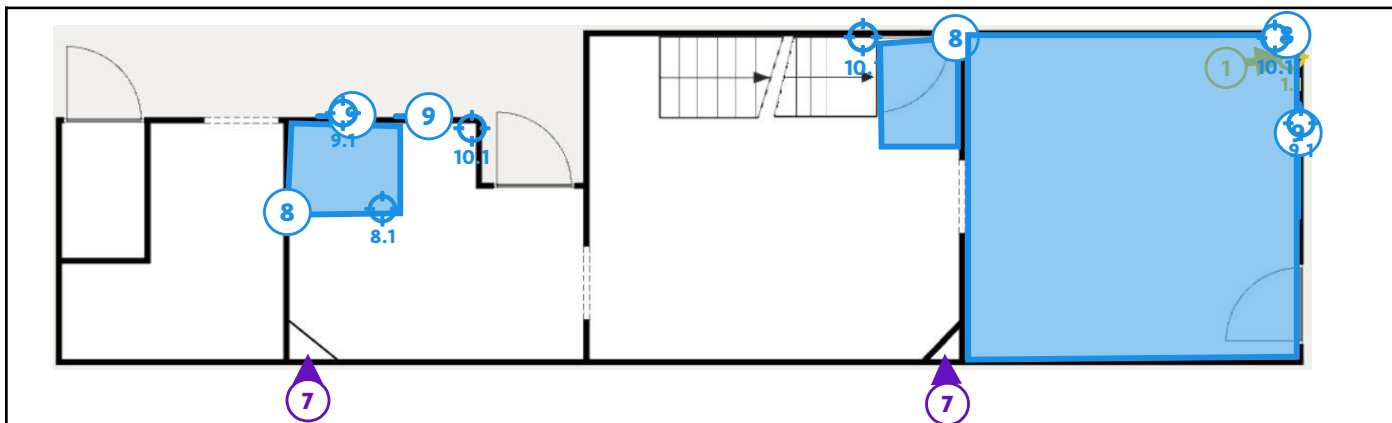
Plan 1.2: Plan V+0

Beschrijving	Type	Actie
1. Doorvoer in cement	Asbestmateriaal	Zorgvuldig beheren
1.1 Code: 240903-123	Puntmonster	-
7. Ingewerkte schouwen en afvoerbuizen	Advies	-
8. Vinyl vloerbekleding	Geen asbest	-
8.1 Code: 240903302	Puntmonster	-
9. Stopverf aan buitenschrijnwerk	Geen asbest	-
9.1 Code: 240903303	Mengmonster	-
10. Pleisterwerk binnenmuren	Geen asbest	-
10.1 Code: 240903301	Mengmonster	-

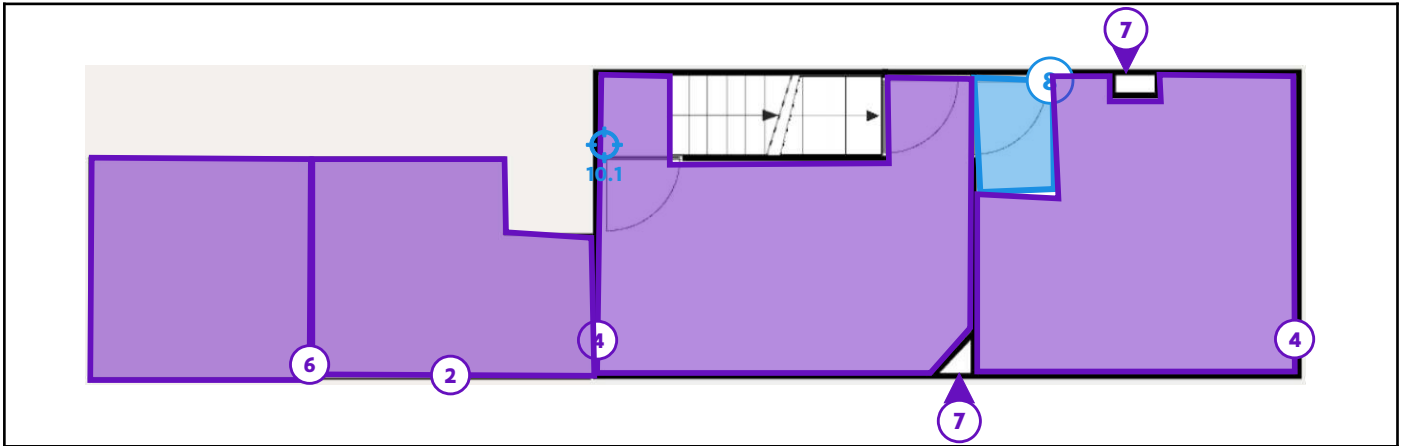
Plan 1.3: Plan V+1

Beschrijving	Type	Actie
2. Glasvezel versterkte roofing	Advies	-
4. Niet verdachte vinyl	Advies	-
6. Onderdak - Geen asbestverdachte materialen waargenomen	Advies	-
7. Ingewerkte schouwen en afvoerbuizen	Advies	-
8. Vinyl vloerbekleding	Geen asbest	-
10. Pleisterwerk binnenmuren	Geen asbest	-
10.1 Code: 240903301	Mengmonster	-

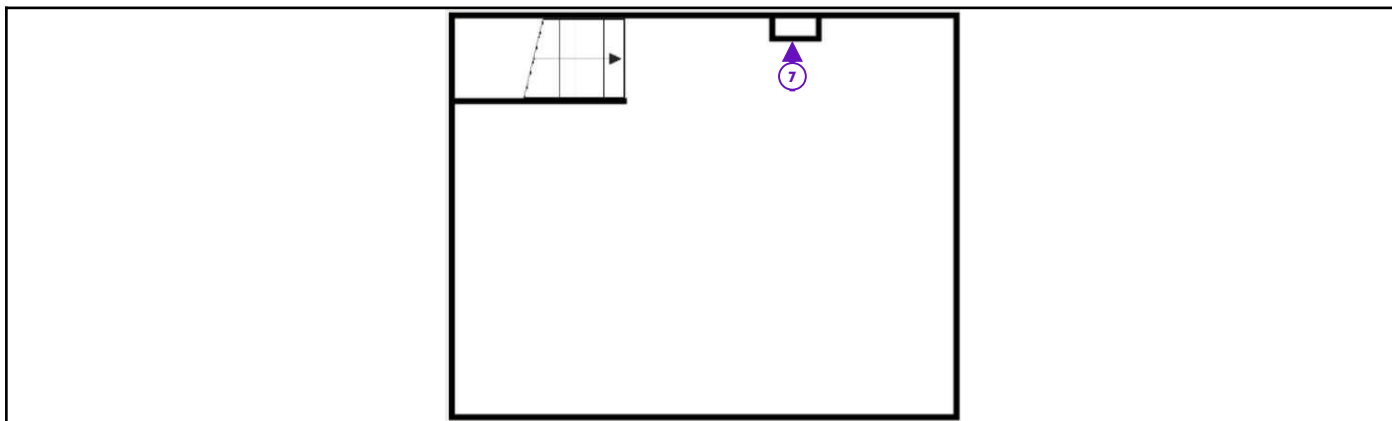
Plan 1.4: Plan V+2

Beschrijving	Type	Actie
7. Ingewerkte schouwen en afvoerbuizen	Advies	-

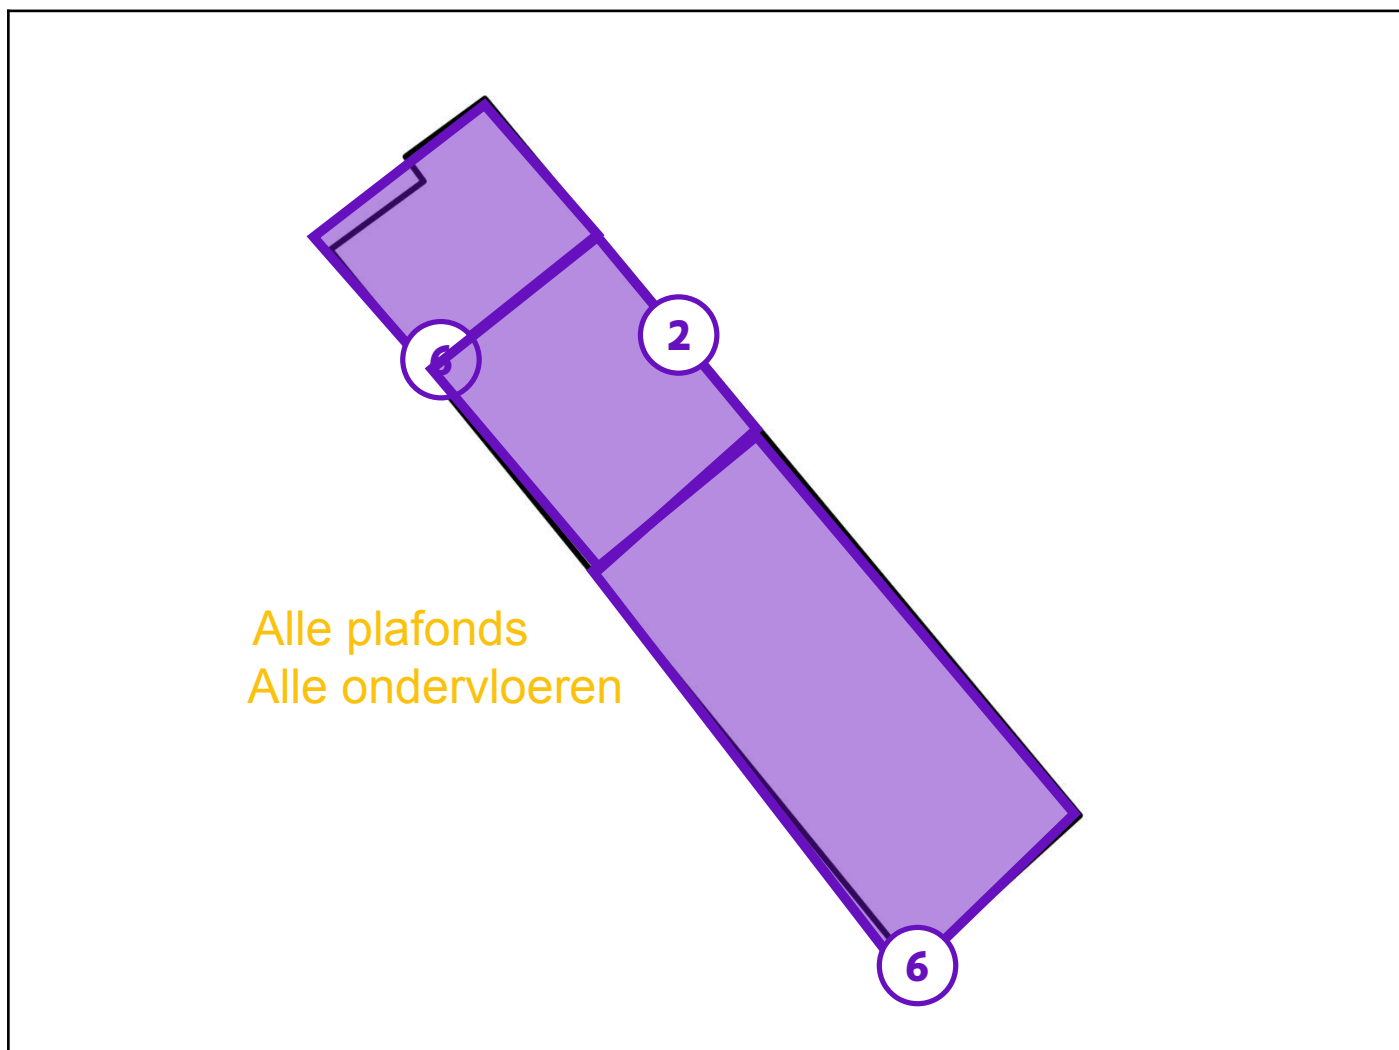
Plan 1.5: Hoofdgebouw plan

Beschrijving	Type	Actie
2. Glasvezel versterkte roofing	Advies	-
3. Vals plafond	Advies	-
5. Ondervloer	Advies	-
6. Onderdak - Geen asbestverdachte materialen waargenomen	Advies	-
