Asbestinventarisatetest

Hendrik I-lei 9, 1800 Vilvoorde

Attestnummer : 20241029-000189.000

Niet-asbestveilig

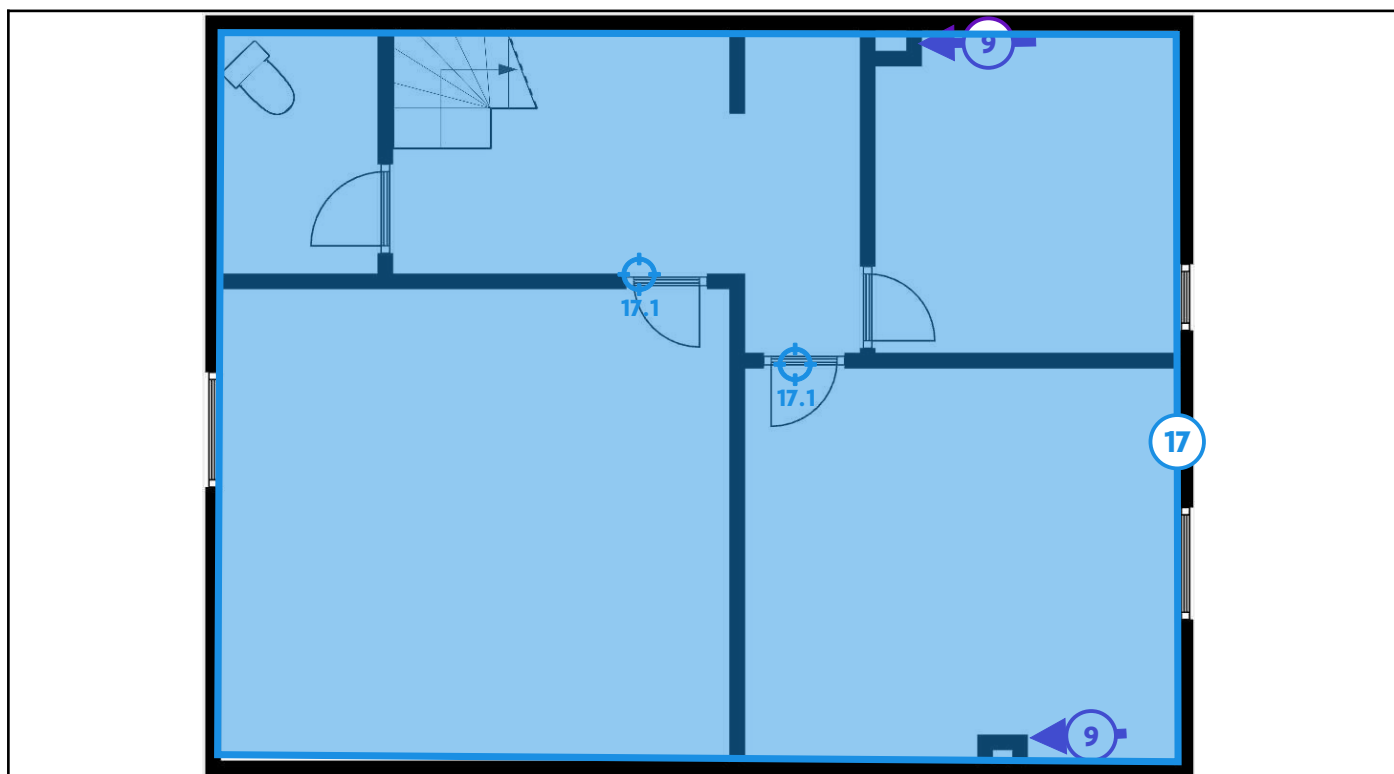
Plan 1.1: Plan V-1

Beschrijving	Type	Actie
9. Ingewerkte schouwen en afvoerbuizen	Advies	-
17. Tegel	Geen asbest	-
17.1 Code: 241007104	Mengmonster	-

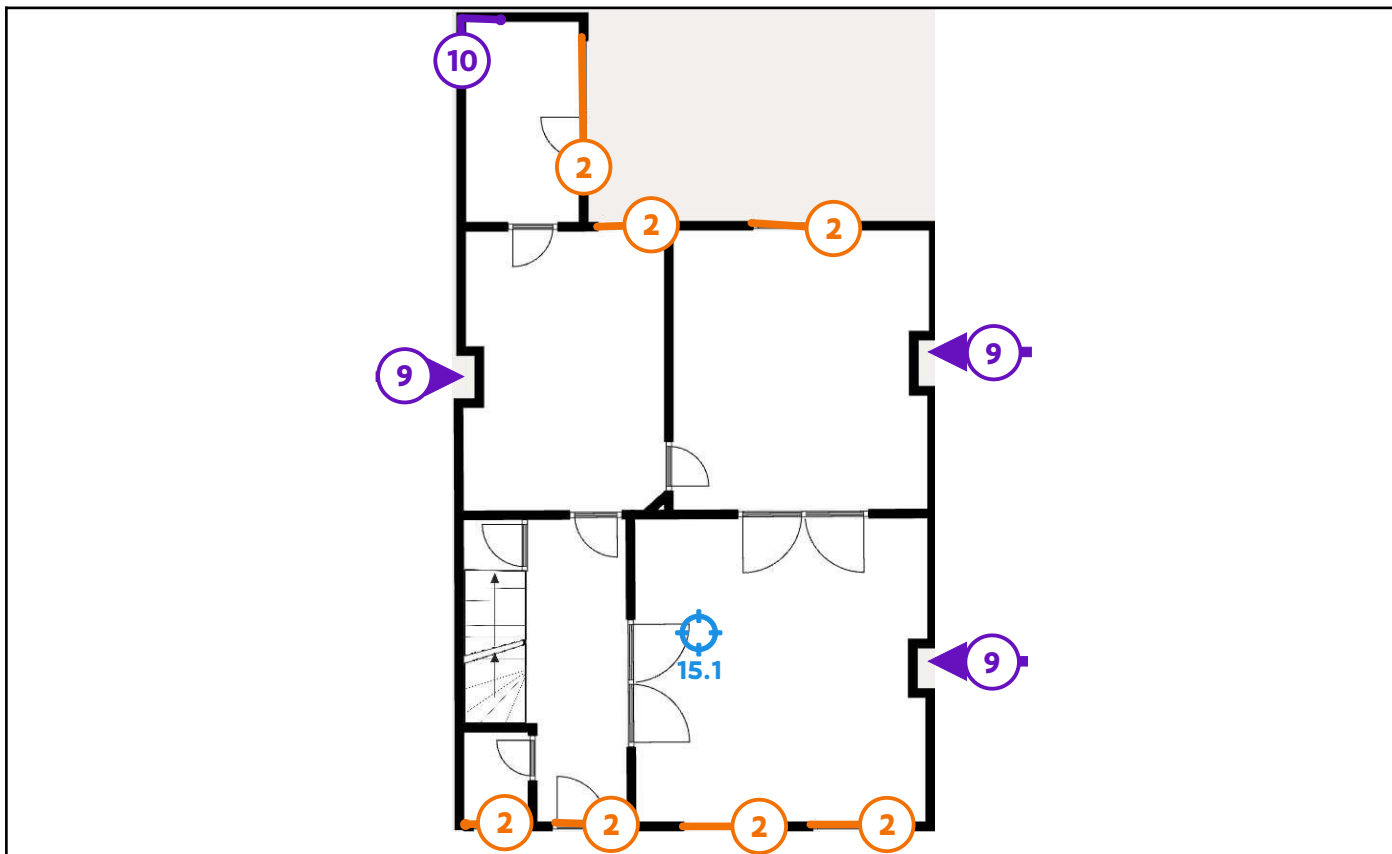
Plan 1.2: Plan V+0

Beschrijving	Type	Actie
2. Stopverf Kit of Mastiek aan buitenschrijnwerk	Asbestmateriaal	Verwijderen
9. Ingewerkte schouwen en afvoerbuizen	Advies	-
10. Lijm faiencetegels	Advies	-
15. Vinyl vloerkleed	Geen asbest	-
15.1 Code: 241007103	Mengmonster	-

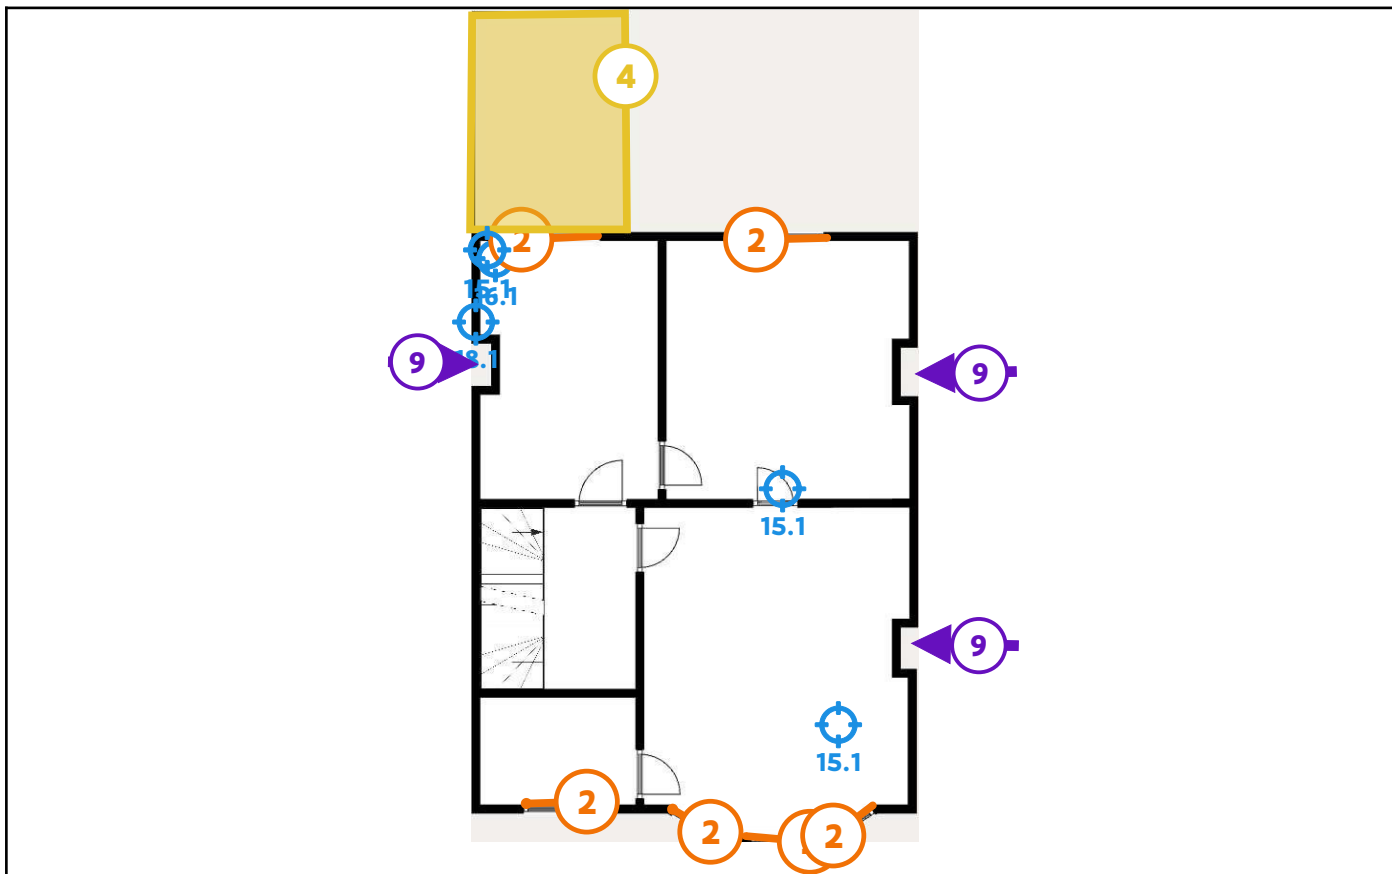
Plan 1.3: Plan V+1

Beschrijving	Type	Actie
2. Stopverf Kit of Mastiek aan buitenschrijnwerk	Asbestmateriaal	Verwijderen
4. Roofing (bij gebreke aan staalname)	Asbestmateriaal	Zorgvuldig beheren
9. Ingewerkte schouwen en afvoerbuizen	Advies	-
15. Vinyl vloerkleed	Geen asbest	-
15.1 Code: 241007103	Mengmonster	-
16. Pleisterwerk plafonds	Geen asbest	-
16.1 Code: 241007102	Mengmonster	-
18. Pleisterwerk binnenmuren	Geen asbest	-
18.1 Code: 241007101	Mengmonster	-

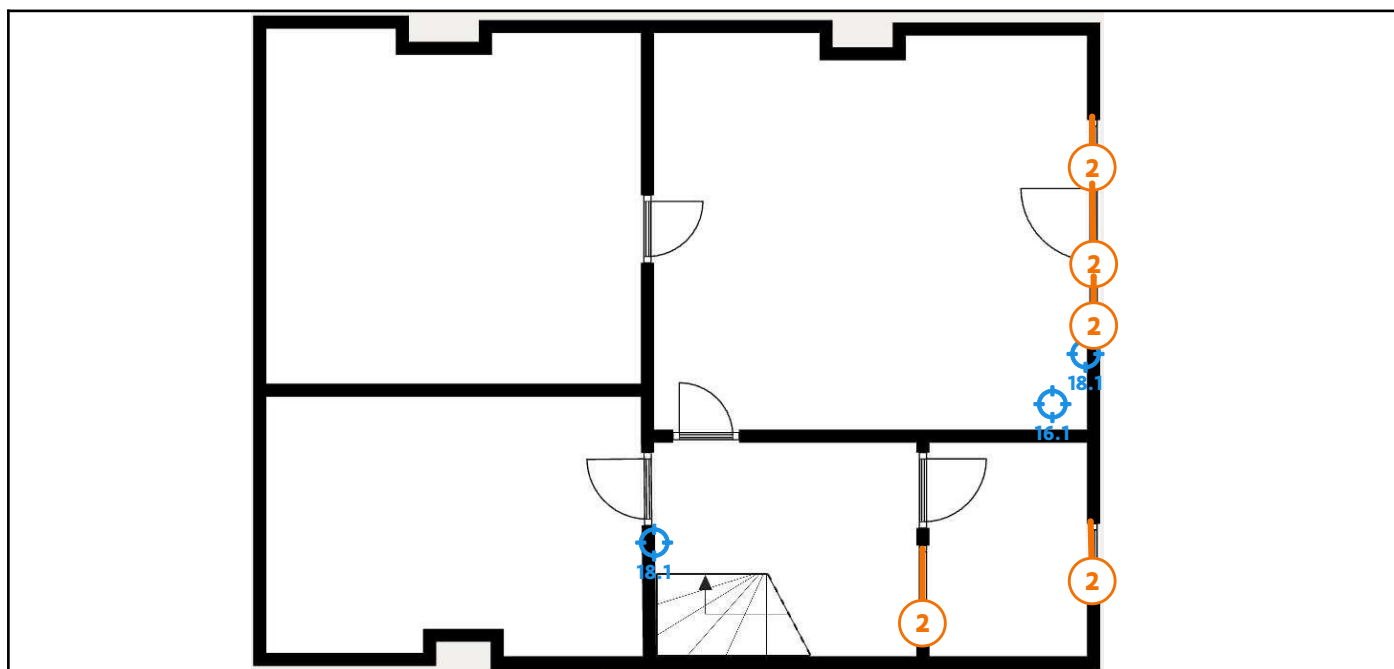
Plan 1.4: Plan V+2

Beschrijving	Type	Actie
2. Stopverf Kit of Mastiek aan buitenschrijnwerk	Asbestmateriaal	Verwijderen
16. Pleisterwerk plafonds	Geen asbest	-
16.1 Code: 241007102	Mengmonster	-
18. Pleisterwerk binnenmuren	Geen asbest	-
18.1 Code: 241007101	Mengmonster	-

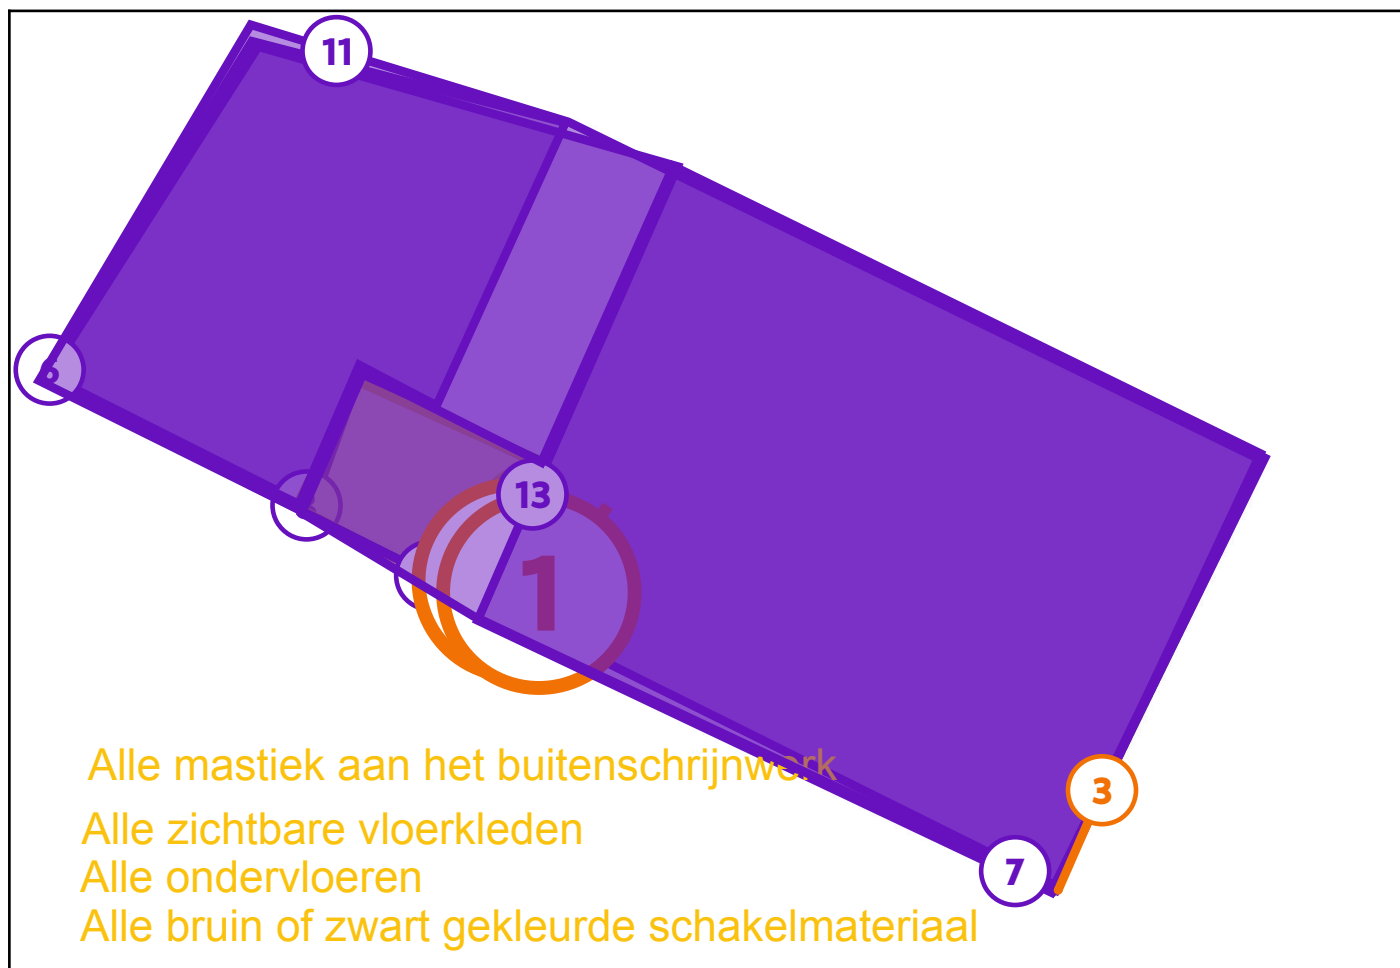
Plan 1.5: Hoofdgebouw plan

Beschrijving	Type	Actie
1. Schouw in cement	Asbestmateriaal	Verwijderen
2. Stopverf Kit of Mastiek aan buitenschrijnwerk	Asbestmateriaal	Verwijderen
3. Leien dakbekleding	Asbestmateriaal	Verwijderen
4. Roofing (bij gebreke aan staalname)	Asbestmateriaal	Zorgvuldig beheren
5. Bakeliet schakelmateriaal	Asbestmateriaal	Zorgvuldig beheren
6. Overwoekerende vegetatie	Beperking	-
7. Niet bereikbaar dak	Beperking	-
8. Achtergevel	Beperking	-
