# Asbestinventarisatetest

Metsysstraat (Quinten) 23, 1800 Vilvoorde

Attestnummer : 20241217-000546.000

Uitgegeven op : 17.12.2024

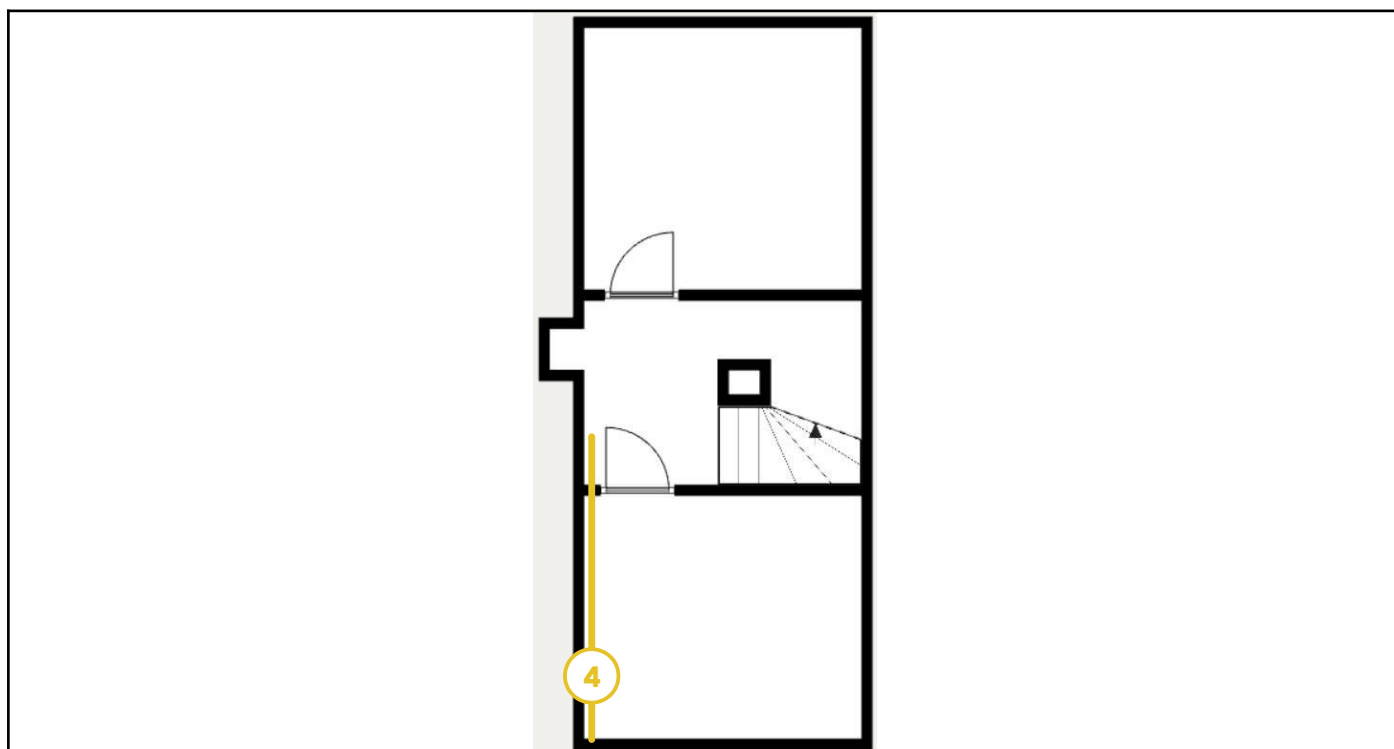
## Plan 1.1: Plan V-1

| Beschrijving | Type | Actie |
|---|---|---|
| 4. Afvoerbuis in cement | Asbestmateriaal | Zorgvuldig beheren |

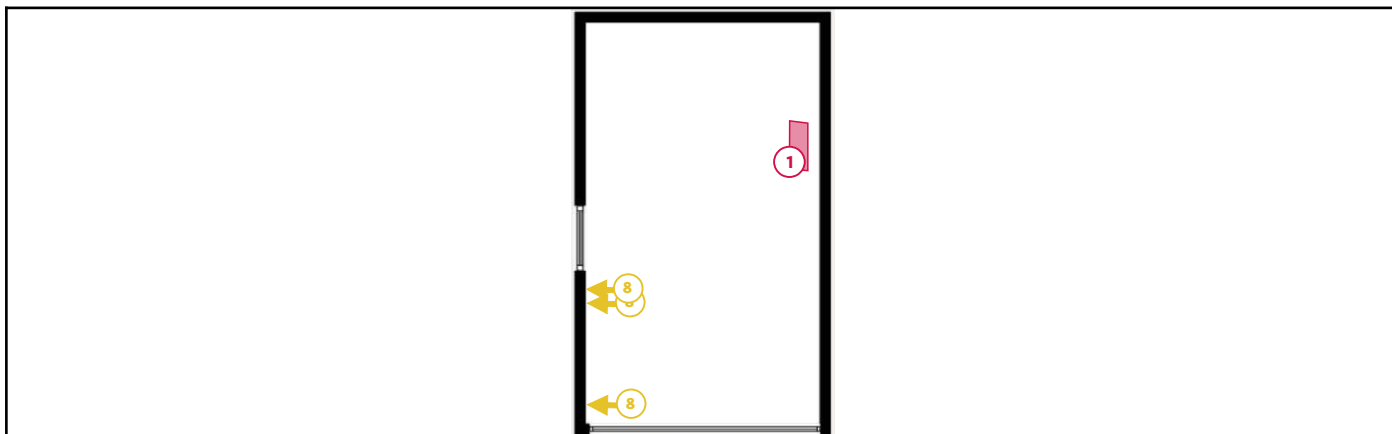
## Plan 1.5: Plan garage

| Beschrijving | Type | Actie |
|---|---|---|
| 8. Bakeliet schakelmateriaal | Asbestmateriaal | Zorgvuldig beheren |

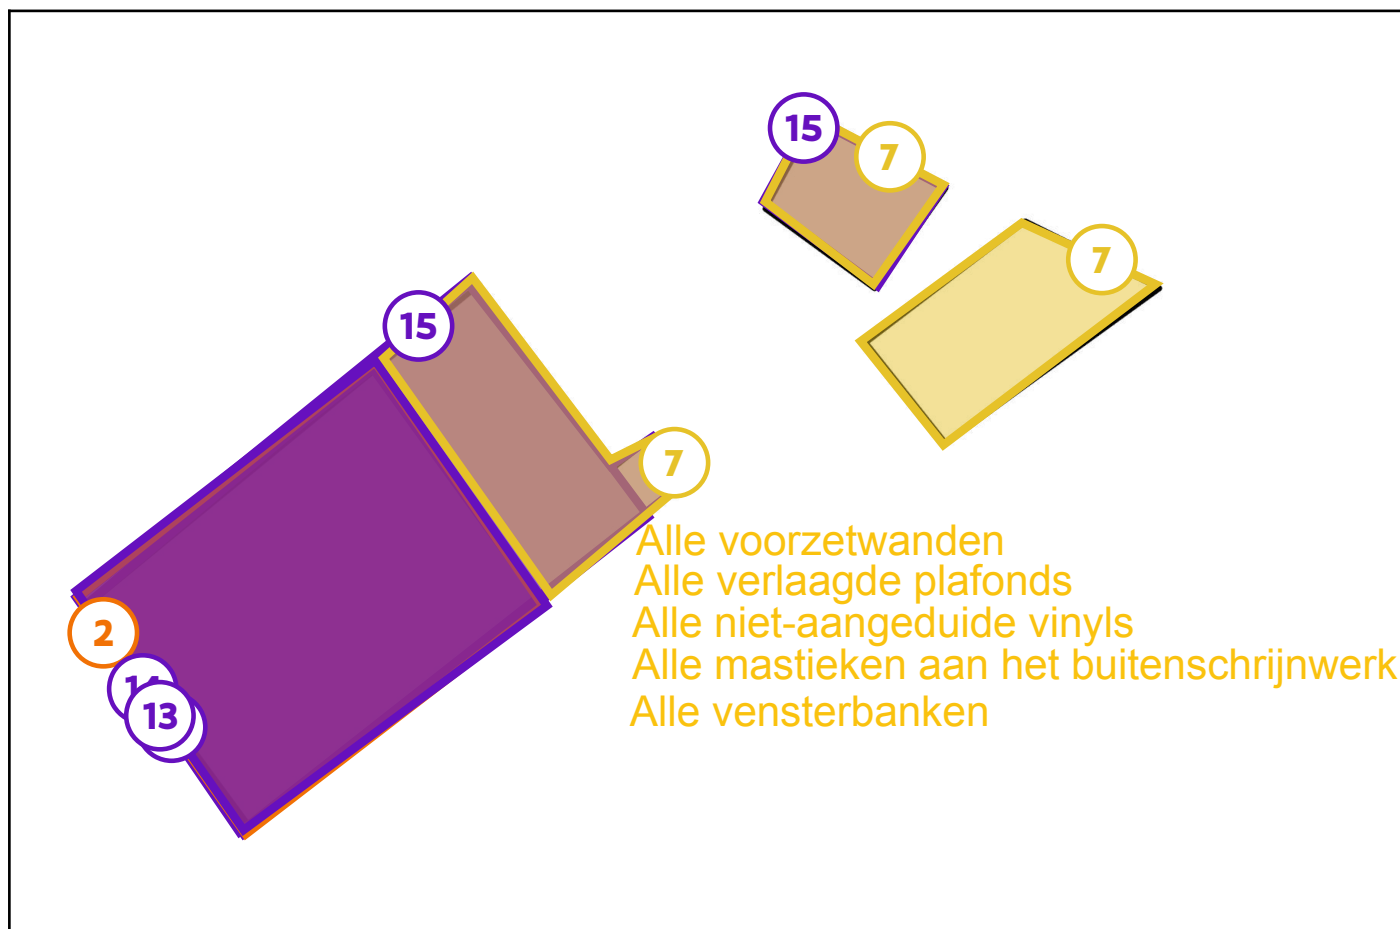
## Plan 1.6: Hoofdgebouw plan

| Beschrijving | Type | Actie |
|---|---|---|
| 7. Roofing (bij gebreke aan staalname) | Asbestmateriaal | Zorgvuldig beheren |

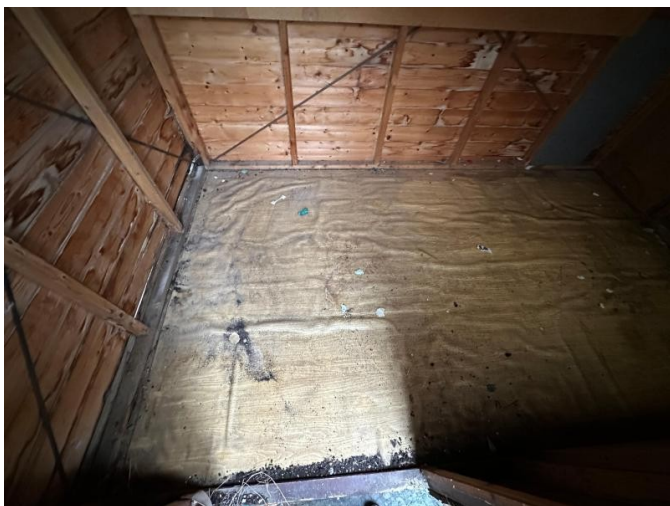
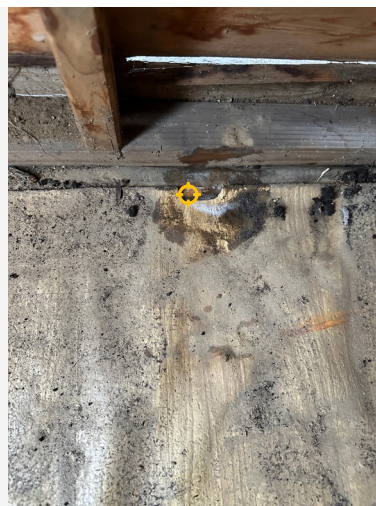
| <b>Opmerking</b> | <p>Er werd een vloerbekleding waargenomen bestaande uit kunststof tegels waarvan aan de hand van de karakteristieke eigenschappen van de toepassing werd vastgesteld dat het een asbestverdacht materiaal betreft. Het komt bij dit soort vloerbekleding geregeld ook voor dat deze verlijmd werd met een zwarte asbestverdachte lijm die evenwel niet kon worden onderzocht zonder daarbij te moeten overgaan tot een destructief onderzoek. Er werd een staalname uitgevoerd op de asbestverdacht tegel. De vermelde hoeveelheid is een indicatieve inschatting.</p> |

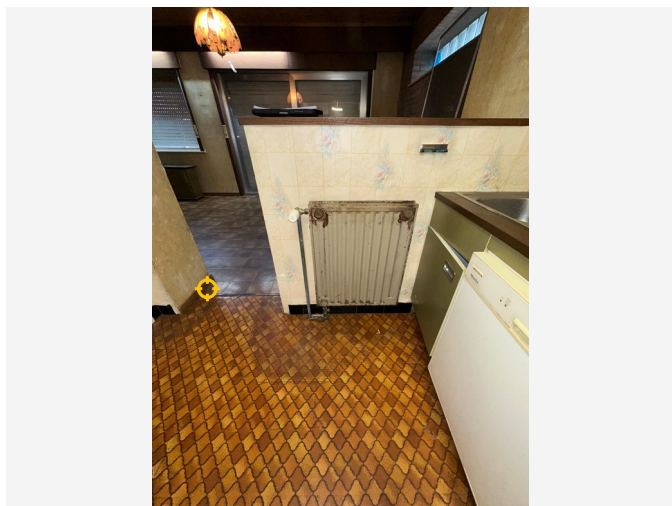
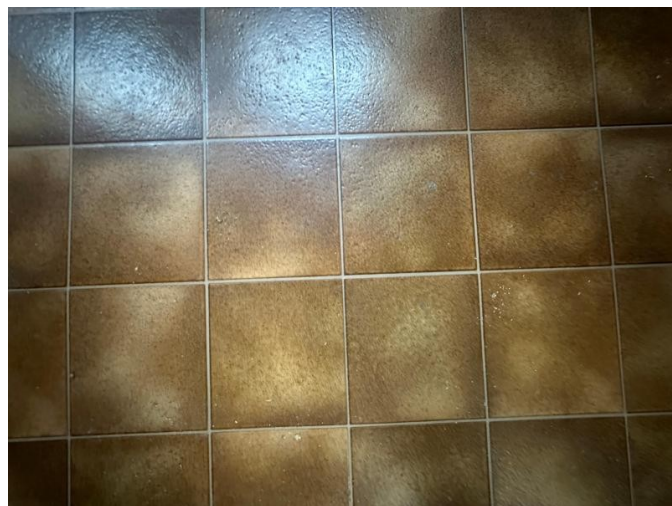
| <b>Opmerking</b> | Er werd een vloerbekleding waargenomen in kunststof die niet op zicht kon worden gekwalificeerd als niet-asbesthoudend. Hier werd een staalname op uitgevoerd. De vermelde hoeveelheid is een indicatieve inschatting. |
