Asbestinventarisatetest

Groenstraat 119, 1800 Vilvoorde

Attestnummer : 20250113-000396.000

Uitgegeven op : 13.01.2025

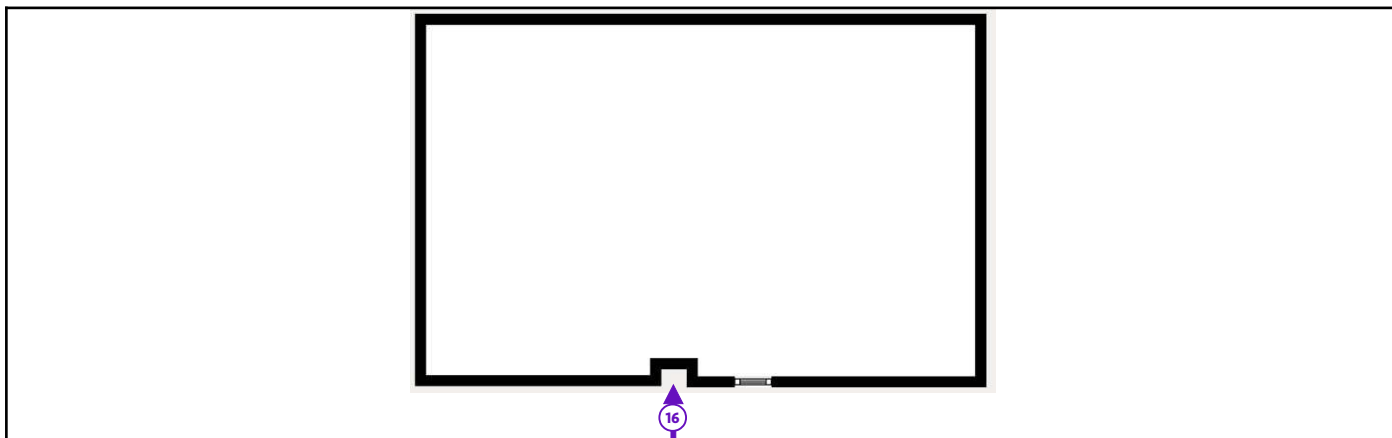
Plan 1.2: Plan V+2

Beschrijving	Type	Actie
16. Ingewerkte schouwen en afvoerbuizen	Advies	-

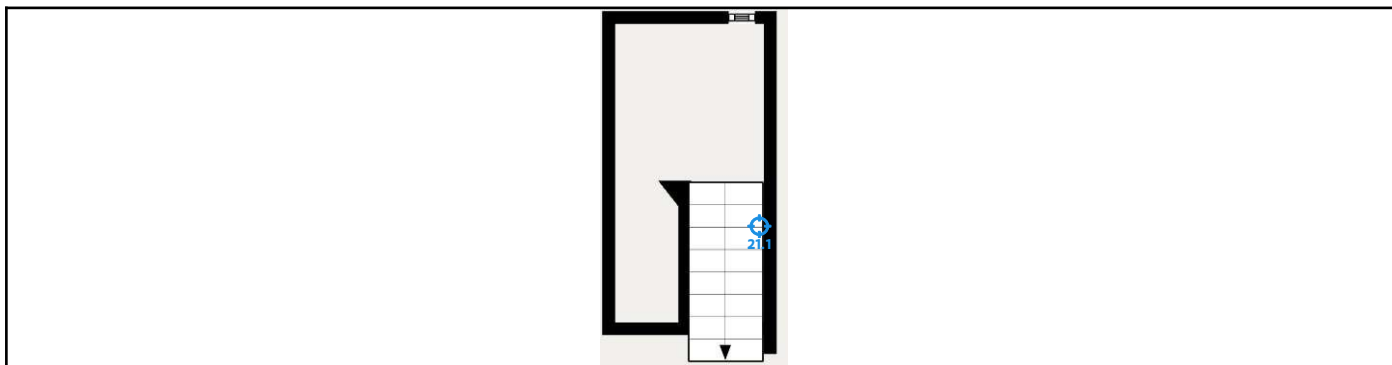
Plan 1.5: Plan V-1

Beschrijving	Type	Actie
21. Pleisterwerk binnenmuren	Geen asbest	-
21.1 Code: 250102101	Mengmonster	-

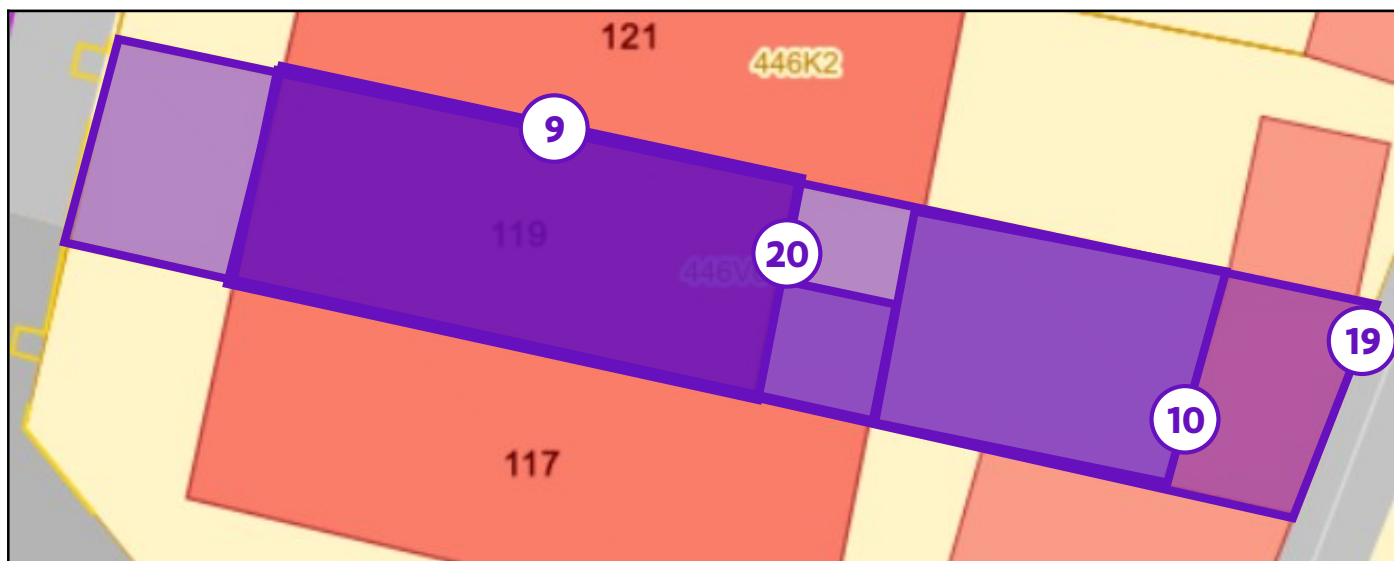
Plan 3.1: Vaststellingen buiten de constructies

Beschrijving	Type	Actie
9. Opgeslagen goederen	Beperking	-
10. Overwoekerende vegetatie	Beperking	-
19. Algemeen advies	Advies	-
20. Auditief onderzoek wanden en plafonds	Advies	-

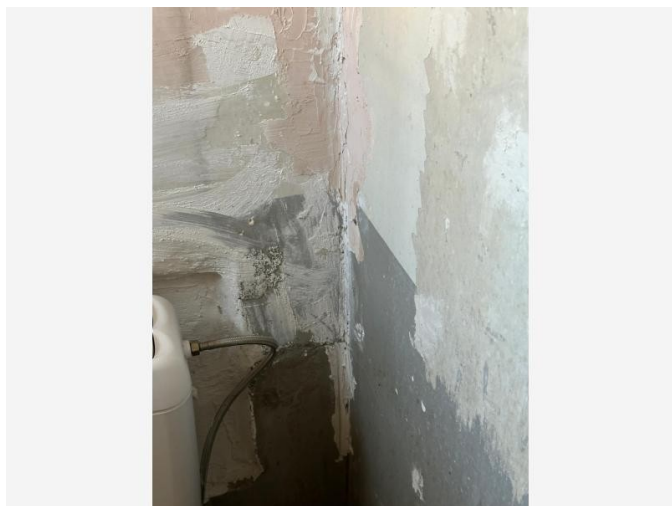
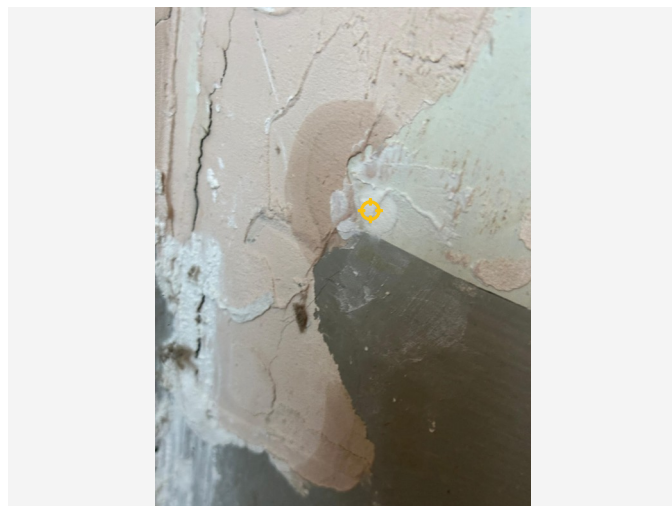
Geen asbest
