# Asbestinventarisat attest

Perksestraat 150, 1800 Vilvoorde

Attestnummer : 20260415-000377.000

**Niet-asbestveilig**

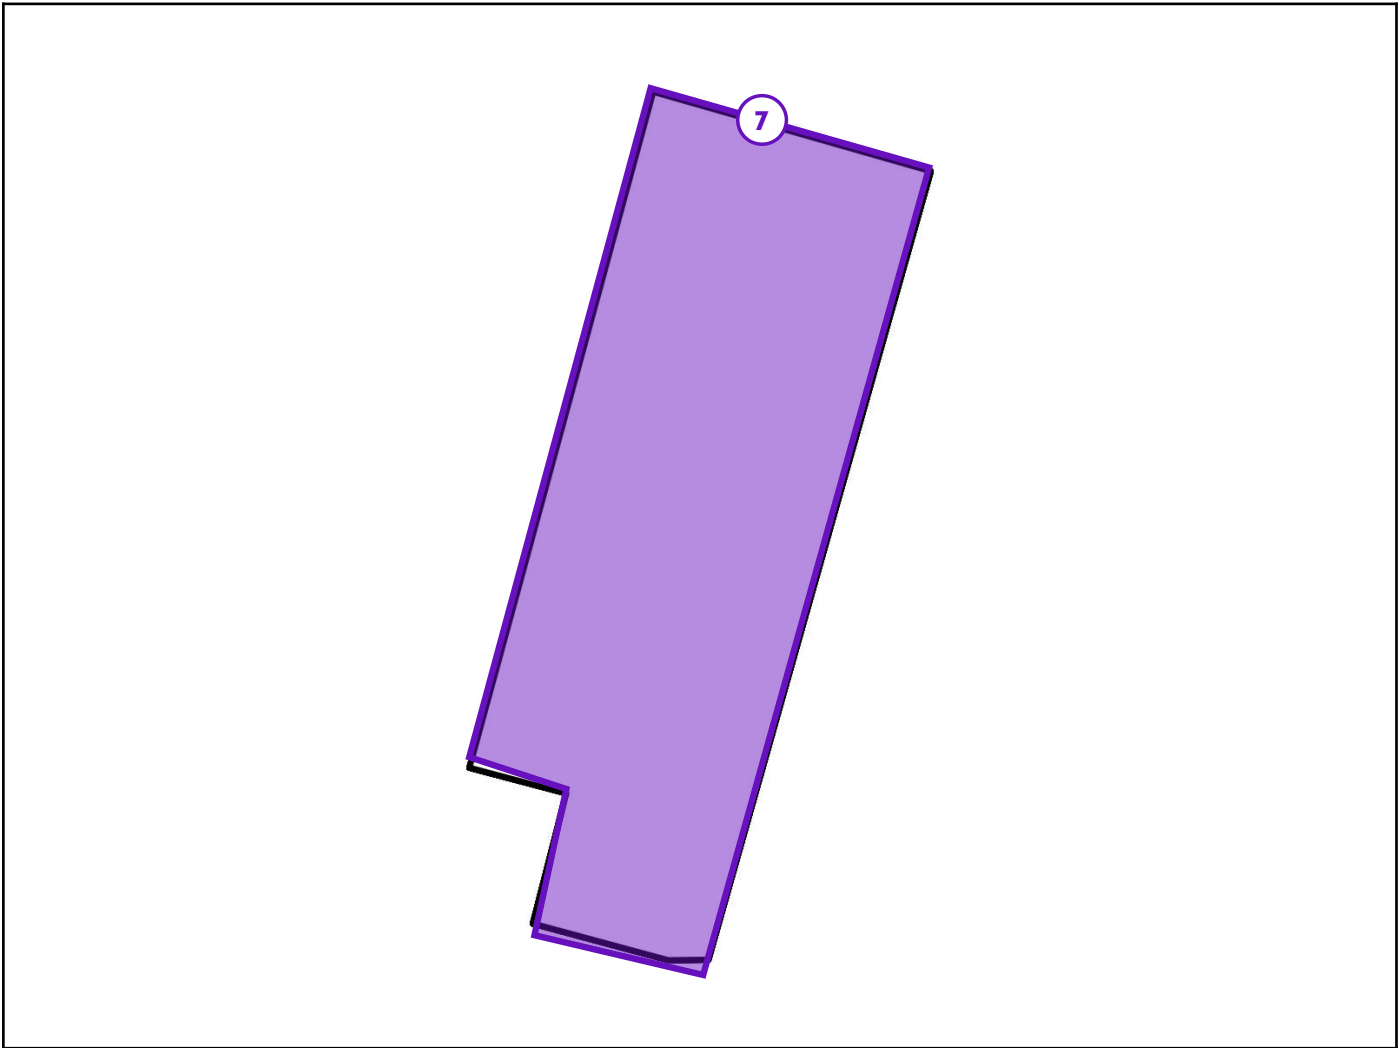
# Plan 1.8: Hoofdgebouw plan

| Beschrijving | Type | Actie |
|---|---|---|
| 7. Daken (beperking) | Beperking | - |

**Uitleg van de asbestdeskundige:** In het kader van een asbestattest voor overdracht (verkoop, schenking), hoeven toepassingen die zich hoger dan 3,5m vanaf een veilige ondergrond situeren, niet onderzocht te worden. De daken zouden bereikbaar zijn via de ramen op verdieping twee achteraan, maar in beide gevallen zijn de rolluiken afgelaten en defect. De platte daken konden niet op een veilige manier bereikt worden via een ladder.

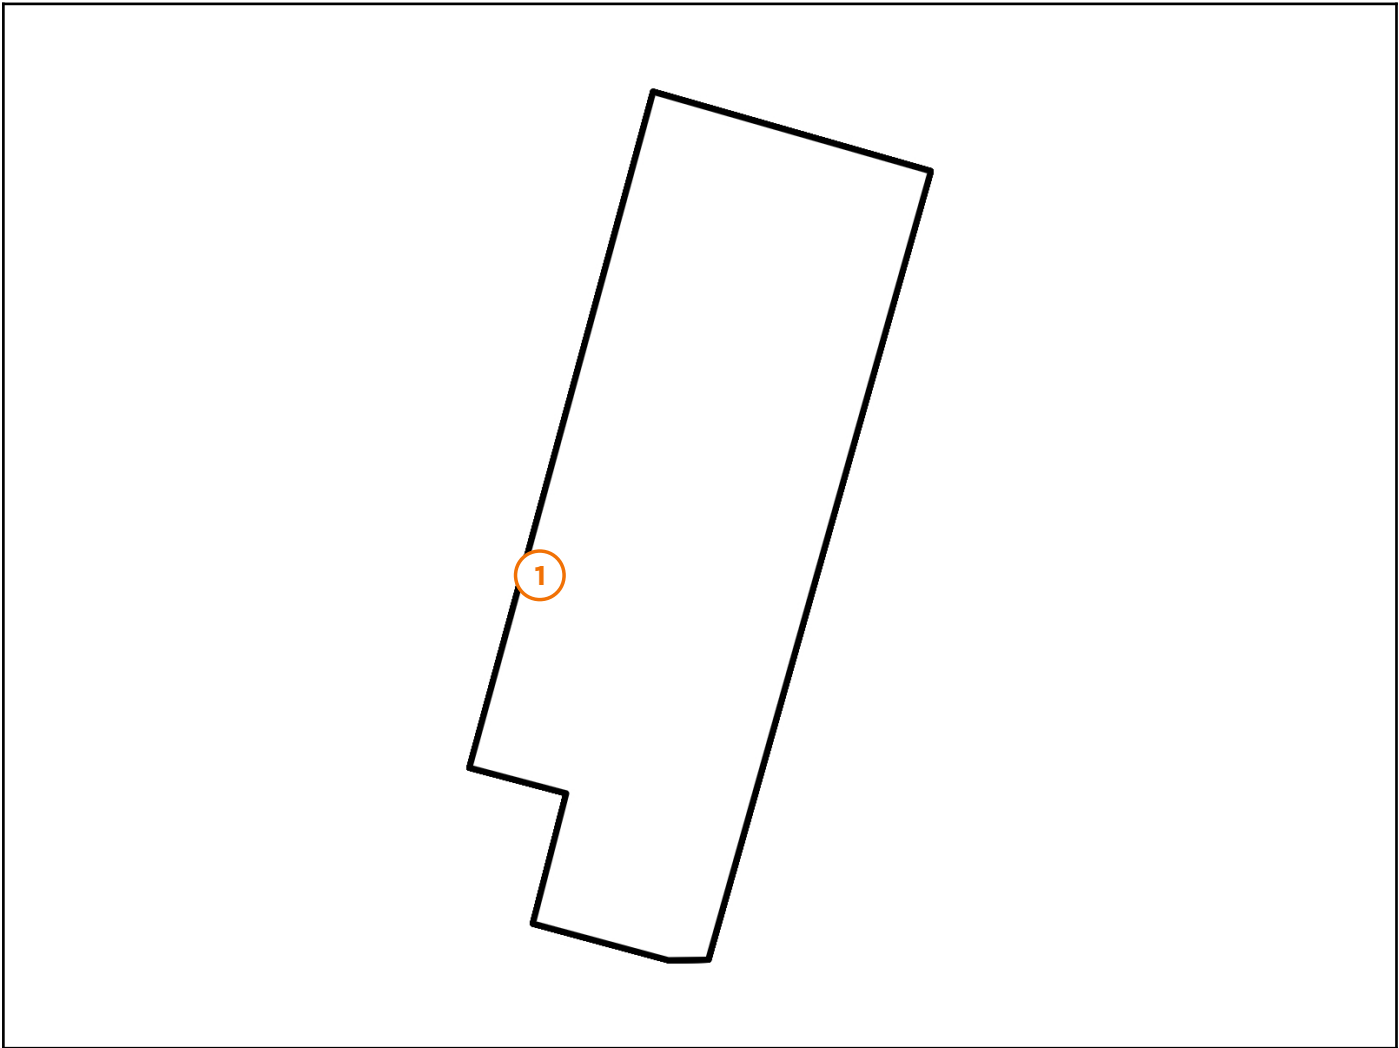
# Plan 1.9: Hoofdgebouw plan

| Beschrijving | Type | Actie |
|---|---|---|
| 1. Rookgaskanaal | Asbestmateriaal | Verwijderen |
