# Asbestinventarisatetest

Consciencestraat (Hendrik) 59, 1800 Vilvoorde  
Gemeenschappelijke delen

Attestnummer : 20251215-000187.000

**Asbestveilig** (maar niet asbestvrij)

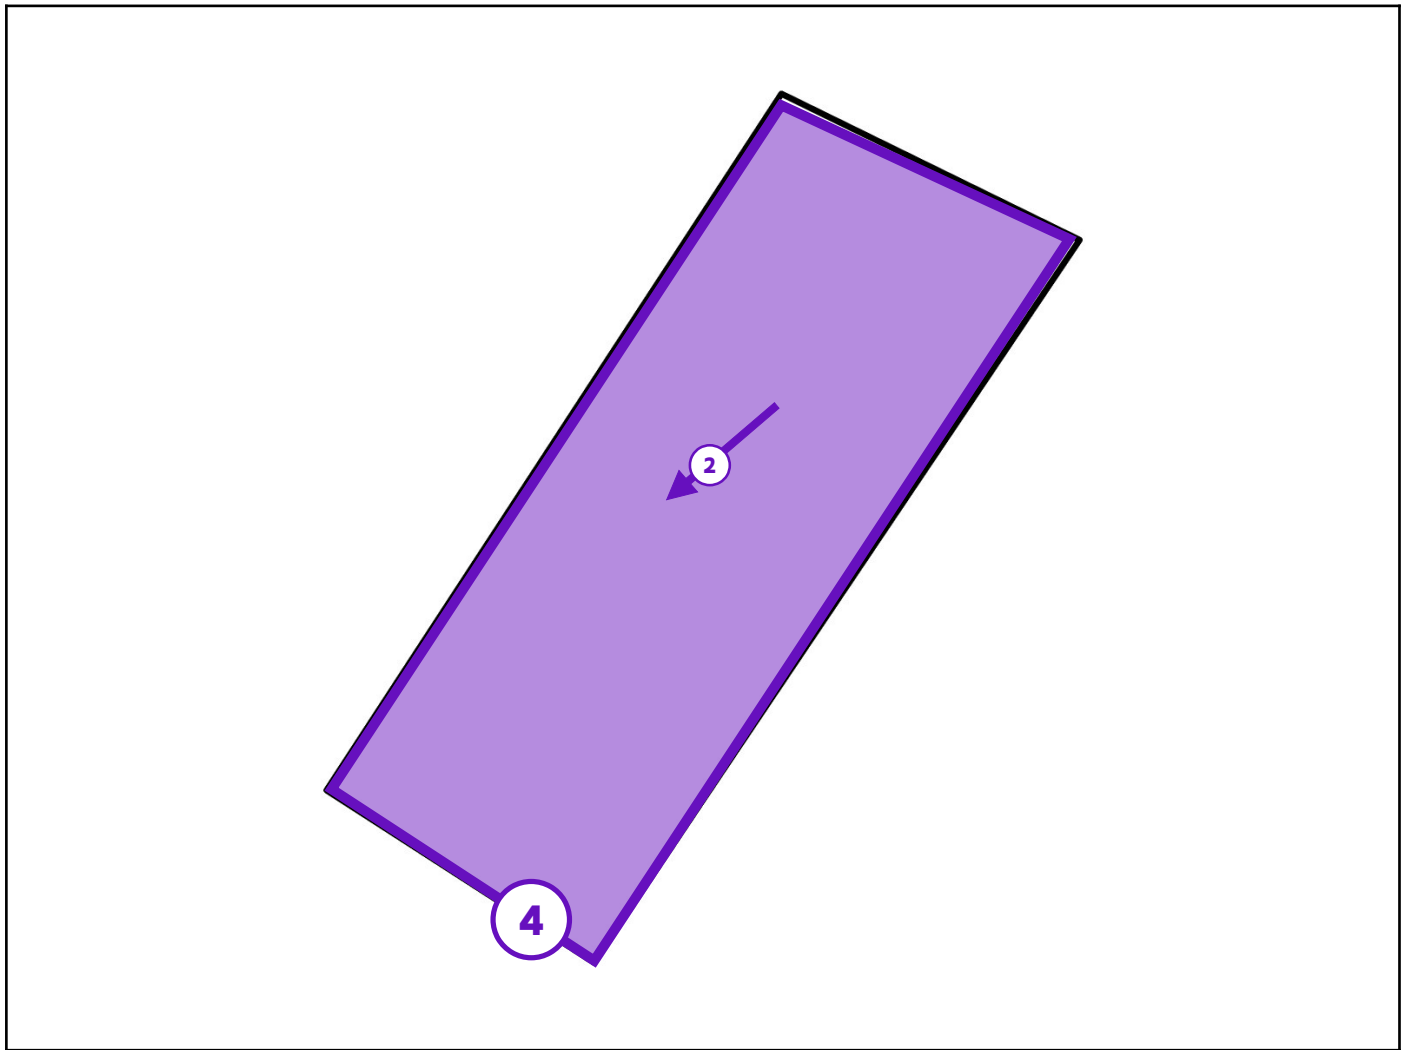
## Plan 1.12: Hoofdgebouw plan

| Beschrijving | Type | Actie |
|---|---|---|
| 4. Dakbedekking (>3,50m) | Beperking | - |

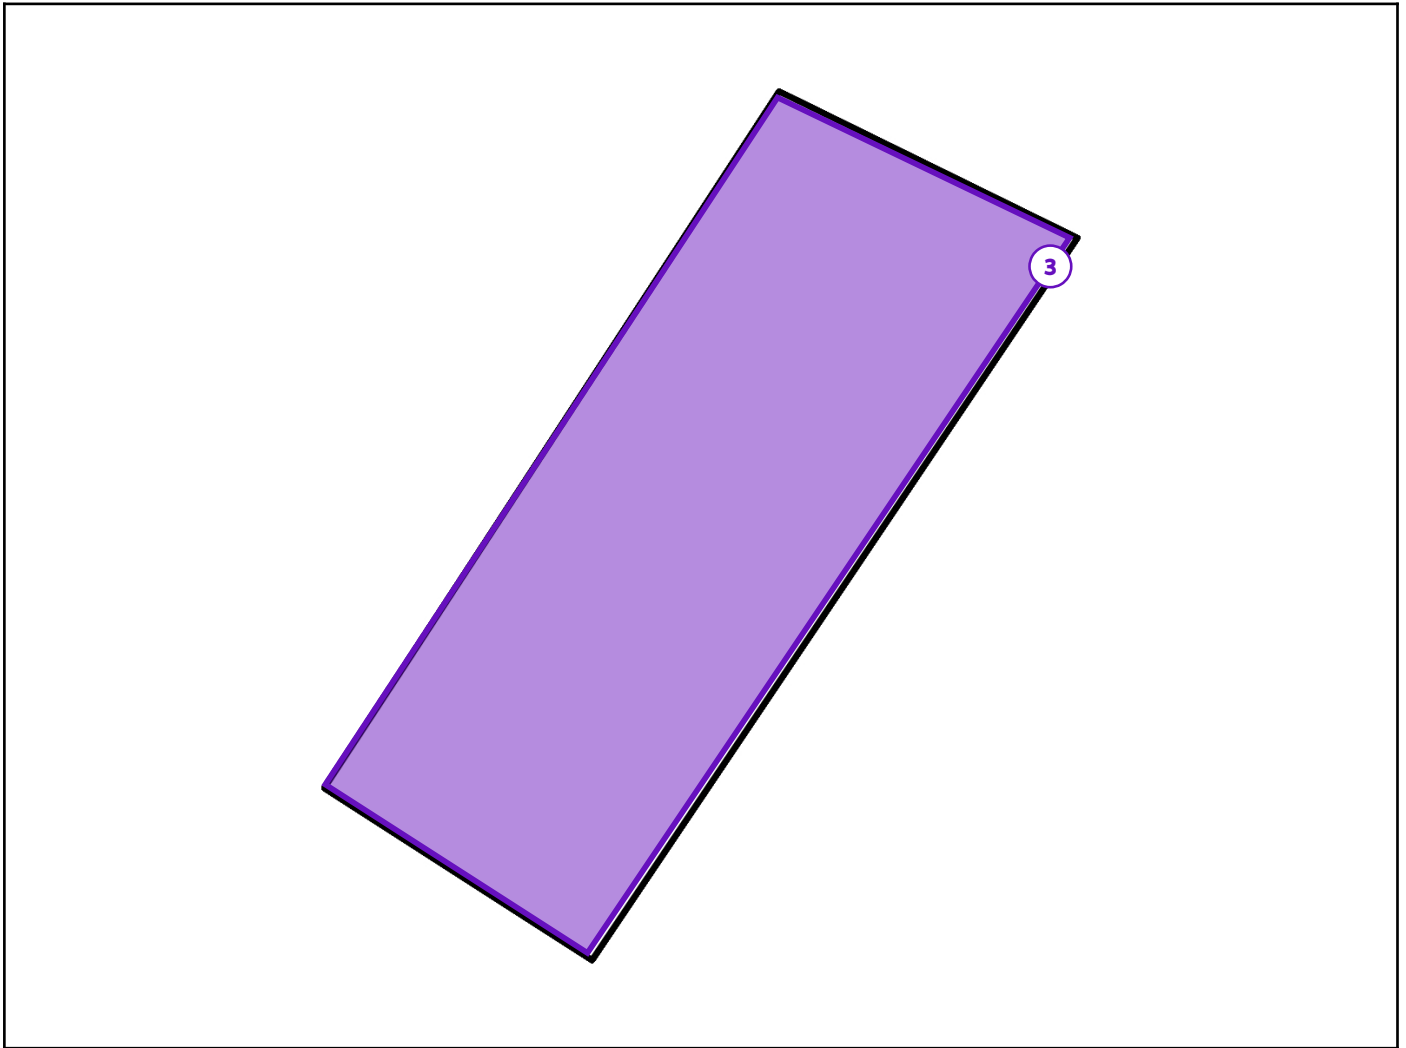
## Plan 1.13: Hoofdgebouw plan

| Beschrijving | Type | Actie |
|---|---|---|
| 3. Onderdak - Niet waarneembaar | Beperking | - |
