Asbestinventarisatetest

Lemersveld 29, 2440 Geel

Attestnummer : 20230907-000145.000

Uitgegeven op : 07.09.2023

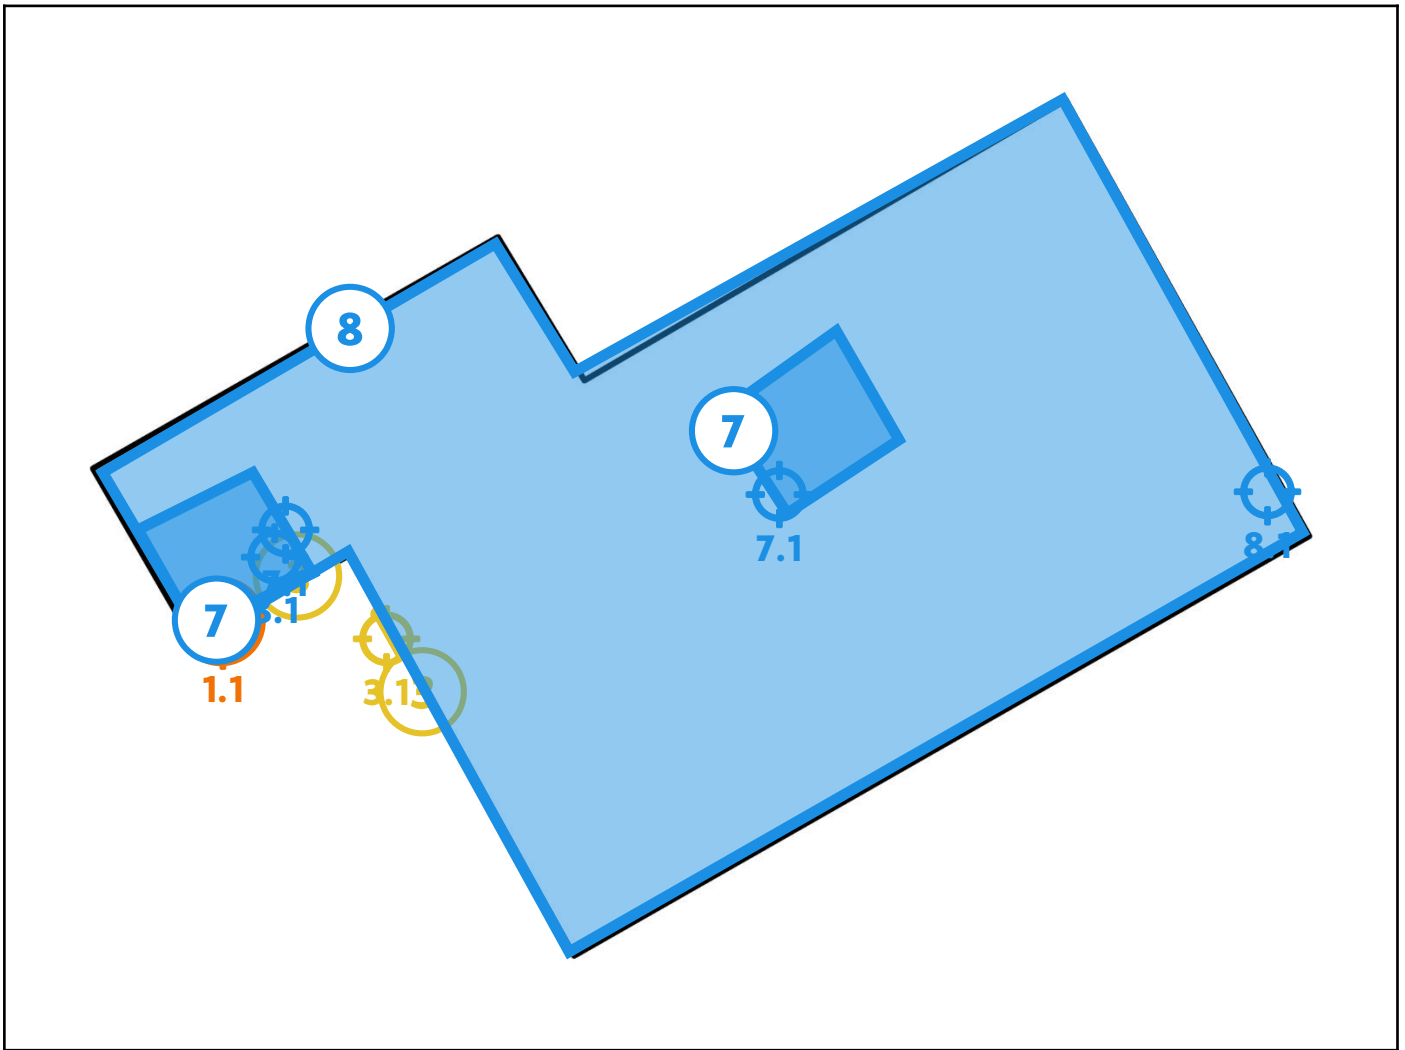
Plan 1.1: Gelijkvloers

Beschrijving	Type	Actie
1. Mastiek achterdeur WC	Asbestmateriaal	Verwijderen
1.1 Code: 1.01	Puntmonster	-
3. Glasal achterdeuren	Asbestmateriaal	Zorgvuldig beheren
3.1 Code: 0.01	Puntmonster	-
7. Pleisterwerk plafonds	Geen asbest	-
7.1 Code: 2.02	Mengmonster	-
8. Pleisterwerk muren	Geen asbest	-

8.1 Code: 2.01	Mengmonster	-
----------------	-------------	---

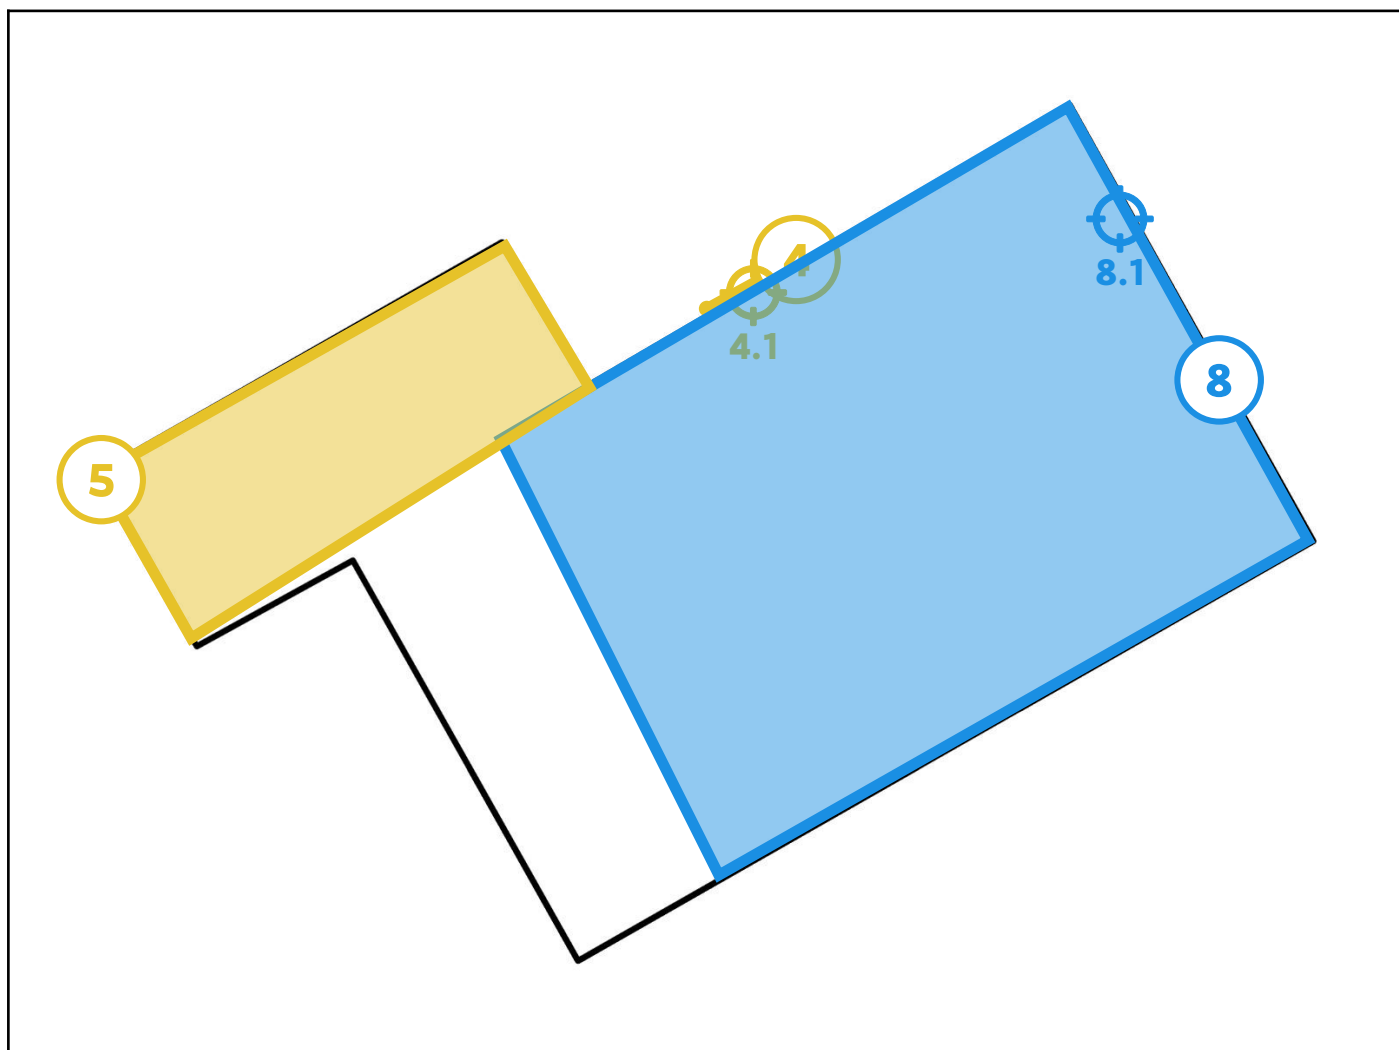
Plan 1.2: Verdieping

Beschrijving	Type	Actie
4. Deur terras	Asbestmateriaal	Zorgvuldig beheren
4.1 Code: 0.02	Puntmonster	-
5. Roofing	Asbestmateriaal	Zorgvuldig beheren
8. Pleisterwerk muren	Geen asbest	-
8.1 Code: 2.01	Mengmonster	-

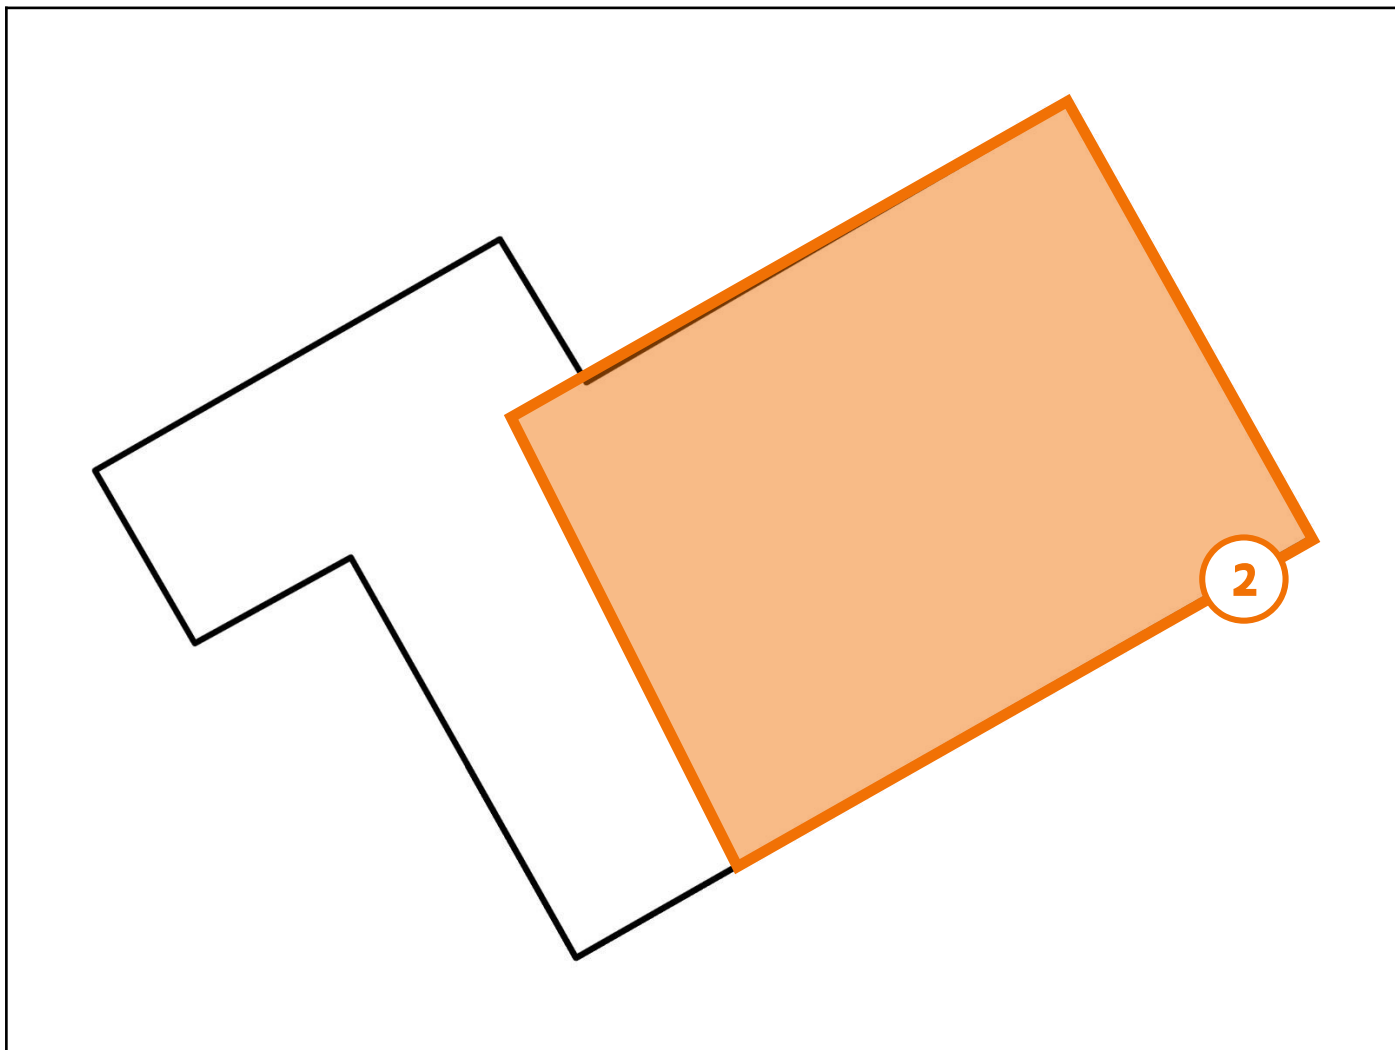
Plan 1.3: Zolder

Beschrijving	Type	Actie
2. Leien	Asbestmateriaal	Verwijderen

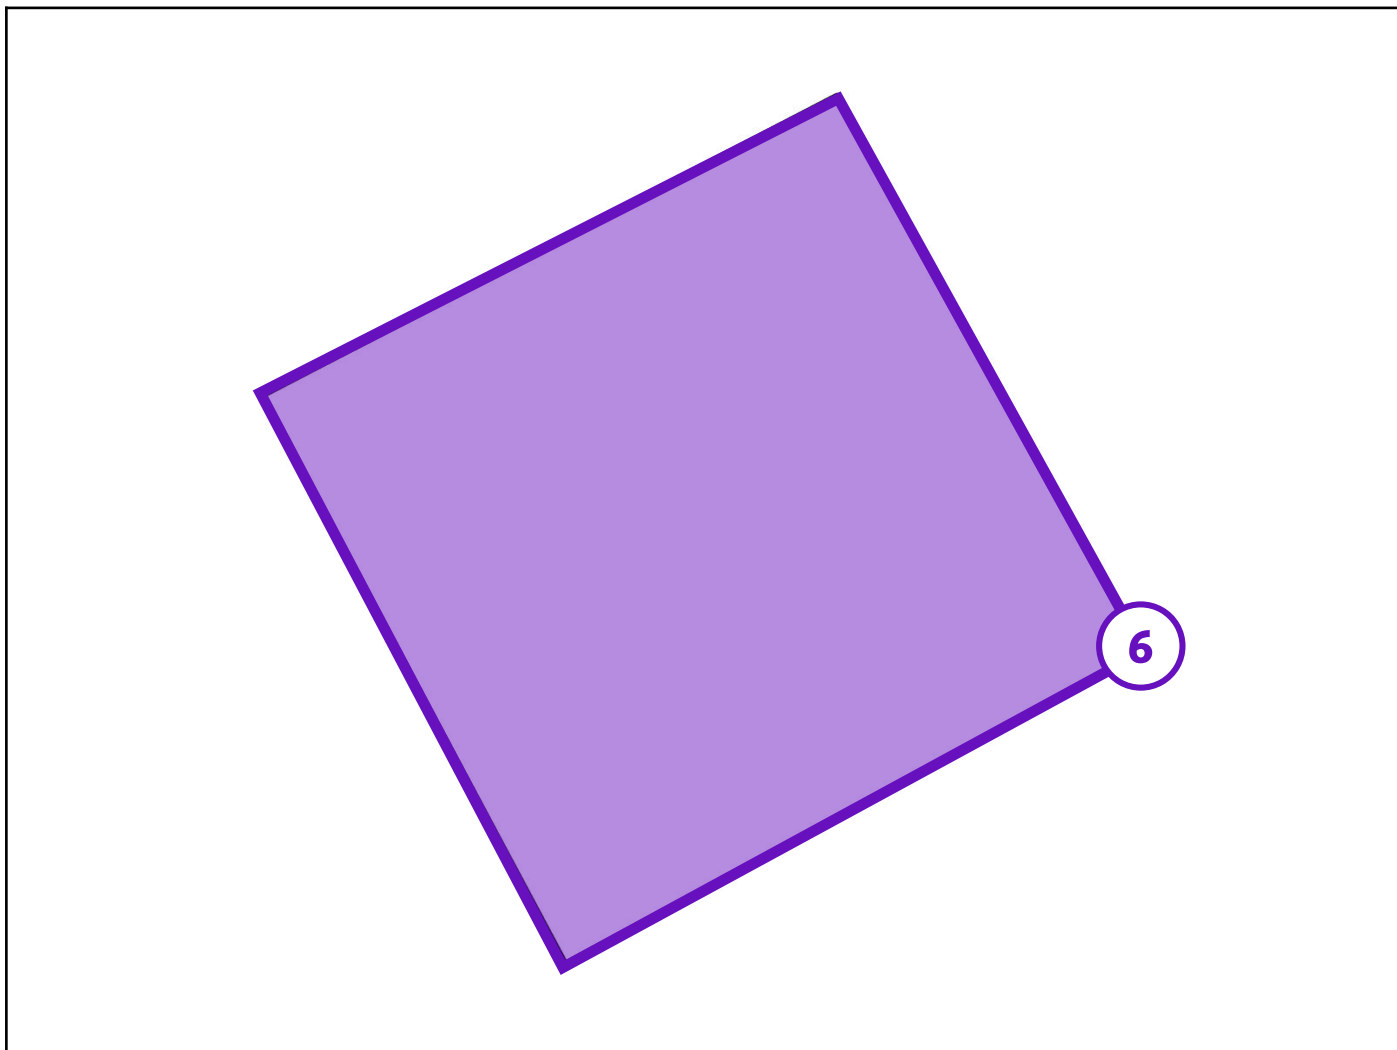
Plan 2.1: Bijgebouw plan

Beschrijving	Type	Actie
6. Golfplaten tuinhuis	Beperking	-
