# Asbestinventarisatetest

Weverstraat 9, 2460 Kasterlee

Attestnummer : 20240207-000362.000

Uitgegeven op : 07.02.2024

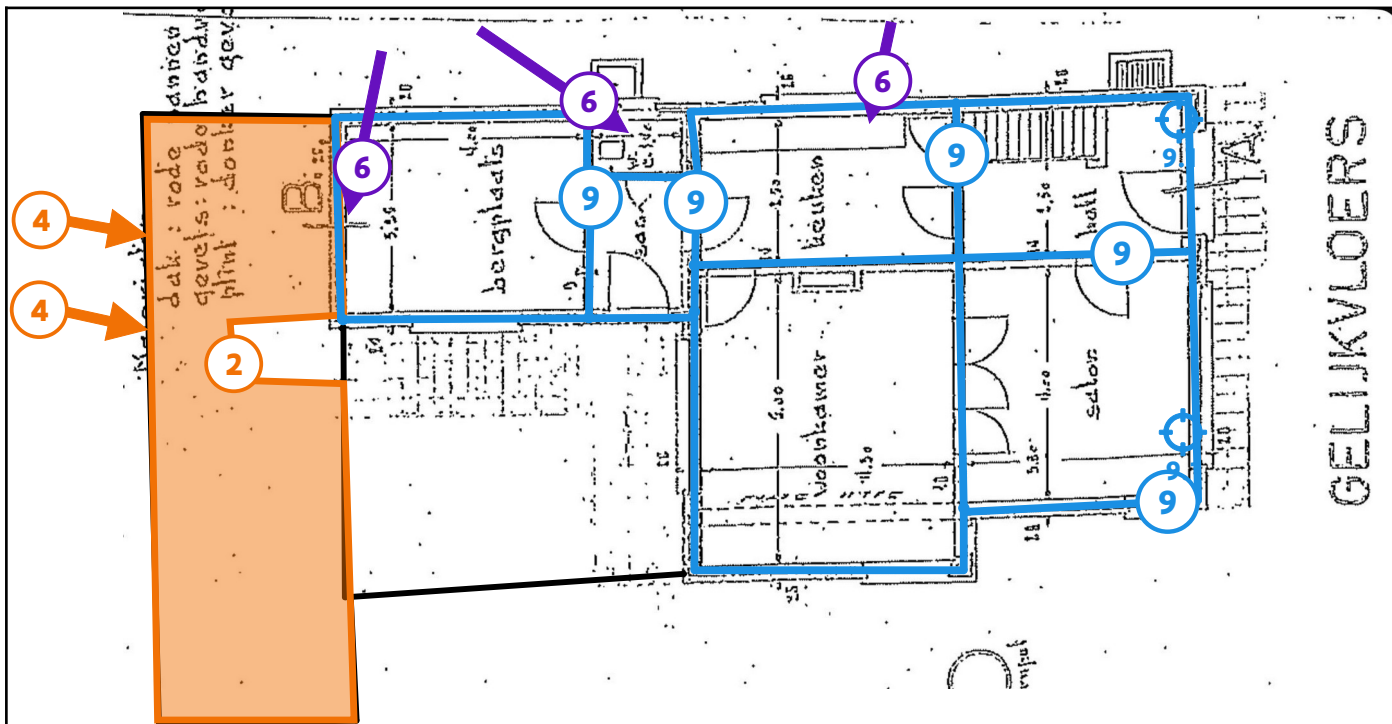
# Plan 1.1: Plan 1

Beschrijving	Type	Actie
2. Golfplaten	Asbestmateriaal	<a href="#">Verwijderen</a>
4. Kitwerk ramen	Asbestmateriaal	<a href="#">Verwijderen</a>
6. Tegels badkamer, keuken, wc	Advies	-
9. Pleisterwerk wanden	Geen asbest	-
9.1 Code: 0.01	Mengmonster	-

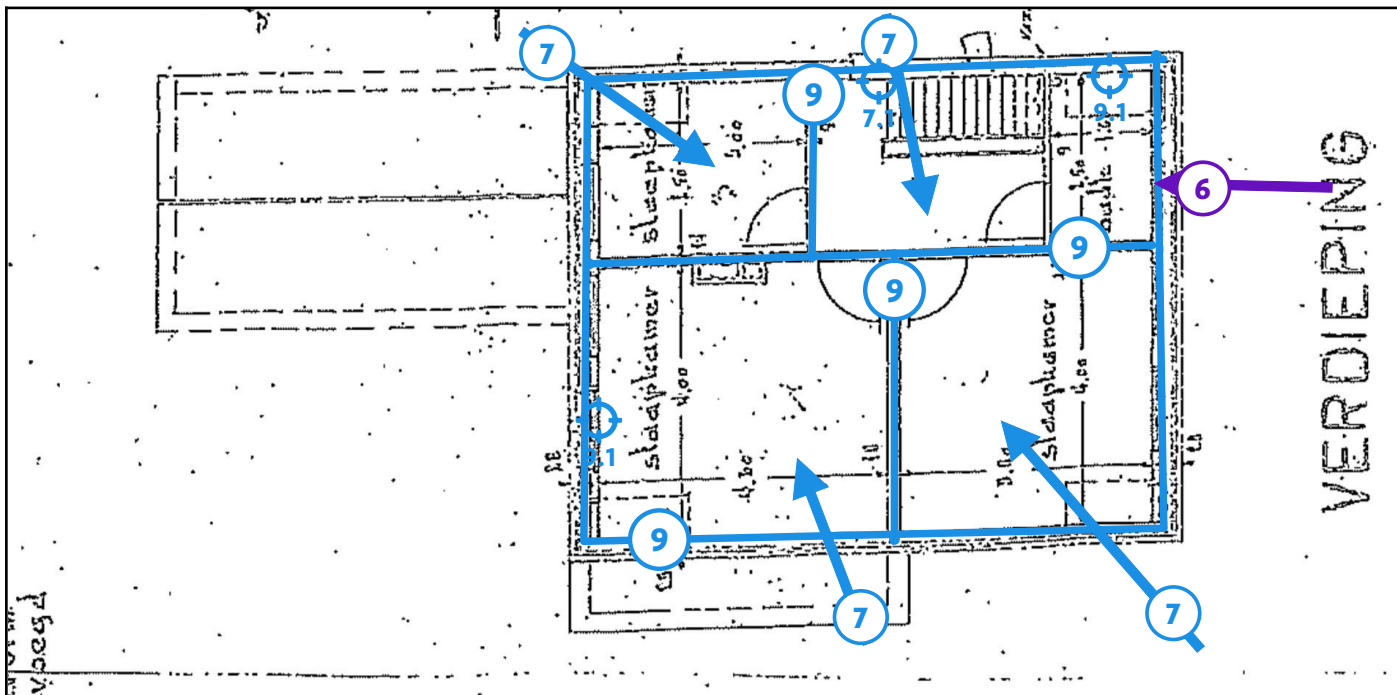
## Plan 1.2: Plan 2

Beschrijving	Type	Actie
6. Tegels badkamer, keuken, wc	Advies	-
7. Linoleum Vloerzeil	Geen asbest	-
7.1 Code: 2.00	Puntmonster	-
9. Pleisterwerk wanden	Geen asbest	-
9.1 Code: 0.01	Mengmonster	-

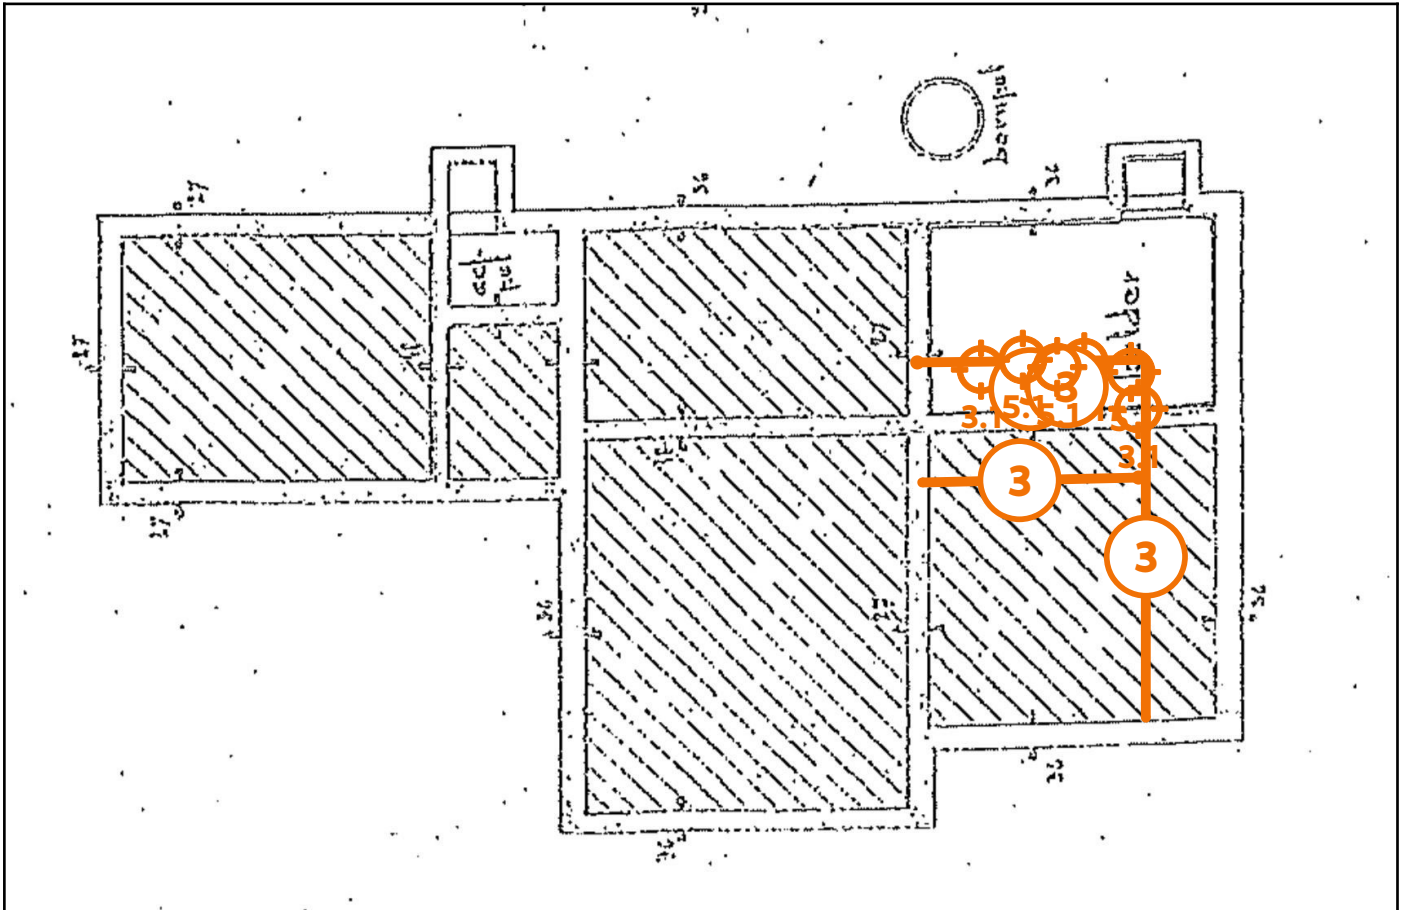
## Plan 1.3: Kelder

Beschrijving	Type	Actie
3. Gipsisolatie Rechte stukken	Asbestmateriaal	<a href="#">Verwijderen</a>
3.1 Code: 1.00	Mengmonster	-
5. Gipsisolatie bochten	Asbestmateriaal	<a href="#">Verwijderen</a>
5.1 Code: 1.01	Mengmonster	-

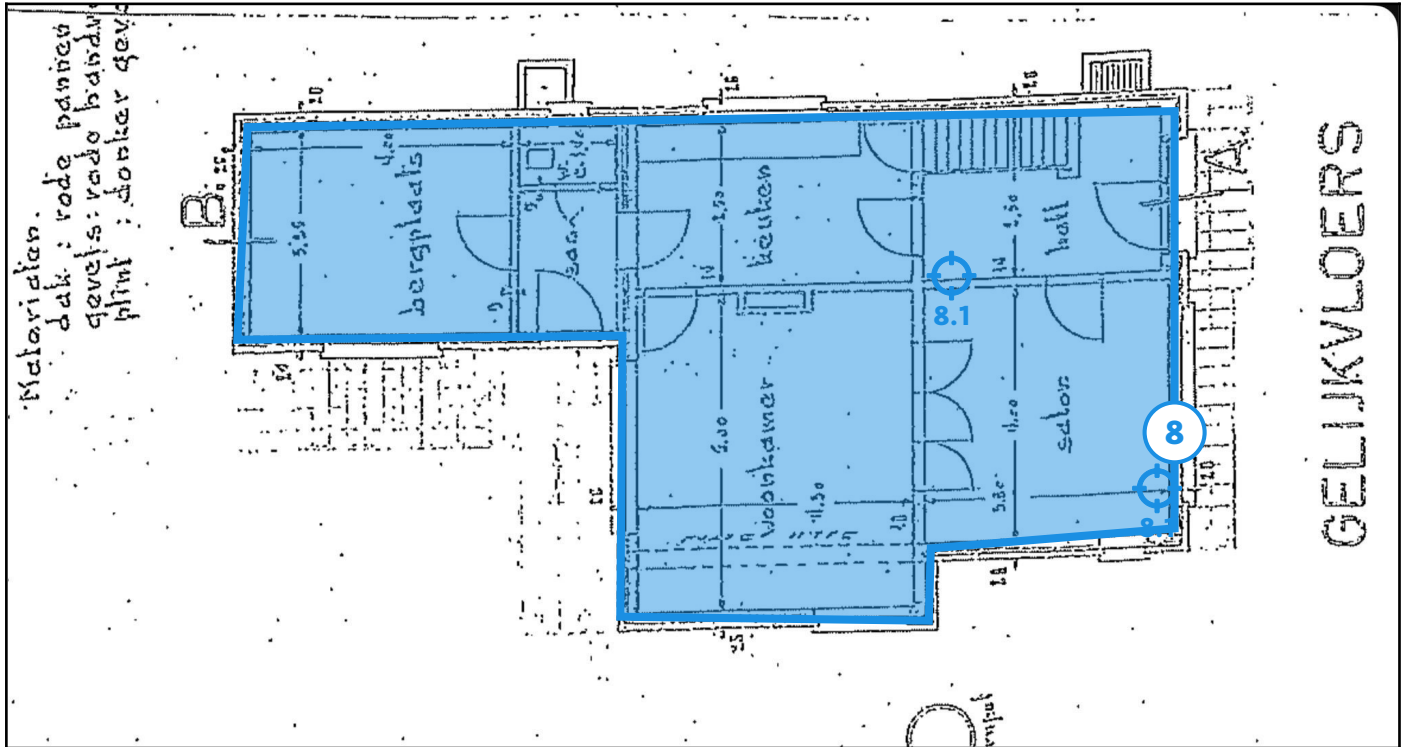
## Plan 1.4: Plan 3

Beschrijving	Type	Actie
8. Pleisterwerk Plafond	Geen asbest	-
8.1 Code: 0.02	Mengmonster	-

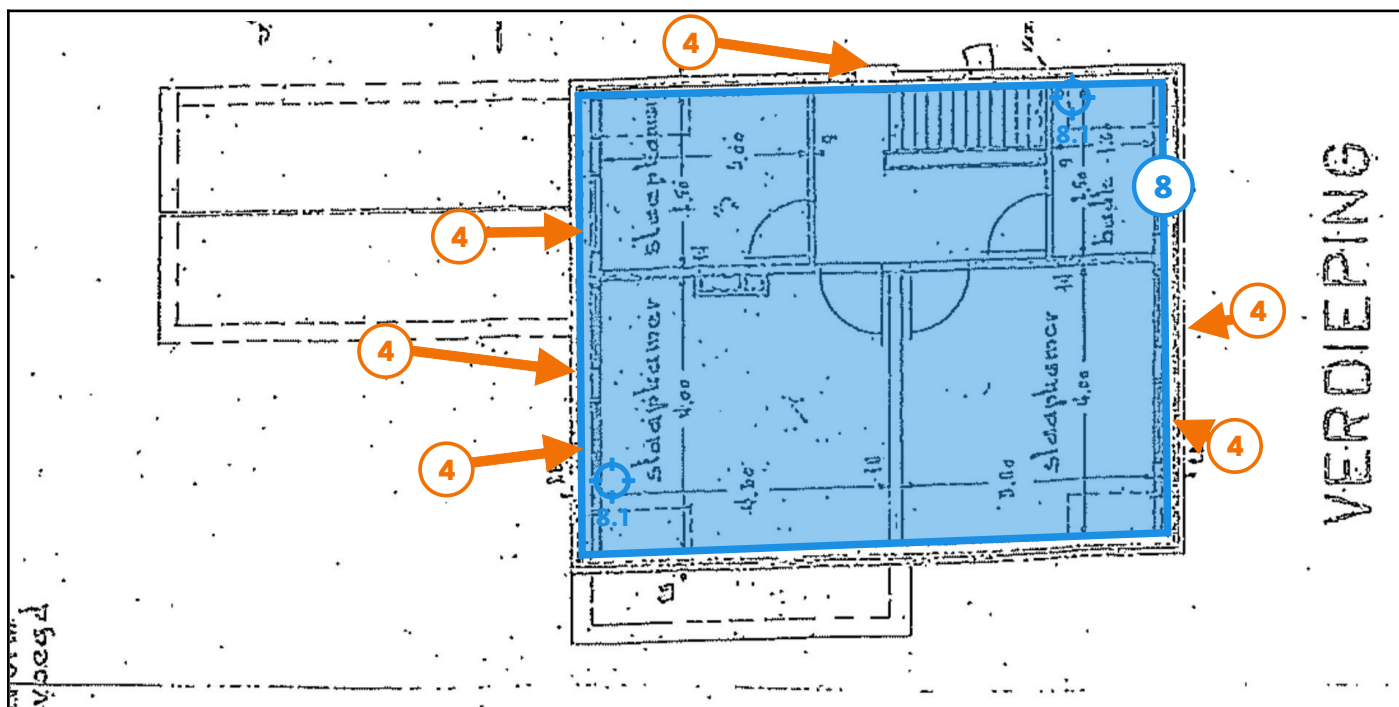
## Plan 1.5: Plan 4

Beschrijving	Type	Actie
4. Kitwerk ramen	Asbestmateriaal	Verwijderen
8. Pleisterwerk Plafond	Geen asbest	-
8.1 Code: 0.02	Mengmonster	-
