Asbestinventarisatetest

Zilverdenstraat 7, 3900 Pelt

Attestnummer : 20231020-000221.000

Uitgegeven op : 20.10.2023

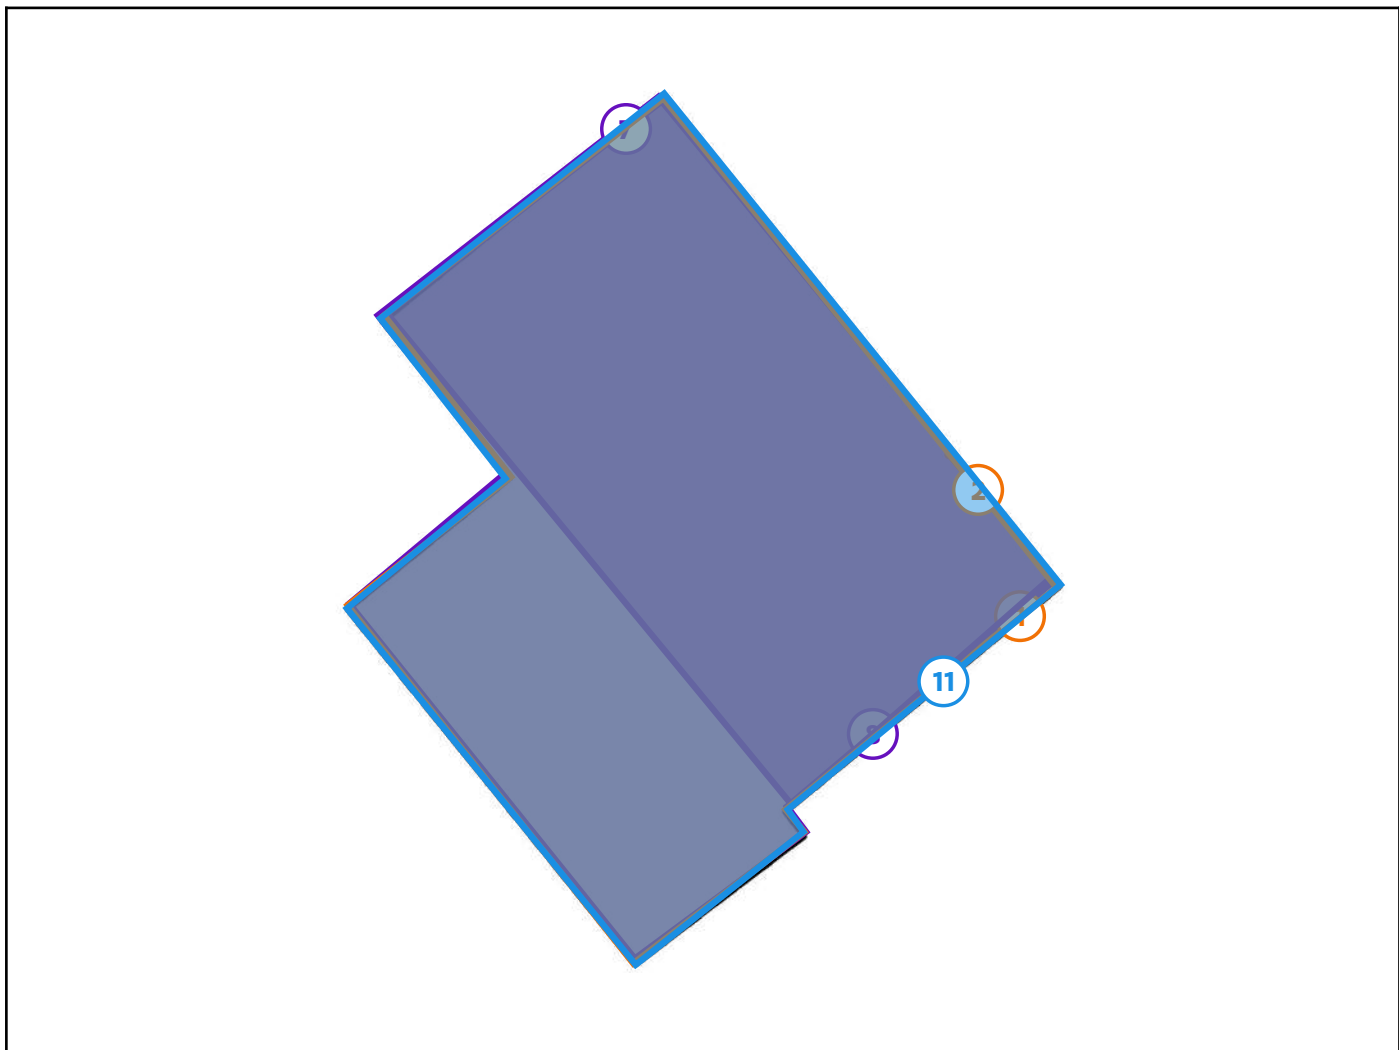
Plan 1.1: Hoofdgebouw plan

Beschrijving	Type	Actie
1. steunplaten voor bloembakken	Asbestmateriaal	Verwijderen
2. leien dak en erkers	Asbestmateriaal	Verwijderen
7. zolder	Beperking	-
8. plafonds	Advies	-
11. mastiek ramen woning	Geen asbest	-

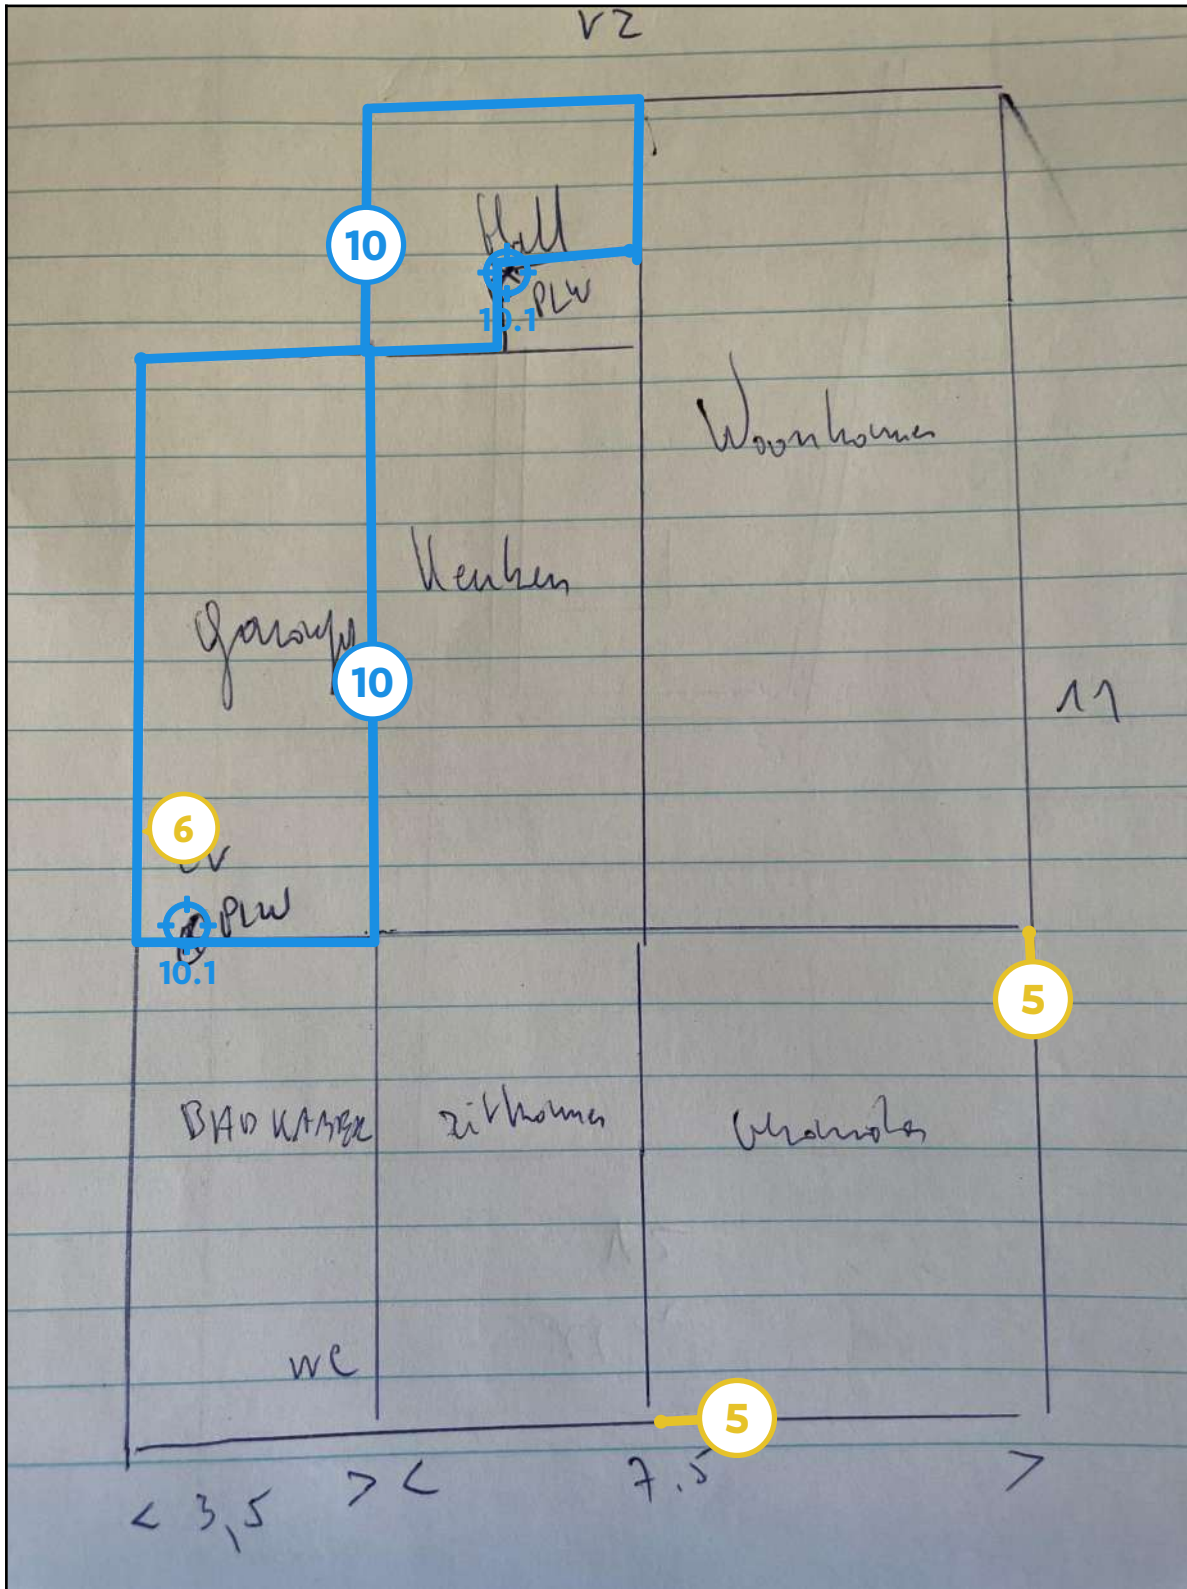
Plan 1.2: IMG_1660

5. glasal panelen	Asbestmateriaal	Zorgvuldig beheren
6. bakeliet materiaal	Asbestmateriaal	Zorgvuldig beheren
10. pleister wand	Geen asbest	-
10.1 Code: 23-9339-168-M01	Mengmonster	-

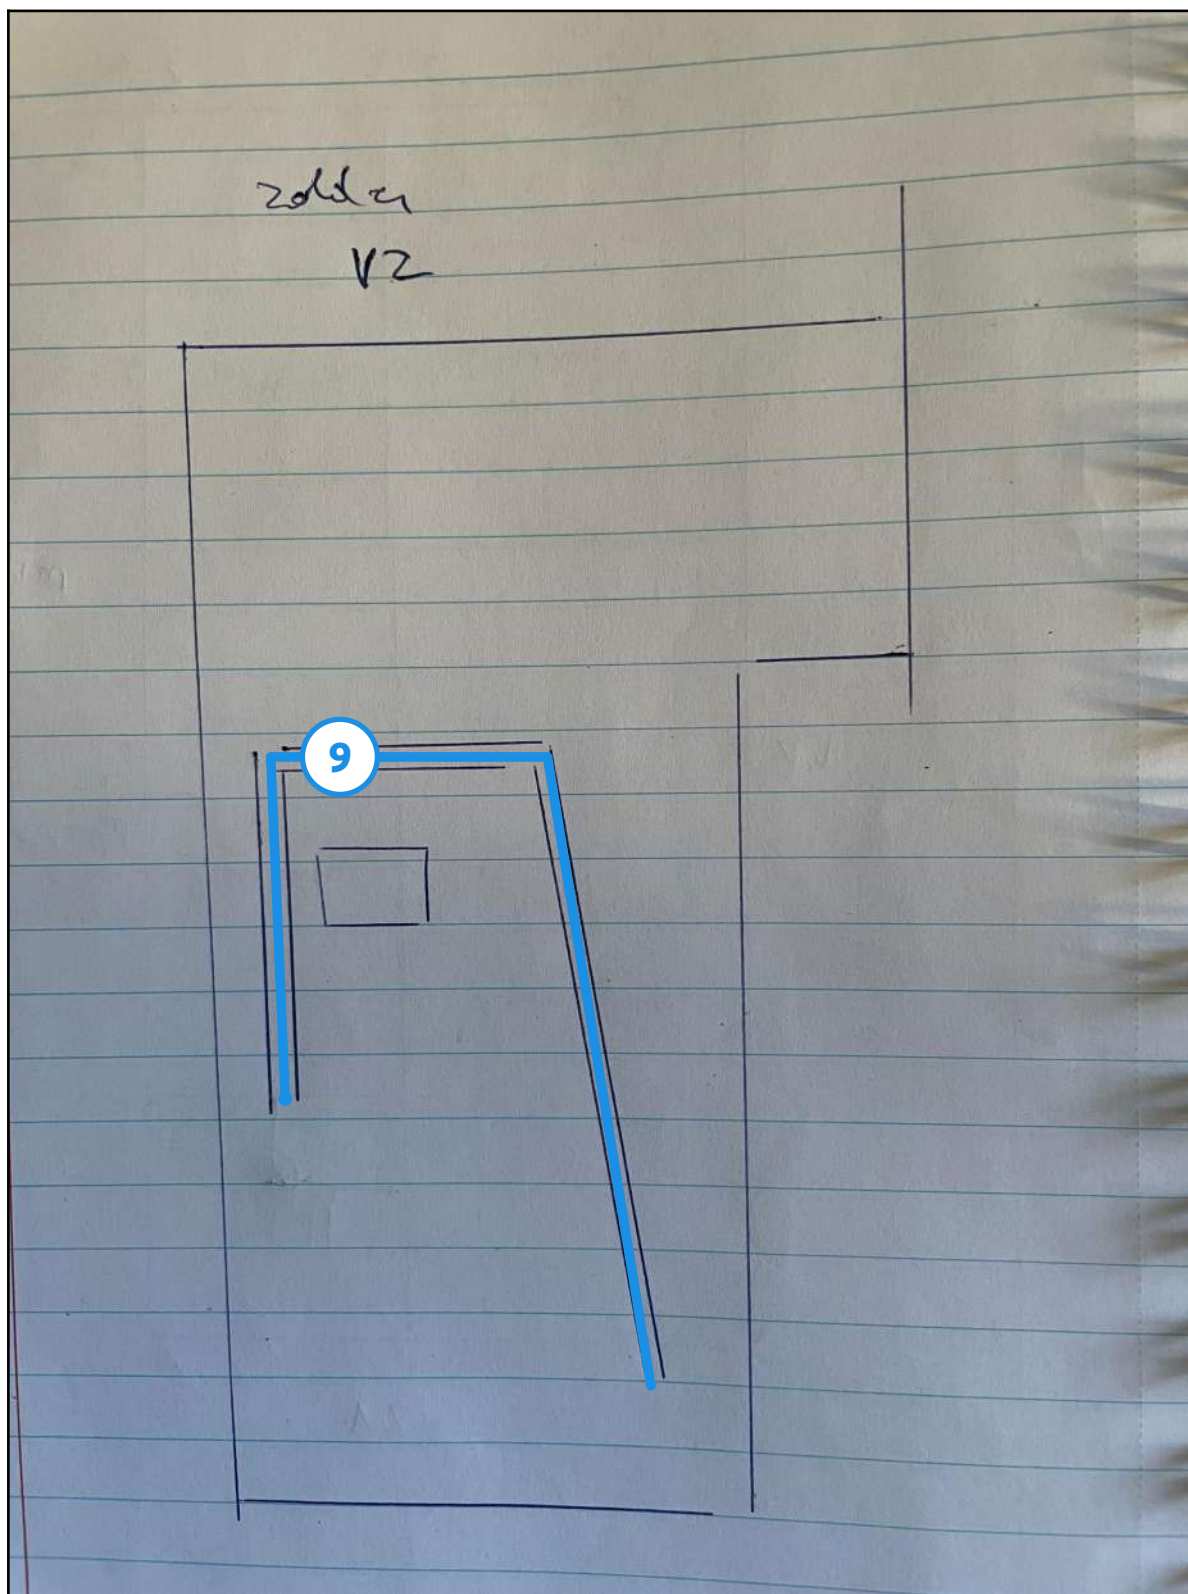
Plan 1.4: IMG_1662

9. roofing thermische isolatie	Geen asbest	-
--------------------------------	-------------	---

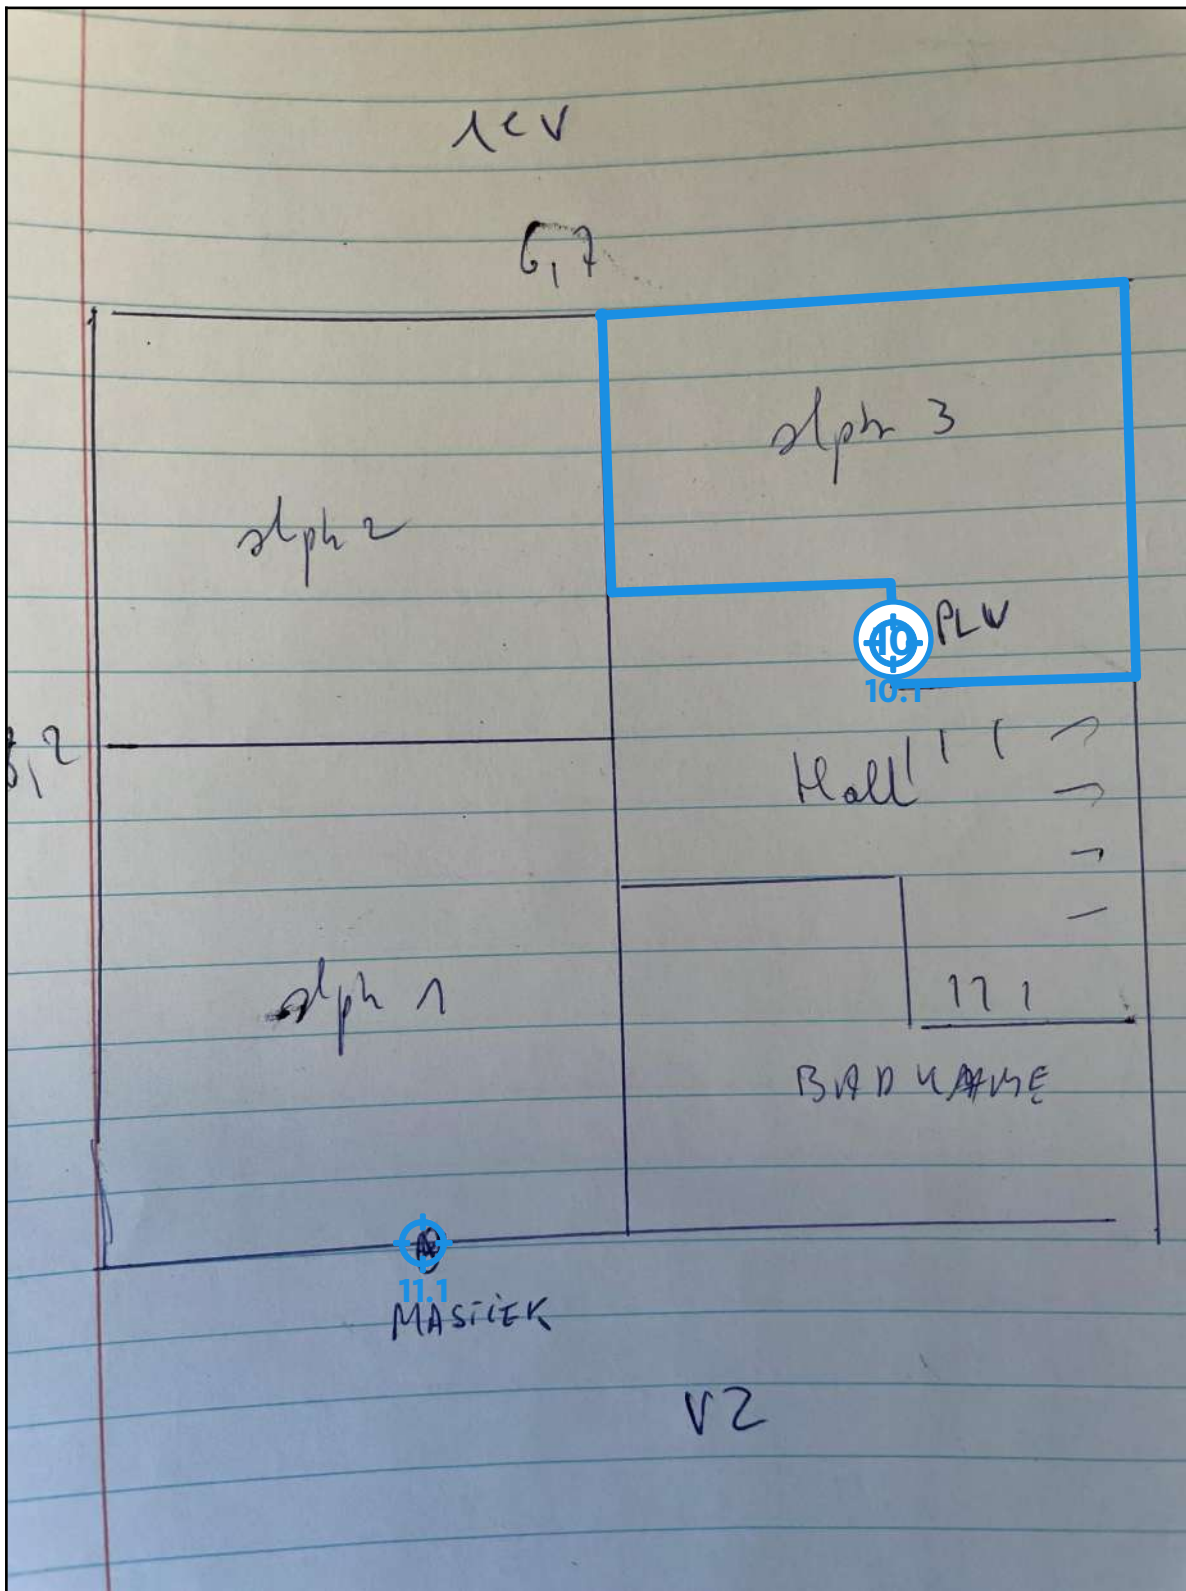
Plan 1.5: IMG_1663

10. pleister wand	Geen asbest	-
10.1 Code: 23-9339-168-M01	Mengmonster	-
11. mastiek ramen woning	Geen asbest	-
11.1 Code: 23-9339-168-M02	Puntmonster	-

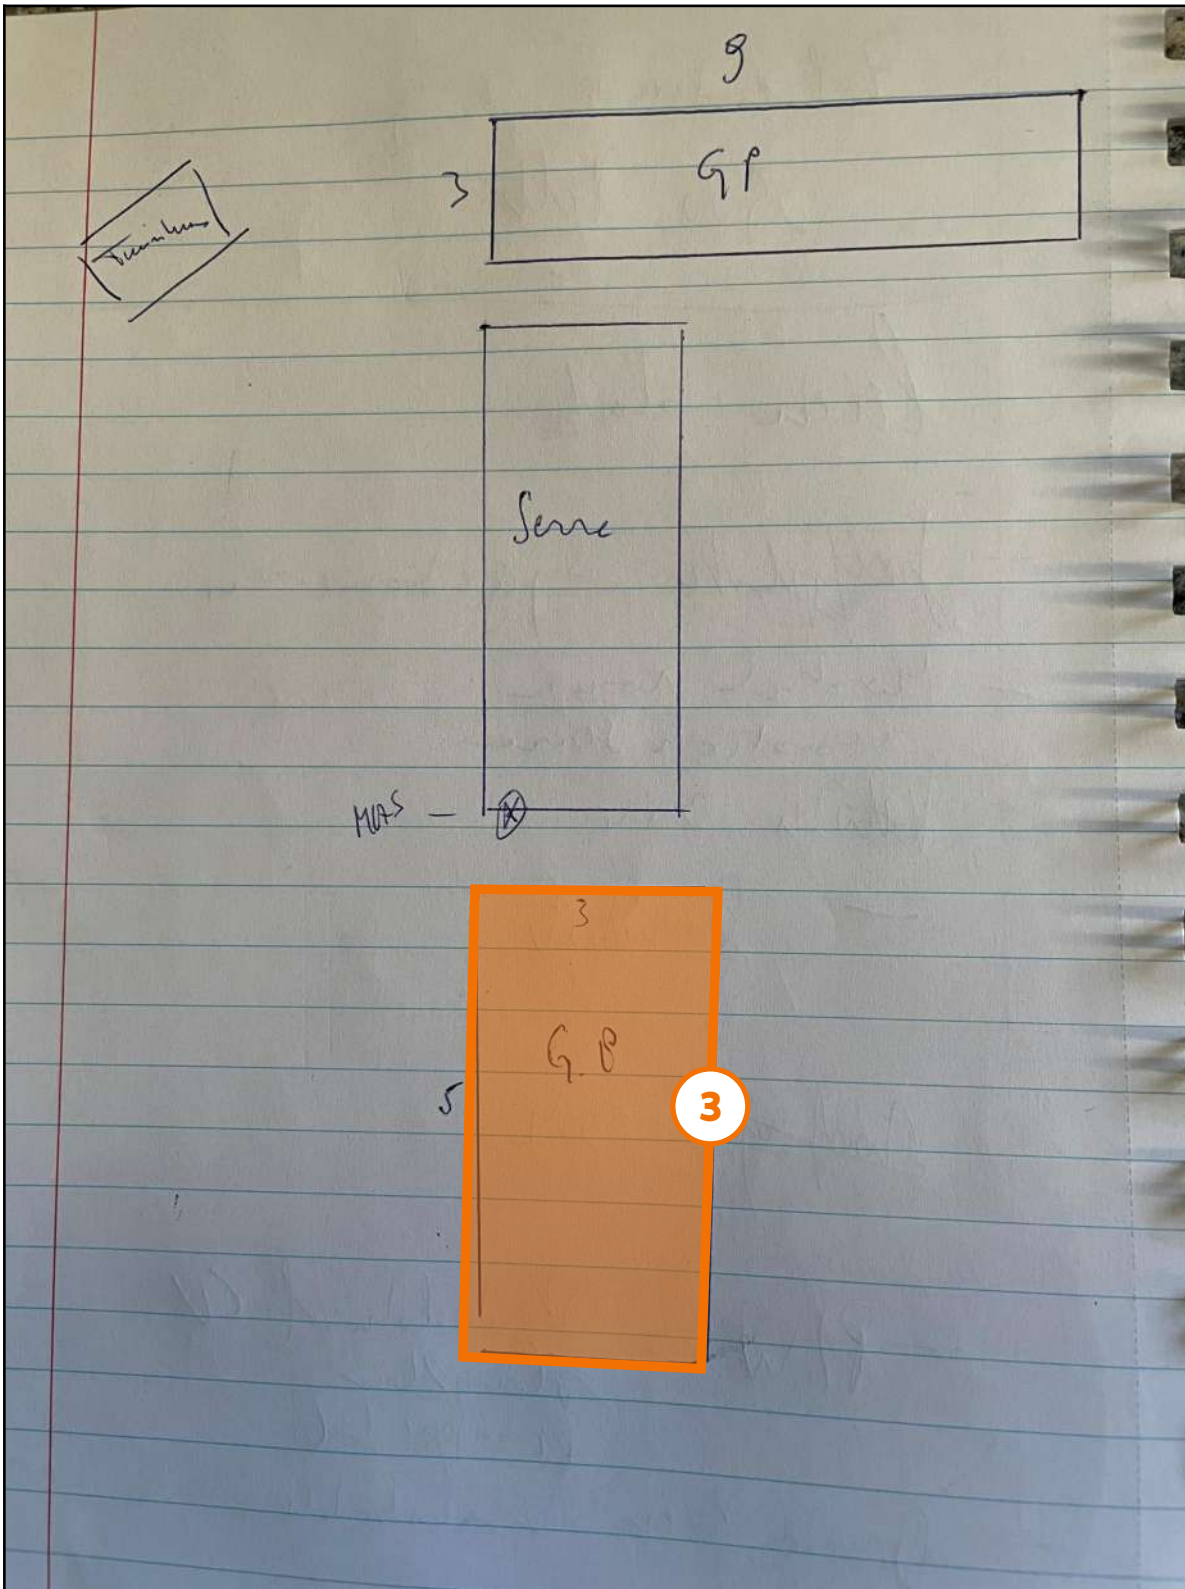
Plan 2.2: IMG_1661

3. golfplaten bijgebouwen

Asbestmateriaal

Verwijderen

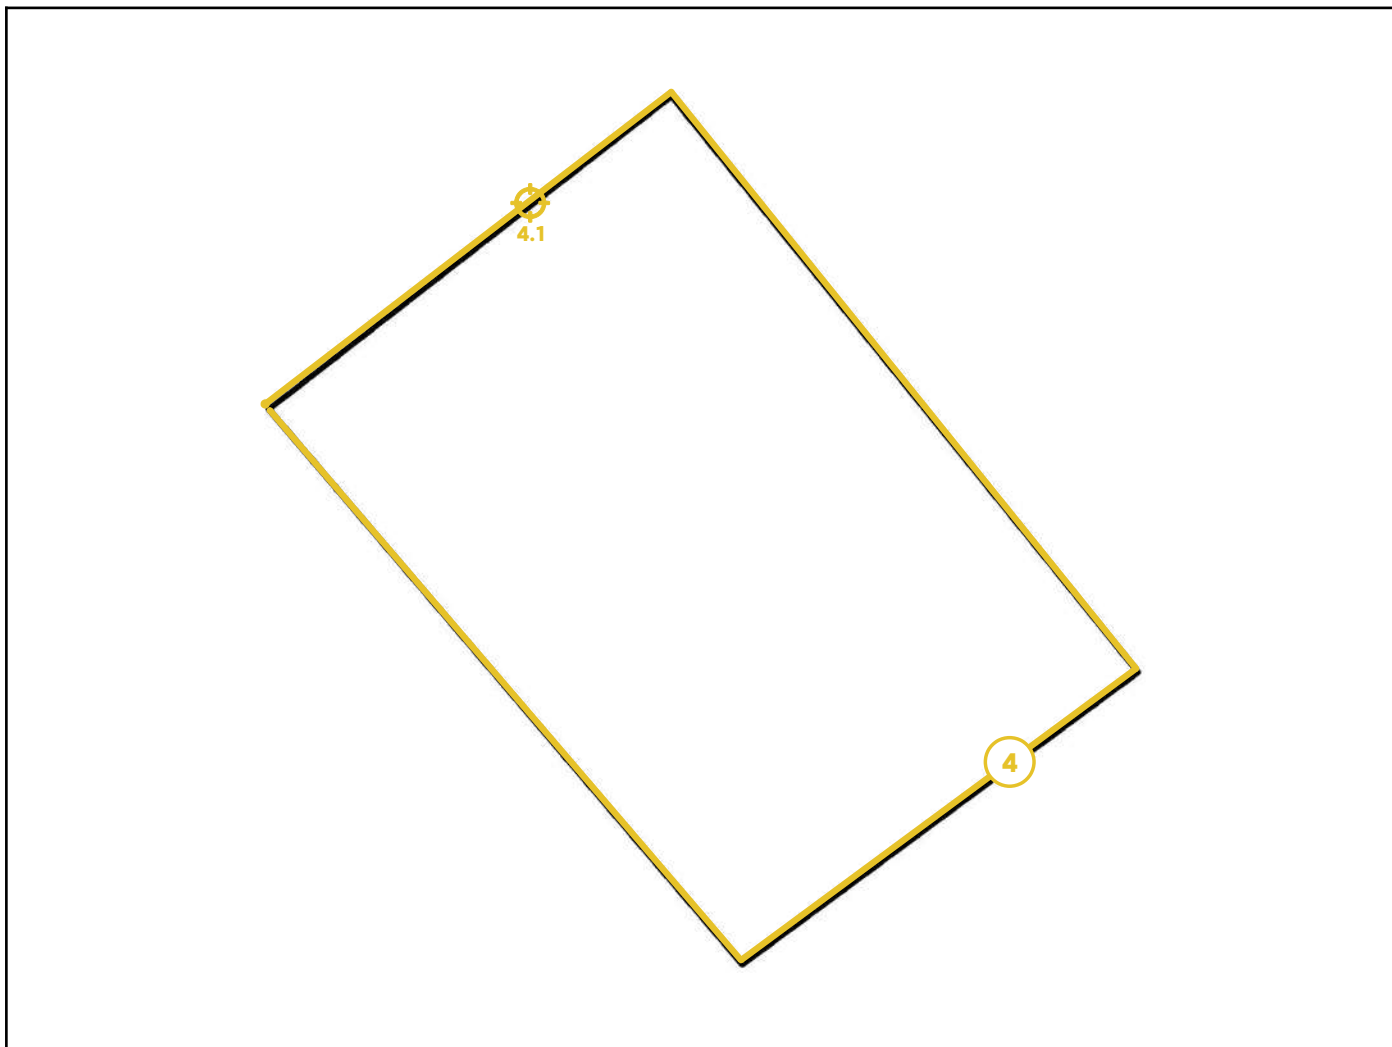
Plan 3.1: Bijgebouw plan

Beschrijving	Type	Actie
4. mastiek serre	Asbestmateriaal	Zorgvuldig beheren
4.1 Code: 23-9339-168-M03	Puntmonster	-

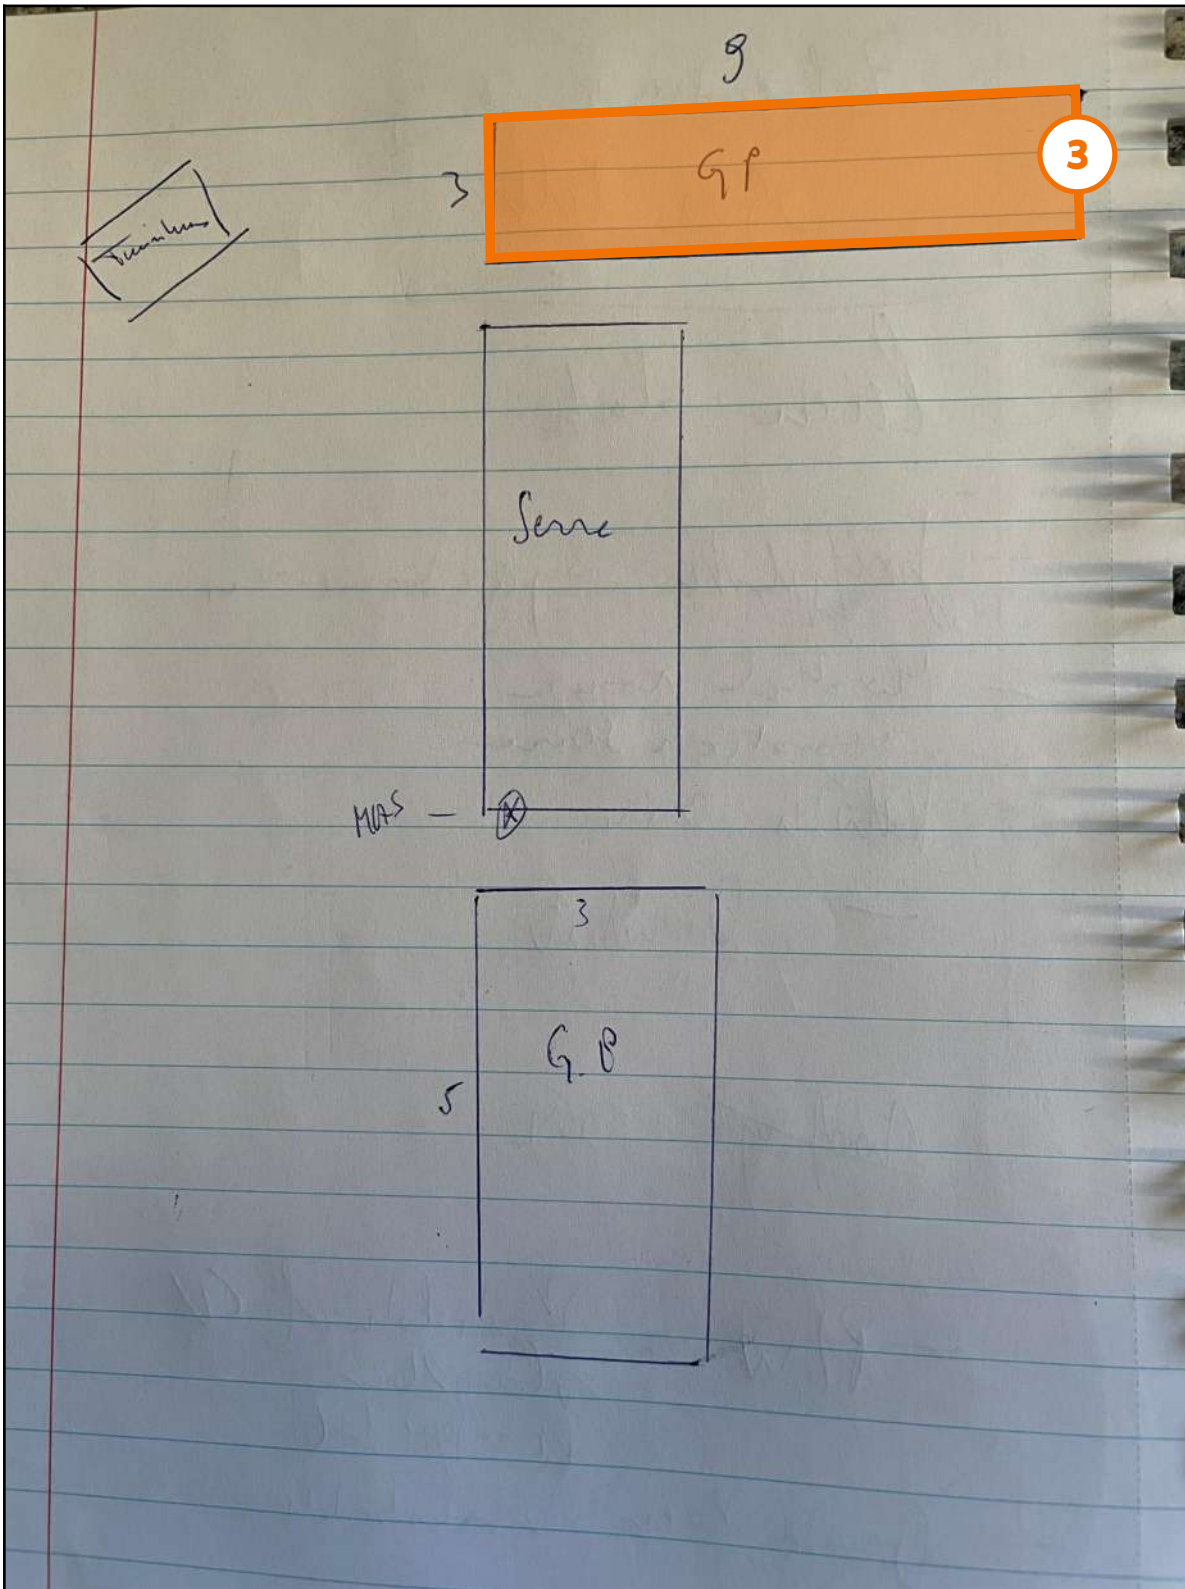
Plan 4.2: IMG_1661

3. golfplaten bijgebouwen

Asbestmateriaal

Verwijderen
