Asbestinventarisatetest

Wolfstraat 19, 2018 Antwerpen

Attestnummer : 20260319-000211.000

Niet-asbestveilig

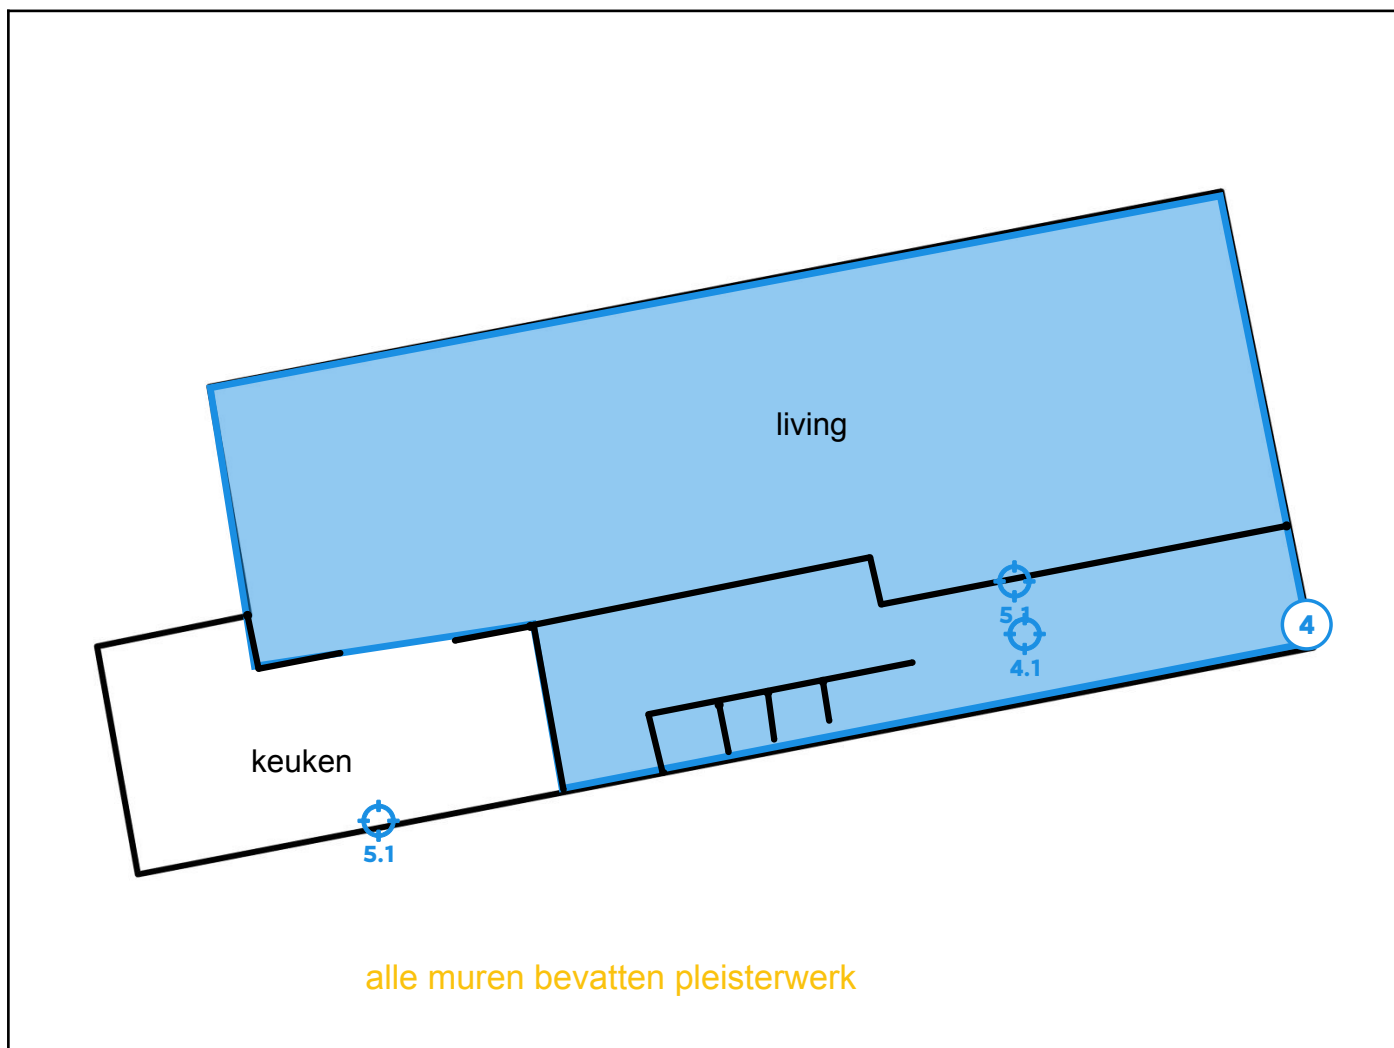
Plan 1.2: GLVL

Beschrijving	Type	Actie
4. Pleisterwerk plafonds	Geen asbest	-
4.1 Code: MN02	Mengmonster	-
5. Pleisterwerk muren	Geen asbest	-
5.1 Code: MN01	Mengmonster	-

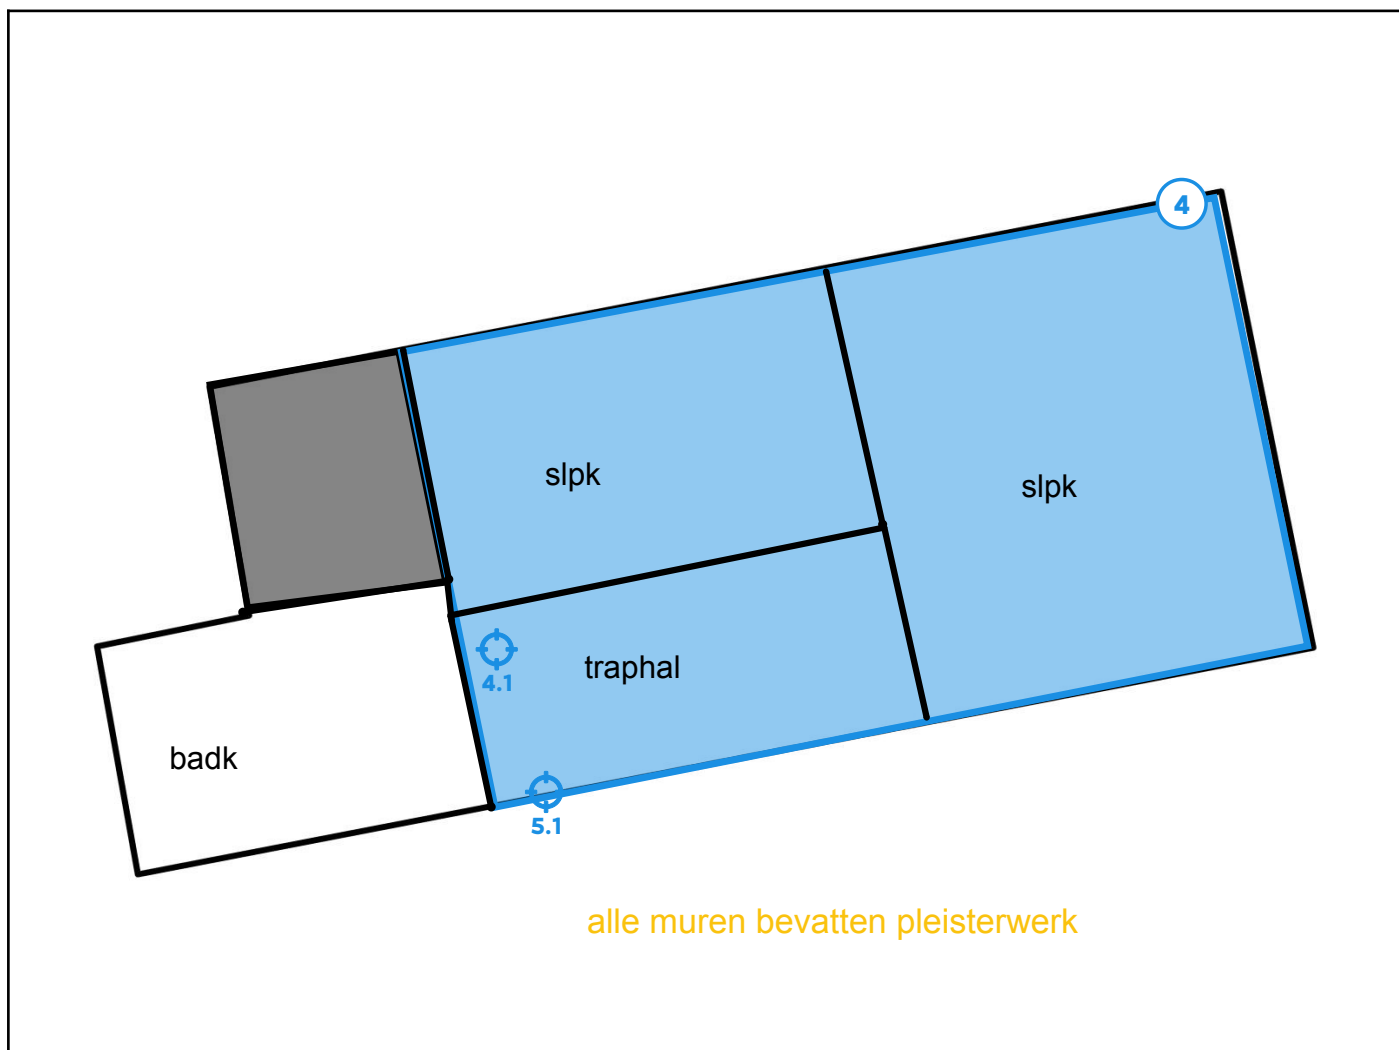
Plan 1.3: V1

Beschrijving	Type	Actie
4. Pleisterwerk plafonds	Geen asbest	-
4.1 Code: MN02	Mengmonster	-
5. Pleisterwerk muren	Geen asbest	-
5.1 Code: MN01	Mengmonster	-

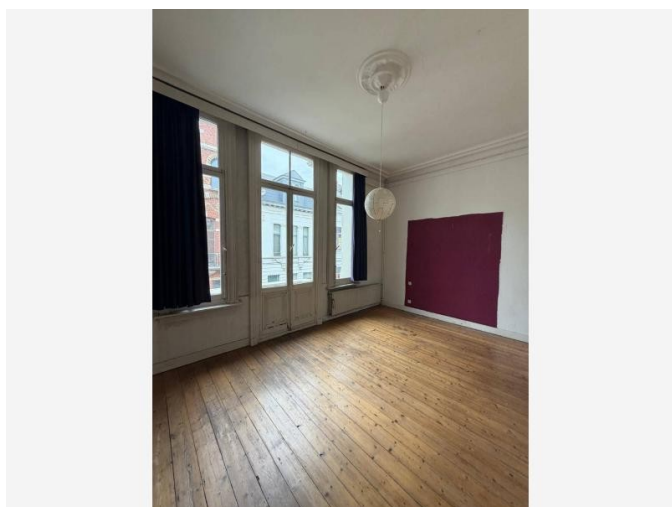
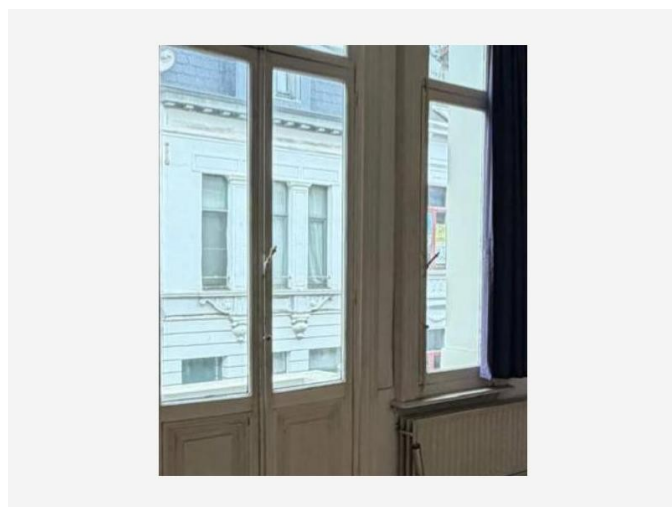
Beschrijving	Notitie	Terug te vinden op plannen
Fiche 6: Kit schrijnwerk	-	-
Fiche 7: Stookketel	-	-

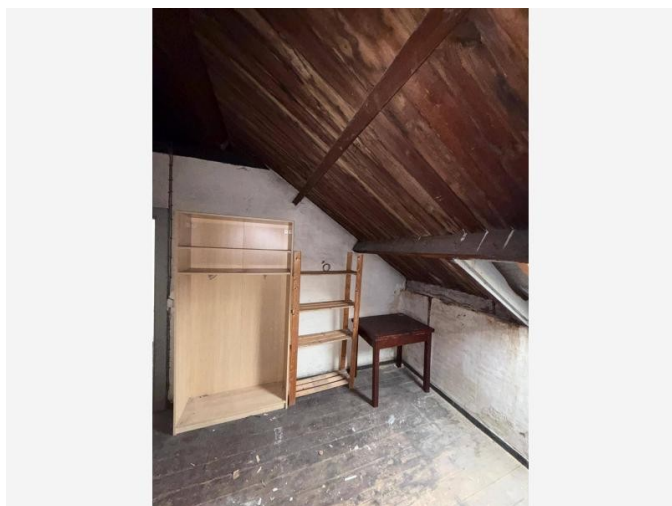
Beschrijving	Notitie	Terug te vinden op plannen
Fiche 9: Onderdak	-	-
Fiche 10: Leidingisolatie	-	-
Fiche 11: Liftinfrastructuur	-	-
