Asbestinventarisatetest

Passendalestraat 31, 2600 Antwerpen

Attestnummer : 20241031-000452.000

Niet-asbestveilig

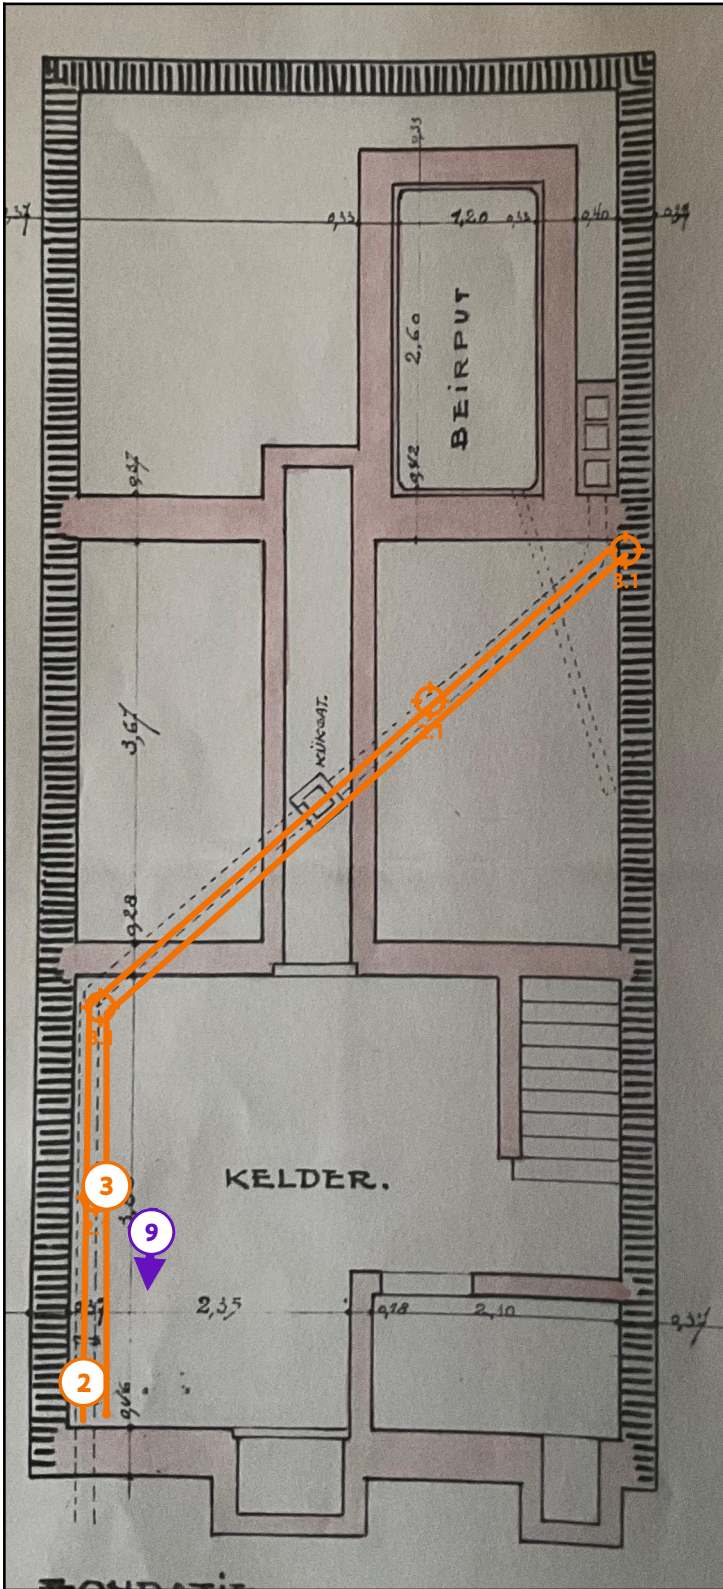
Plan 1.1: -1 kelder

2. -1 kelder leidingen recht	Asbestmateriaal	Verwijderen
2.1 Code: 5	Mengmonster	-
3. -1 kelder leidingen bocht	Asbestmateriaal	Verwijderen
3.1 Code: 6	Mengmonster	-
9. waterboiler en cv vloer ketel	Advies	-

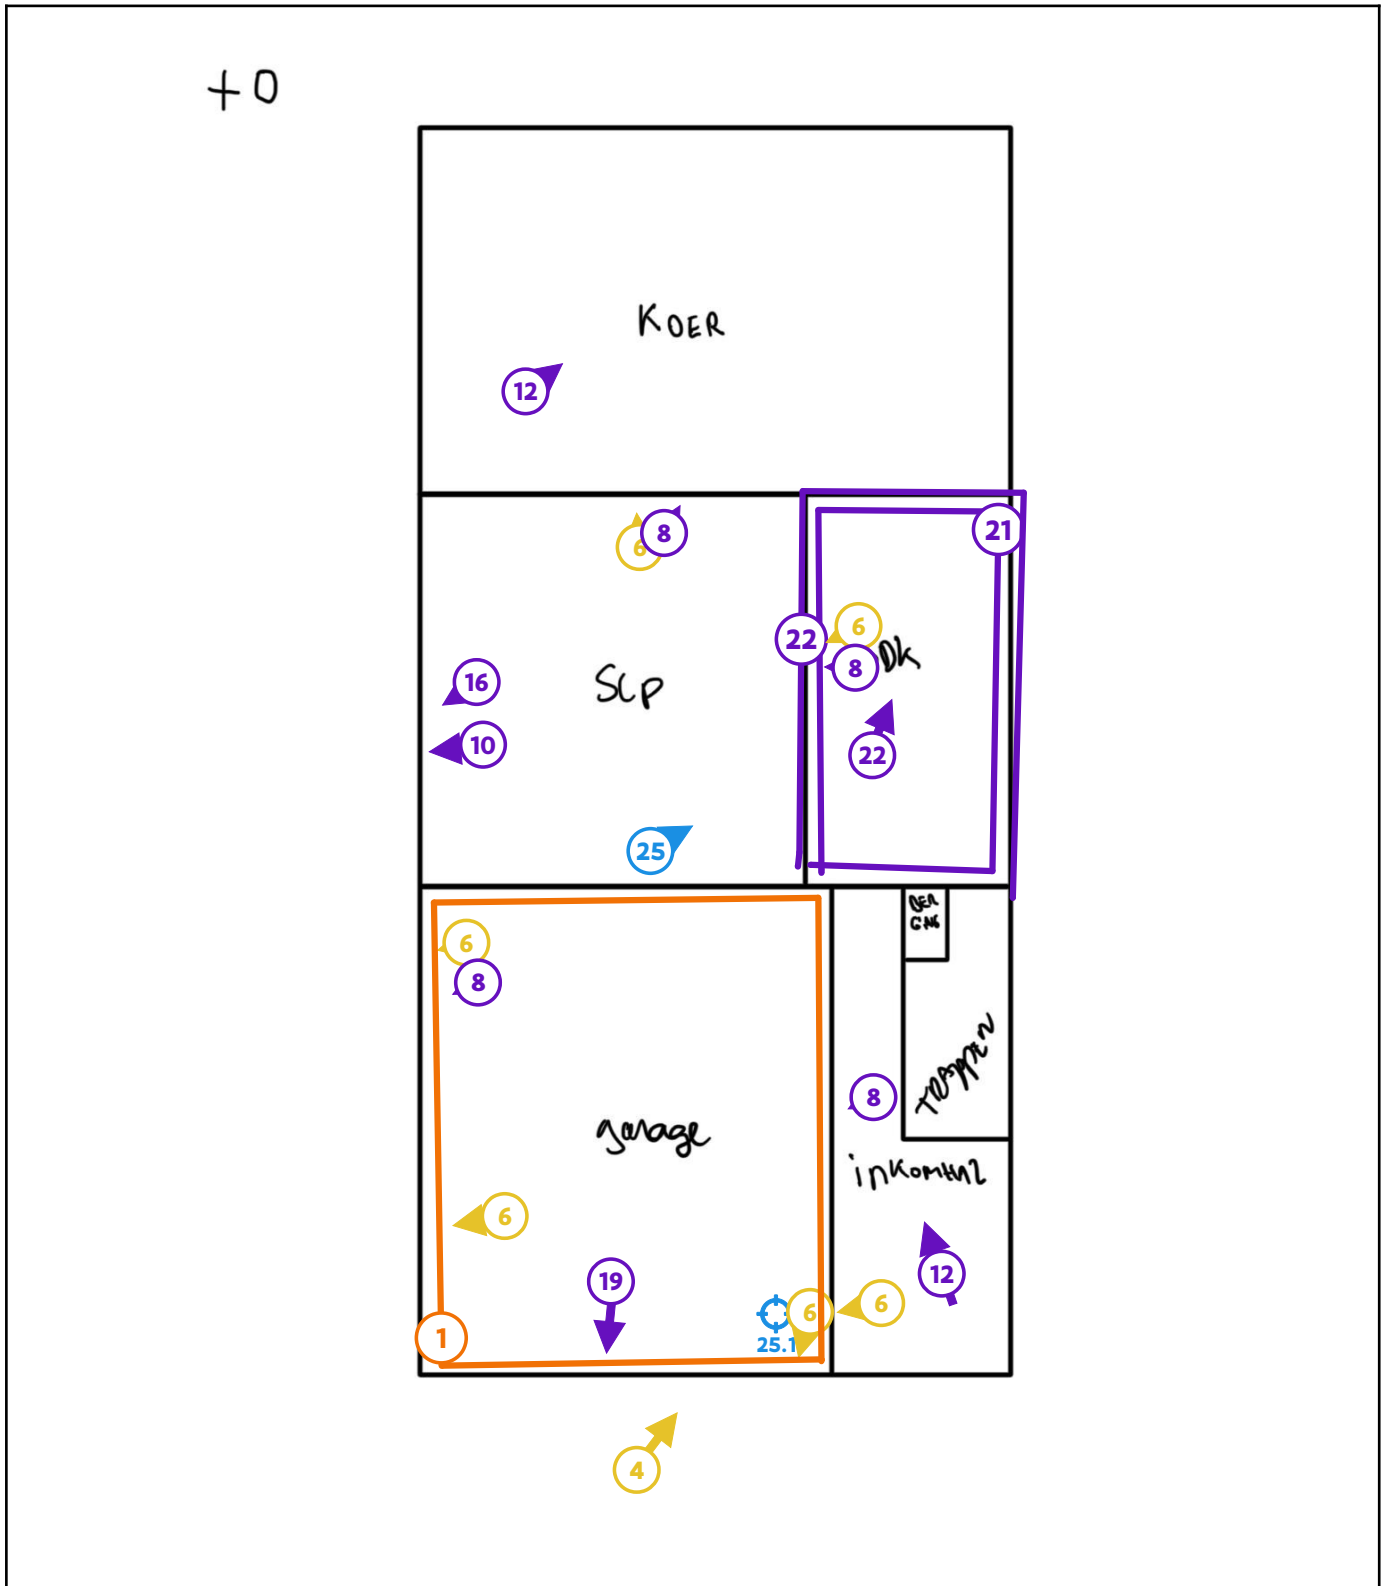
Plan 1.2: +0 verdieping

1. wand type lambrisering	Asbestmateriaal	Verwijderen
4. kit mastiek	Asbestmateriaal	Zorgvuldig beheren
6. bakeliet	Asbestmateriaal	Zorgvuldig beheren
8. radiatoren	Advies	-
10. Schacht	Advies	-
12. vloer koer en inkomhal	Advies	-
16. sier vloer	Advies	-
19. garagepoort panelen	Advies	-
21. badkamer	Advies	-
22. badkamer	Advies	-
25. Vloerbekleding	Geen asbest	-
25.1 Code: 3	Puntmonster	-

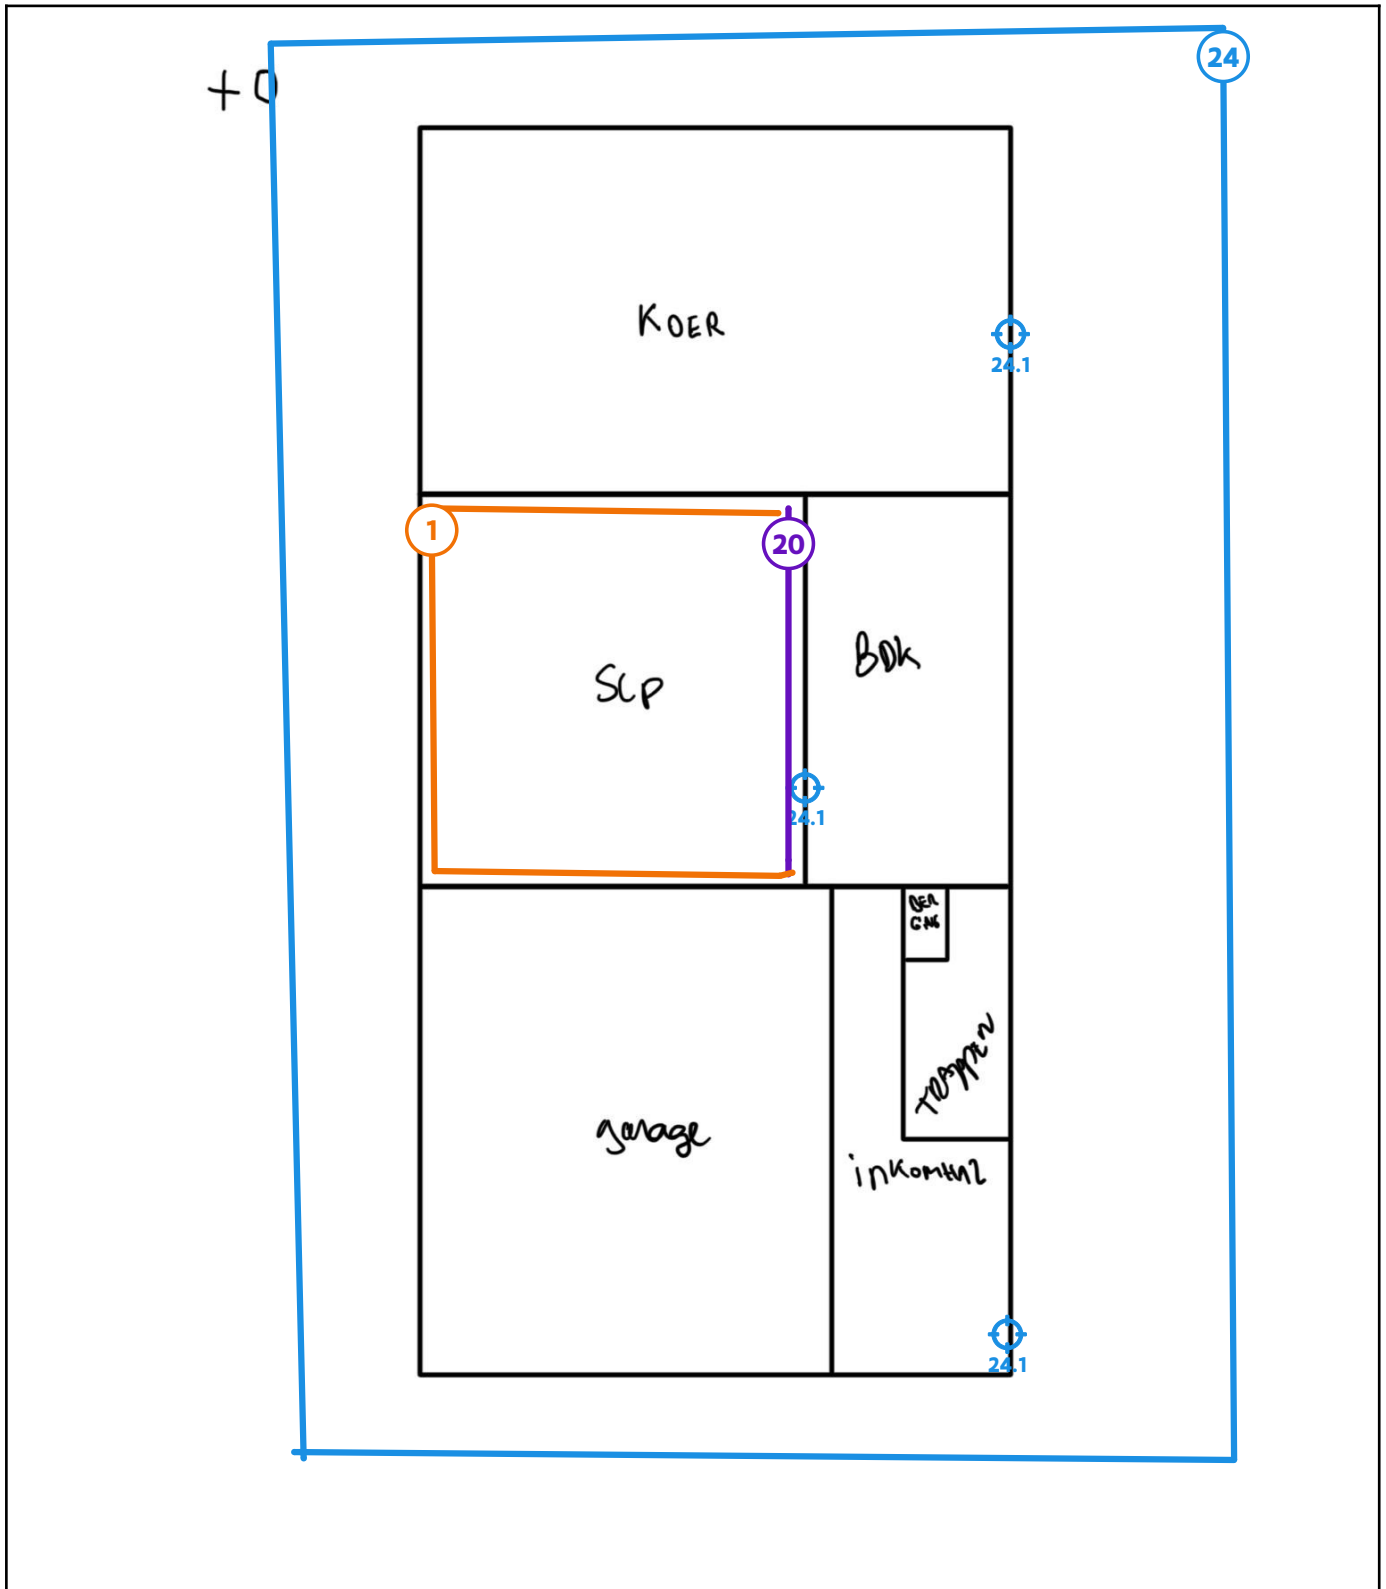
Plan 1.3: +0 verdieping

1. wand type lambrisering	Asbestmateriaal	Verwijderen
20. +0 slaapkamer	Advies	-
24. pleisterwerken	Geen asbest	-
24.1 Code: 2	Mengmonster	-

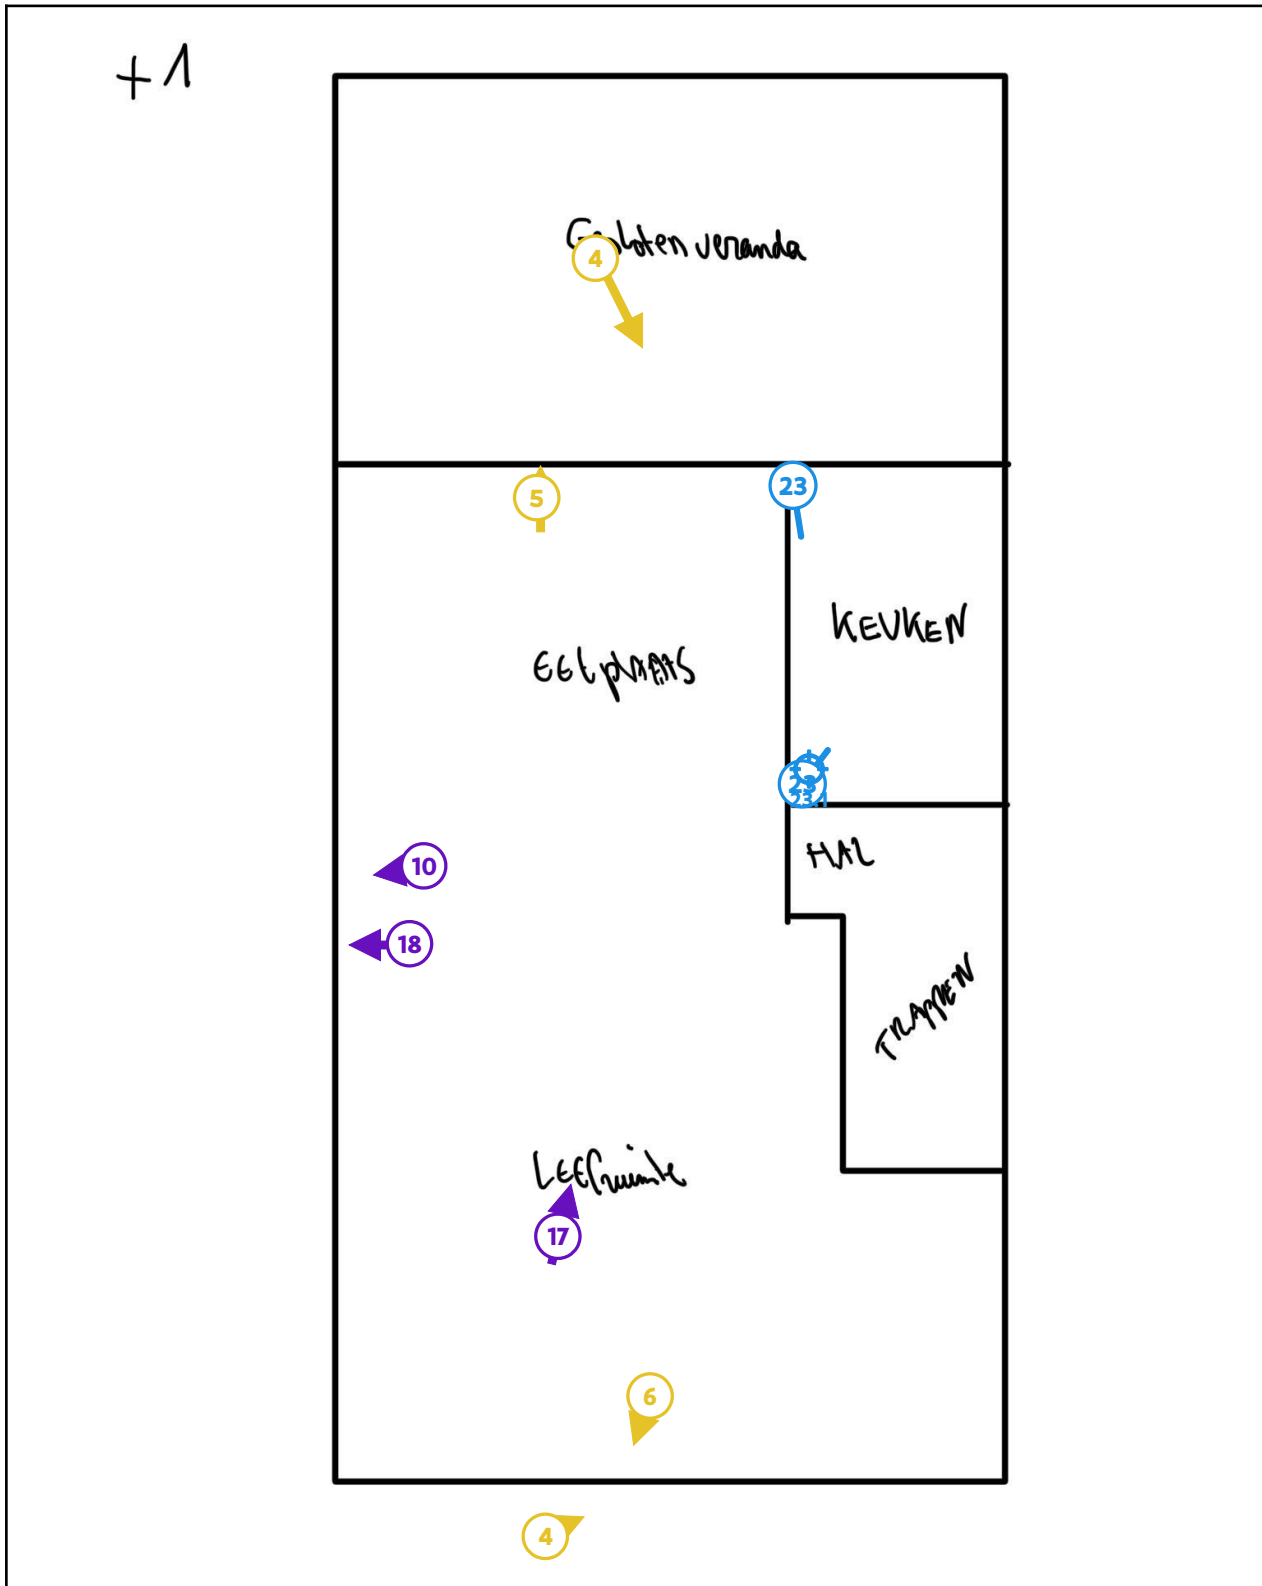
Plan 1.5: +1 verdieping

4. kit mastiek	Asbestmateriaal	Zorgvuldig beheren
5. deur cement plaat	Asbestmateriaal	Zorgvuldig beheren
6. bakeliet	Asbestmateriaal	Zorgvuldig beheren
10. Schacht	Advies	-
17. +1 vloer algeheel	Advies	-
18. sierwand haard	Advies	-
23. sierpaal	Geen asbest	-
23.1 Code: 7	Puntmonster	-

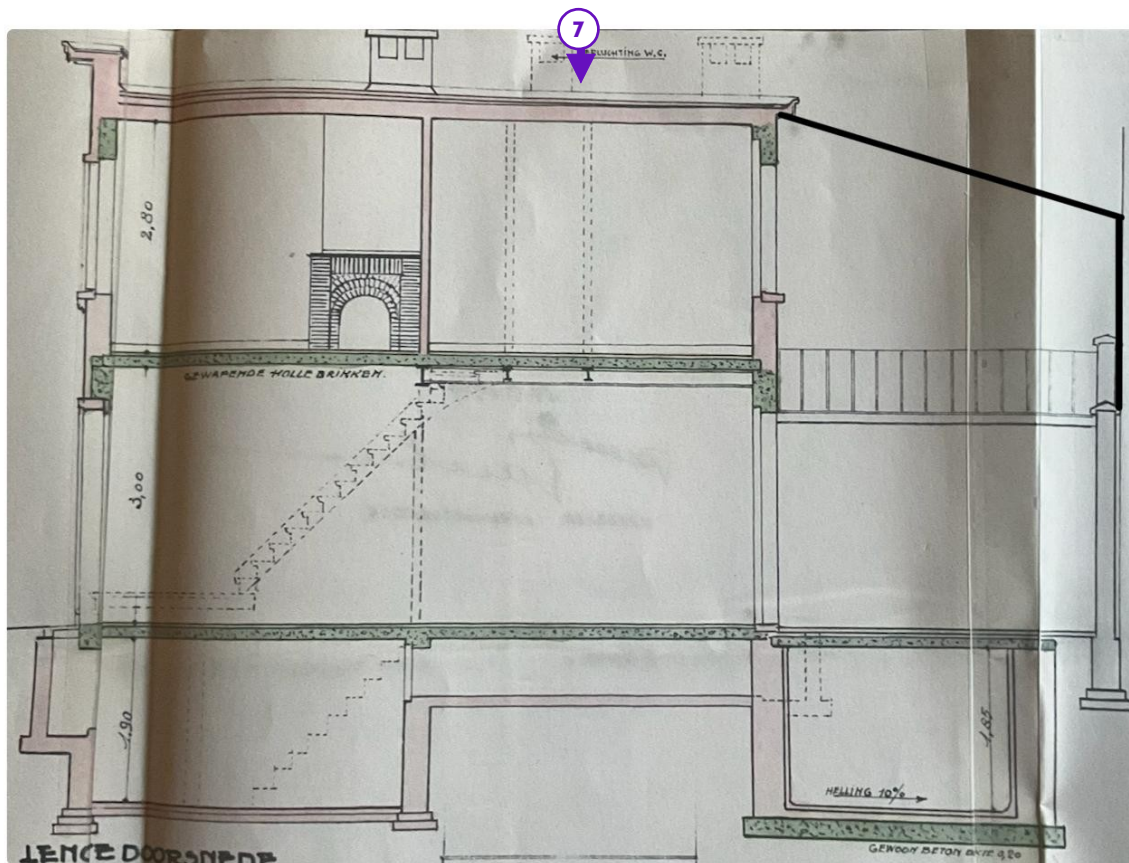
Plan 1.8: daken

Beschrijving	Type	Actie
7. hoofdak	Beperking	-

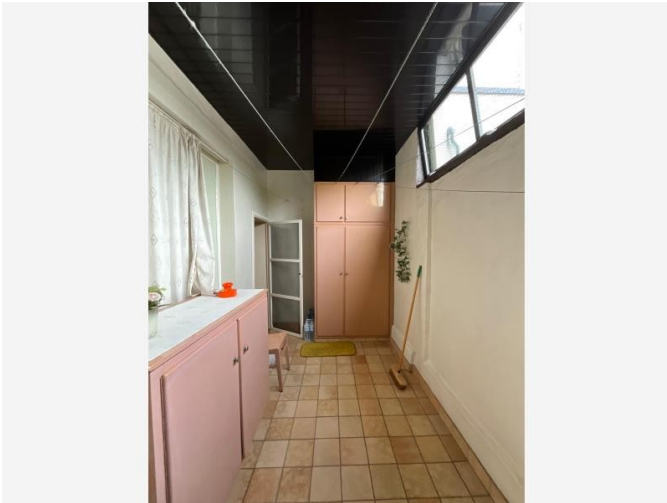
Vrije foto

Identificatiemethode	Redelijk vermoeden
Primaire drager	Vloer
(Asbest)materiaal	In-situ afwerkingslagen - Lijm laag
Bindmiddel	Cement
Gebondenheid bindmiddel	Hecht

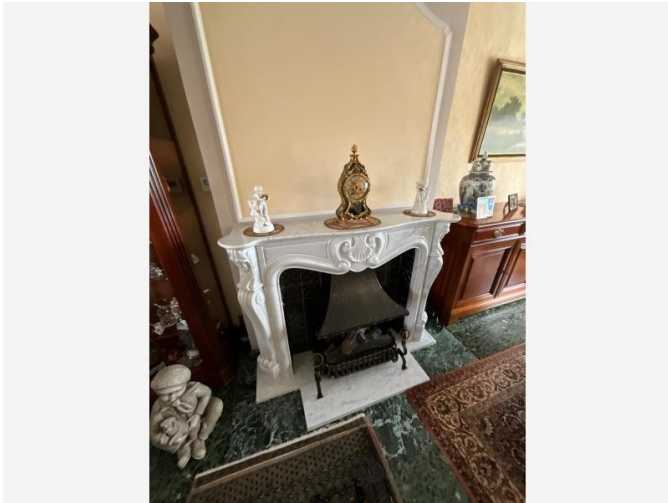
Vrije foto

Identificatiemethode	Redelijk vermoeden
Primaire drager	Vloer
(Asbest)materiaal	In-situ afwerkingslagen - Lijm laag
Bindmiddel	Cement
Gebondenheid bindmiddel	Hecht

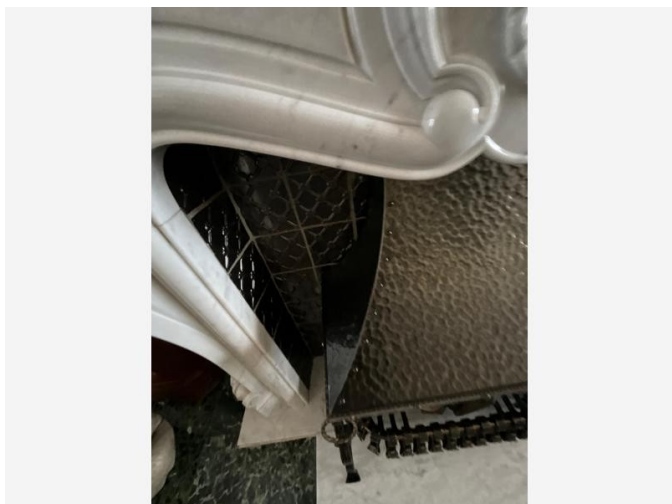
Vrije foto

Identificatiemethode	Redelijk vermoeden
Primaire drager	Vloer
(Asbest)materiaal	In-situ afwerkingslagen - Lijm laag
Bindmiddel	Cement
Gebondenheid bindmiddel	Hecht

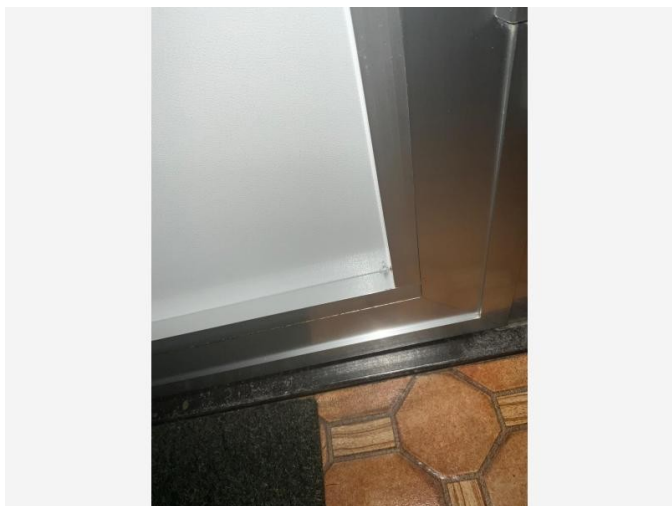
Vrije foto

Identificatiemethode	Redelijk vermoeden
Primaire drager	Binnenwand
(Asbest)materiaal	In-situ afwerkingslagen - Lijm laag
Bindmiddel	Cement
Gebondenheid bindmiddel	Hecht

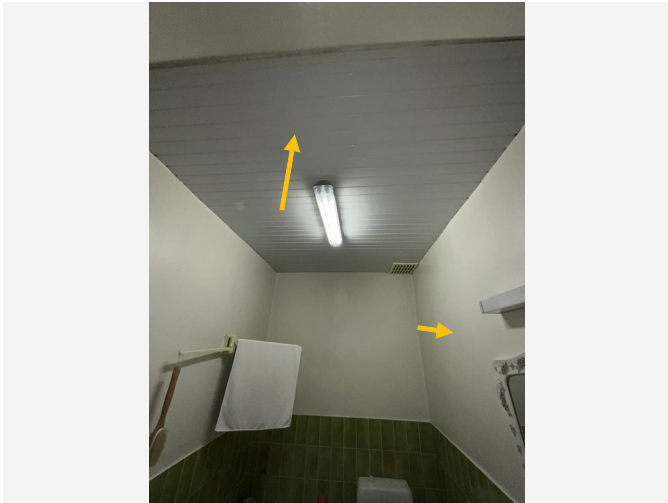
Vrije foto

Identificatiemethode	Redelijk vermoeden
Primaire drager	Binnenwand
(Asbest)materiaal	In-situ afwerkingslagen - Lijm laag
Bindmiddel	Cement
Gebondenheid bindmiddel	Hecht

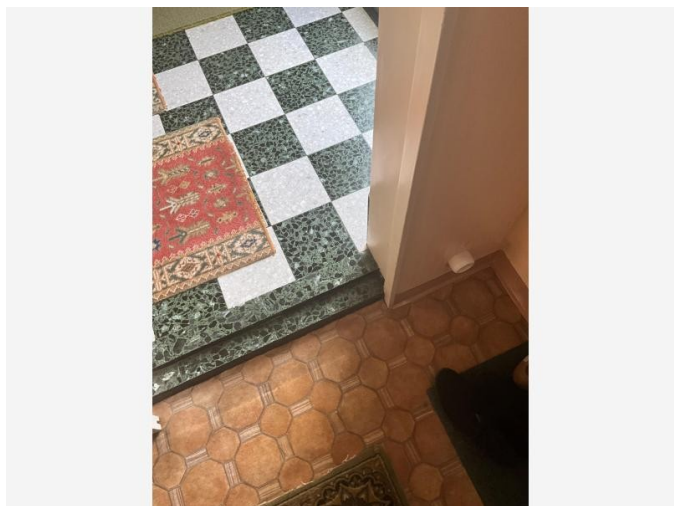
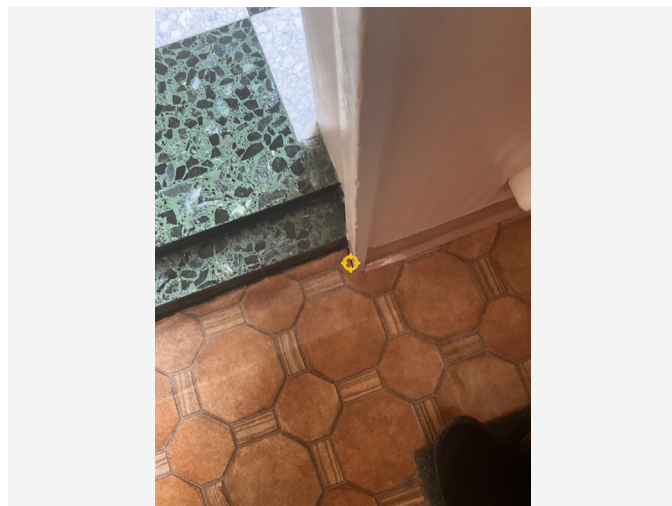
Fiche 25: Vloerbekleding

Geen asbest

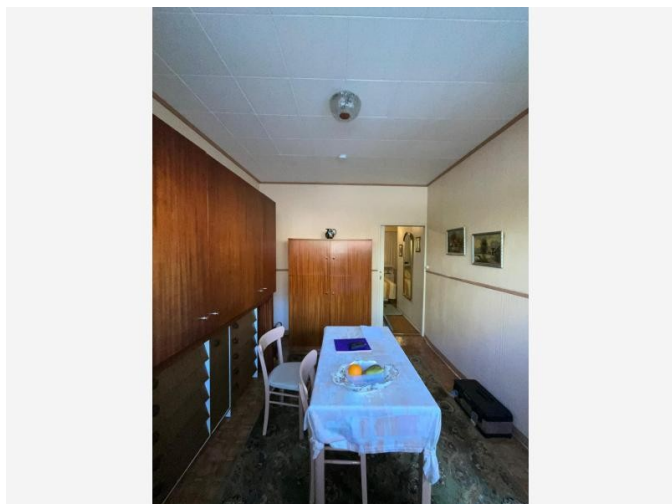
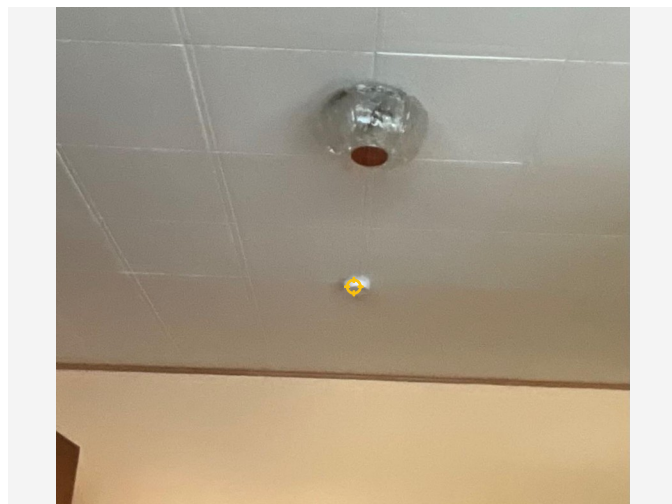
Fiche 26: plafond

Geen asbest
