# Asbestinventarisatetest

Valleistraat 75, 9402 Ninove

Attestnummer : 20231220-000337.000

Uitgegeven op : 20.12.2023

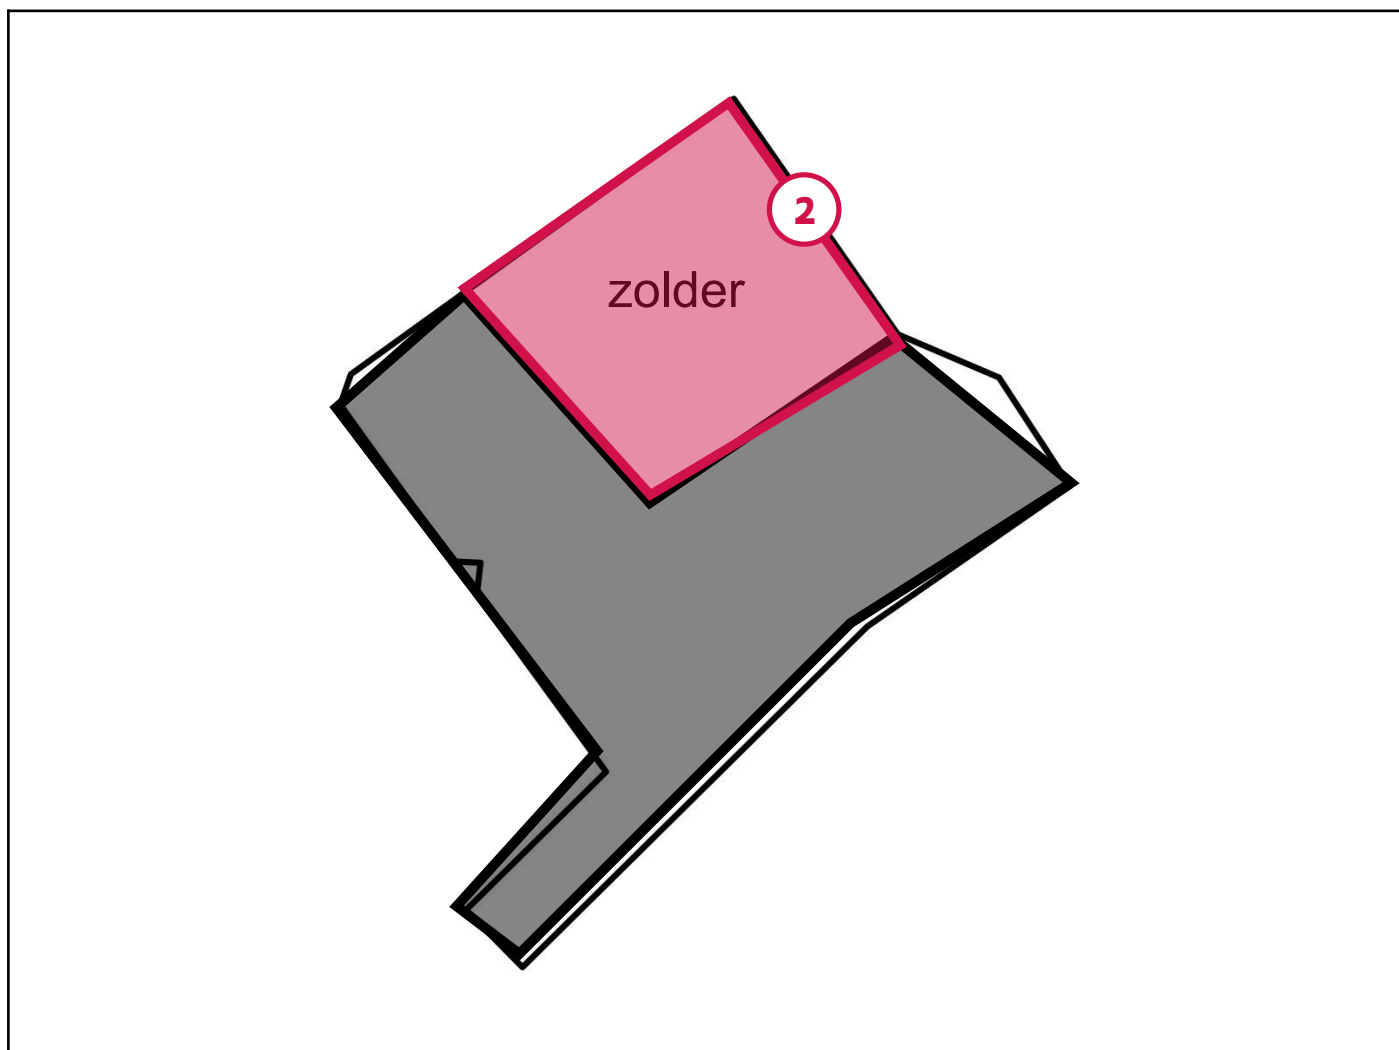
## Plan 1.3: Hoofdgebouw plan 2e

| Beschrijving | Type | Actie |
|---|---|---|
| 2. Leien dak | Asbestmateriaal | Dringend verwijderen |
