Asbestinventarisatetest

August Marcelstraat 1/21, 9300 Aalst

Attestnummer : **20241011-000346.000**

Uitgegeven op : **11.10.2024**

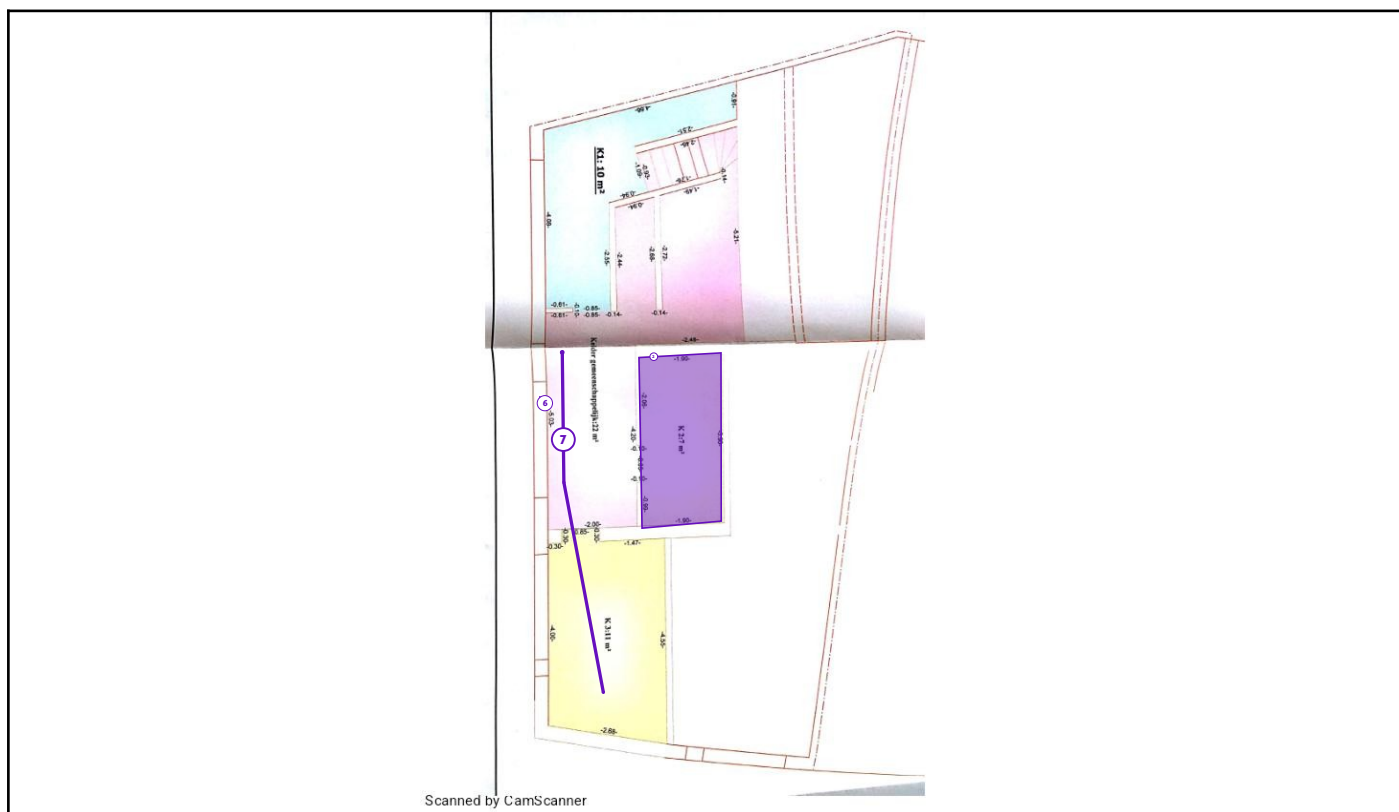
Plan 1.1: Liggingsplan kelder

Beschrijving	Type	Actie
2. Kelder	Advies	-
6. Leien	Advies	-
7. Leidingisolatie	Advies	-

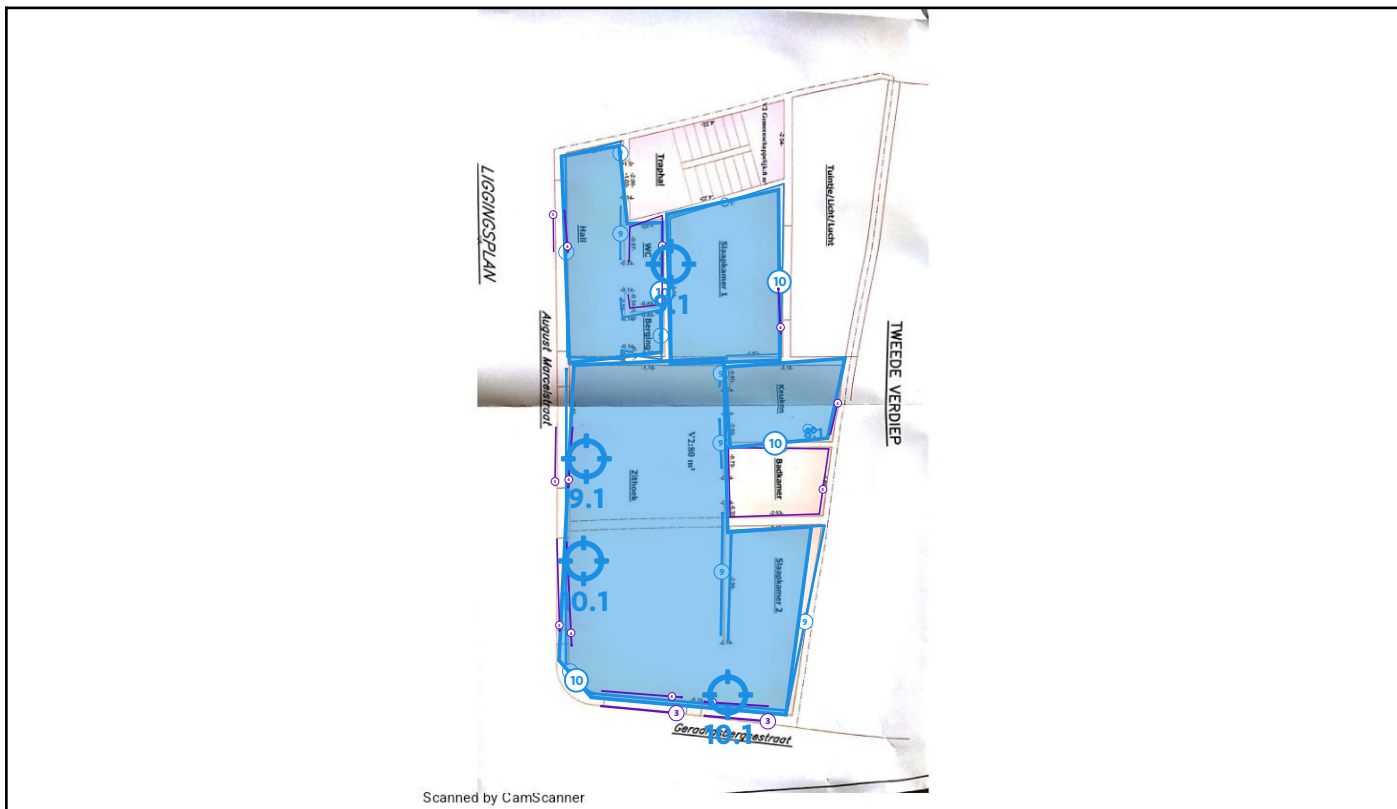
Plan 1.2: Liggingsplan tweede verdieping

Beschrijving	Type	Actie
1. Toilet	Advies	-
3. Ramen	Advies	-
4. Venstertabletten	Advies	-
5. Badkamer	Advies	-
8. Bitumen wasbak keuken	Geen asbest	-
8.1 Code: Staal 3 bitumen wasbak	Puntmonster	-
9. Pleisterwerk muren	Geen asbest	-
9.1 Code: Staal 1 pleisterwerk	Mengmonster	-
10. Pleisterwerk plafond	Geen asbest	-

10.1 Code: Staal 2 pleisterwerk plafond	Mengmonster	-
---	-------------	---
