Asbestinventarisatietest

Italiëlei 147, 2000 Antwerpen
Gemeenschappelijke delen

Attestnummer : 20260329-000007.000

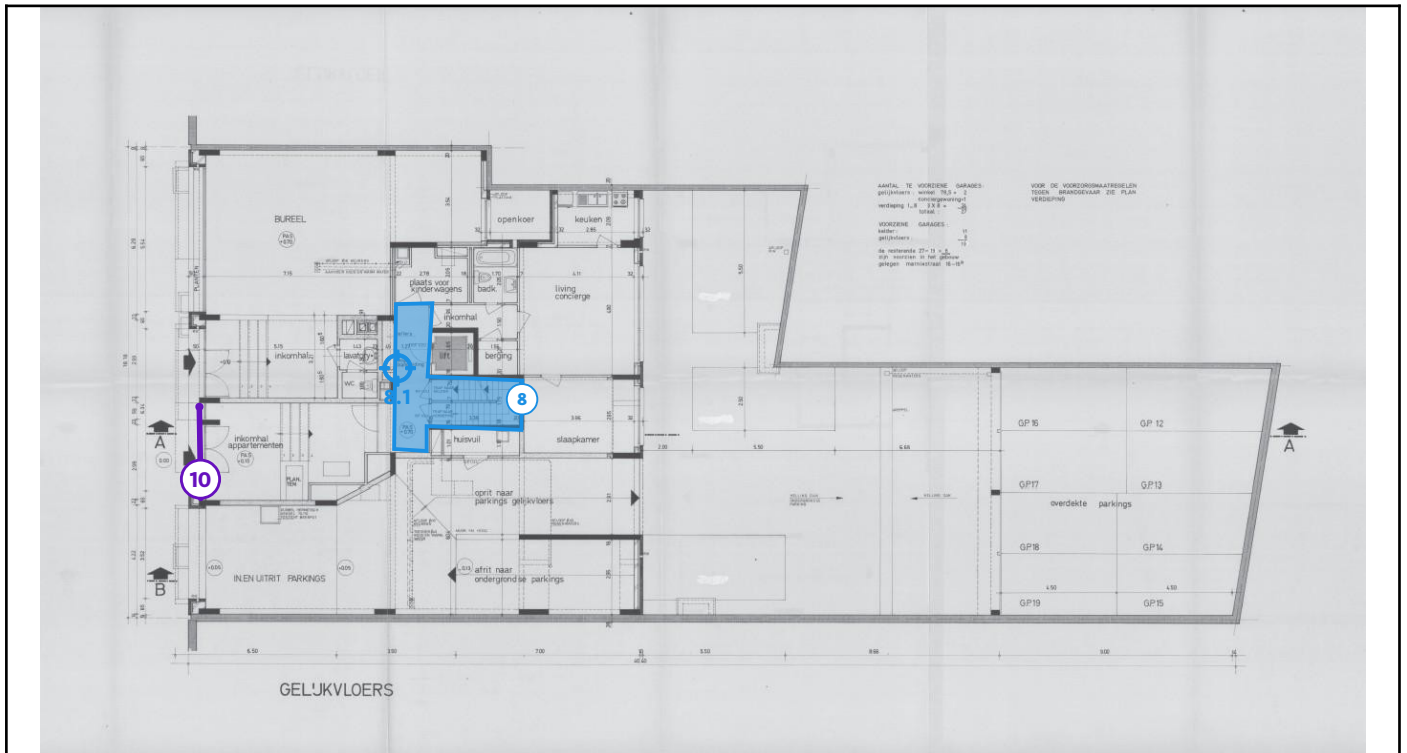
Plan 1.2: Gelijkvloers

Beschrijving	Type	Actie
8. Pleister traphal	Geen asbest	-
8.1 Code: MM01	Mengmonster	-
10. Afdichtingsmateriaal aan schrijnwerk	Overige ruimte of materiaal	-

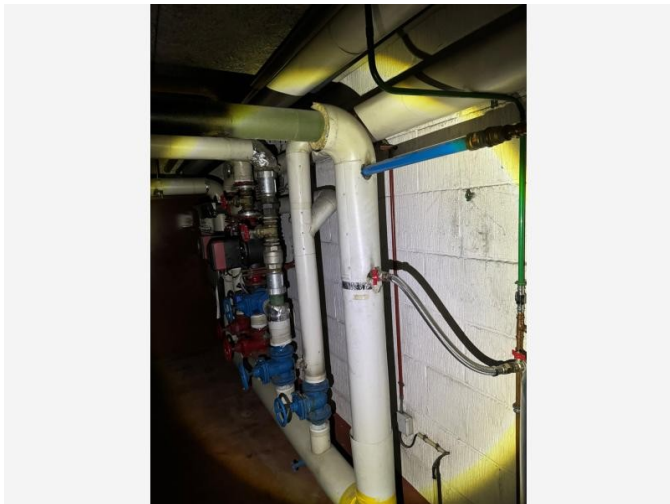
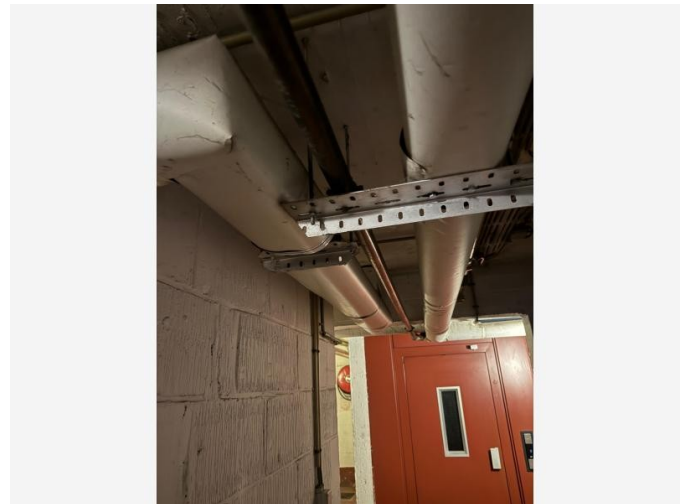
Beschrijving	Notitie	Terug te vinden op plannen
Fiche 9: Leidingisolatie	<p>Er is leidingisolatie aanwezig maar deze is niet asbestverdacht. De leidingisolatie is langs buiten omgeven met plastic, gevuld met karton en glaswol.</p> <p>Het is wel mogelijk dat er op sommige plaatsen asbesthoudende materialen aanwezig kunnen zijn waar dit niet gecontroleerd kon worden.</p>	-
Fiche 10: Afdichtingsmateriaal aan schrijnwerk	Het afdichtingsmateriaal rond gemeenschappelijk schrijnwerk is elastisch en is niet asbestverdacht.	Plan 1.2: Gelijkvloers
Fiche 11: Lift	De lift en machinekamer van de lift bevat geen asbesthoudende materialen. Dit wordt bevestigd door een sticker van Kone in de machinekamer.	-
