# Asbestinventarisat attest

Olmenweg 23, 3970 Leopoldsburg

Attestnummer : 20260617-000403.000

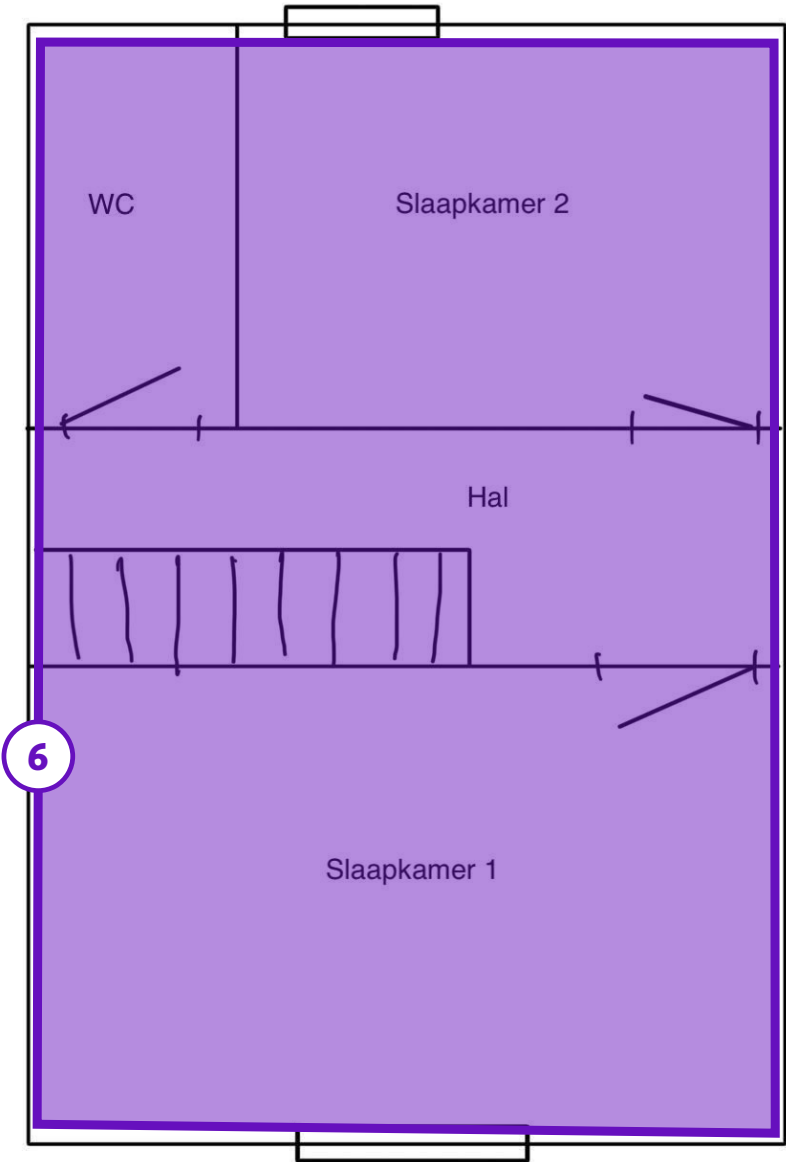
# Plan 1.10: Verdieping 1

| Beschrijving | Type | Actie |
|---|---|---|
| 1. dakbedekking - golfplaten | Asbestmateriaal | Verwijderen |

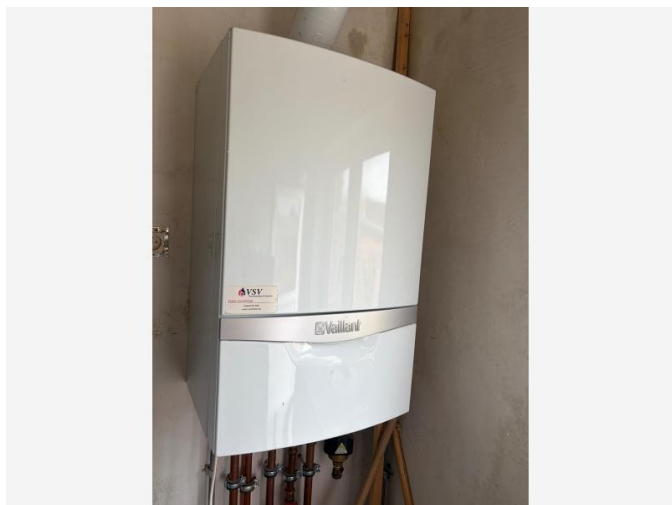
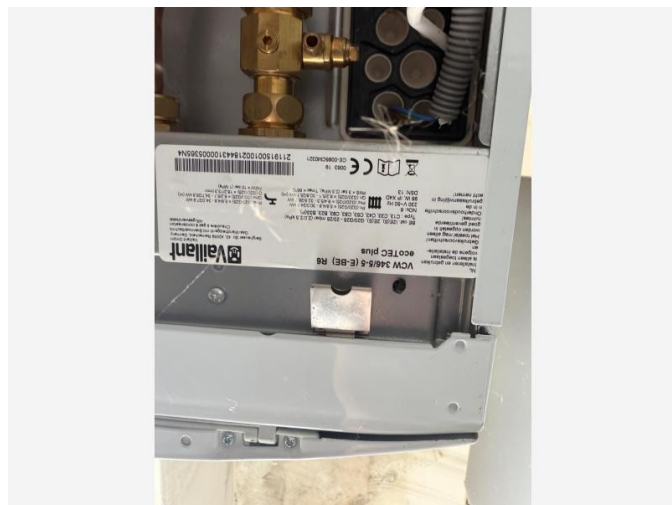
## Fiche 18: Materialen aan de stookketel(dichtingen, isol mat,...) niet verdacht

| Beschrijving | Notitie | Terug te vinden op plannen |
|---|---|---|
| Fiche 18: Materialen aan de stookketel(dichtingen, isol mat,...) niet verdacht | De materialen aan de stookketel (dichtingen, isolerend materiaal,...) zijn niet asbest verdacht.<br><br>De ketel heeft een bouwjaar van 2019 | Plan 1.1: Gelijkvloers |
