# Asbestinventarisatetest

Roeselaarsestraat 85, 8870 Izegem

Attestnummer : 20231031-000457.000

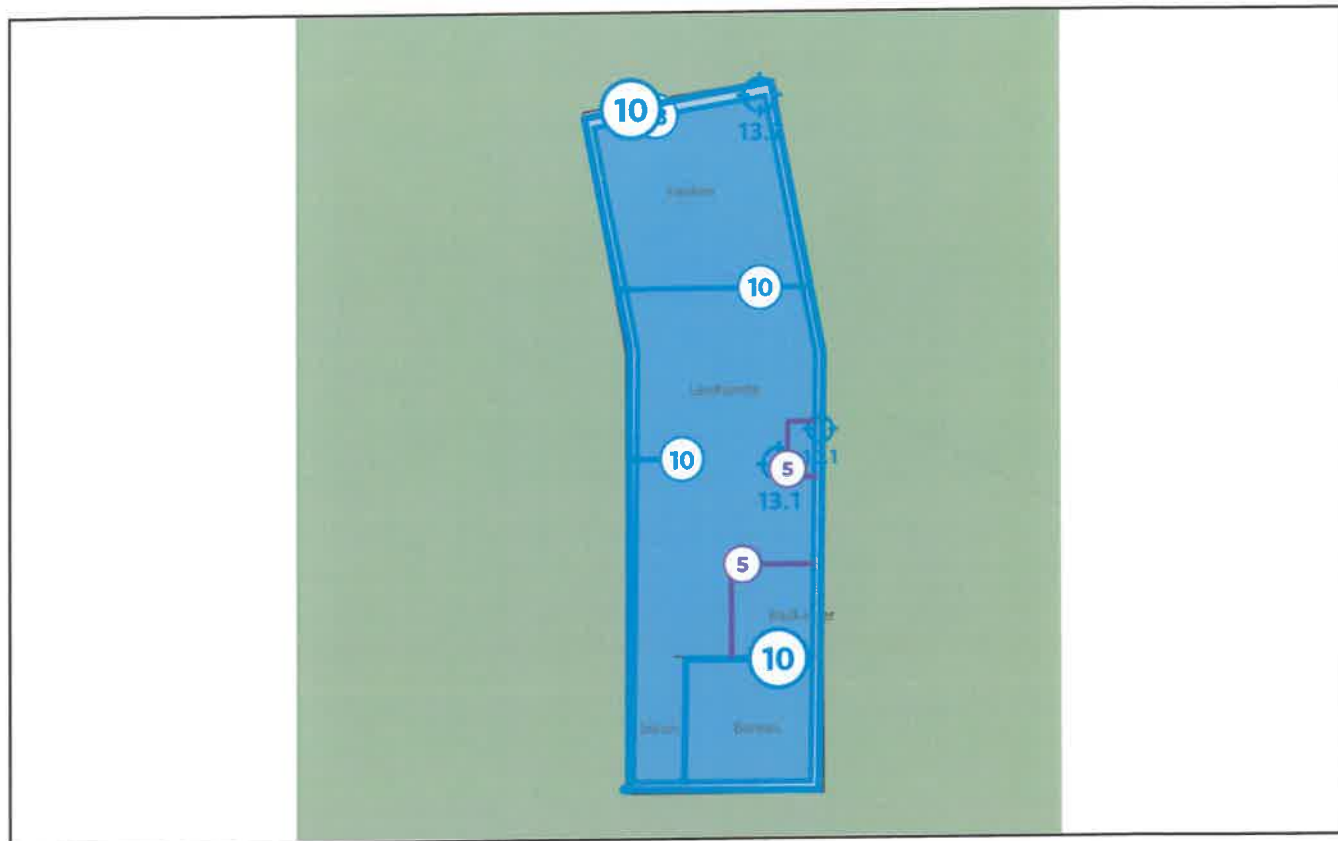
## Plan 1.1: Gelijkvloers 1

Beschrijving	Type	Actie
5. Valse wanden	Advies	-
10. Pleisterwerk - Muren	Geen asbest	-
10.1 Code: 2	Mengmonster	-
13. Pleisterwerk - Plafond	Geen asbest	-
13.1 Code: 3	Mengmonster	-

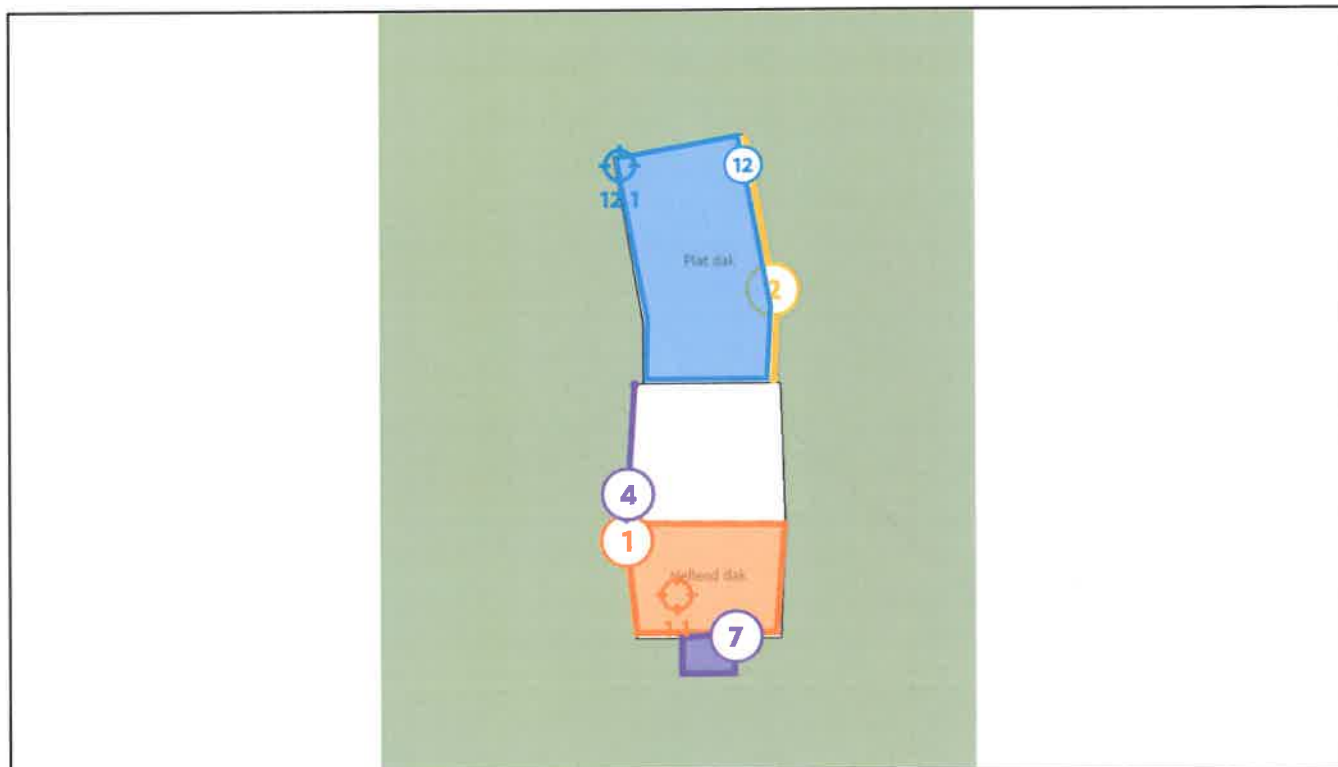
## Plan 1.4: Dakenplan 1

Beschrijving	Type	Actie
1. Onderdak - Menuiserite	Asbestmateriaal	Maatregelen nemen
1.1 Code: 1	Puntmonster	-
2. Deksteen - Gemene muur	Asbestmateriaal	Zorgvuldig beheren
4. Asbestcement leien - Gemene muur	Advies	-
7. Natuurleien	Advies	-
12. Roofing - Plat dak W1	Geen asbest	-
12.1 Code: 4	Puntmonster	-

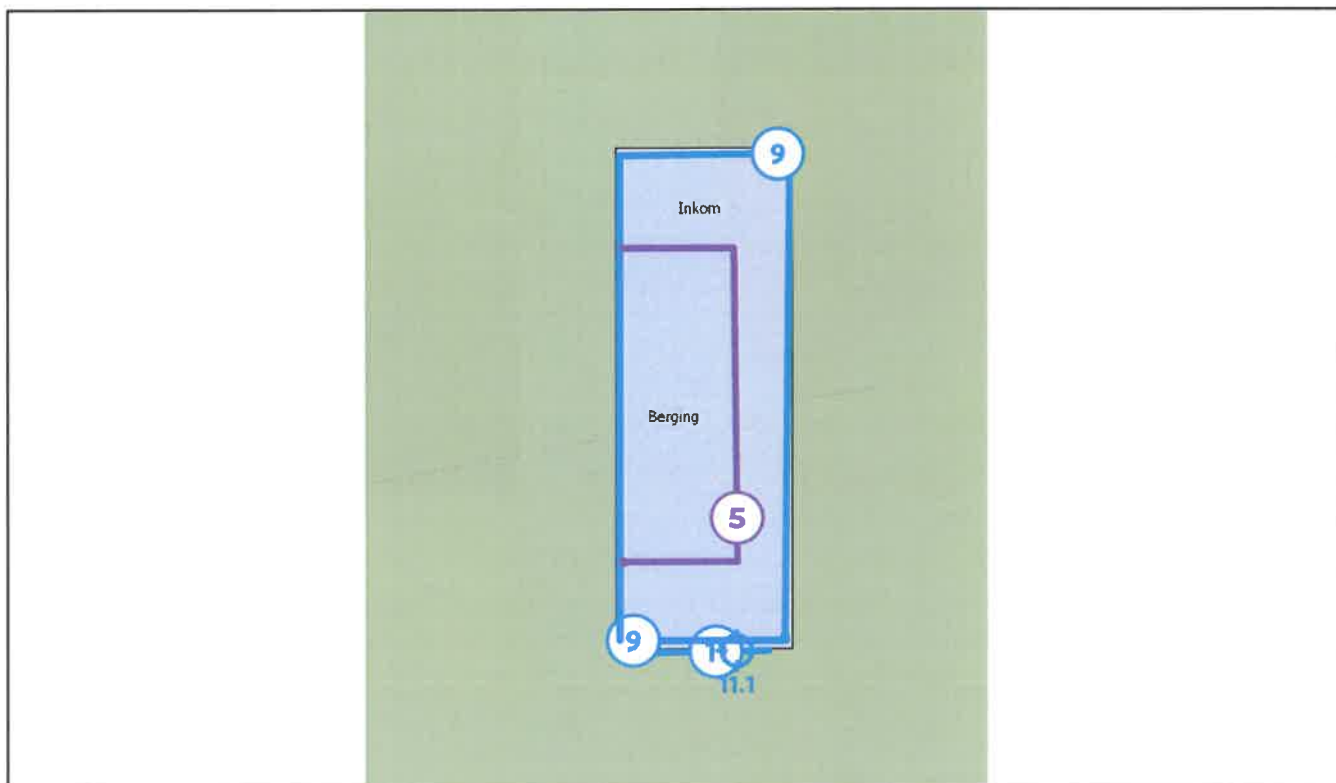
## Plan 2.1: Gelijkvloers 2

Beschrijving	Type	Actie
5. Valse wanden	Advies	-
9. Pleisterwerk - Muren W2	Geen asbest	-
11. Mastiek - Ramen achtergevel W2	Geen asbest	-
11.1 Code: 5	Puntmonster	-

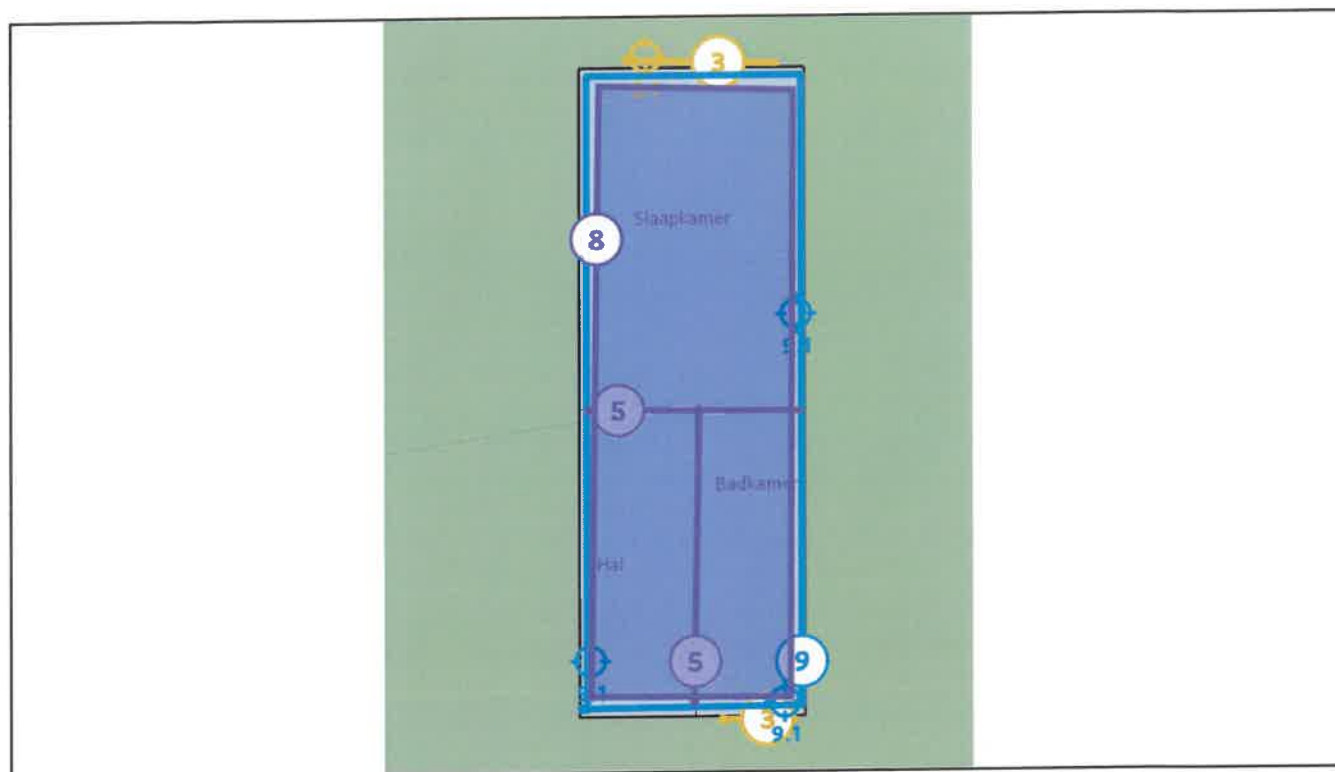
## Plan 2.2: Eerste verdieping 2

Beschrijving	Type	Actie
3. Rest mastiek - Raam voorgevel	Asbestmateriaal	Zorgvuldig beheren
3.1 Code: 6	Puntmonster	-
5. Valse wanden	Advies	-
8. Vals plafond	Advies	-
9. Pleisterwerk - Muren W2	Geen asbest	-
9.1 Code: 7	Mengmonster	-
