# Asbestinventarisatattest

Veeweidestraat 42, 3040 Huldenberg

Attestnummer : 20260628-000053.000

Uitgegeven op : 28.06.2026

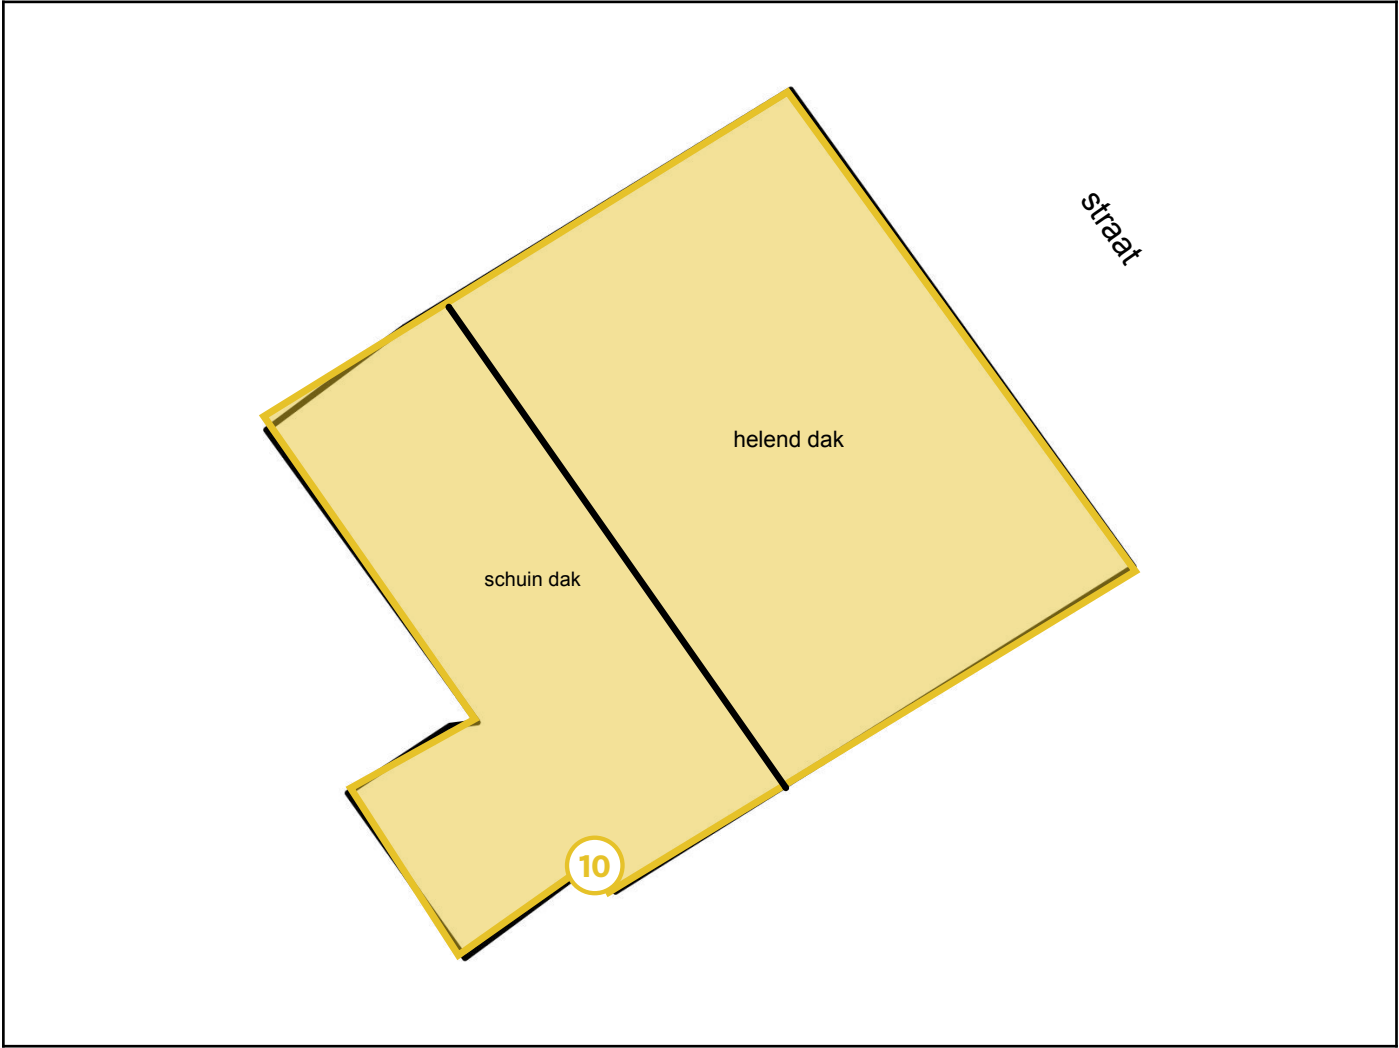
# Plan 1.4: Dakplan

| Beschrijving | Type | Actie |
|---|---|---|
| 10. Onderdak type Menuiserite | Asbestmateriaal | Zorgvuldig beheren |

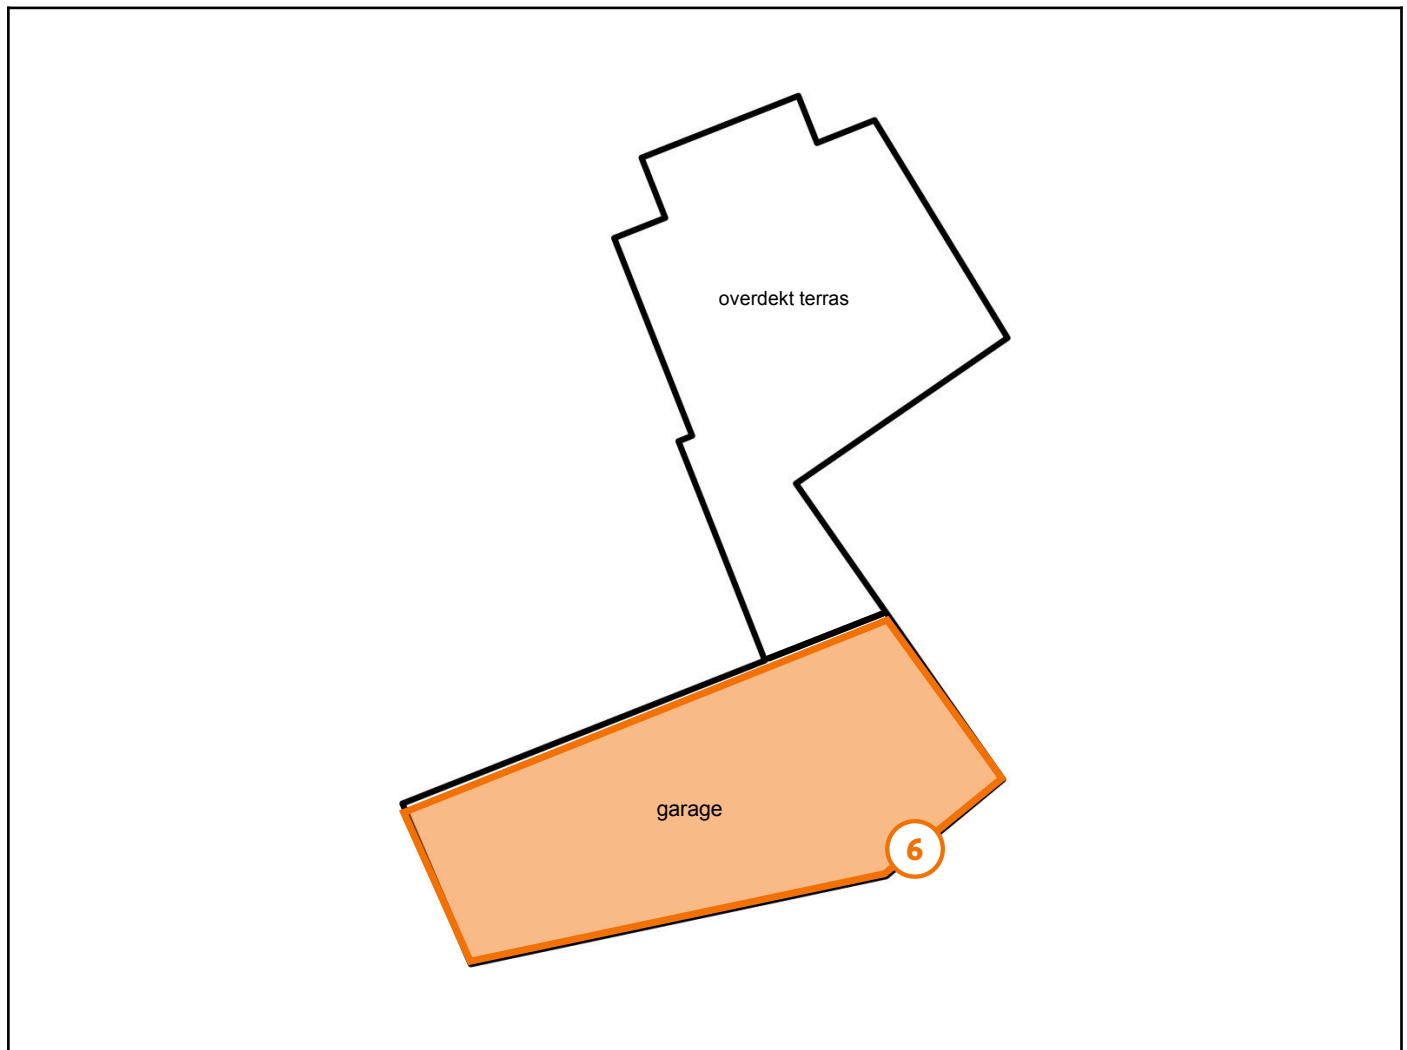
## Plan 2.1: Overdekt terras + garage plan

| Beschrijving | Type | Actie |
|---|---|---|
| 6. Dak bestaande uit golfplaten | Asbestmateriaal | <a href="#">Verwijderen</a> |

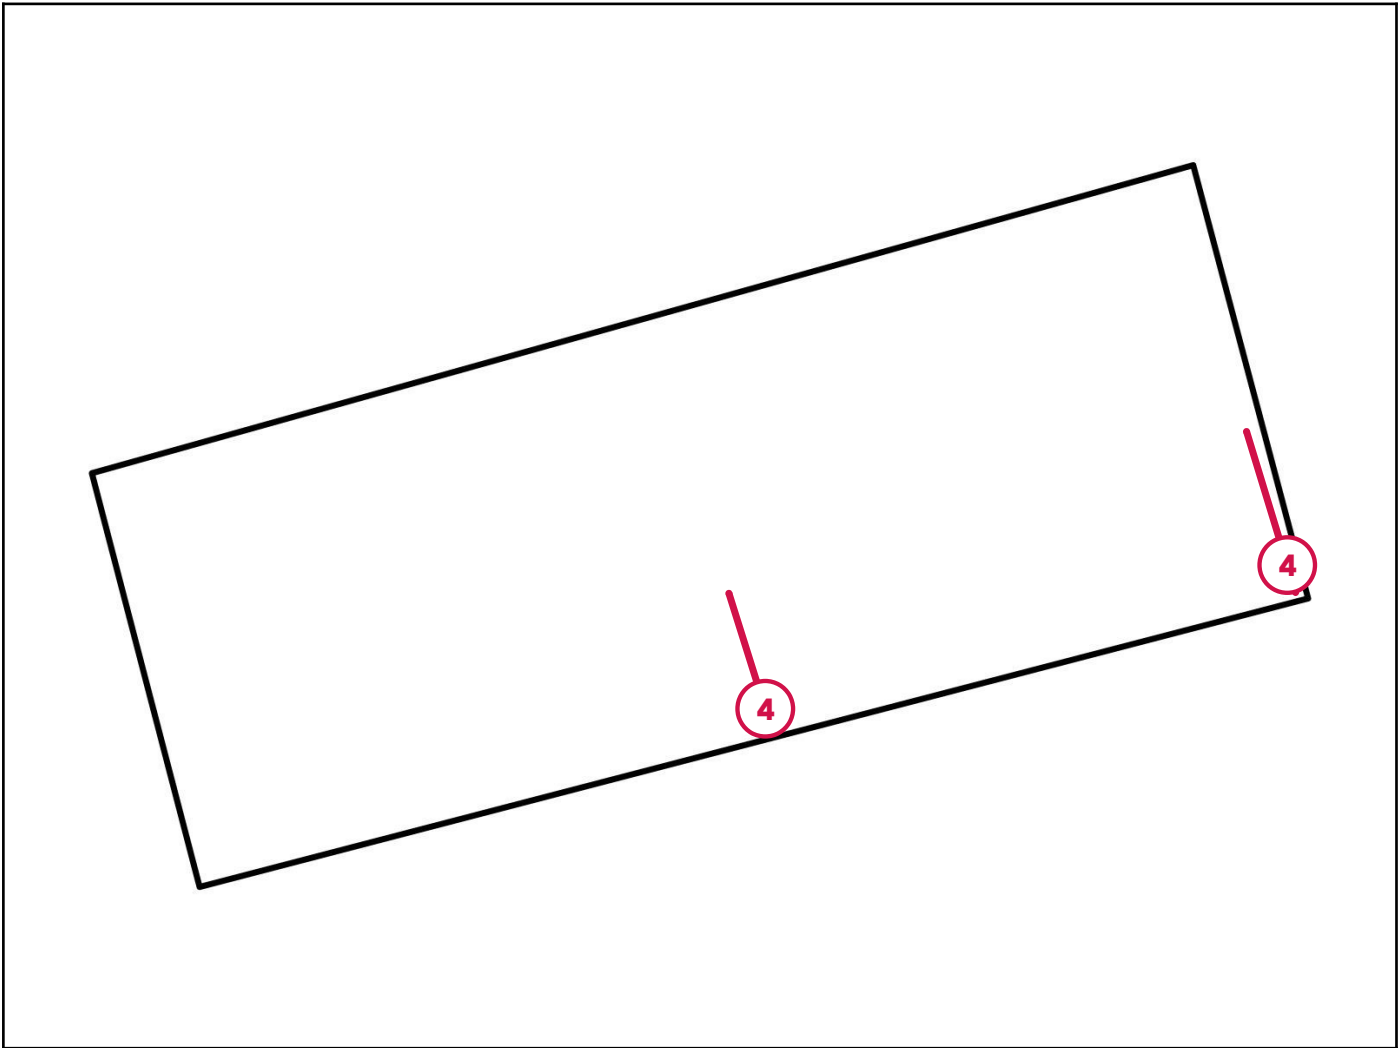
# Plan 4.1: Koterij plan

| Beschrijving | Type | Actie |
|---|---|---|
| 4. Afval (bloembakken) | Asbestmateriaal | Dringend verwijderen |

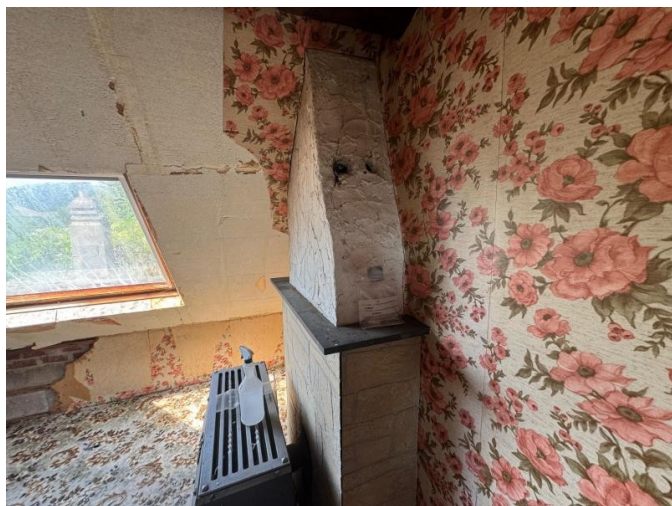
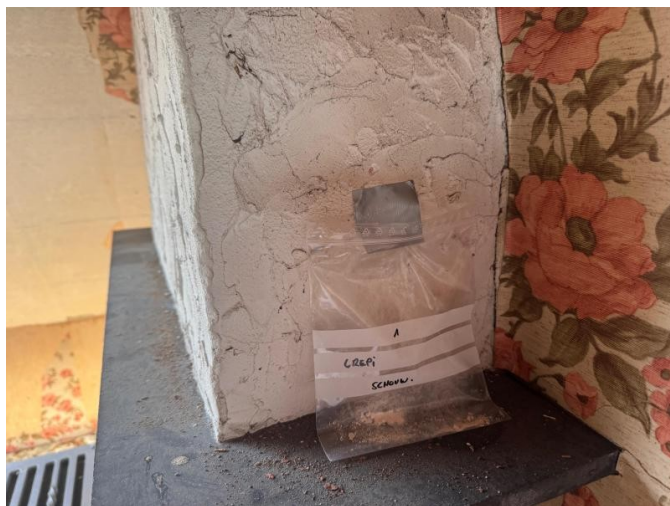
## Fiche 17: Crepi gevel

Geen asbest

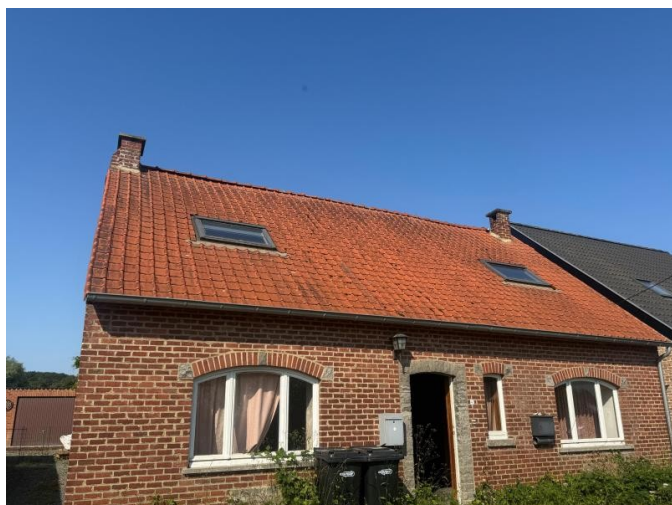
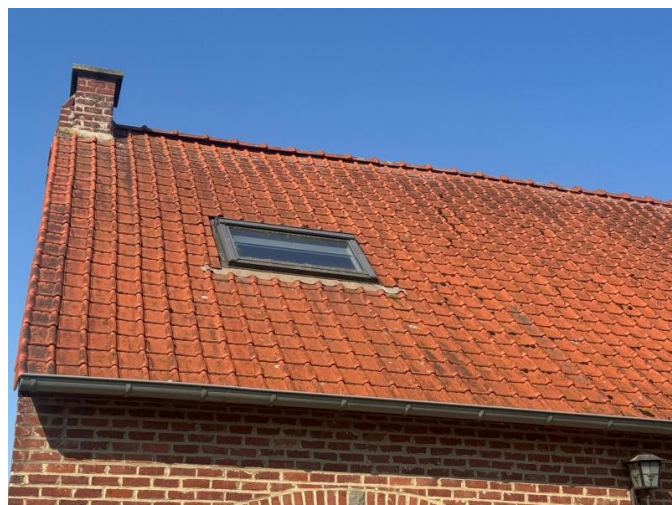
### Fiche 19: Dak bestaande uit dakpannen

| Beschrijving | Notitie | Terug te vinden op plannen |
|---|---|---|
| Fiche 19: Dak bestaande uit dakpannen | In 2016 is het plat dak gerenoveerd. | Plan 1.3: Dakplan |
