Asbestinventarisatetest

Mechelsesteenweg 161, 2640 Mortsel

Attestnummer : 20260407-000084.000

Uitgegeven op : 07.04.2026

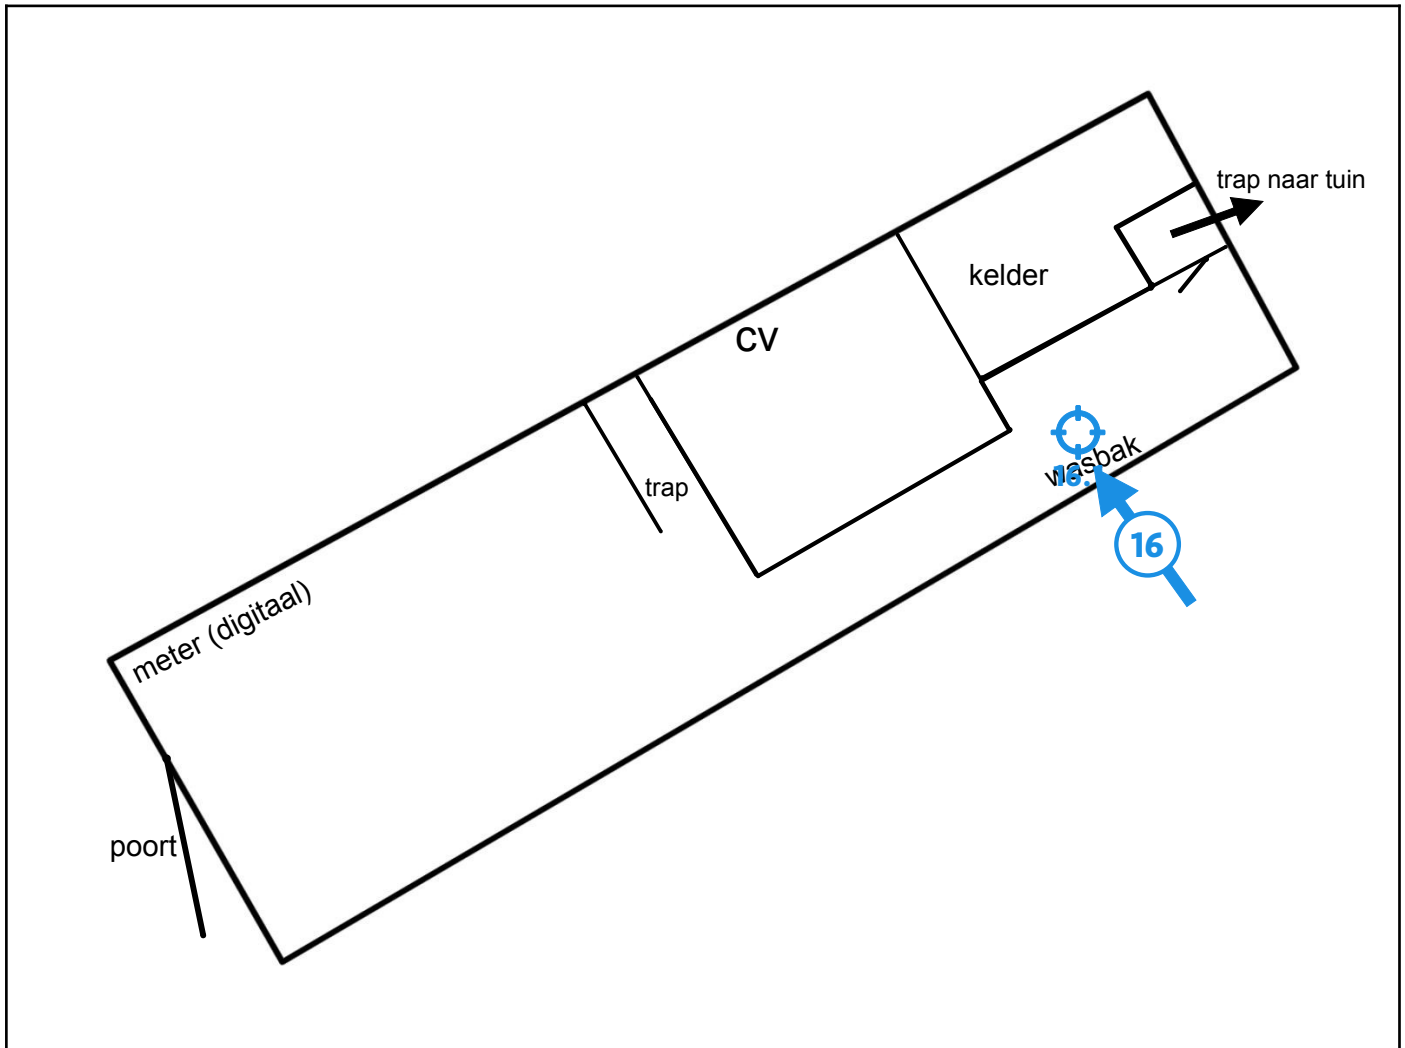
Plan 1.2: Garage/kelder

Beschrijving	Type	Actie
16. Ontdreuningsplaat spoelbak kelder (monstername)	Geen asbest	-
16.1 Code: 007	Puntmonster	-

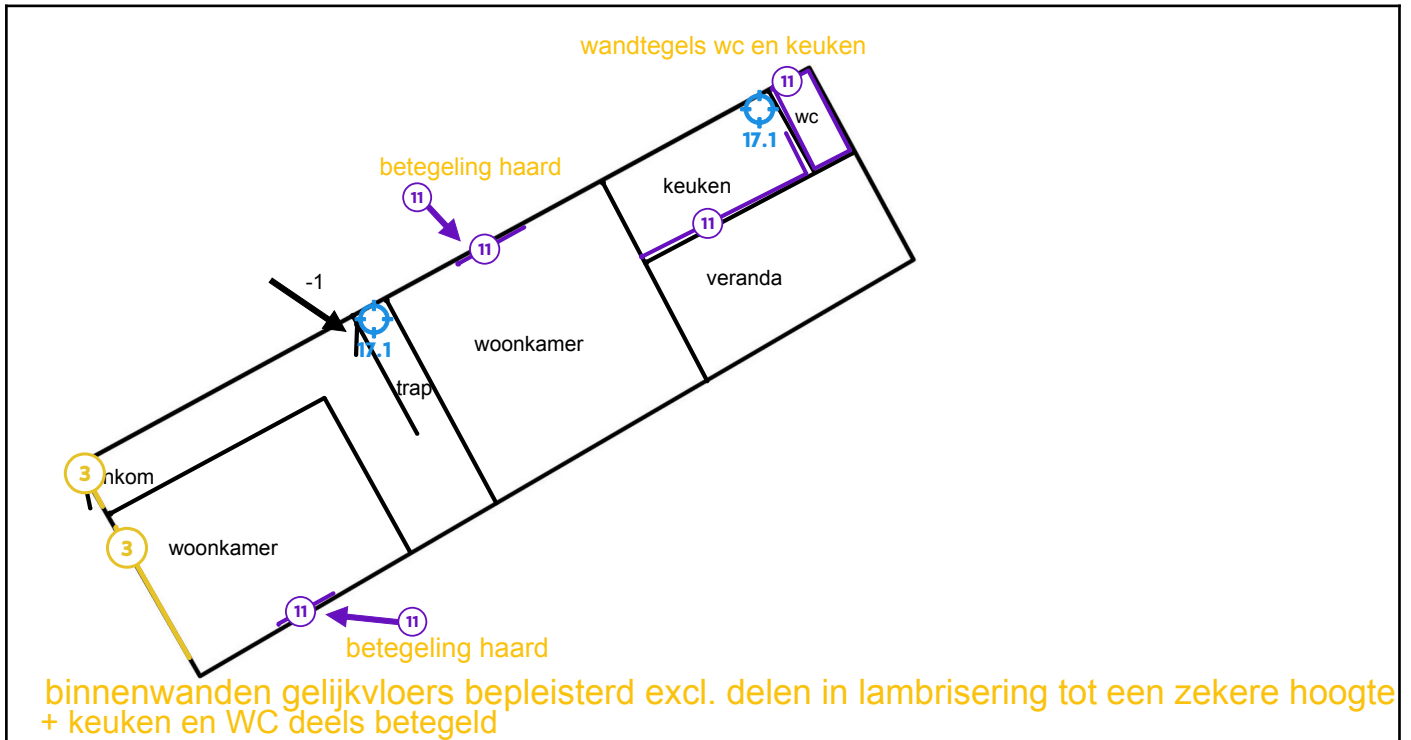
Plan 1.3: Gelijkvloers

Beschrijving	Type	Actie
3. Kit tussen raamframes en glas (binnen en buiten-visuele vaststelling)	Asbestmateriaal	Zorgvuldig beheren
11. Tegellijm niet zichtbaar (vloeren/wanden)	Advies	-
17. Muurpleister (staalname)	Geen asbest	-
17.1 Code: 001	Mengmonster	-

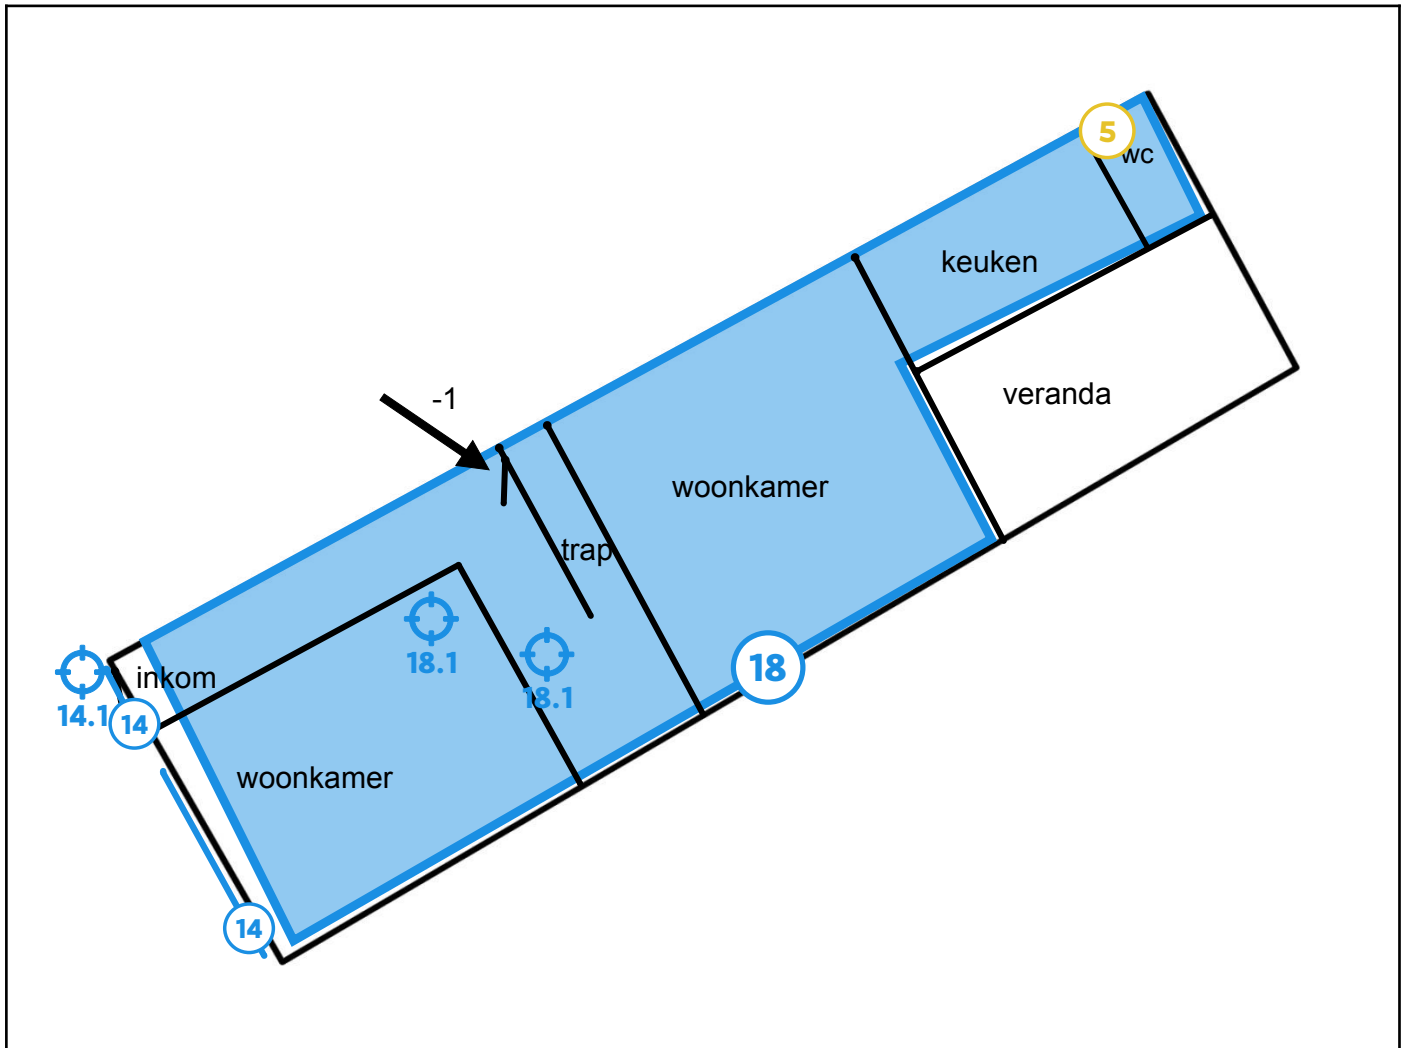
Plan 1.4: Gelijkvloers

Beschrijving	Type	Actie
5. Bakeliet toep.(schakelaars-stopcontacten) (visueel)	Asbestmateriaal	Zorgvuldig beheren
14. Kit rond aluminium schrijnwerk langs buiten (staalname)	Geen asbest	-
14.1 Code: 004	Puntmonster	-
18. Plafondpleister (staalname)	Geen asbest	-
18.1 Code: 002	Mengmonster	-

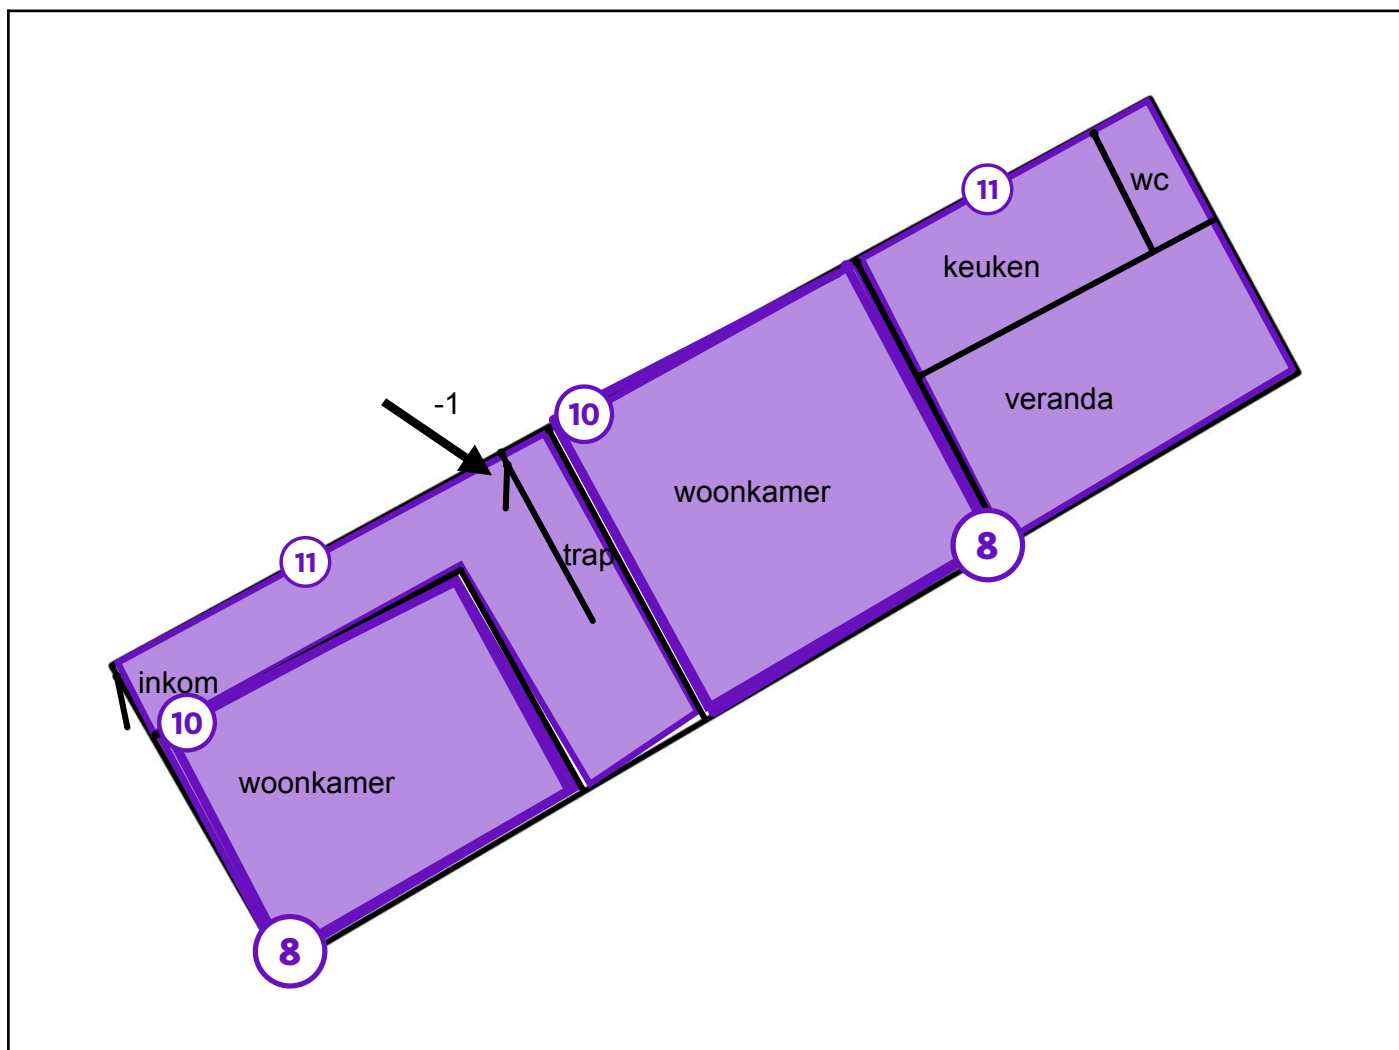
Plan 1.5: Gelijkvloers

Beschrijving	Type	Actie
8. Valse wanden (lambrisering)	Advies	-
10. Lijm voor parketvloer	Advies	-
11. Tegellijm niet zichtbaar (vloeren/wanden)	Advies	-

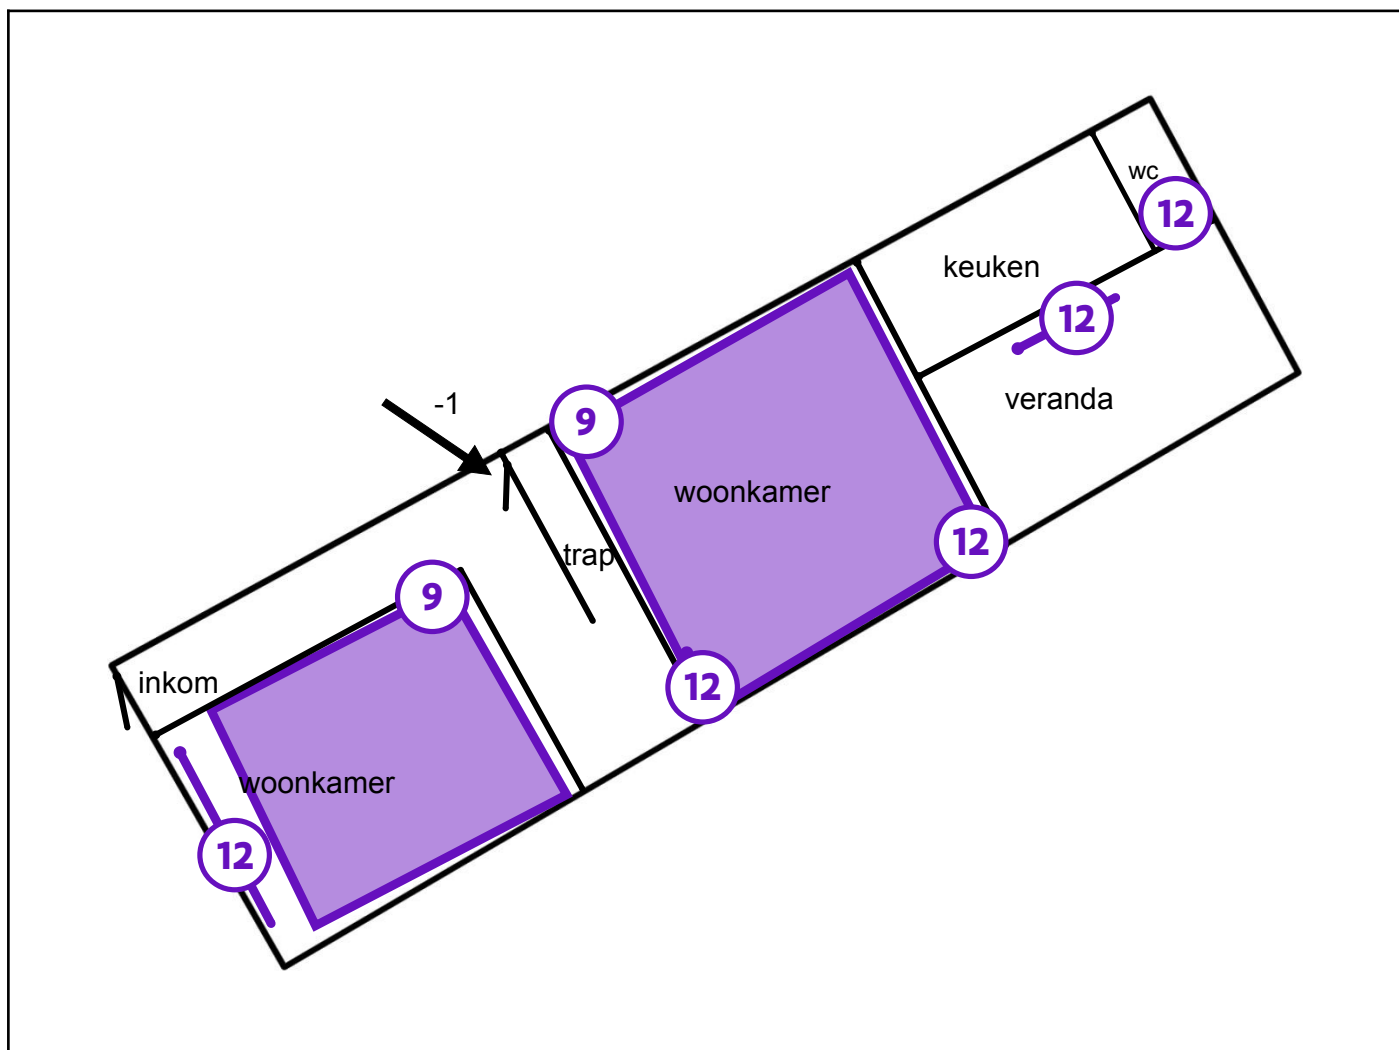
Plan 1.6: Gelijkvloers

Beschrijving	Type	Actie
9. Plafondbedekking (niet verdacht)	Advies	-
12. Radiatoren	Advies	-

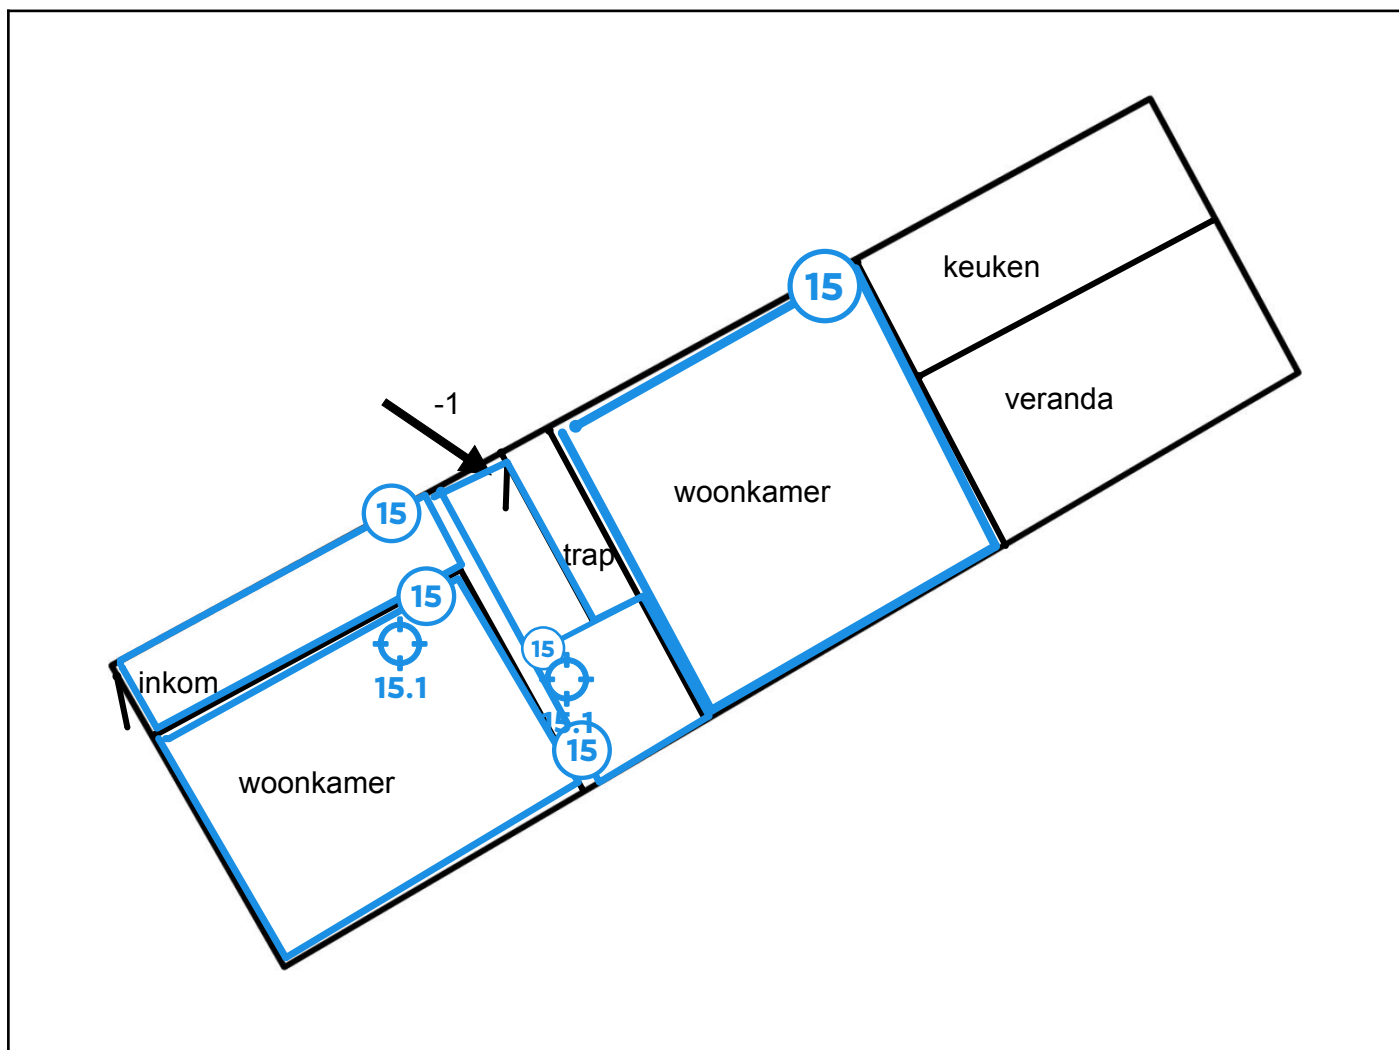
Plan 1.7: Gelijkvloers

Beschrijving	Type	Actie
15. Sierlijsten (staalname)	Geen asbest	-
15.1 Code: 003	Mengmonster	-

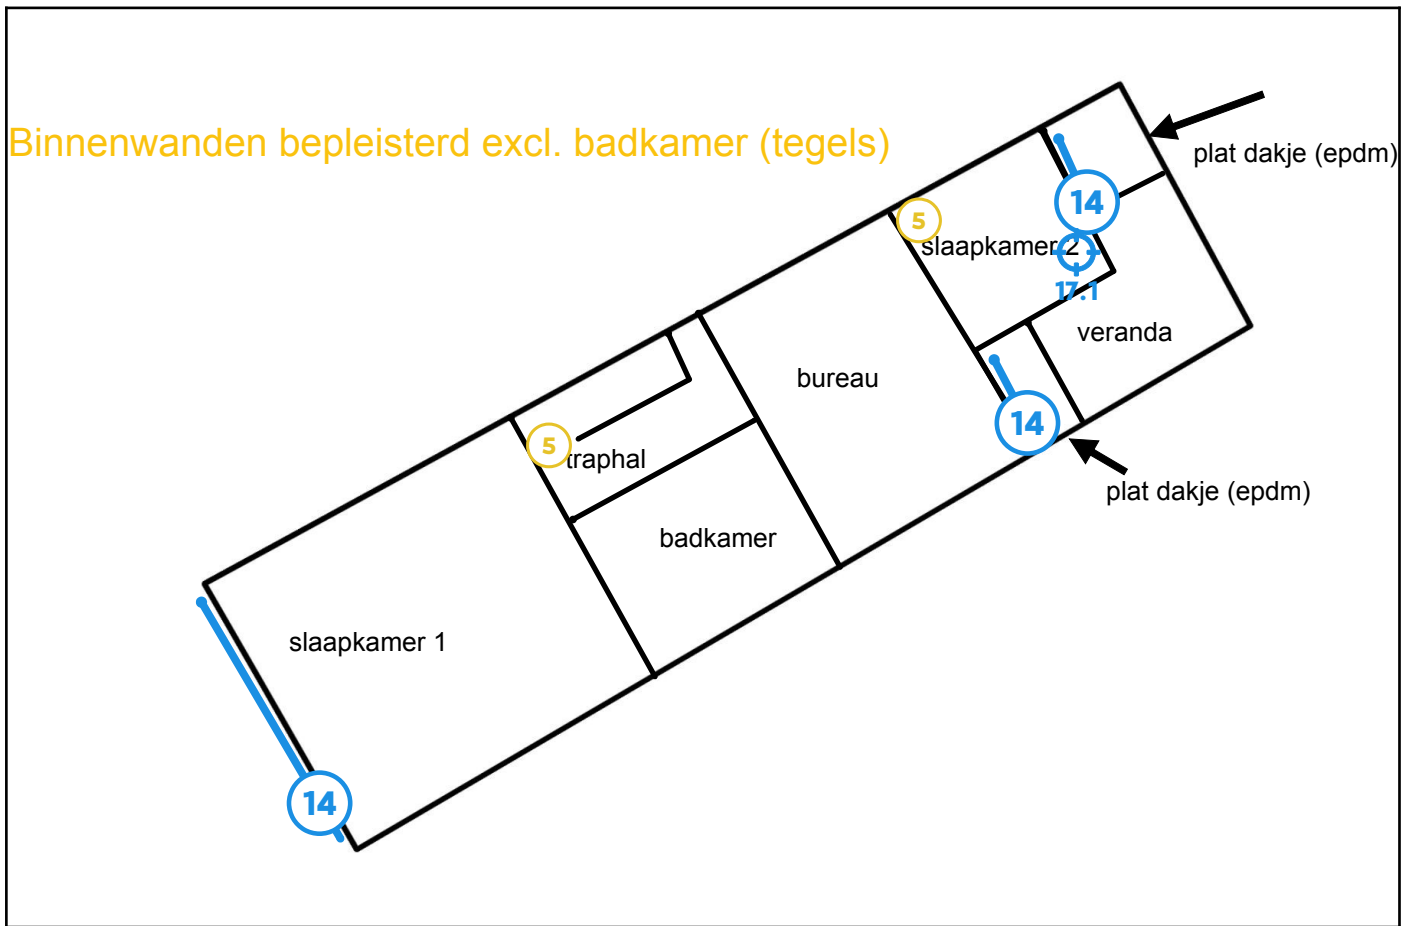
Plan 1.8: Verdieping

Beschrijving	Type	Actie
5. Bakeliet toep.(schakelaars-stopcontacten) (visueel)	Asbestmateriaal	Zorgvuldig beheren
14. Kit rond aluminium schrijnwerk langs buiten (staalname)	Geen asbest	-
17. Muurpleister (staalname)	Geen asbest	-
17.1 Code: 001	Mengmonster	-

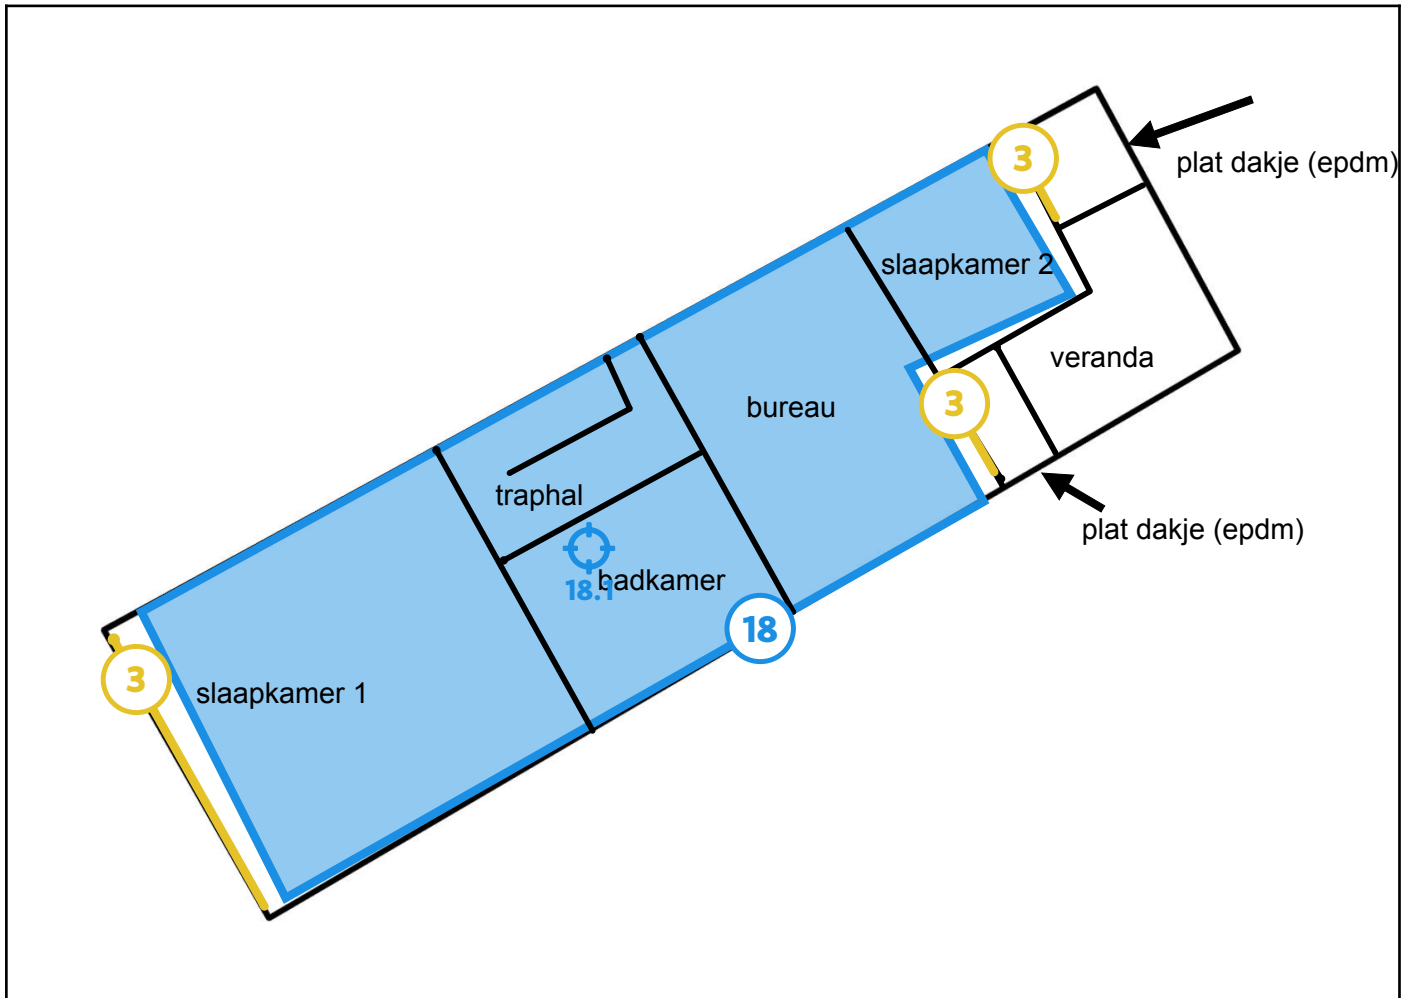
Plan 1.9: Verdieping

Beschrijving	Type	Actie
3. Kit tussen raamframes en glas (binnen en buiten-visuele vaststelling)	Asbestmateriaal	Zorgvuldig beheren
18. Plafondpleister (staalname)	Geen asbest	-
18.1 Code: 002	Mengmonster	-

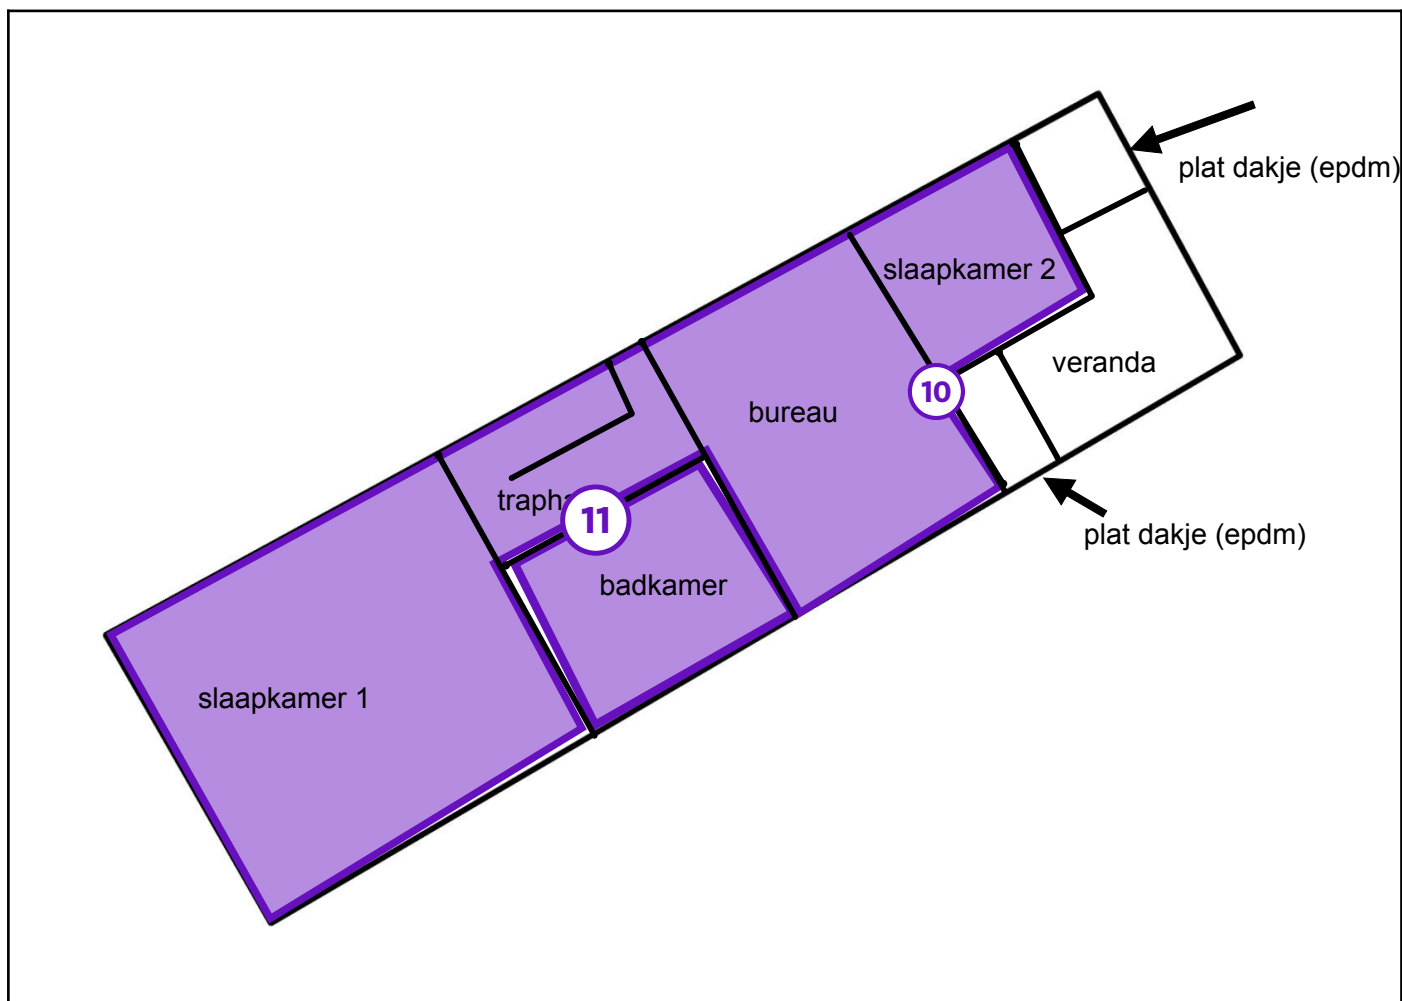
Plan 1.10: Verdieping

Beschrijving	Type	Actie
10. Lijm voor parketvloer	Advies	-
11. Tegellijm niet zichtbaar (vloeren/wanden)	Advies	-

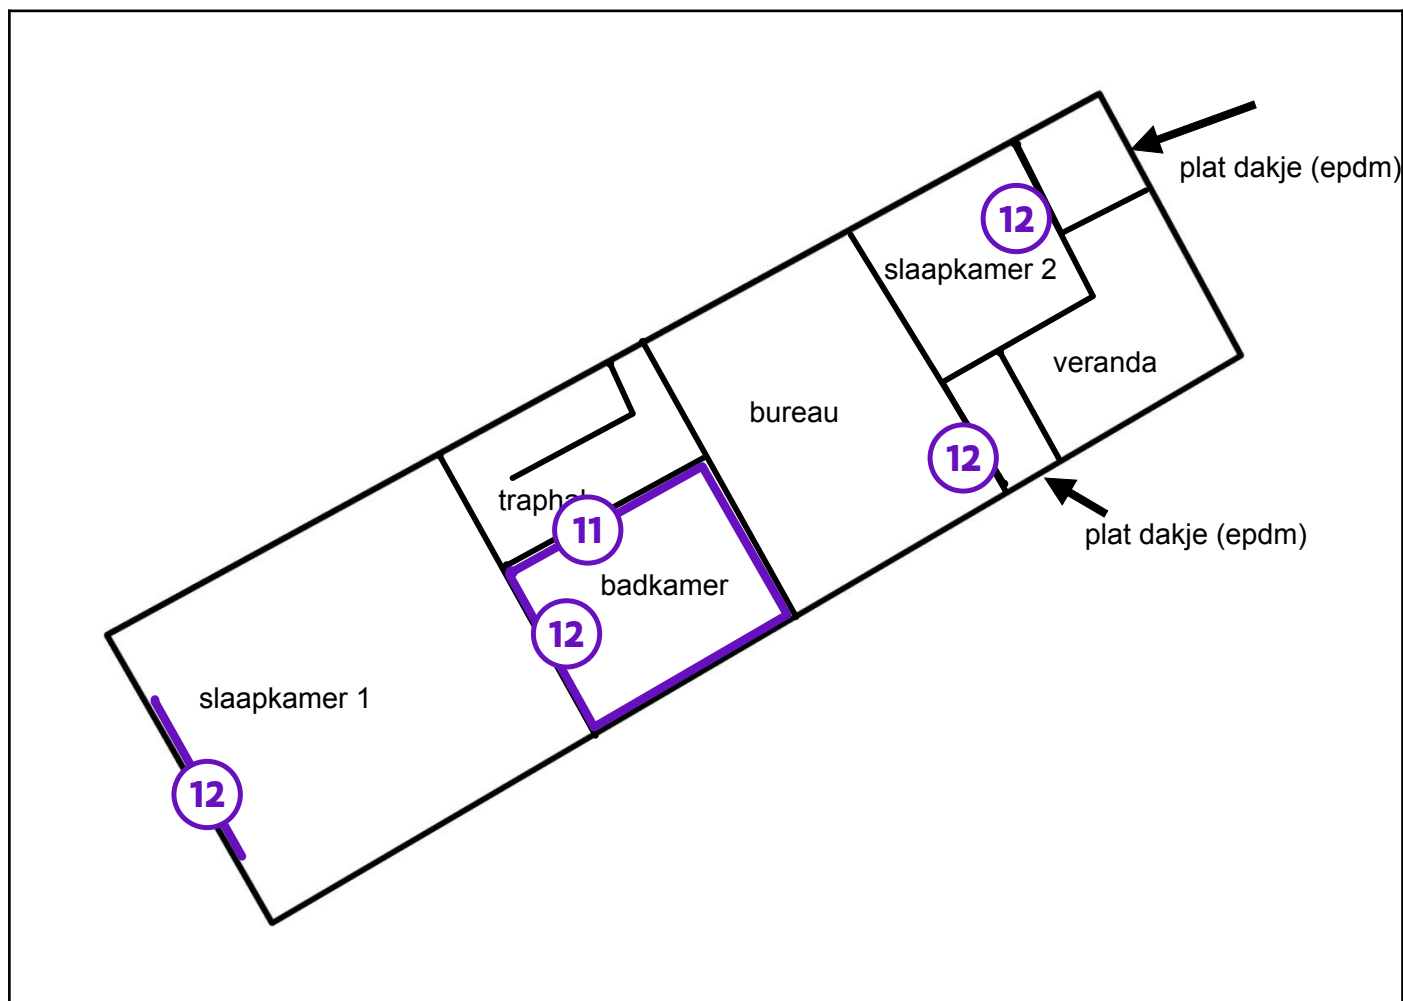
Plan 1.11: Verdieping

Beschrijving	Type	Actie
11. Tegellijm niet zichtbaar (vloeren/wanden)	Advies	-
12. Radiatoren	Advies	-

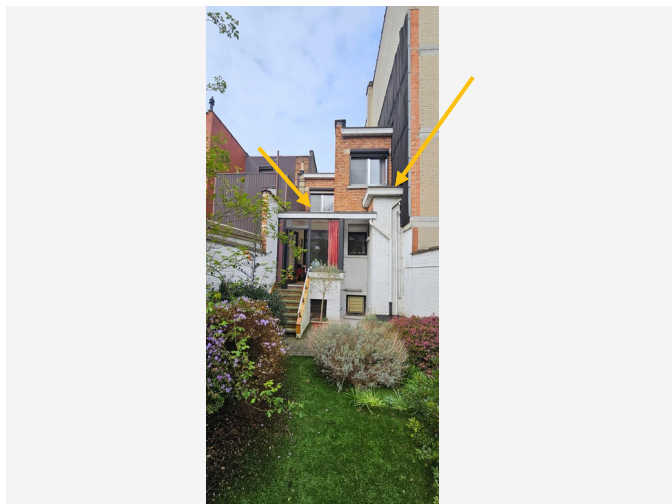
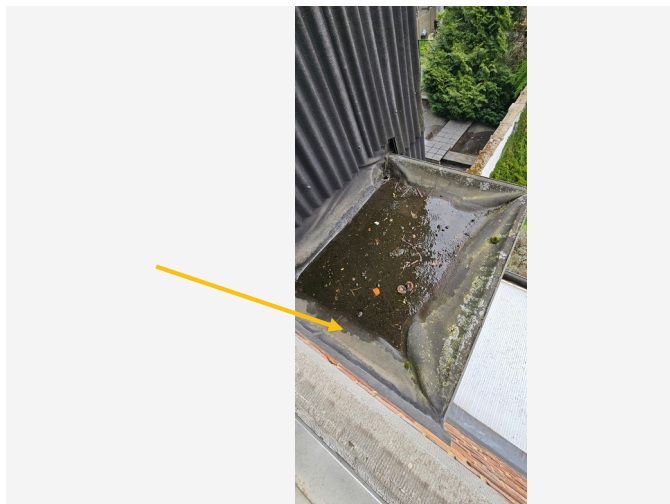
Beschrijving	Notitie	Terug te vinden op plannen
Fiche 19: Veranda (bicarbonaatplaten)	-	-
Fiche 20: epdm platte dakjes (niet verdacht-visuele vaststelling)	Op 2 waarneembare platte dakjes werd EPDM vastgesteld, dit is een niet asbestverdacht materiaal. Eventuele onderlagen zijn onbekend en kunnen asbestverdacht zijn, extra controles zijn aangewezen bij renovatiewerken.	-
Fiche 21: Kit garagepoort niet verdacht (visueel vastgesteld)	De gebruikte siliconen kit rond de garagepoort is niet asbestverdacht	-
Fiche 22: CV Ketel 2012	De CV ketel werd gecontroleerd (2012) en is niet asbest verdacht geen risico bouwjaar.	-
Fiche 23: Leidingisolatie garage: niet verdacht	De thermische isolatie in de garage is visueel als niet-asbestverdacht beoordeeld.	-

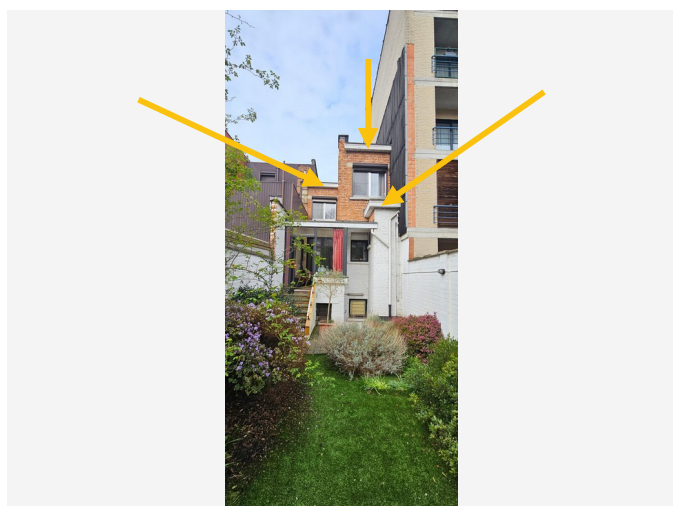
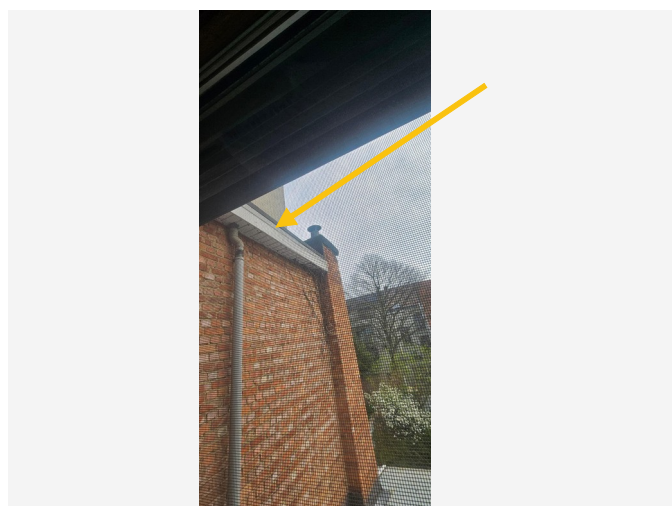
Beschrijving	Notitie	Terug te vinden op plannen
Fiche 24: Onderdak niet vast te stellen	Onderdakmaterialen bevinden zich tussen de plafondafwerking en de dakbedekking en zijn niet waarneembaar zonder destructieve handelingen. Bij renovatie zijn extra controles aangewezen.	-
